UNIVERSIDAD DE SAN CARLOS DE GUATEMALA
FACULTAD DE AGRONOMÍA
ÁREA INTEGRADA

TRABAJO DE GRADUACION REALIZADO EN LA ECOREGION LACHUÁ,
COBÁN ALTA VERAPAZ, GUATEMALA, C.A.

Documento de graduación realizado en la Ecoregión Lachuá, Cobán Alta Verapaz.

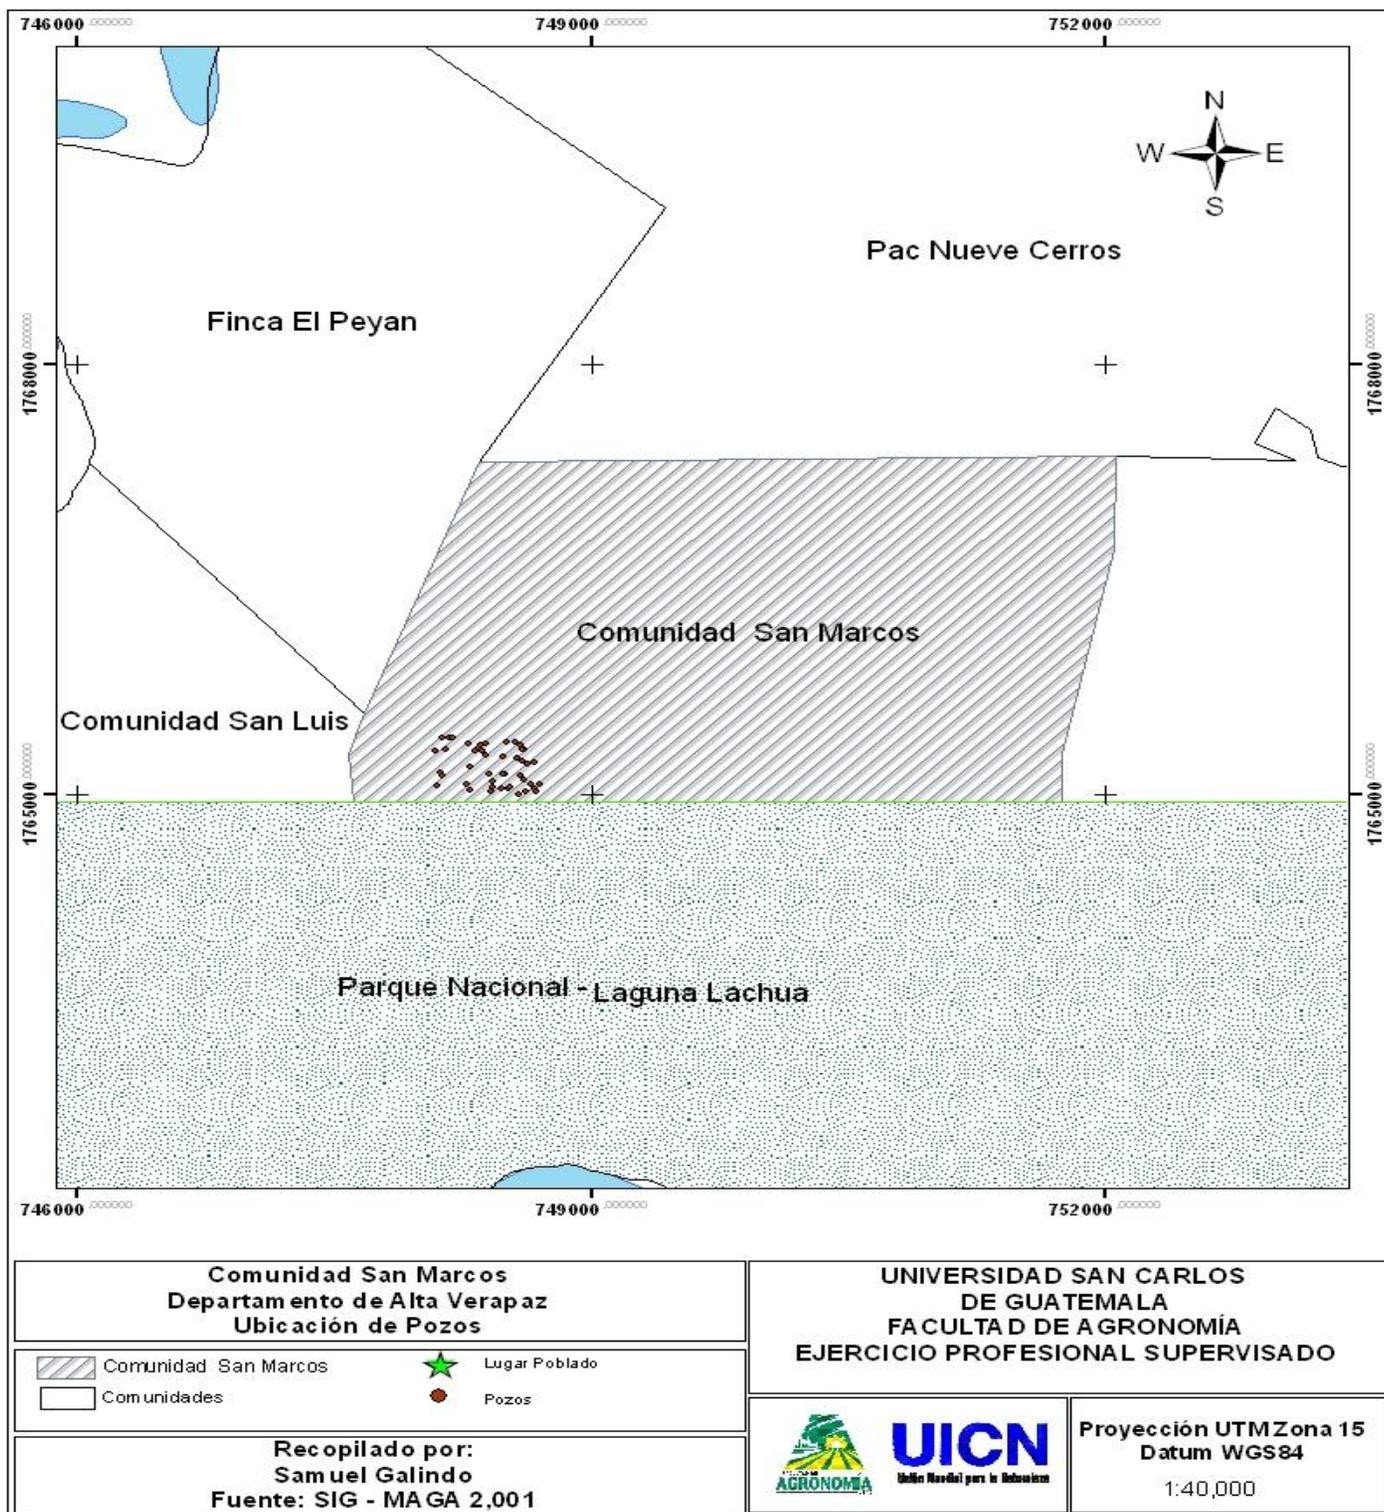
Figura 31. Ubicación de pozos en comunidad San Marcos Lachuá.

Uno de los problemas que mas afecta a los habitantes de la comunidad de San Marcos es la escasez de agua en época de verano ya que los pozos se secan o bajan considerablemente el nivel de agua. Cuando esto pasa los habitantes buscan otras fuentes de agua alternativa a los pozos, como lo son el río Ilusión y el río Machaca que esta dentro del PNLL.

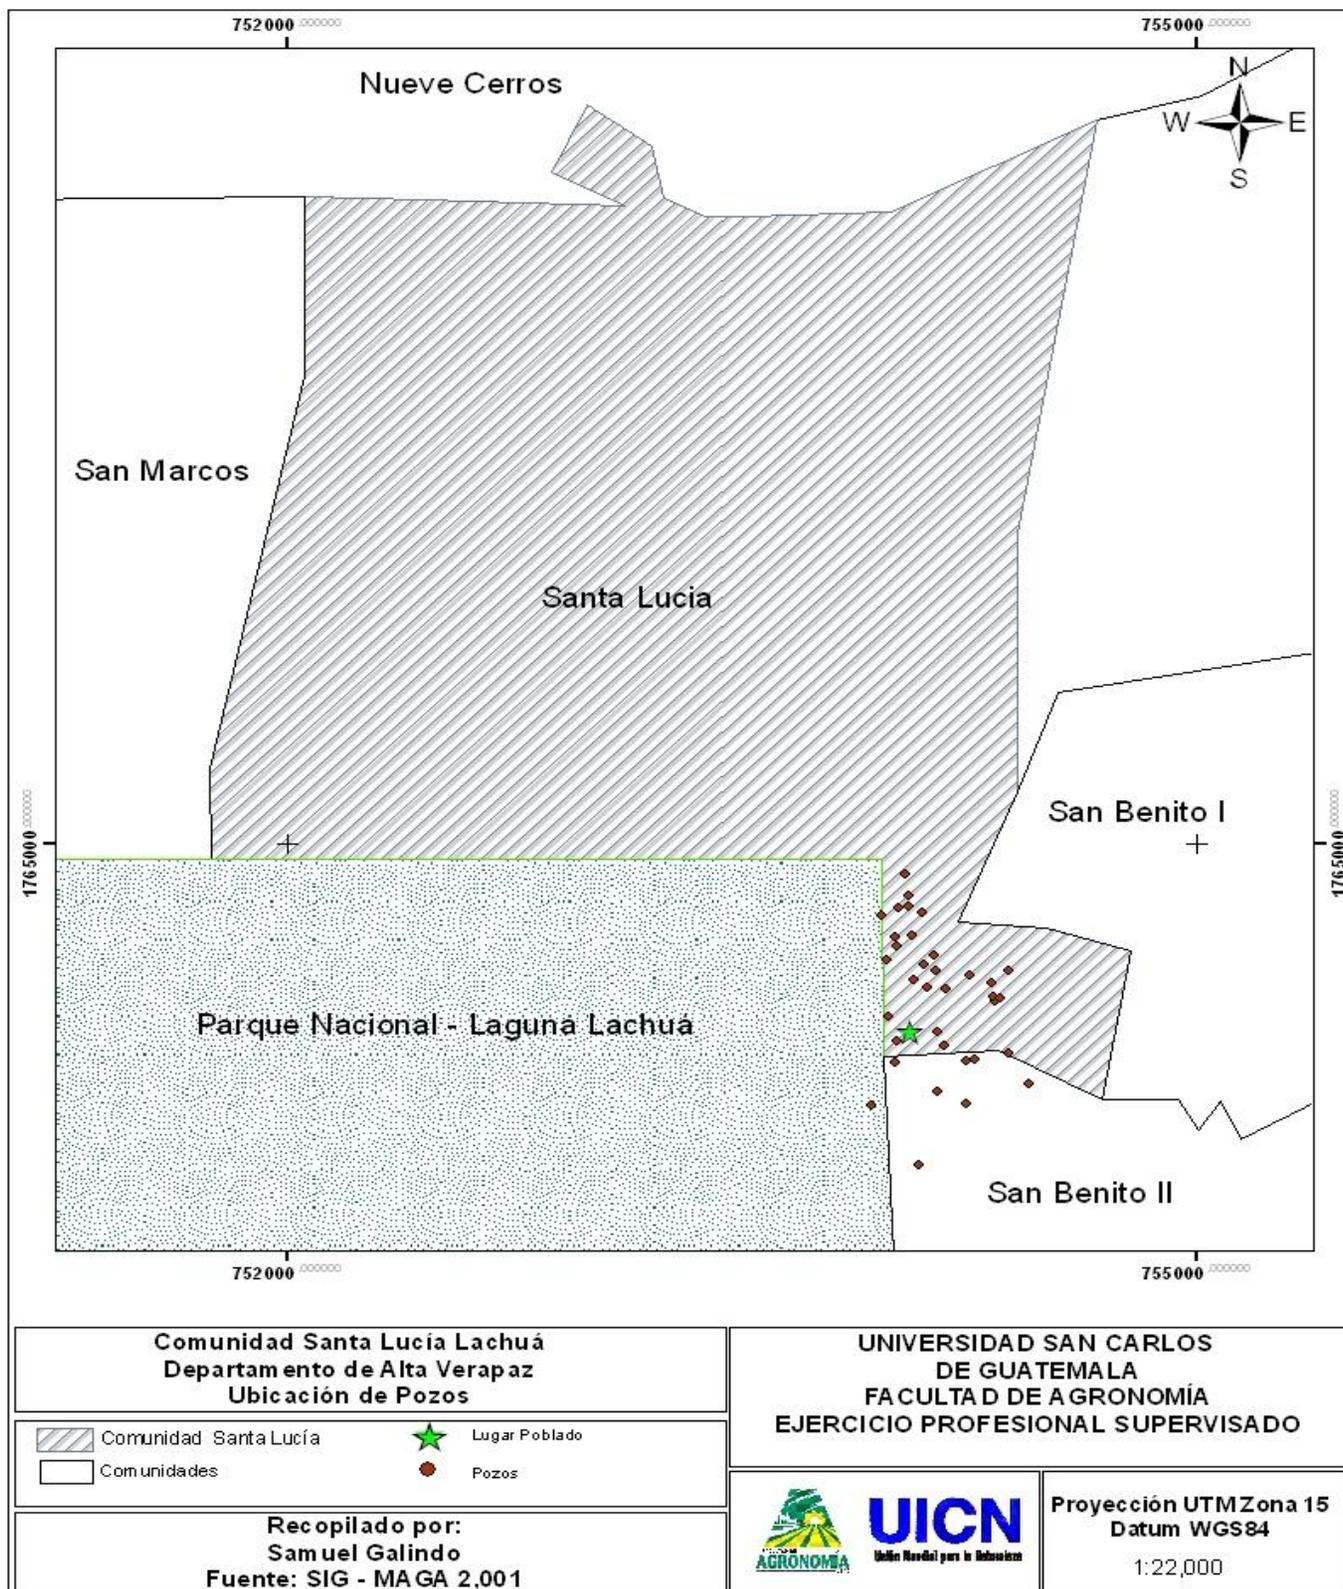
Figura 32. Ubicacion de pozos en comunidad Santa Lucia Lachua.

En esta comunidad la mayoría de personas no le dan algún tipo de tratamiento al agua antes de consumirla y en este caso las personas están más vulnerables a enfermedades ya que se pudo observar en el monitoreo que la mayoría de pozos están expuestos a la intemperie y en muchos casos se encontraron animales domésticos que depositan sus excretas cerca del pozo e incluso fosas sépticas que estaban muy cerca del pozo.

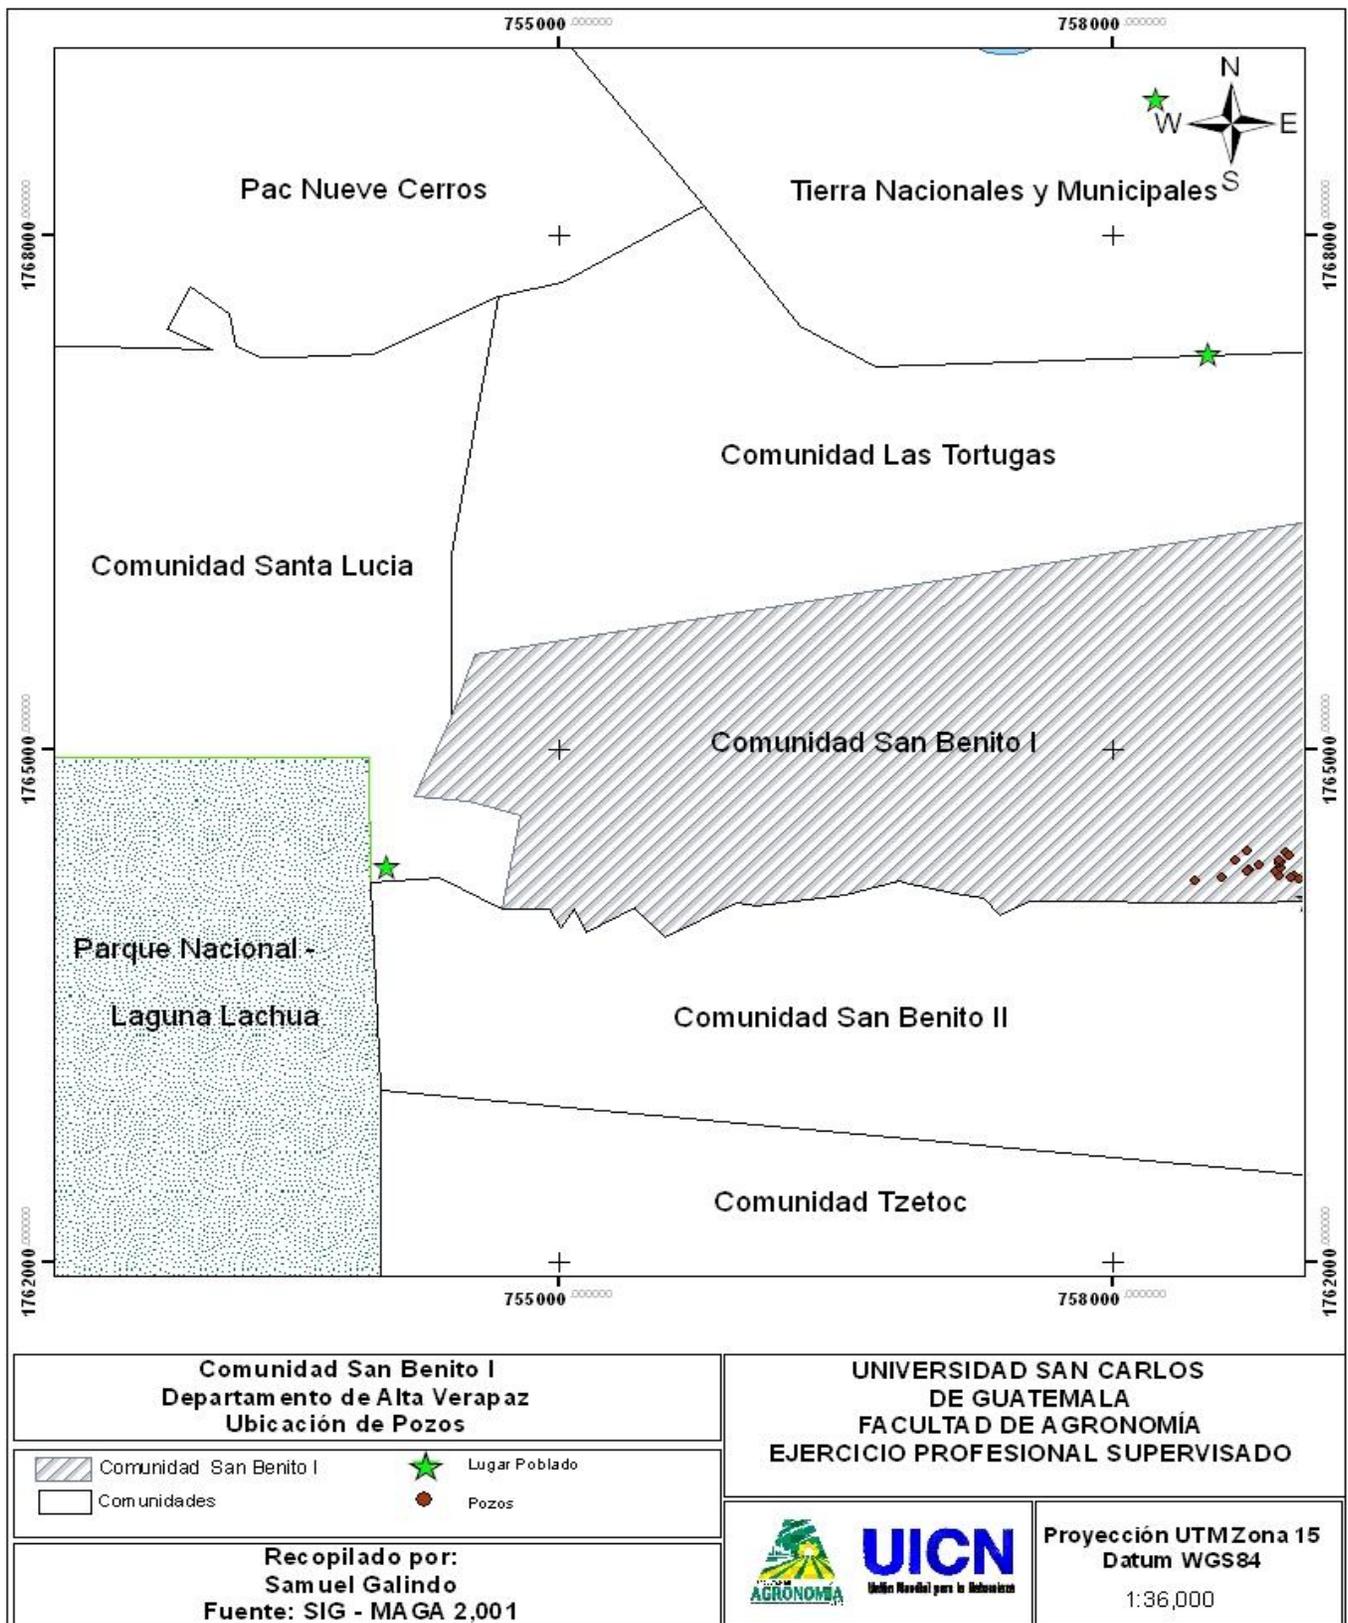
Figura 33. Ubicación de pozos en comunidad San Benito I

Utilizan el río Las Mulas para lavar ropa y consumir. Uno de los mayores problemas que con respecto al agua es que el nivel del agua de los pozos baja en verano que a diferencia de las demás comunidades estos no se secan y se mantienen en esta época.

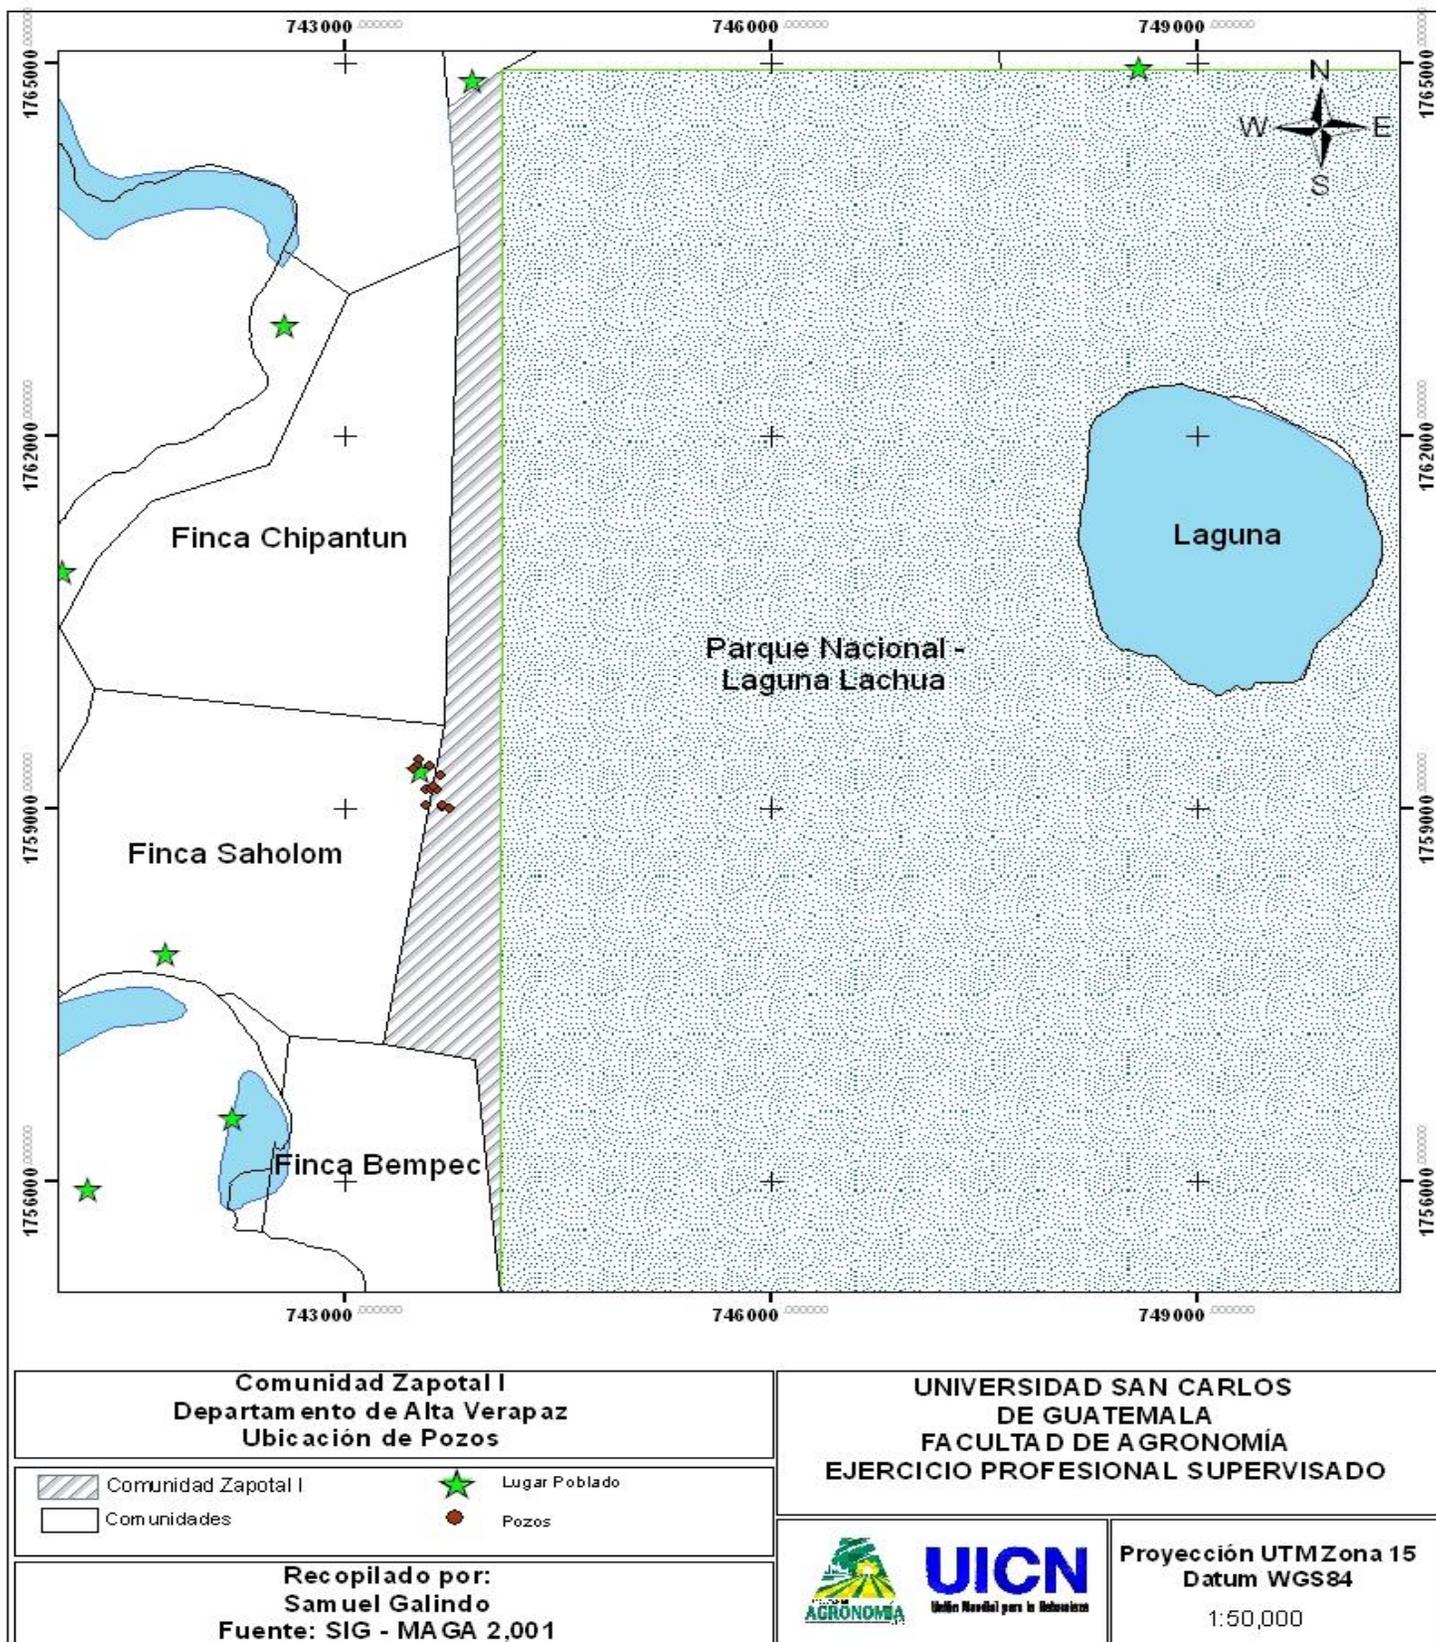
Figura 34. Ubicación de pozos en comunidad Zapotal I.

Esta comunidad cuenta con un pozo comunitario que beneficia a más de 15 familias. No le dan ningún tipo de tratamiento al agua antes de consumirla. La mayoría de pozos están desprotegidos y expuestos a las excretas de animales y de las personas mismas.

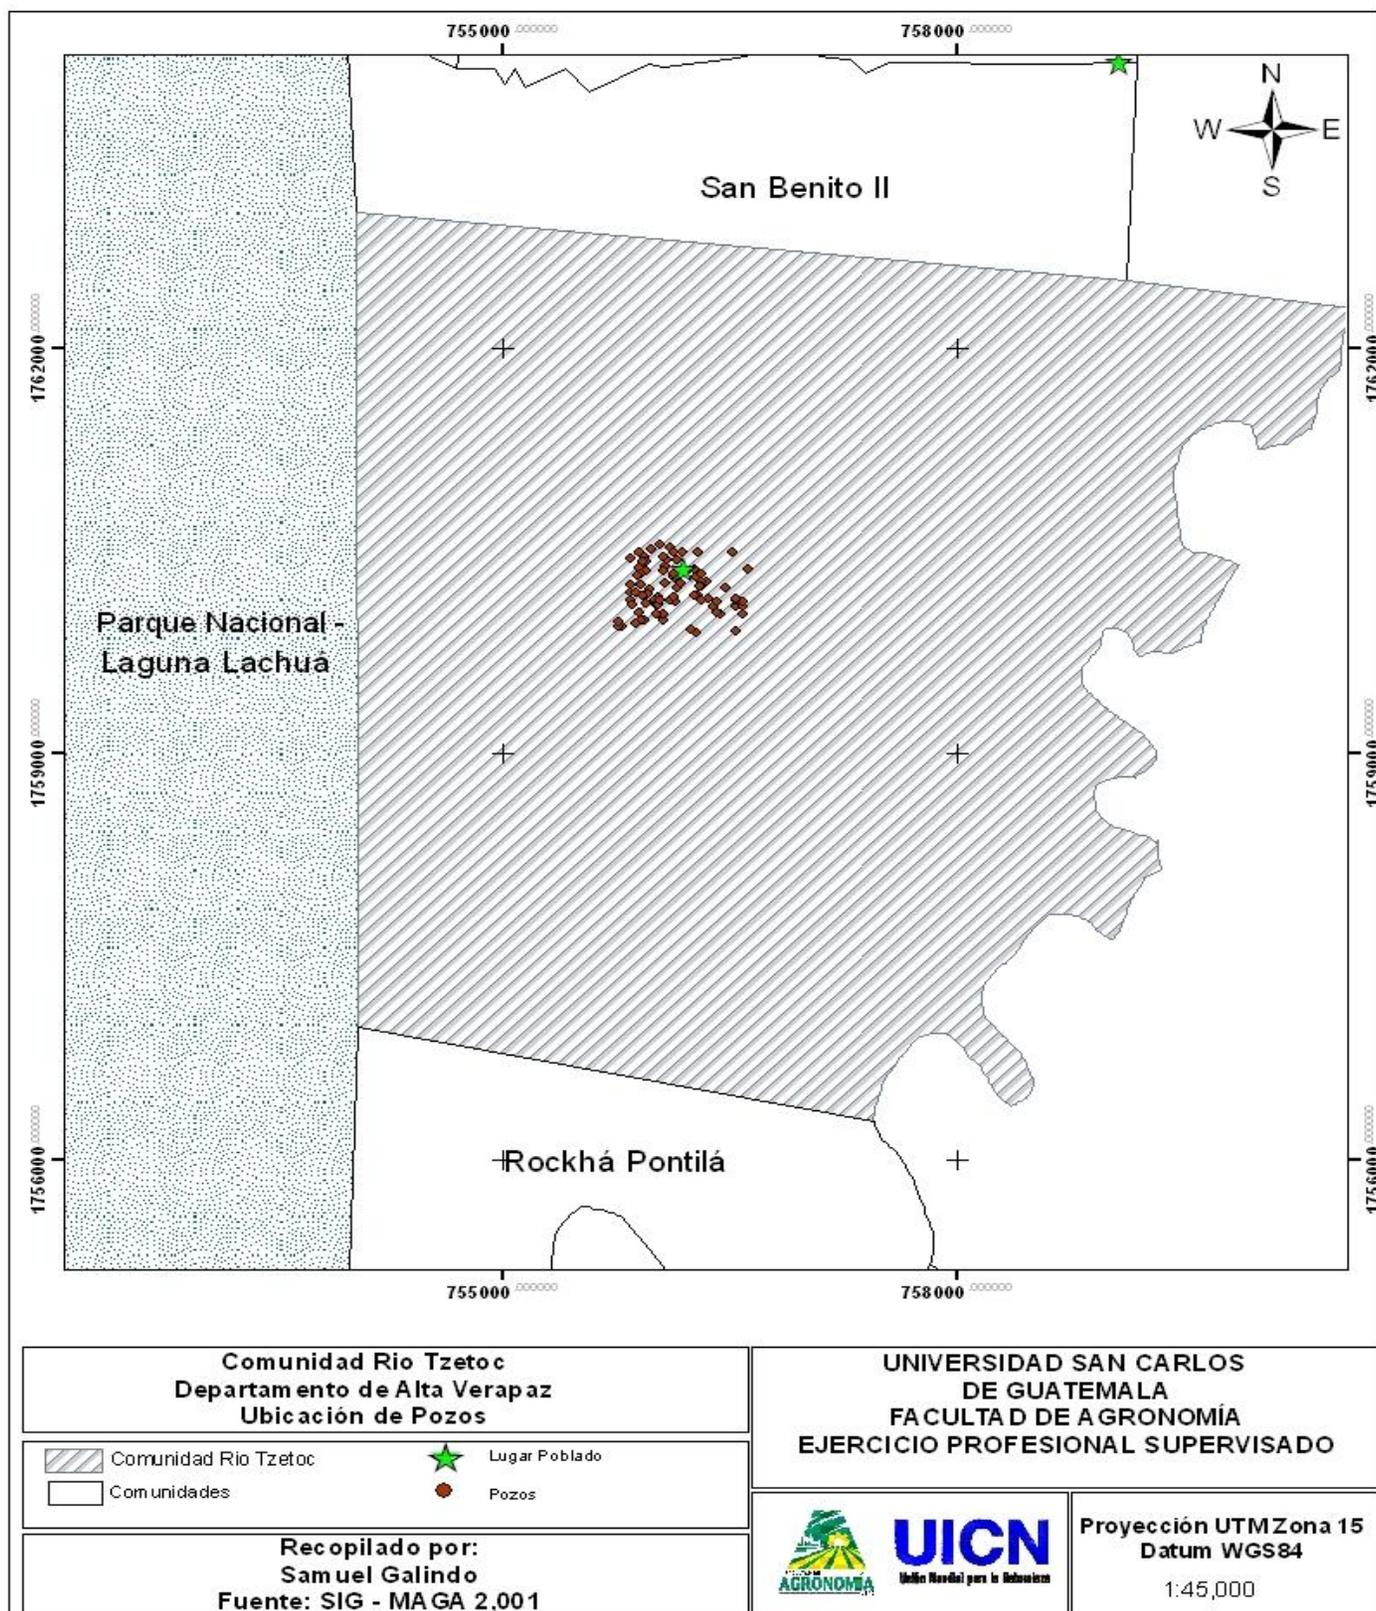
Figura 35. Ubicación de pozos en comunidad Río Tzetoc.

Uno de los problemas que mas afecta a los habitantes de esta comunidad, es la escasez de agua en época de verano ya que los pozos se secan o bajan considerablemente el nivel de agua. Cuando esto pasa los habitantes buscan otras fuentes de agua alternativa a los pozos, el río Tzetoc en el punto del puente Hamaca.

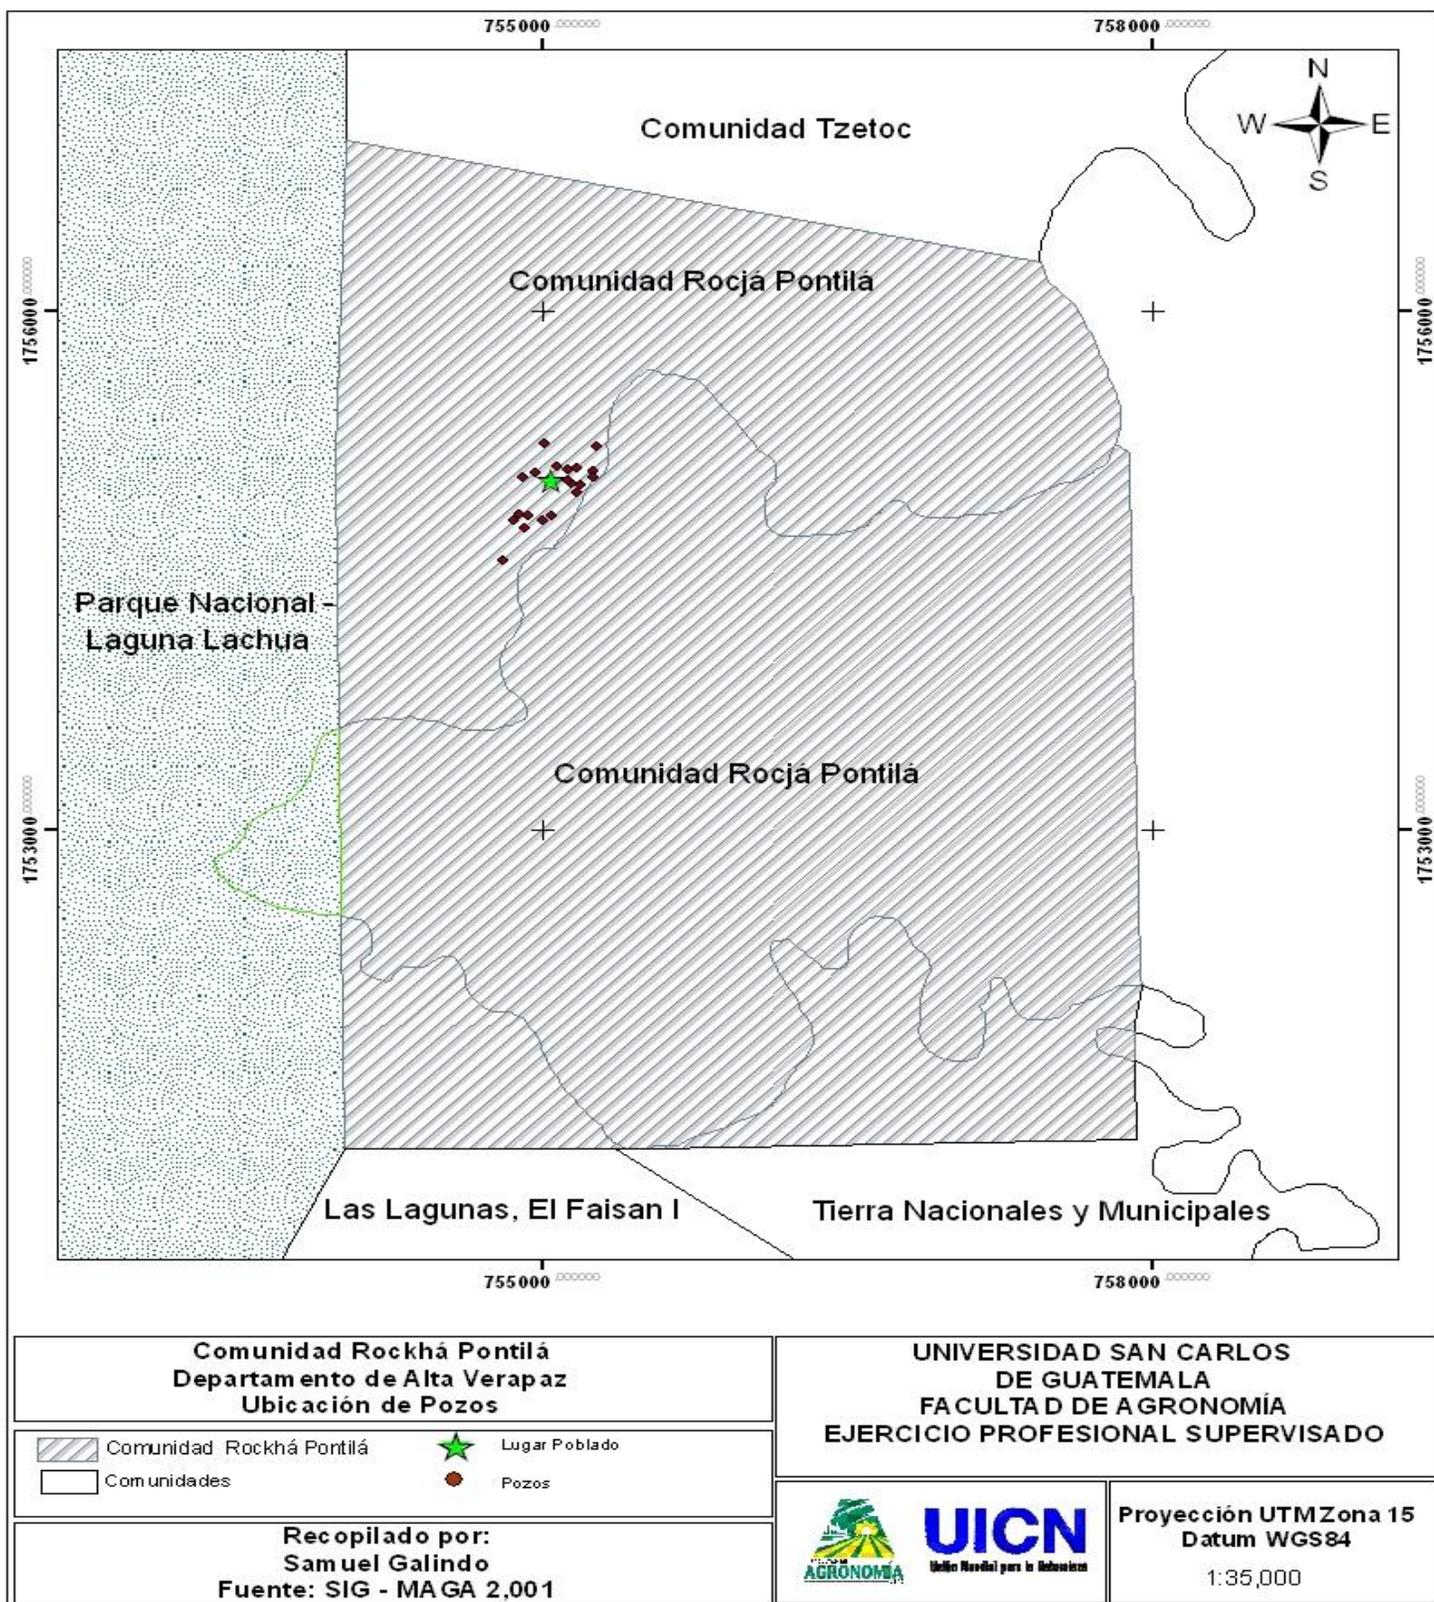
Figura 36. Ubicación de pozos en comunidad Rockha Pontilá.

Lo que llama la atención es que aproximadamente la mitad de hogares de esta comunidad no cuentan con pozo y se abastecen de agua para consumo del río Icbolay.

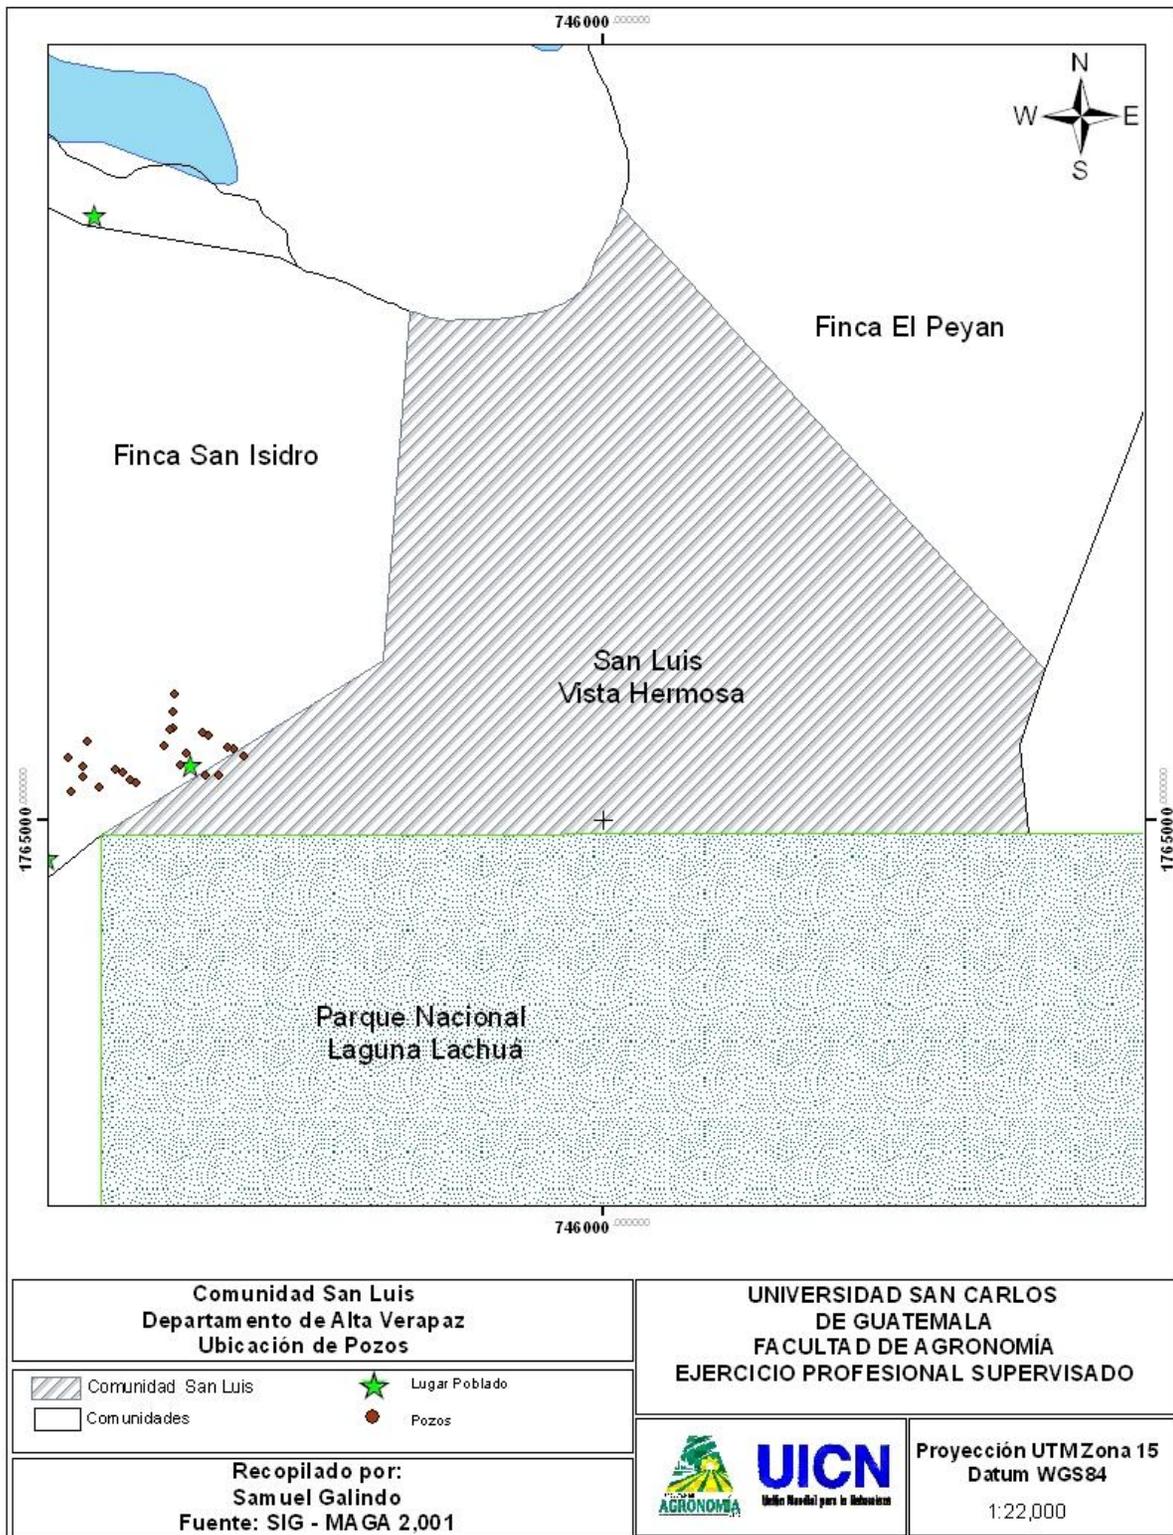
Figura 37. Ubicación de pozos en comunidad San Luis Vista Hermosa.

La mayoría de pozos de esta comunidad estaba en malas condiciones ya que tenían focos de contaminación cercanas al pozo, como animales domésticos principalmente cerdos y fosas sépticas, no tienen ninguna protección contra estos y la mayoría de personas manifestó que no le daban ningún tipo de tratamiento antes de consumirla.

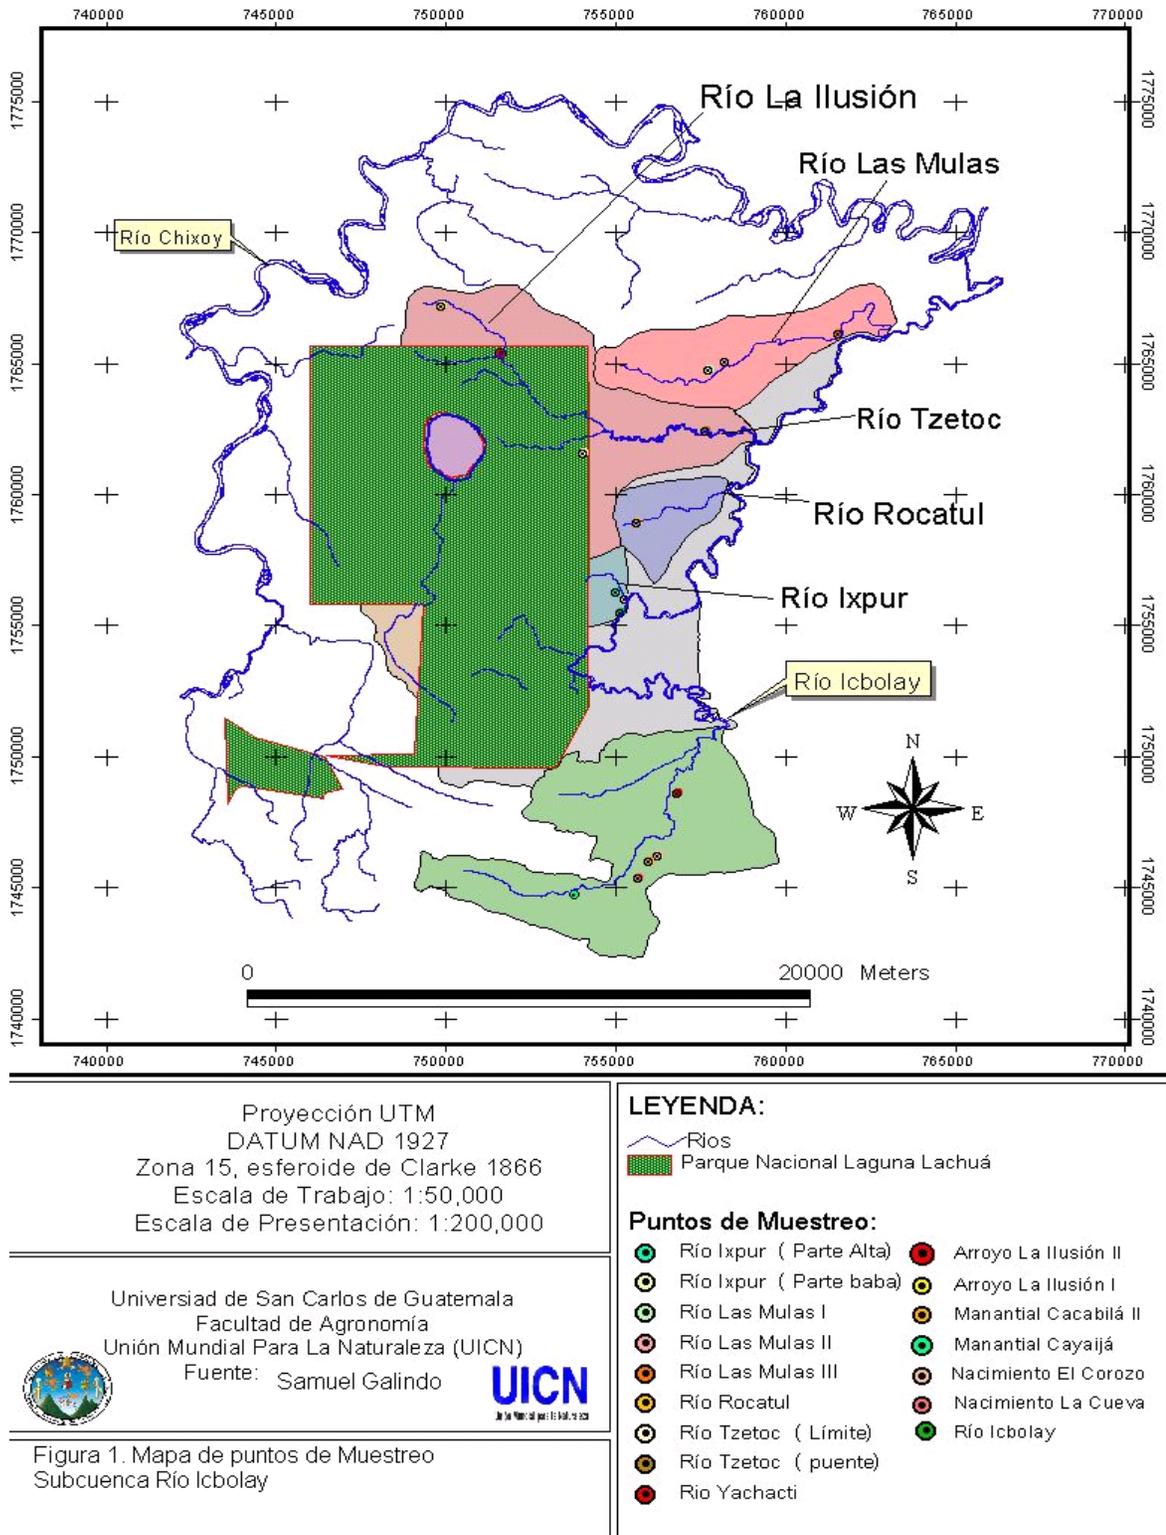
Figura 38. Ubicación de puntos de muestreo.

Código	Puntos de Muestreo	Coordenadas UTM	
		X	Y
1	Nacimiento (Cayaija)	753561	1744225
2	Nacimiento Corozo (Patate)	766536	1745711
3	Nacimiento Rio Cacabilá (Cueva)	755801	1744844
4	Riachuelo Cacabilá (Patate)	756210	1745461
5	Rio Icbolay	755218	1754930
6	Rio Ilusión (Puente San Marcos)	788864	1766429
7	Rio Ilusión 2 (Puente)	750880	1764800
8	Rio Las Mulas 1 (San Benito)	758307	1764196
9	Rio Las Mulas 2 (San Benito)	758881	1764536
10	Rio Las Mulas 3 (Yalicar)	762923	1765599
11	Rio Quixpur (Abajo)	755336	1755487
12	Rio Quixpur (Arriba)	755033	1755759
13	Rio Tzetoc (Limite Parque)	753887	1761069
14	Rio Tzetoc (Puente)	758193	1761893
15	Rio Yachacti (Faisan I)	757188	1748056
16	Rocatul	755800	1758404

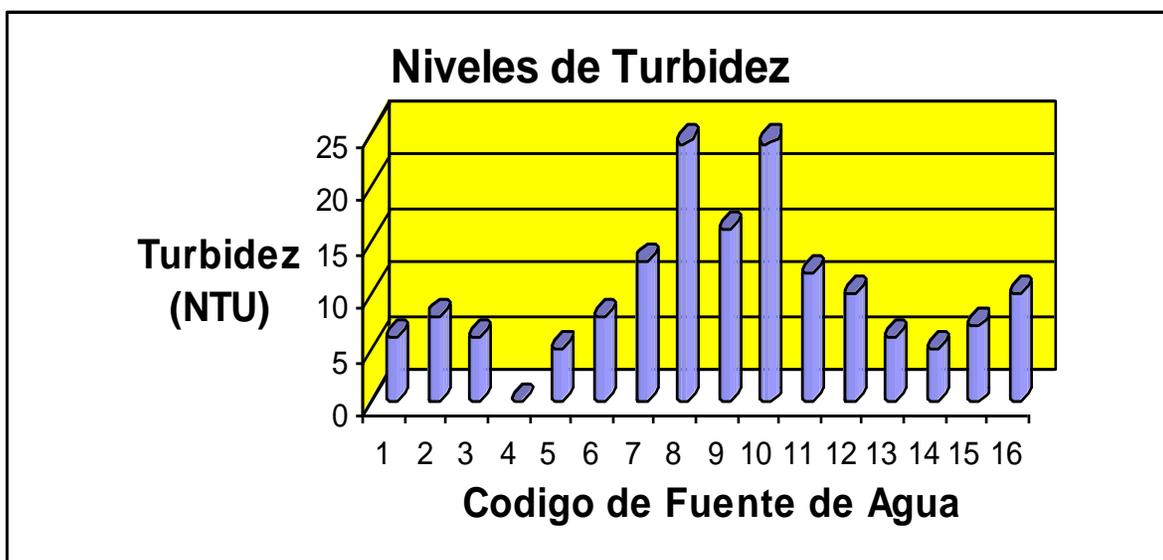
Figura 39. Niveles de Turbidez en época seca.

En la Figura 39, se observa que las aguas; en época seca, en general presentan un nivel aceptable de turbidez, a excepción del río las mulas que en sus tres puntos de muestreo, que encontraron valores por encima de 15 NTU que es limite máximo permitido (LMP) establecidos por COGUANOR por lo que desde el punto de vista de turbidez las aguas del río Las mulas no son aptas para consumo humano. No se determino para ninguno de los puntos la turbidez en época de lluvia.

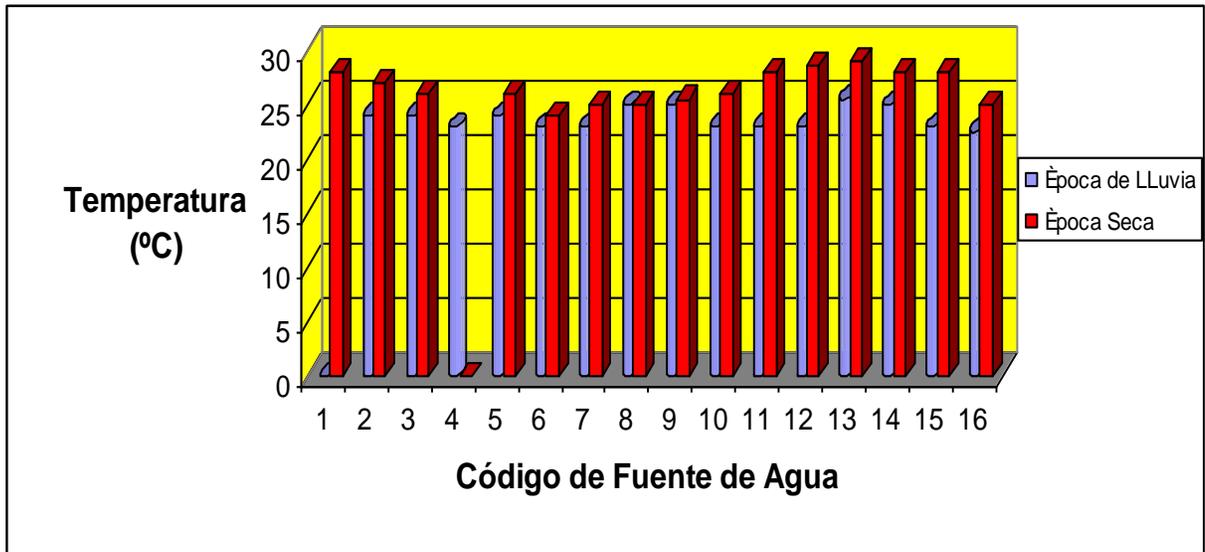
Figura 40. Niveles de temperatura para época de lluvia y época seca.

Se puede observar claramente en la figura 40 el cambio de temperatura entre época de lluvia donde esta es más baja y oscilan entre 23 y 25°C y el aumento de temperatura en época seca donde llegan temperaturas de hasta 29°C.

Según COGUANOR el LMA es de 25 °C y podemos observar en el cuadro 26 y la figura 40 que todas las fuentes de agua muestreada en época de lluvia están dentro de este límite por lo que se toman, en cuanto a temperatura, aceptables para el consumo; por otro lado, en época de lluvia todas las fuentes de agua sobrepasan los límites aceptables pero están dentro de el LMP que según COGUANOR es de 34°C por lo que se consideran aceptables.

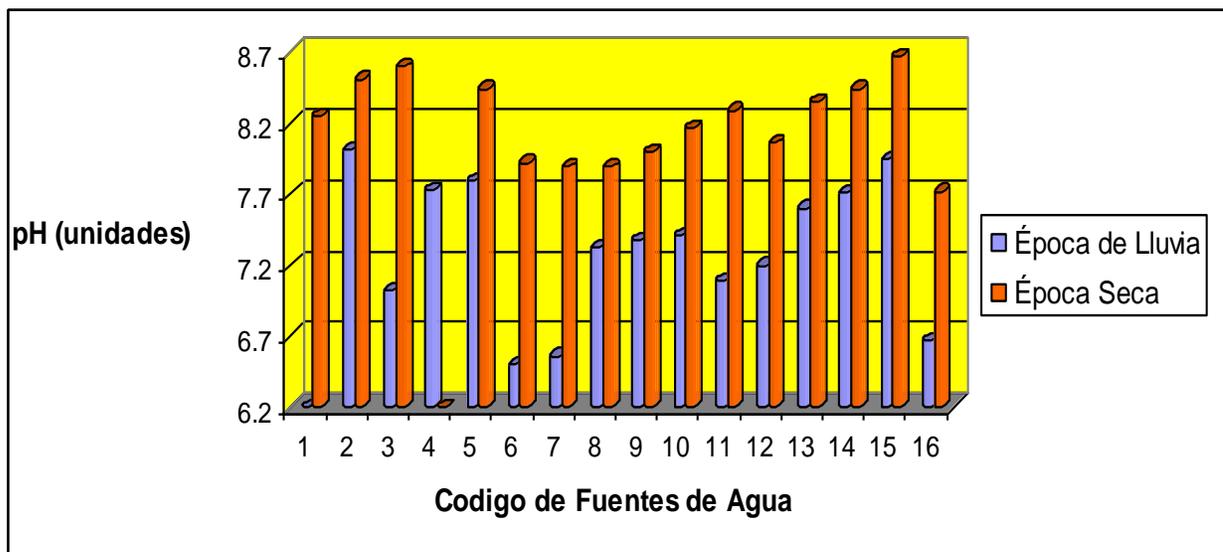
Figura 41. Niveles de pH para época de lluvia y época seca.

Se puede observar en el cuadro 26 y figura 41 que en época de lluvia los puntos de muestreo que están dentro del LMA (7.0-7.5) son; manantial del río Cacabilá (Código 3), el río las mulas en sus tres puntos de muestreo (Códigos 8-10) y el río Quixpur en sus dos puntos de muestreo (Códigos 11 y 12); los puntos que están por debajo del rango que propone COGUANOR, son el río ilusión en sus dos puntos de muestreo (Código 6 y 7) y el río Rocatul (código 16); pero están dentro de LMP (6.5-8.5) por lo que son aceptables. Los demás puntos están por encima de LMA y ninguno sobrepasa el valor de 8 unidades, lo que quiere decir que están dentro del rango de LMP por lo que desde el punto de vista de pH son aptas para consumo.

En época seca como se observa en la figura 41 todos los puntos de muestreo aumentaron considerablemente los niveles de pH y ninguno está dentro del LMA todos sobrepasan este rango; pero están dentro de LMP a excepción de el manantial del río Cacabilá y el río Yachactí (Códigos 3 y 15) que presentan valores mayores de 8.5 por lo que estos dos puntos se consideran desde el punto de vista de pH no son aptos para el consumo; sin embargo, según se pudo

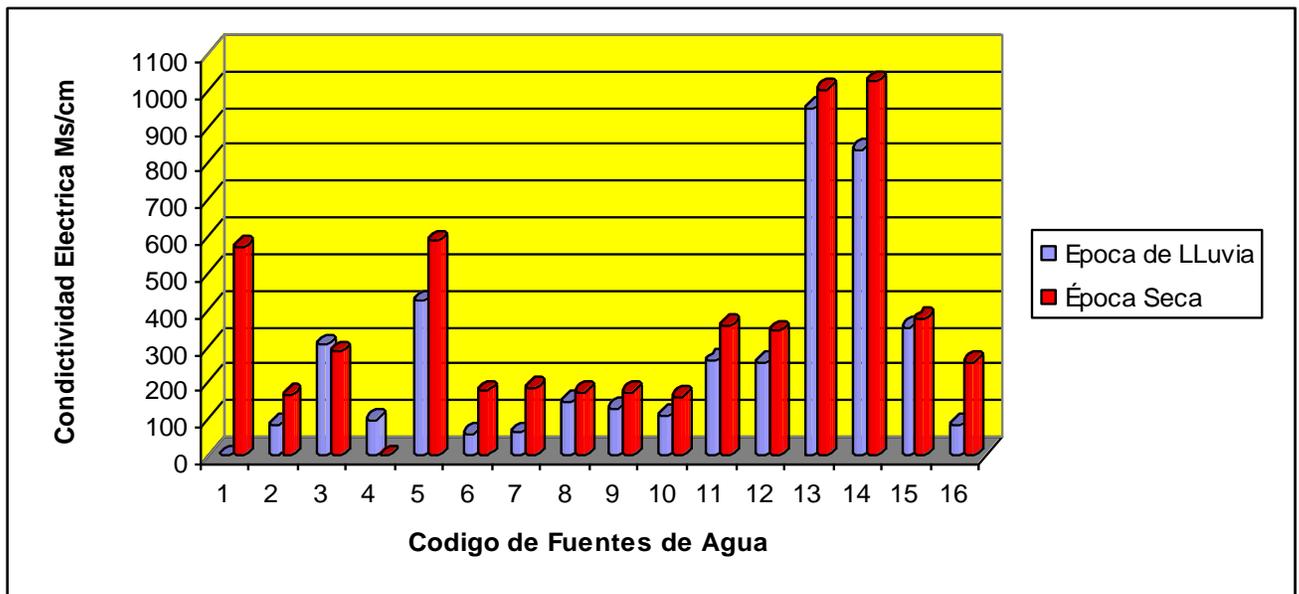
Figura 42. Conductividad Eléctrica para época de lluvia y época seca.

La norma COGUANOR establece el rango de 100 a 750 $\mu\text{s}/\text{cm}$. Como se puede apreciar en el cuadro 26 y figura 42 los puntos del manantial el Corozo (Código 2); río Ilusión en sus dos puntos (código 6 y 7); y río Rocatul (Codigo 16) en época de lluvia; están por debajo del rango, posiblemente porque las sales en el agua están

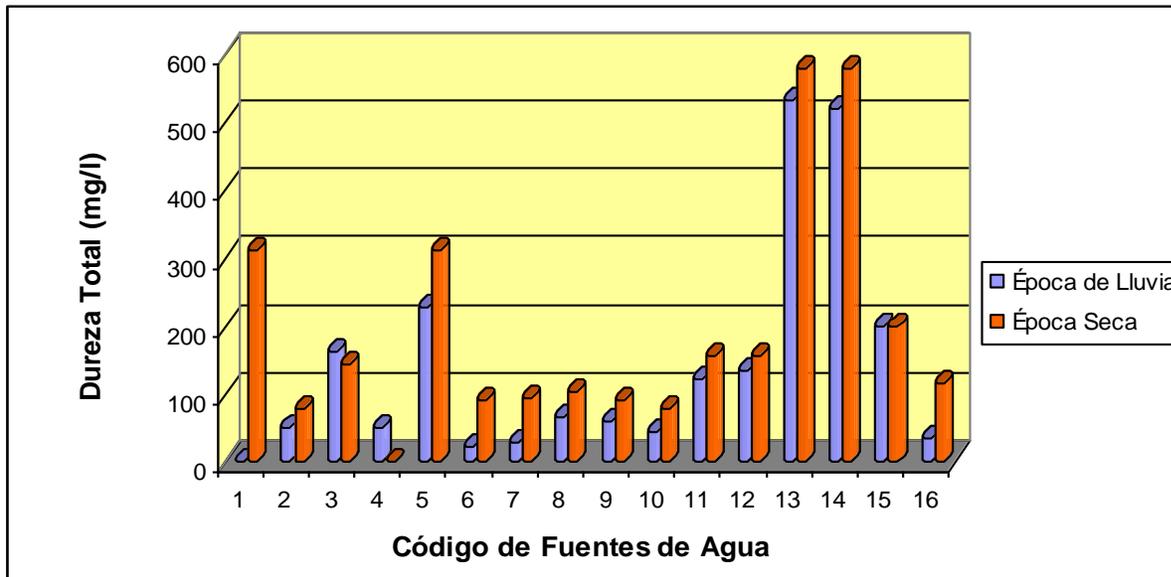
Figura 43. Niveles de $CaCo_3$ para época de lluvia y época seca.

El rango establecido por la norma COGUANOR es de 100 a 500 mg/L CaCO_3 . Como se puede observar en la figura 43 y cuadro 26 en las dos épocas todos las fuentes de agua están dentro del rango ede establecidos por COGUANOR a excepción de el río Tzetoc que en sus dos puntos sobrepasa los 500 mg/l por lo que desde el punto vista de dureza Total en CaCo_3 estos dos puntos no son aptos para el consumo.

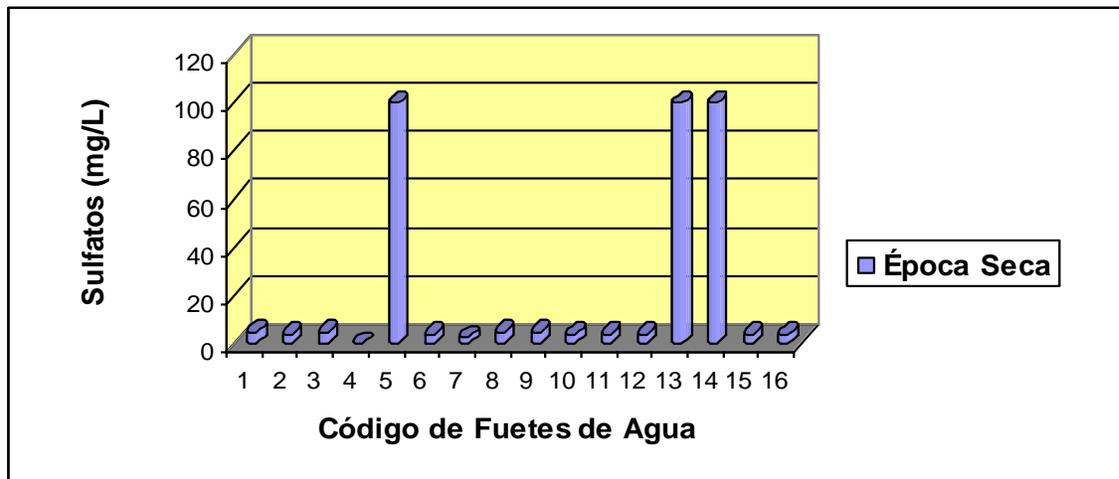
Figura 44. Niveles de Sulfato en época seca.

Las restantes fuentes de agua se pueden considera como aceptables desde el punto de vista se niveles de sulfato.
