UNIVERSIDAD DE SAN CARLOS DE GUATEMALA
FACULTAD DE AGRONOMÍA
ÁREA INTEGRADA

TRABAJO DE GRADUACION REALIZADO EN LA ECOREGION LACHUÁ,
COBÁN ALTA VERAPAZ, GUATEMALA, C.A.

Documento de graduación realizado en la Ecoregión Lachuá, Cobán Alta Verapaz.

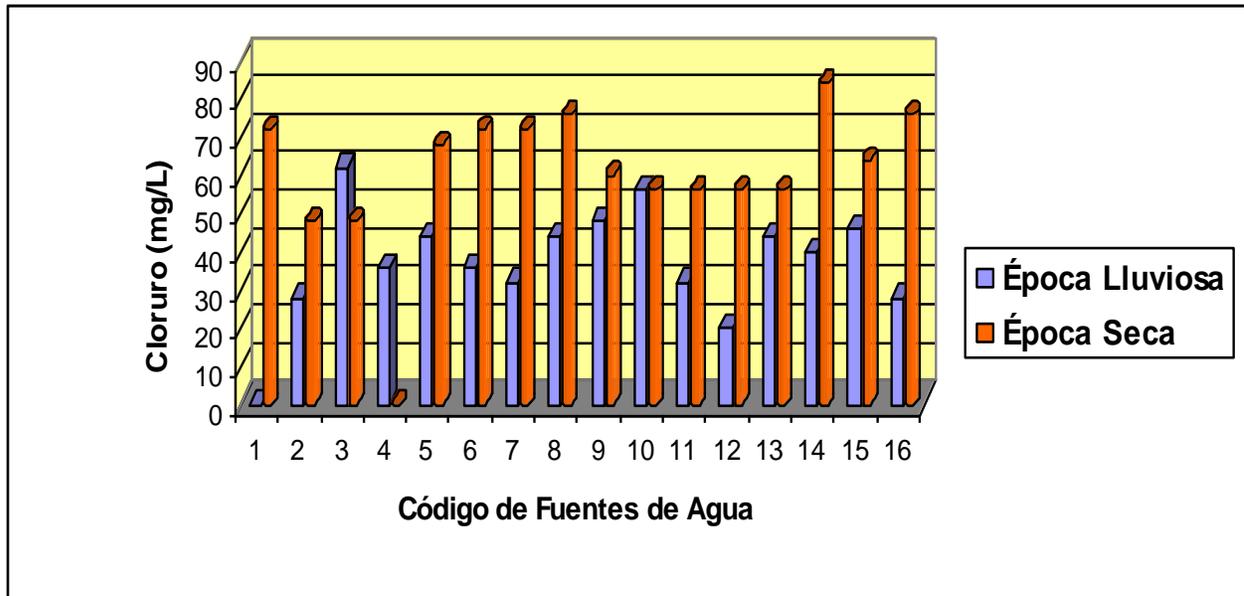
Figura 45. Niveles de Cloruro en época lluviosa y época seca.

En la época seca podemos observar como dijimos anteriormente que tiene mayores niveles de cloruro debido a que la población descarga desechos en los ríos y en esta época los flujos de agua son bastante bajos; sin embargo en ninguna de las dos épocas las fuentes de agua muestran niveles superiores a LMA, por lo que todas son aptas para consumo tomando como referencia el cloruro.

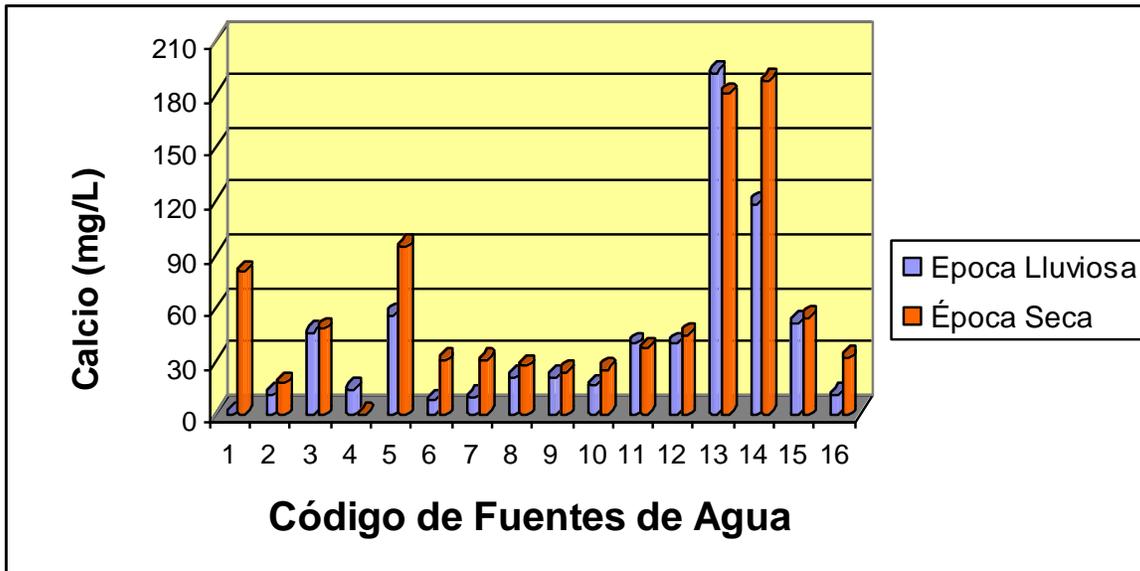
Figura 46. Niveles de calcio (Ca) en época lluviosa y época seca.

El calcio es el componente principal de la dureza del agua (2). La norma COGUANOR establece un LMA de 75 mg/L y un LMP de 150 mg/L. Podemos observar en el cuadro 27 y figura 46 que el río Tztoe en época lluviosa; en el punto del puente (Código 14) sobrepasa el LMA pero esta dentro del LMP; mientras que el mismo río en el punto del límite del parque tiene un valor (192 mg/L) que sobrepasa el LMP por lo tanto es una fuente de agua que se considera desde el punto de vista de calcio esta fuente de agua no es apta para el consumo.

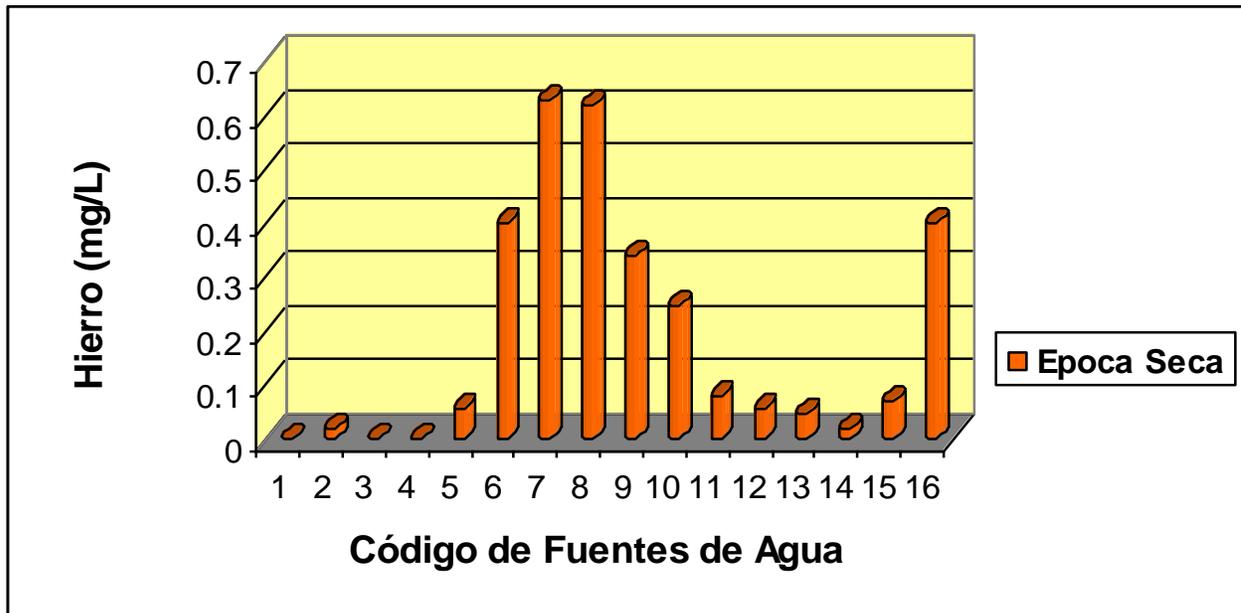
Figura 48. Niveles de Hierro (Fe) en época seca.

En cuanto al hierro, la norma COGUANOR establece un LMA de 0.1 mg/L y un LMP de 1.0 mg/L.

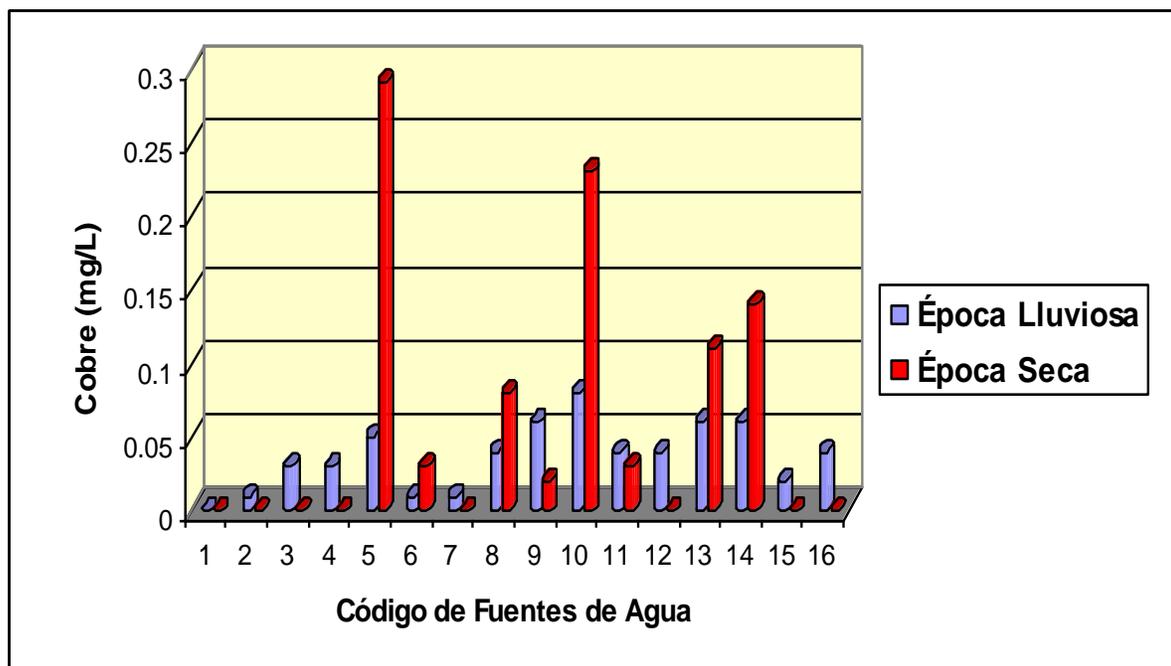
Figura 49. Niveles de cobre en época de lluvia y época seca.

Por otro lado; haciendo comparación con la época lluviosa, la época seca presenta niveles relativamente más altos; siendo el río Icbolay, (Código 5), río Las Mulas en los puntos de San Benito y Yalicar (Código 8 y 10) y río Tztoc en sus dos puntos (Código 14 y 15) las fuentes de agua que presentan mayores concentraciones de cobre y que están arriba del LMA pero están dentro del LMP por lo que se consideran todos las fuentes de agua desde el punto de vista del Cobre aceptables para el consumo.

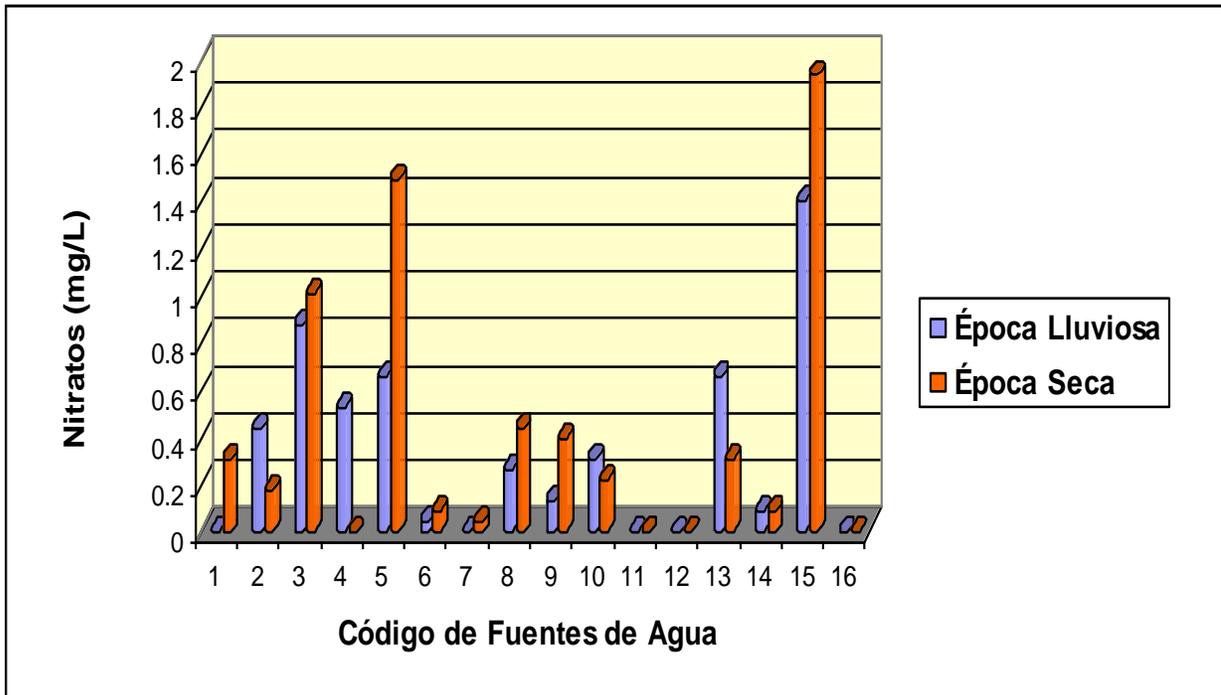
Figura 50. Niveles de Nitrato (NO_3^-) en época lluviosa y época seca.

Las fuentes potenciales de de Nitrógeno en las aguas son tres: a) Nitrógeno orgánico del suelo b) fertilizantes orgánicos e inorgánicos y c) los desechos de origen animal y doméstico (4).
