**CARACTERIZACIÓN FÍSICA Y GEOLÓGICA DE LA ROCA PARA CIMENTACIÓN  
DEL NUEVO PUEBLO "LOS ESCLAVOS", KILÓMETRO 66+400 CARRETERA  
CA-01 ORIENTE, MUNICIPIO DE CUILAPA, DEPARTAMENTO DE SANTA ROSA**

TRABAJO DE GRADUACIÓN

**MAESTRA EN INGENIERÍA GEOTÉCNICA**

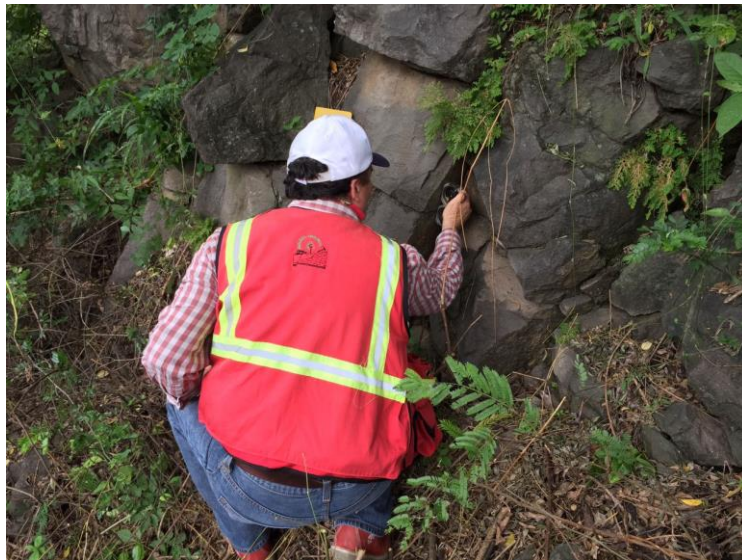
Figura 10. **Medición de rumbo del macizo rocoso**

A continuación, en la figura 10 se muestra en fotografías el proceso de medición de las rocas del área en estudio.

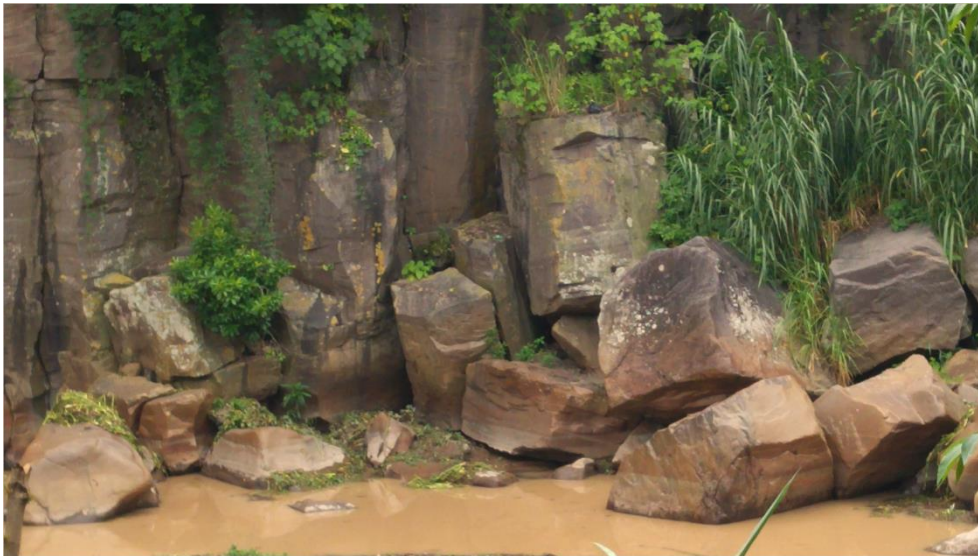
Figura 14. **Bloques métricos caídos al pie del talud del macizo rocoso**

La separación entre grietas es de cero punto noventa (0.90) a dos punto diez (2.10) metros, lo cual significa que es una separación ancha. Esto genera bloques métricos, tal como se observa en los bloques caídos en la orilla del río.

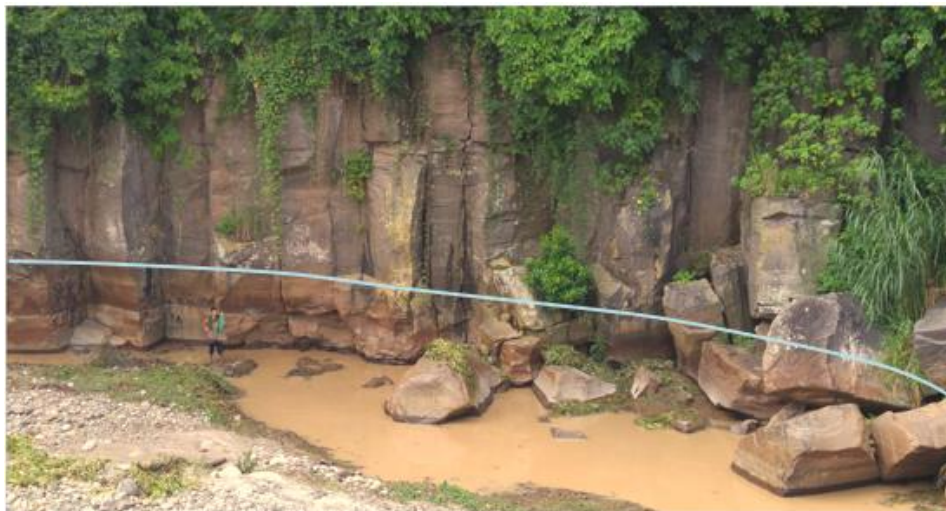
Figura 16. **Línea de crecida del río Los Esclavos**

En la figura 6 se muestra la línea de crecida del río Los Esclavos que se ve condicionada también, por el funcionamiento del embalse aguas arriba del puente. Esto con el tiempo contribuye al desprendimiento de la base del talud de bloques. Se pueden observar las fracturas subhorizontales de enfriamiento casi paralelas a la línea de crecida del río Los Esclavos.

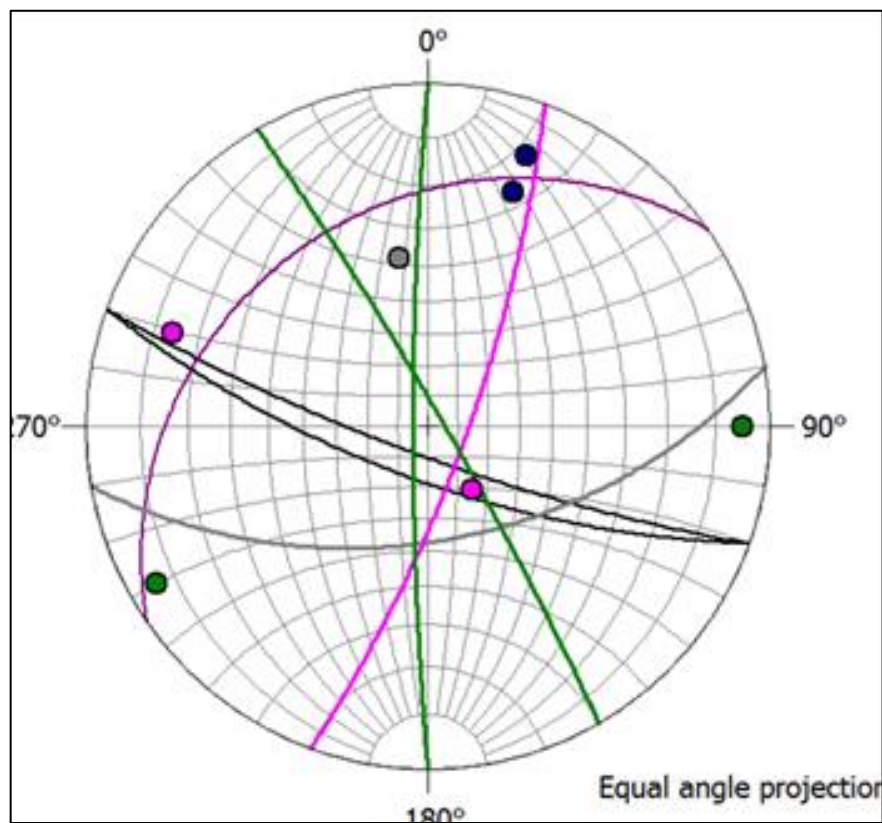
Figura 18. **Estereogramas del macizo rocoso**

En los estereogramas que se muestran en la figura 18 se puede observar que las fracturas en verde, que son subverticales al ser cortadas, principalmente por las grises y oscuras, forman los bloques que han caído. Los colores fucsia y morado son fracturas menores que solo tienen influencia muy localizada.

En las muestras del estribo de entrada, el rumbo varía de ciento cincuenta (150) a doscientos diez (210) grados, con buzamientos fuertes entre setenta y cinco (75) y ochenta y cinco (85) grados hacia el oeste y este. La otra familia importante son las de bajo ángulo y que cortan el talud del macizo, generando así los bloques que se pueden desprender con el tiempo, estas tienen rumbos entre N080 y N110 con buzamientos bajos entre quince (15) y veinticinco (25) grados hacia el sur. La marcada tendencia trimodal del fracturamiento se muestra en la figura con la roseta de rumbos y los estereogramas de las fracturas principales. (Figuras 17 y 18).
