**PROPUESTA TÉCNICA PARA LA REPARACIÓN POR DESGASTE DE VERTEDEROS Y  
CANAL DE DESFOGUE DE LA CENTRAL HIDROELÉCTRICA SANTA MARÍA**

Guatemala, febrero de 2017

TRABAJO DE GRADUACIÓN

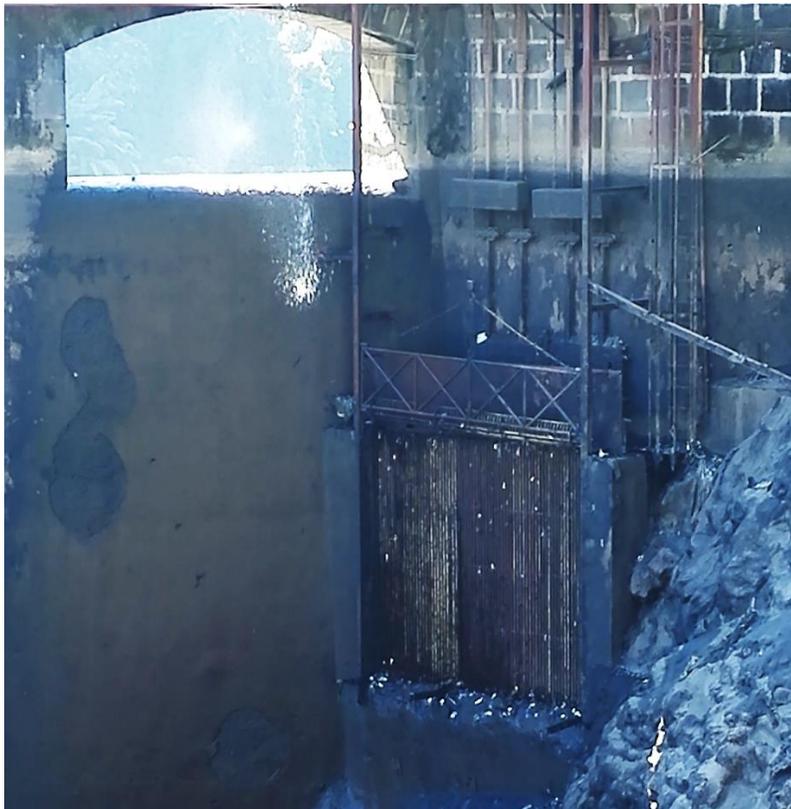
Figura 4. **Fotografía de Bocatoma**

Se define así a la estructura cuya finalidad es derivar el caudal necesario hacia el desarenador. Está ubicada en la cota 1 538,50 msnm en la margen derecha de la presa, posee una geometría de 2,76 m x 2,76 m, se divide en dos vanos de 1,22 m x 2,76 m. Según planos proporcionados por la división de ingeniería del INDE, cuenta con un reja en la toma que evita el paso de sólidos y desechos transportados por el río, para su mantenimiento está colocado un limpia reja de accionamiento manual.

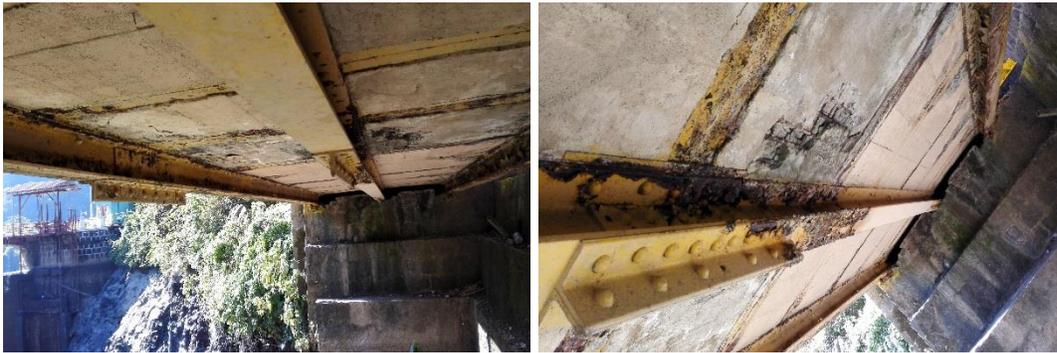
Figura 7. **Vista inferior de la sección puente-canal del canal auxiliar**

Se identificaron daños en el tramo que trabaja como puente canal, el cual está conformado por una estructura metálica y sobre ésta fundida la losa de piso del canal. La estructura metálica presenta graves problemas de corrosión, a tal punto que presenta una amenaza significativa para la operación del canal.

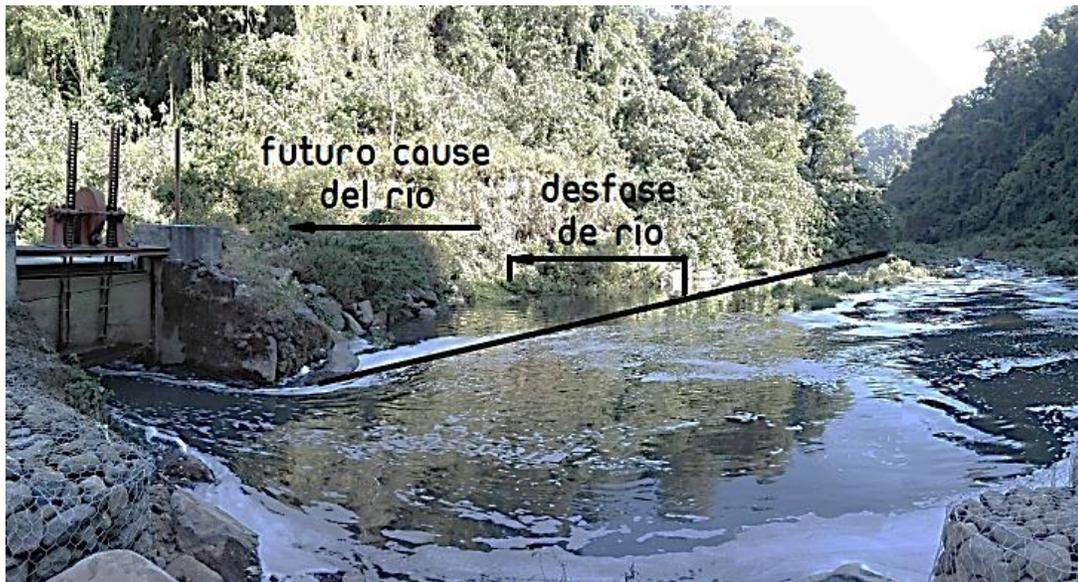
Figura 8. **Desfase de la trayectoria del río Samalá en la entrada al embalse**

Además se identificaron daños en la margen derecha del lecho del río justo al borde de la compuerta de admisión del canal auxiliar. Esto puede provocar daños al canal ya que el cauce del río podría pasar atrás de la compuerta y debilitar la estructura o bien fracturarla.

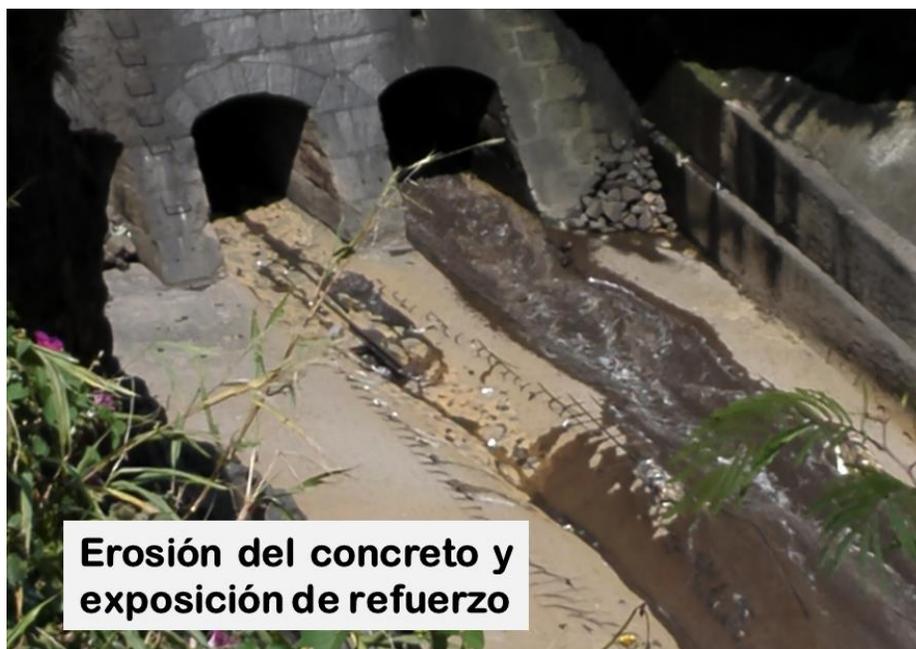
Figura 9. Estado actual del canal de desfogue

La estructura de desfogado al pie la presa es uno de los principales problemas que presenta. La erosión ha dañado totalmente el canal de desfogado, dado que se ha presentado desde hace años. La figura 9 muestra el estado actual del canal de desfogado. Se asume que la causa de la erosión es el arrastre de sólidos y sedimentos durante el mantenimiento del embalse y por la caída de agua que pasa por los vertederos de demasías, especialmente, en el aumento de caudal provocados por fenómenos naturales que afectan la hidrología de la zona, por ejemplo la tormenta tropical Stan (2005), la tormenta tropical Agatha (2010), la depresión tropical 12E (2011), entre otros.

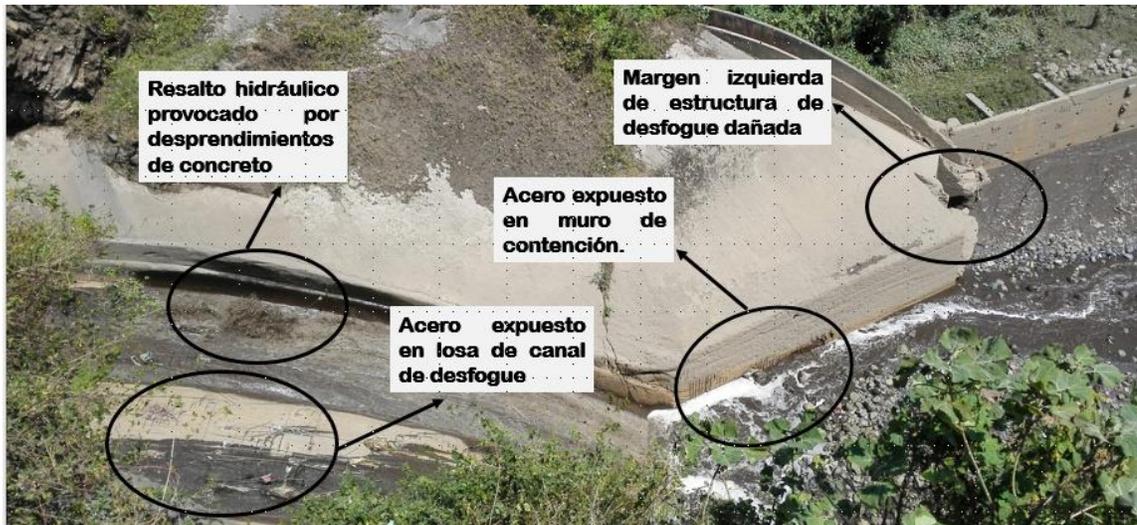
Figura 10. Daños identificados en canal de desfogue

Es evidente que la acción del agua ha erosionado el concreto pasando de ser una falla superficial, a una desintegración parcial de la losa que deja expuesto el acero de refuerzo. La figura 9 muestra como la fuerza del agua ha trazado sus cauces individuales formando canales de sección cóncava que se extienden longitudinalmente en toda la losa. La superficie de concreto del canal ha sufrido distorsiones superficiales que han causado un resalto hidráulico en el flujo del agua. Esto provoca un choque constante entre el concreto y el flujo, por lo cual ha perdido por completo su función de medio conductor del flujo.

La figura 10 muestra diversos daños visibles que van desde el pie de la presa y se extiende en toda la estructura de desfogue. Existen fisuras en la estructura de protección extendida en el lecho rocoso de la margen izquierda. Además, en algunos tramos el acero de refuerzo ha quedado expuesto, ya que la acción de las aguas de rebalse ha logrado desprender porciones de concreto del mismo como se muestra en la figura 11.

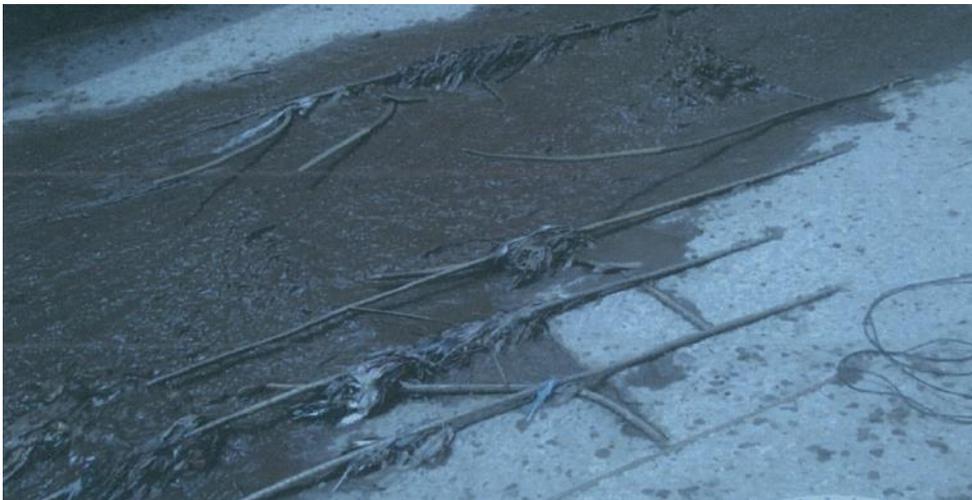
**Figura 12. Refuerzo expuesto en losa del canal de desfogue**

La figura 12 permite ver el grado de exposición del acero de refuerzo. Es evidente que la erosión del concreto ha excedido la profundidad de las barras de acero, por lo cual se puede estimar que la profundidad de dicha erosión está alrededor de los 25 cm. En el capítulo 7 se amplía el estudio de suelos y análisis del concreto efectuado en el 2013.

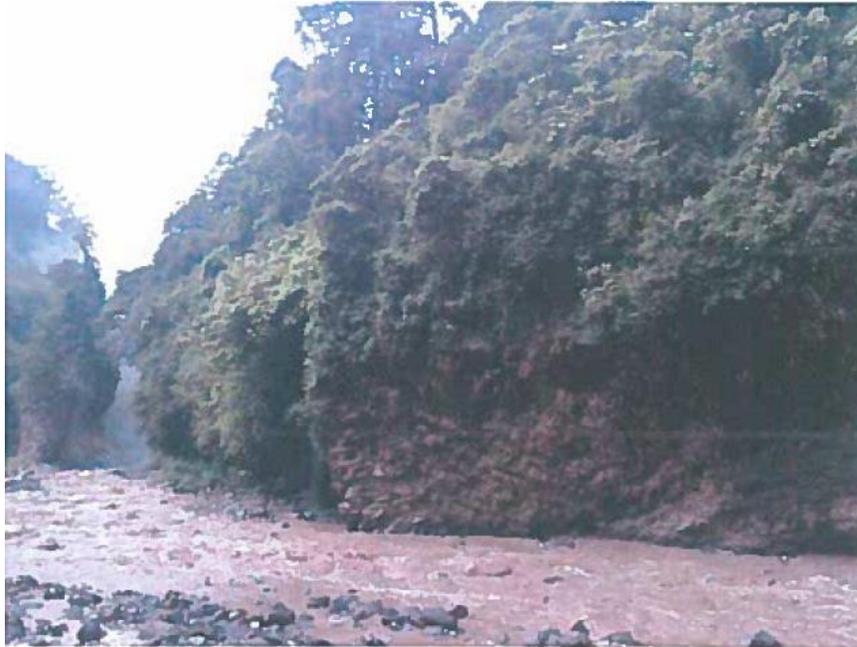
Figura 14. **Lavas andésticas margen derecha, aguas abajo con base del vertedero**

"El peso volumétrico seco de las lavas volcánicas, según los ensayos efectuados está comprendido entre 1,86 y 2,75 ton/m<sup>3</sup>. La resistencia a la compresión simple está comprendida entre los 202 kg/cm<sup>2</sup> y 1 640 kg/cm<sup>2</sup>. La resistividad de las lavas volcánicas está comprendida entre 500 y 600 ohm-m, cuando están sanas, y cuando están fracturadas está comprendida entre los 100 y 500 ohm-m, de acuerdo con el grado de alteración. Estas rocas afloran en la base del vertedero y forman la margen derecha del estribo de la presa." <sup>12</sup>

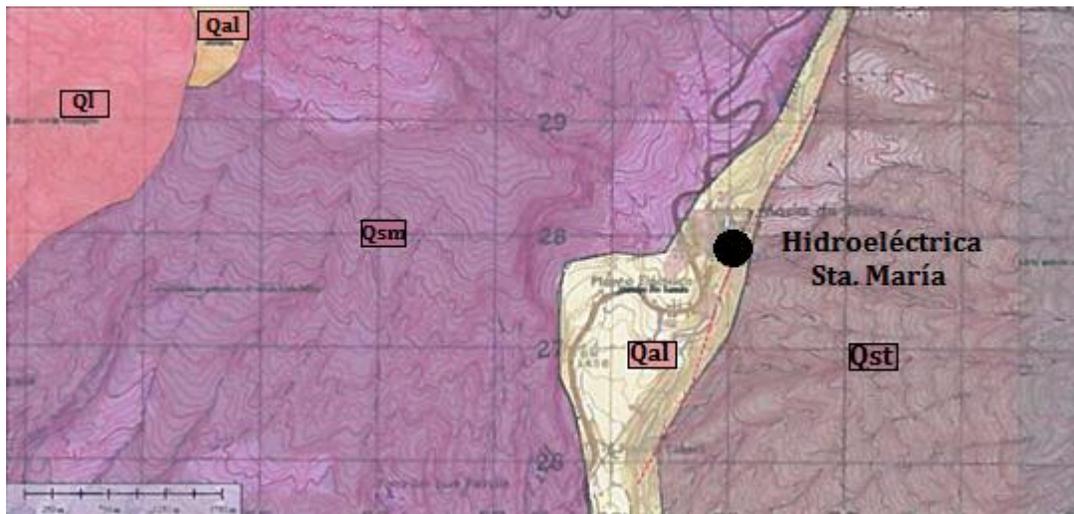
Figura 16. **Mapa geológico – estructural. Área presa y embalse Santa María**

La litología de ambos volcanes es similar con lavas andesíticas, sin embargo, el volcán Santa María es de constitución más básica, andesítica basáltica. En el mapa de la figura 16 se observa la geología estructural y litología del área de estudio.

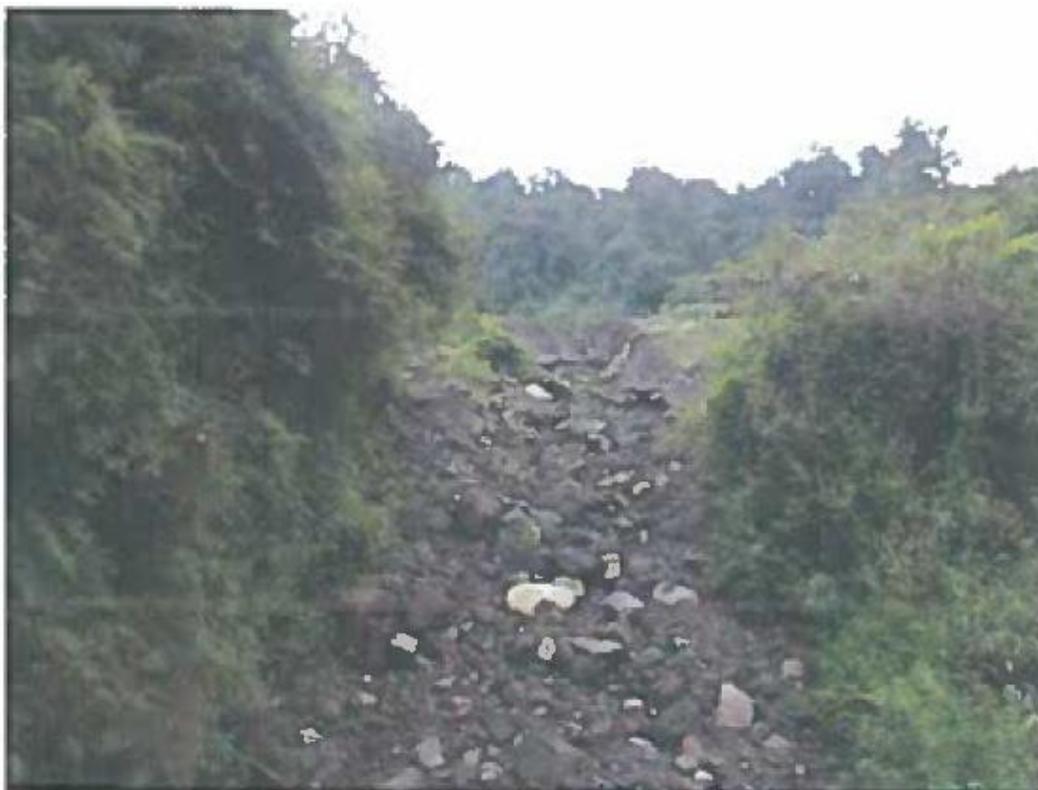
Figura 17. **Sueltos gravas y bloques por eventos de crecidas recientes**

también arrastran rocas y sedimentos sueltos de las zonas altas y de gran pendiente del volcán Santa María. Todo ello ocasiona ocasionan constantes daños en las compuertas y base del vertedero de Santa María, además de provocar un incremento en la tasa de azolvamiento del embalse de la hidroeléctrica.<sup>15</sup>

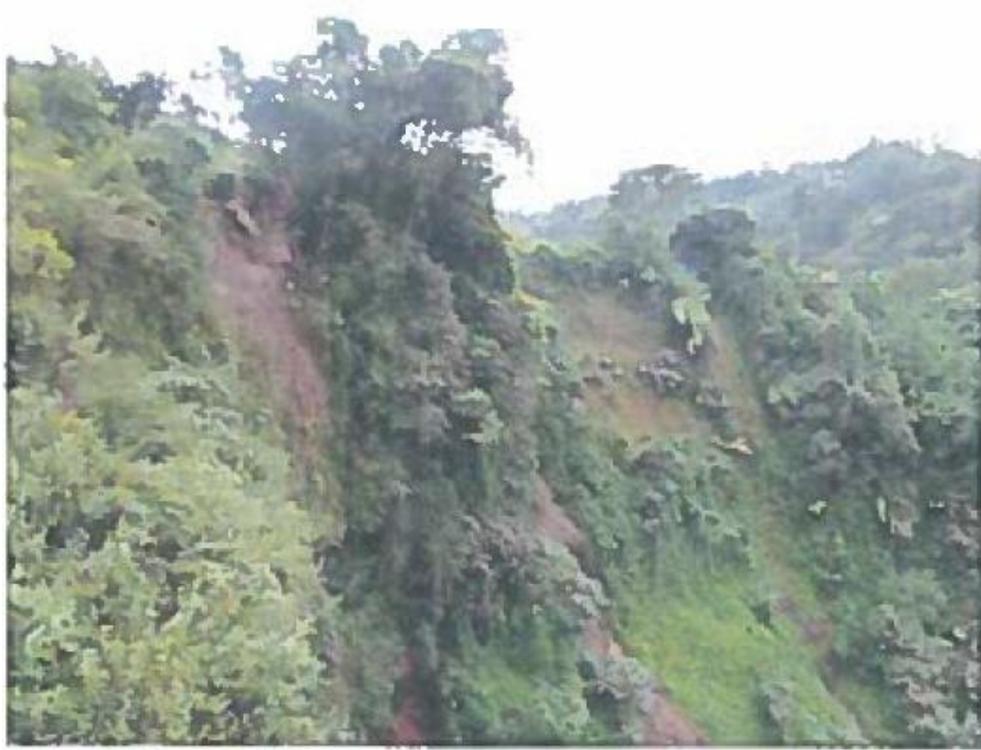
**Figura 18. Depósitos de sedimentos finos de antigua terraza y paleocauce del río Samalá, margen izquierda, aguas abajo de presa**

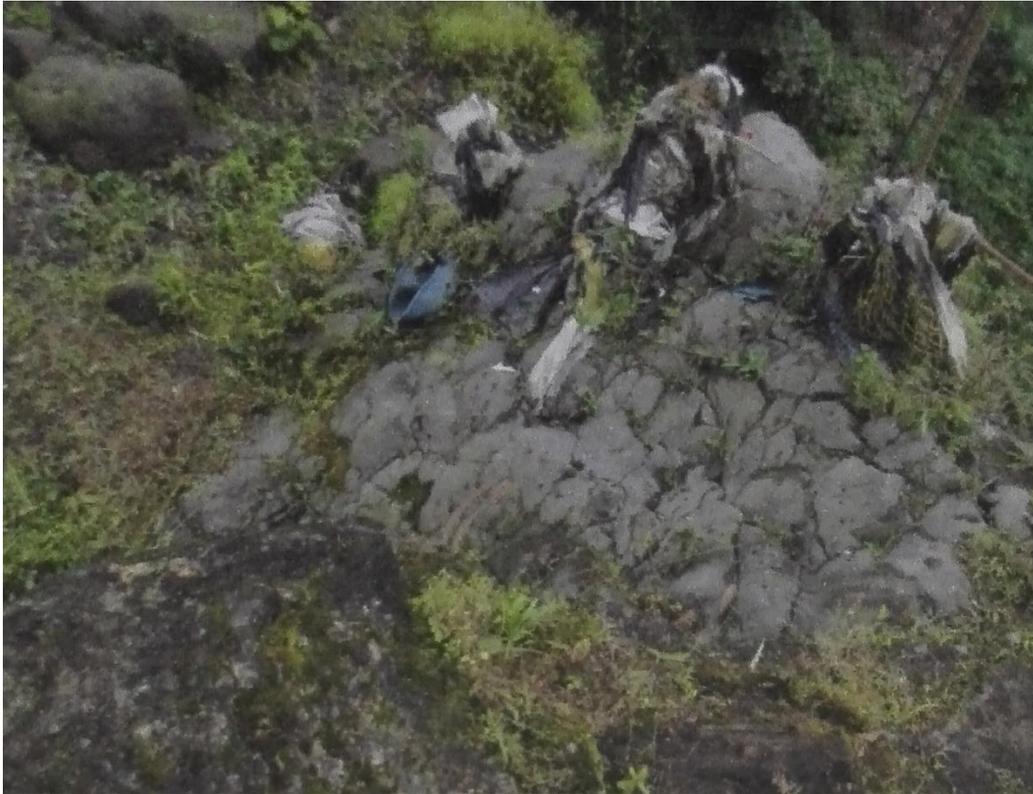
**Figura 19. Lavas andesíticas en la base de presa y aguas debajo de embalse de la hidroeléctrica Santa María**

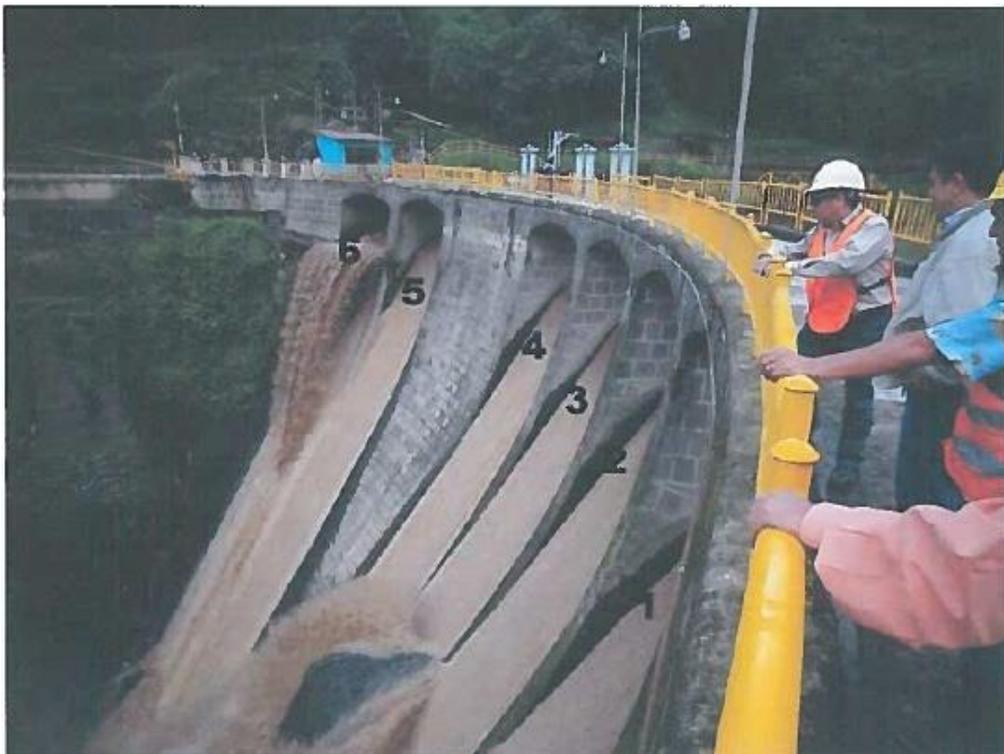
**Figura 29. Vista de la presa y sus seis vertederos**

La caída de agua con alta carga de sedimento que corre en el vertedero 6 (ver figura 29), favorece el desgaste de la superficie del cuerpo de la presa, ya que existe una “tarima” que eleva el flujo del agua y lo cambia del normal escurrimiento que debería de tener, por lo cual el salto que se produce provee al flujo de energía que al momento de la caída provoca daños en el cuerpo de la presa.
