“ESCUELA NACIONAL MARÍA VICTORIA TOLEDO
SAN RAFAEL LAS FLORES, SANTA ROSA”

PROYECTO DE GRADUACIÓN PRESENTADA POR:
SALVADOR EDUARDO CALGUA GUERRA

GUATEMALA, ABRIL 2015

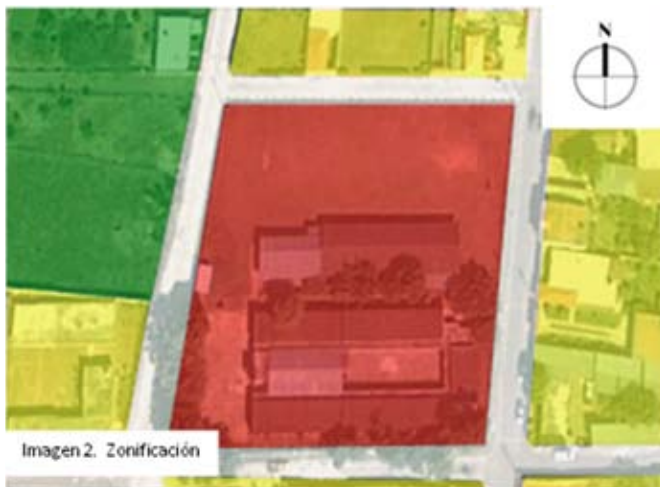
Imagen 3. Análisis de sitio – Ubicación colindancias de Escuela.

- Terreno para escuela
- Área de viviendas y locales
- Área de terrenos que en imagen se ven solo terrenos pero actualmente ya están construidas.

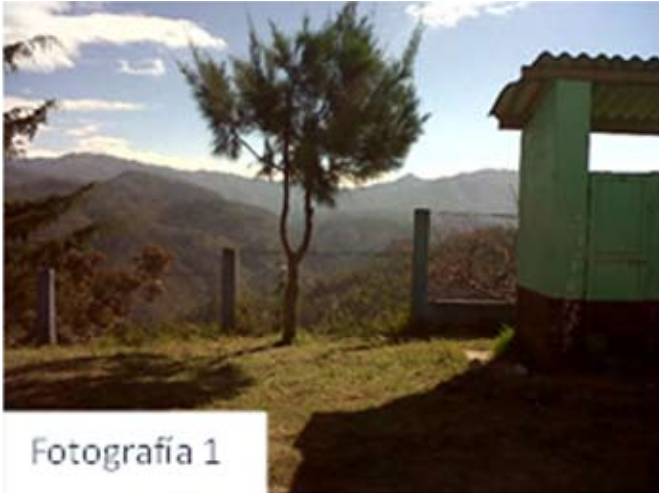
- Otro de los riesgos que esta escuela puede sufrir es de un derrumbe de la parte que esta posterior a los baños actualmente. Debido a que lo sostiene un muro de mampostería pero no hay un estudio de capacidad soporte que se pueda verificar si este tiene la capacidad de soportar los derrumbes que se puedan efectuar más adelante. En la Fotografía 1 se puede ver el muro que se realizó en la escuela.

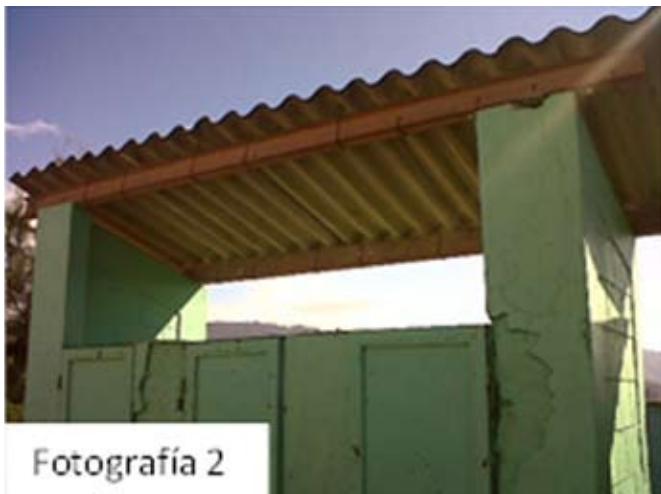
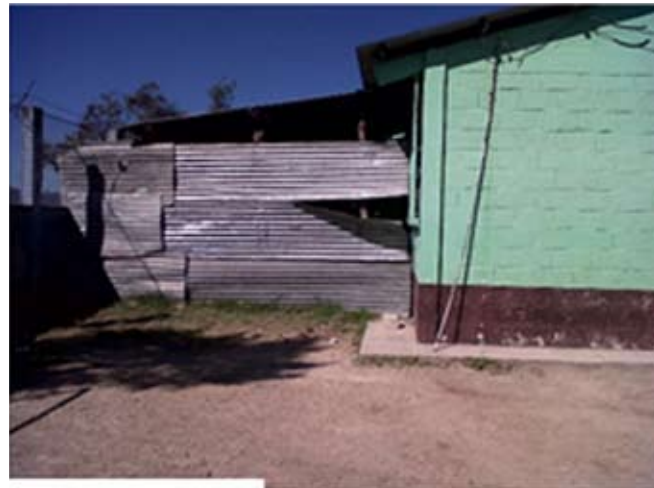
Las estructuras en su mayoría sufren daños significativos, los cuales ponen en riesgo día a día la seguridad a sus usuarios. Se puede ver que tiene algunas grietas que se notan en las columnas, como en la fotografía 2 ya que no se tiene un pre dimensionamiento una solución con una lógica estructural que se aprecie y se en su totalidad segura. Esta fue una de los elementos que carece de una buena supervisión debido a los daños que sufrieron las columnas, y los amarres que tiene la cubierta del techo de la letrina.

En la bodega de la escuela se ve puede apreciar en la fotografía 3 de la falta de un cerramiento vertical sólido que pueda ser un espacio habitable y que pueda no solo cumpla una función de bodega sino que también pueda ser habitable al momento que se desee utilizar como un albergue por cualquier fenómeno o catástrofe que sufra la población de la comunidad.

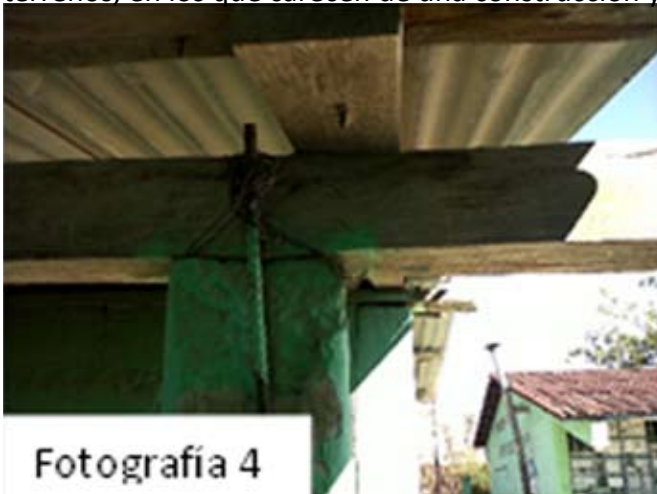
Fotografía 4

En la fotografía 4 se puede apreciar de qué manera están realizados algunos de los amarres que están efectuados por medio de una base empírica del personal que las construyo, al mismo tiempo este es un gran riesgo para las personas que hacen uso de esta área, debido que los materiales que se tienen están expuestos para poder de tal manera que con el tiempo se pueden llegar a corroer y llegar a un punto de fatiga que no pueda soportar las fuerzas que se le están exigiendo a los amarres y caduquen. Como vemos están utilizando un hierro y alambre para realizar los amarres de la viga y la columna, como también se puede apreciar que la viga está colocada de una manera que su función para soportar las cargas de la cubierta no es la adecuada, la base la están utilizando como peralte y esto crea un riesgo ya que podría funcionar mejor el peralte como la base de la viga.

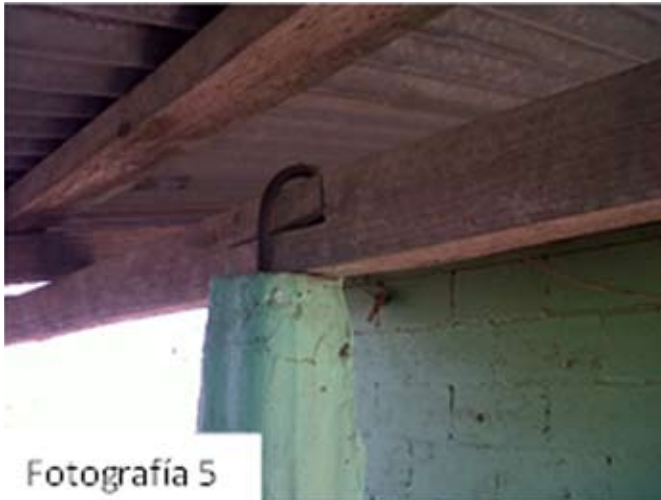
Fotografía 5

En la fotografía 5 se puede ver de qué manera está unida la viga con la columna, de la misma manera la fractura que esta ya tiene tanto la viga como la columna, mostrándose toda agrietada. En cualquier momento estas pueden ceder y crear dentro del establecimiento un accidente poniendo en un riesgo alto a cualquier usuario que este dentro de esta área. Que está localizada en medio de las dos aulas, esta era utilizada como cocina.

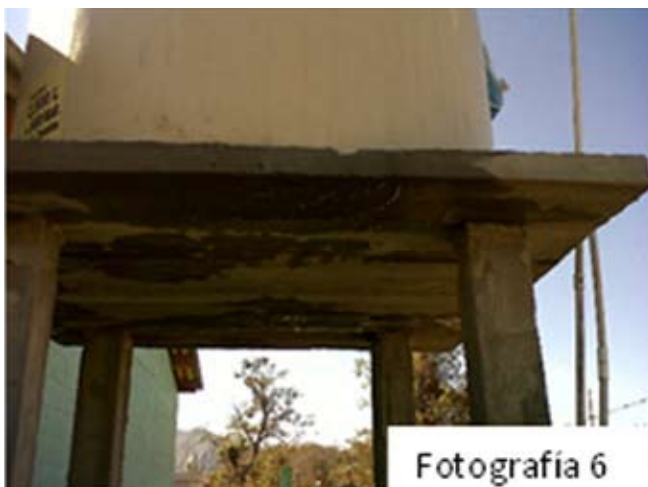
Fotografía 6

- Sistema de abastecimiento de agua: el sistema que se utiliza es por medio de un tanque elevado, que está ubicado al lado de lo que antes era la cocina. Este se sostiene por medio de una estructura de concreto, que debido a fugas que se han dado a lo largo del tiempo que se tiene de uso del tanque, se han formado grietas que han afectado la estructura de concreto. Se recomienda que se pueda dar el mantenimiento adecuado al tanque para que el mismo no contenga ningún tipo de fugas y se desperdicie una cantidad significativa de agua y al mismo tiempo que la estructura de concreto no se vea afectada tampoco indirectamente a largo plazo.

En la figura 6 se puede apreciar de qué manera está afectado la estructura que sostiene el tanque de agua, y de qué manera de dejó expuesta la tubería que más adelante debido a la combinación de agua y sol gradualmente se agrietara y cederá el tubo de pvc que en la actualidad se está utilizando.

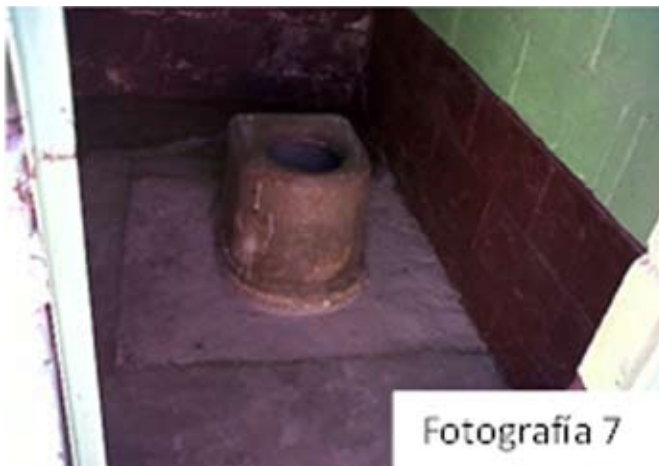
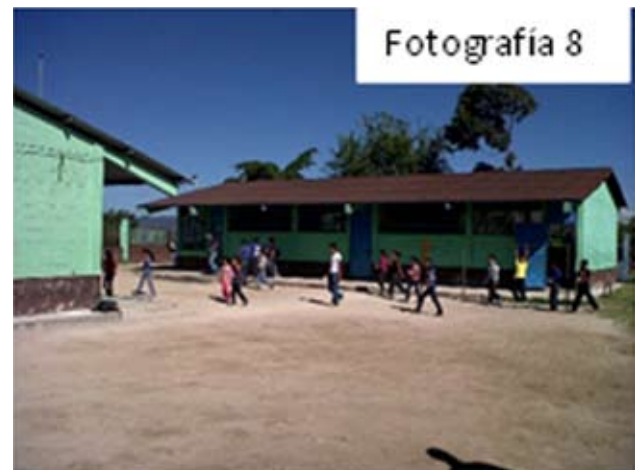
- Sistema de drenajes y agua pluvial: En la fotografía 7 se puede ver el tipo de letrina que se está utilizando. Por lo que solo utilizan pozos de absorción. Es evidente que no se obtiene una red de drenajes que pueda ser de gran utilidad para y ningún tipo de tratamiento que se le pueda dar a las descargas que los usuarios de las escuelas realizan. Del mismo modo se tiene con la red de agua pluvial no se tiene un recorrido en específico que pueda ayudar a que llegue a un punto a específico como se ve en la fotografía 8.

La problemática que se da es que se llega a empozar en el área de en medio del espacio de tierra que la escuela tiene.

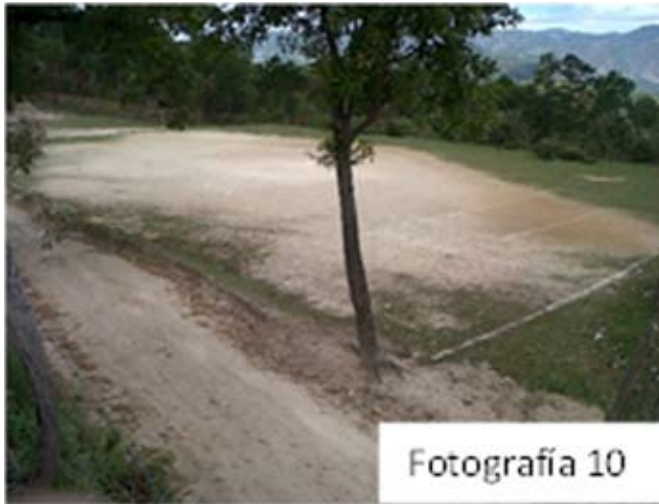
- Respecto a la infraestructura, este cuenta con vías de acceso, agua potable, luz eléctrica. Y como un espacio recreativo cercano al establecimiento existe un espacio o más bien un campo que se utiliza para jugar partidos de fútbol once. Como se ve en la figura 10.

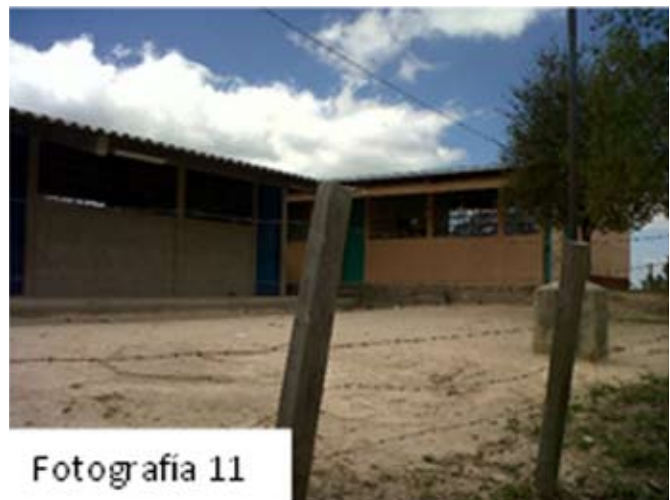
En la fotografía 11 se diferencia las 2 edificaciones, la que no tiene pintura y con puertas color azul es la edificación nueva y la que tiene es relativamente un poco más antigua. Cabe decir que no sufre de ningún tipo de grietas que pongan en riesgo tanto los cerramientos verticales como las cubiertas y estructuras ya en ningún momento sufre de algún daño significativo en toda su estructura que ponga en riesgo a los usuarios del mismo.

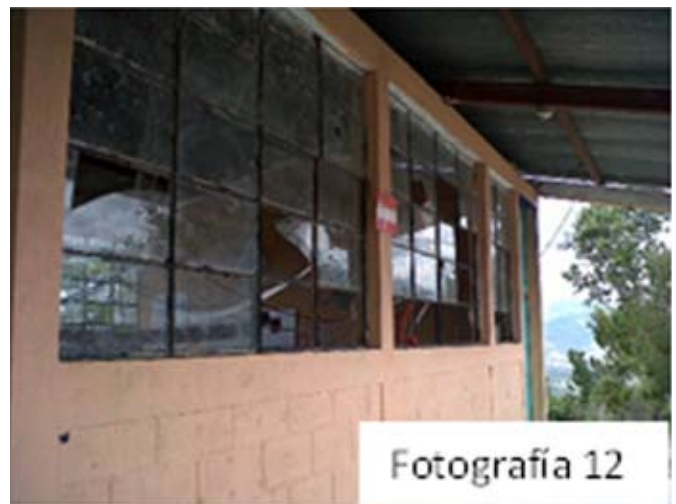
En la fotografía 12 se puede apreciar de qué se realizaron la modulación de las columnas y se puede ver que la estructura expuesta que se tiene para poder sostener la cubierta a base de costanera se colocan debajo de la lámina. También se puede ver que el cerramiento vertical es de block, junto con sus vigas y soleras. Este sistema se utilizó en las dos edificaciones que se tienen en la escuela.

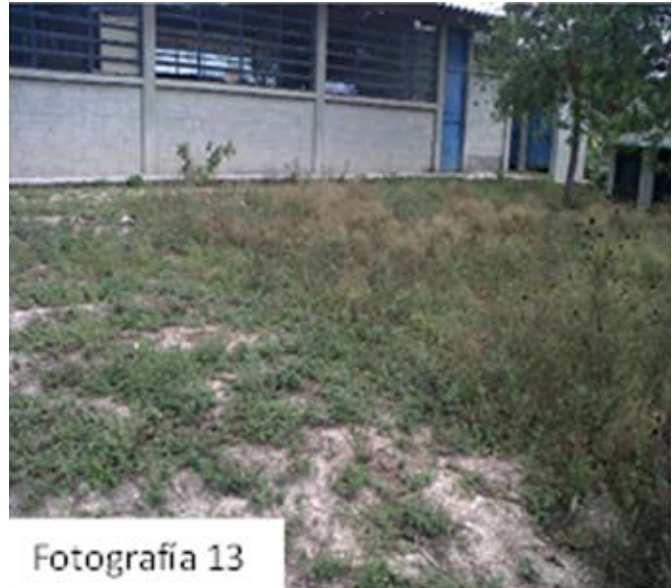
Fotografía 13

En la fotografía 13 se puede ver la otra edificación que también es un sistema constructivo rígido y con una modulación de columnas que cuenta con una estructura de acero para poder darle la inclinación a las cubiertas. La edificación se puede apreciar que se ejecutó de tal forma que no impactara en su entorno ambiental. De tal manera que se puede ver que en su mayoría se ve la simpleza de las edificaciones que da para no impactar. Su modulación es segura refiriéndose también por la geometría y topografía del área que está construida. Ya que no se tiene ningún tipo de riesgo que pueda sufrir la estructura además que se tiene en buenas condiciones.

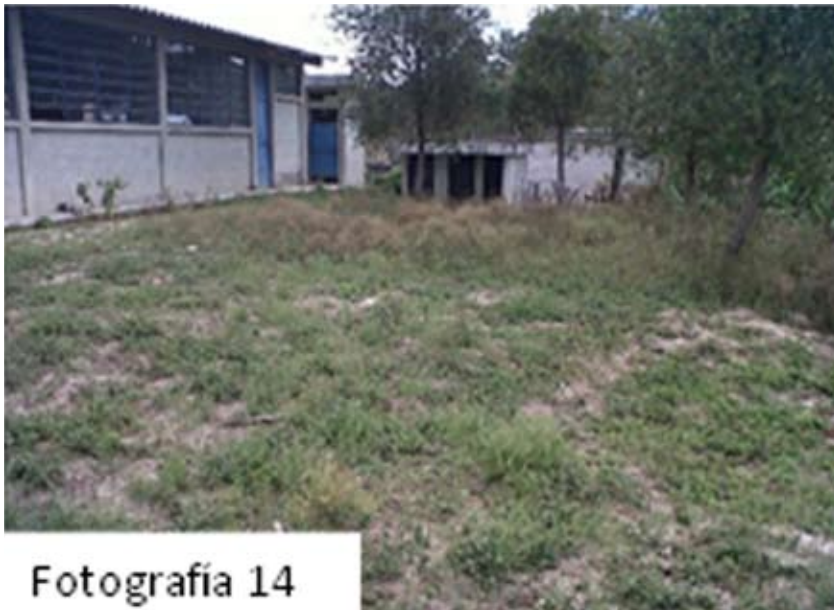
Fotografía 14

- Sistema de drenajes y agua pluvial: En la fotografía 14 se puede ver el tipo de letrina que se está utilizando. Se puede apreciar tanto las que estaban antes que son las que tienen puertas negras, que ya no tienen uso, como las que están pintadas de color azul que son las que actualmente se usan. Por lo que solo utilizan pozos de absorción. Es evidente que no se obtiene una red de drenajes que pueda ser de gran utilidad para y ningún tipo de tratamiento que se le pueda dar a las descargas que los usuarios de las escuelas realizan. Del mismo modo se tiene con la red de agua pluvial no se tiene un recorrido en específico que pueda ayudar a que llegue a un punto a específico. Para que de algún modo también pueda llegar ya sea a una caja o en el mejor de los casos que llegara a una planta de tratamiento para aprovechar esas aguas.

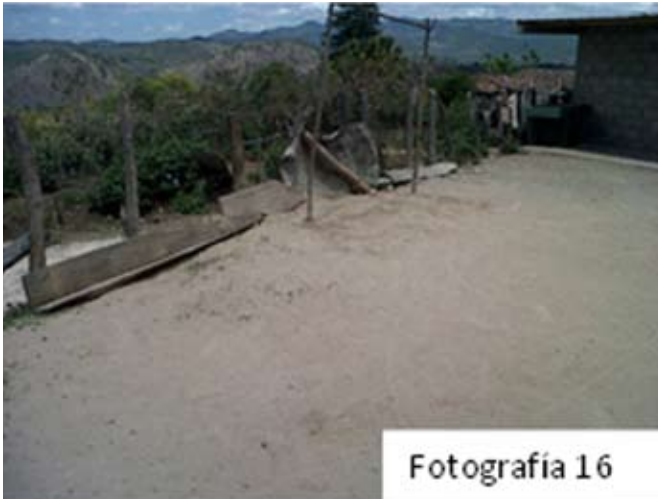
Fotografía 16

- Respecto a la infra estructura, cuenta con luz y agua como también cuenta con un espacio para jugar futbol el que no está diseñado con los parámetros adecuados tanto nacionales como internacionales para la ejecución espacios deportivos escolares. como se puede observar en la fotografía 16.

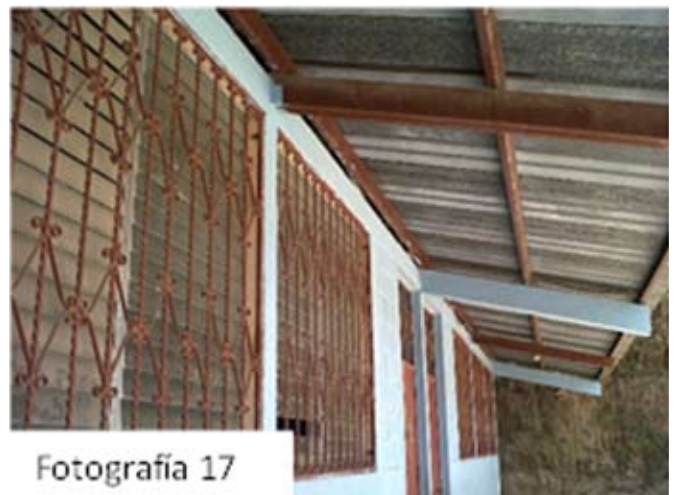
Fotografía 17

Esta escuela cuenta con un sistema estructural rígido y la cual en las cubiertas cuenta con vigas principales y secundarias de acero y de concreto, este conjunto sostiene las cubiertas de lámina galvanizada, como se aprecia en la fotografía 17. El cual tiene sus ventajas y sus desventajas. La ventaja principal se podría decir que es su accesibilidad y su bajo costo en comparación a otros tipos de cubiertas. Como desventajas, es el índice de retarde térmico que produce este material, es demasiado corto. Como también la acústica de la lámina produce demasiado ruido y no es bueno para la concentración de los usuarios, produciendo un índice alto de ruido en su mayoría en la época húmeda del año. La escuela cuenta con dos aulas y el módulo de servicios sanitarios los cuales crean un sistema independiente y monolítica solamente en la parte de las aulas y este es independientemente de las estructura del módulo de servicios sanitarios.

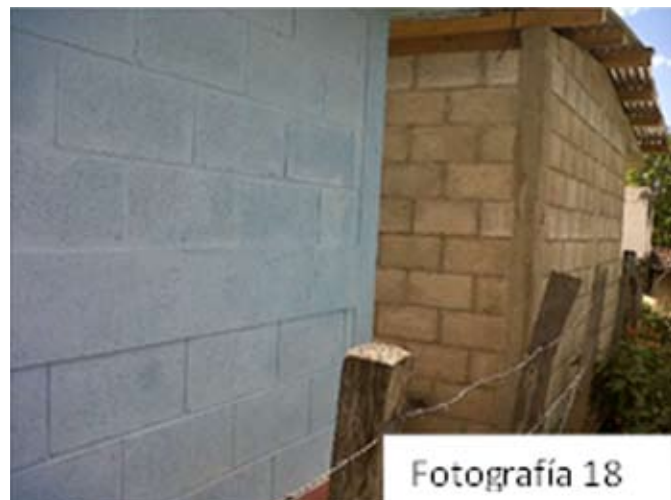
Fotografía 18

Como se ve en la fotografía 18 en la estructura de las aulas cuenta con soleras a diferencia de la estructura del módulo de baño ya que no cuenta con ningún elemento totalmente rígido solamente dejando las columnas y el armado de mampostería.

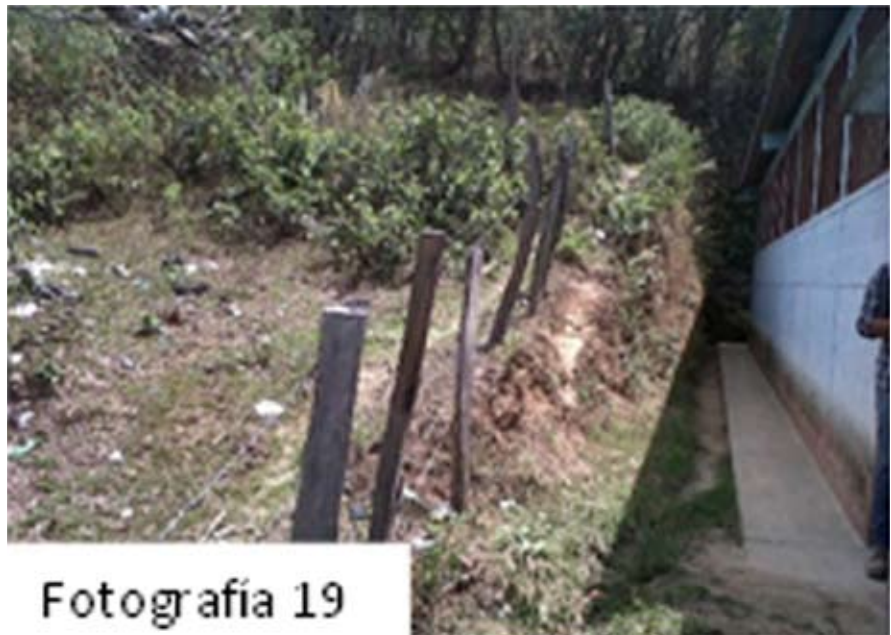
Fotografía 19

- Sistema de drenajes y agua pluvial: En la fotografía 19 se aprecia que el establecimiento no cuenta con rejillas o algún tipo de propuesta para poder hacer llegar a algún punto le recorrido de aguas pluviales. Al mismo tiempo como se aprecia en la fotografía 5 el terreno cuenta con algunas pendientes y cortes del movimiento de tierras que se ha realizado debido a la construcción de la escuela. Pero es evidente que no se obtiene un muro de contención ni algún tipo de construcción que pueda ayudar a que no entre en grandes cantidades la mayoría de agua que se genere en la época húmeda del año. Como ya antes dicho en general del establecimiento con respecto a la red de agua pluvial, no se tiene un recorrido en específico que pueda ayudar a que llegue a un punto a específico. Para que de algún modo también pueda llegar ya sea a una caja o en el mejor de los casos que llegara a una planta de tratamiento para aprovechar esas aguas que se descarguen de dicha red.

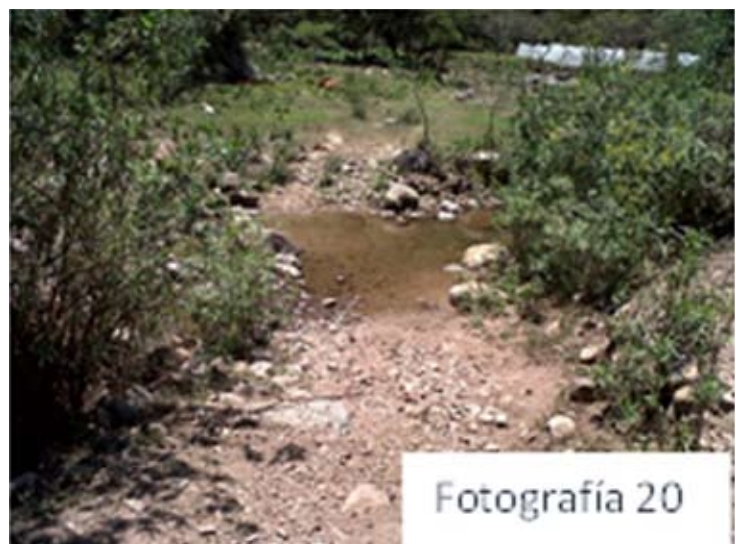
Fotografía 20

- Dentro de los fenómenos hidrometereológicos es una de las amenazas más grande, con las que la edificación tiene que tratar cada época húmeda del año. La escuela como lo señala la fotografía 20. Está ubicada frente a un rio que su cantidad de agua se incrementa cada vez que se pasa por un lapso de lluvias.

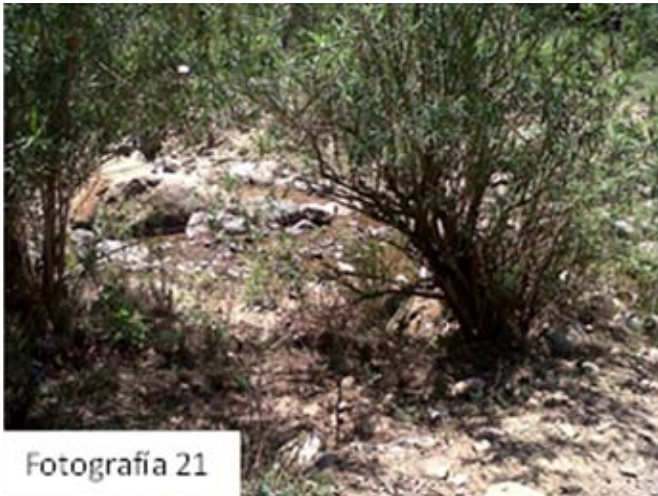
Fotografía 21

- Al igual que la mayoría de las escuelas, la edificación no cuenta en con una pendiente que ayude a crear un recorrido para el agua pluvial, al mismo tiempo no cuenta con ningún desnivel que pueda retardar un tiempo en específico el ingreso de agua a las aulas, debido a la acumulación de agua en época de lluvia. Al igual que las otras escuelas en ningún momento se ha logrado aprovechar el recorrido del agua para llevar una red de agua pluvial y así guiar el afluente y el efluente. Por lo mismo que carece de un sistema para el agua pluvial, no se ha aprovechado tampoco las descargas de la escuela, que beneficien en su totalidad a la escuela por medio de un tratamiento y para estas aguas. Esta empieza a sufrir de este tipo de fenómenos a partir del mes de mayo y transcurre la época húmeda del año. Ya que tiene alto riesgo de sufrir de Huracanes y lluvias torrenciales a lo largo del invierno. Como se puede ver en la fotografía 21 que es similar a la fotografía 1. Esta además decir que no hay más de 20 metros de distancia que se tiene de la escuela al rio que pasa frente a la escuela.

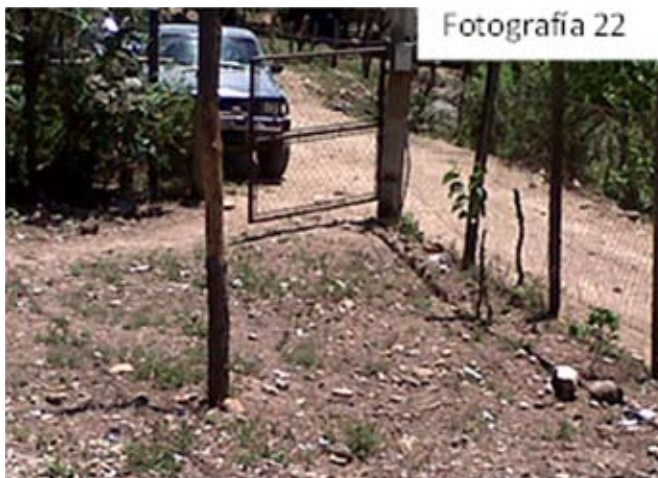
Fotografía 22

- Respecto a la infra estructura, cuenta con luz y agua. Como se puede apreciar en la fotografía 22. Este cuenta con un ingreso, y un cerramiento con parales de madera y malla los cuales actualmente se encuentran en mal estado, como la malla que se encuentra ya oxidada. Dentro de los parales algunos puntos la madera también se encuentra rajada.

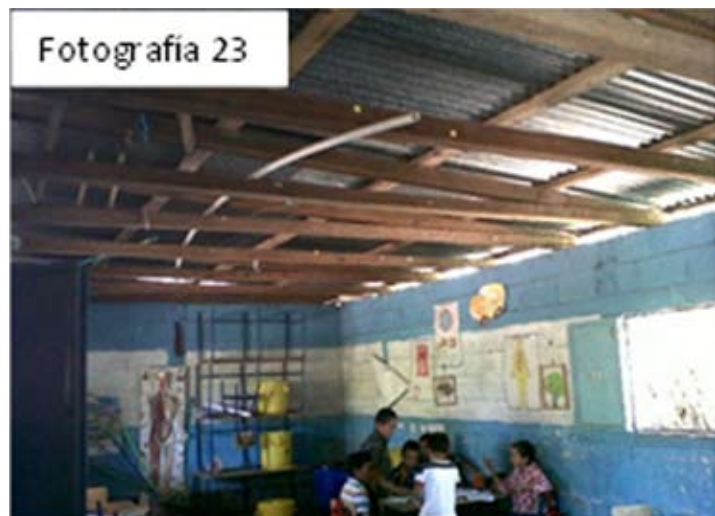
En la fotografía 23 se ve un desorden en el posicionamiento de las vigas, no cuenta con una modulación adecuada y es evidente que no se tiene un conocimiento de algún pre dimensionamiento para el cálculo tanto de la base de las vigas como del peralte, al mismo tiempo de una lógica estructural en la colocación de las costaneras o el sistema estructural que se quiera utilizar en las cubiertas.

Al mismo tiempo se puede apreciar las cubiertas que son de lámina galvanizada, las cuales debido a que no se tiene un orden en la distancia que se le da a las vigas y costaneras, estas también sufren de un gran riesgo, al momento de ser colocadas. Donde corre el riesgo que no pueda soportar la lluvia del invierno debido a que se empoce el agua y esta fuerce la estructura de tal manera que se incremente el daño a la estructura y con el tiempo y la constancia de los daños que se les haga a las estructuras colapse el techo donde se pueda crear desde un incidente hasta un accidente que pueda ser fatal.

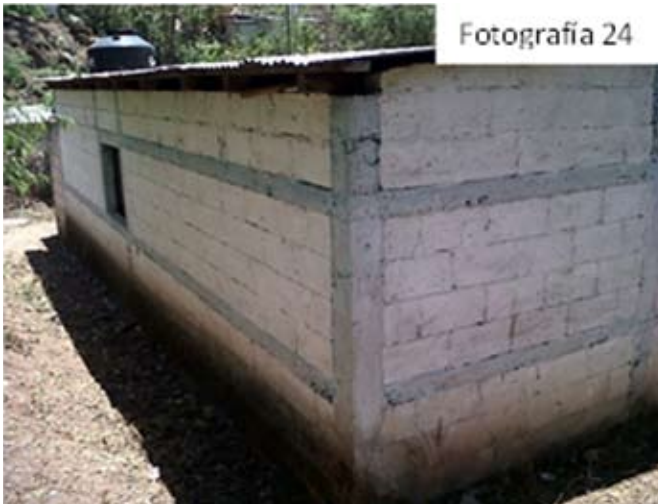
Como se ve en la fotografía 24 en la estructura cuenta con soleras que no están bien ejecutadas como se aprecia en la solera superior la cual solo llega al final de la ventana donde no se une junto a otra columna.

Las luces para una columna de aproximadamente 0.15×0.15 son muy grandes como de colocaron dentro de esta escuela lo que hace inestable.

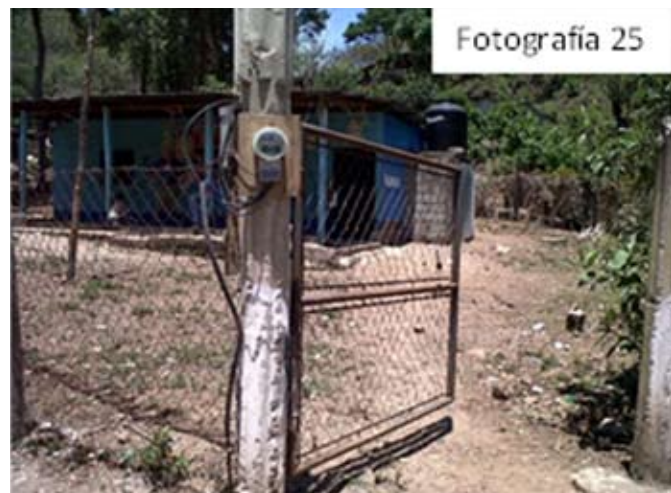
Como tampoco cuenta en algunas áreas con iluminación adecuada ya que solo la abastecen focos. Como se puede apreciar en la fotografía 25 esta escuela es de las pocas que cuenta con un contador que está a la vista del ingreso del establecimiento y al lado un tablero. Pero como ya mencionamos antes carece de un orden el cual no se distinguen los circuitos que abastecen el complejo educativo.

Como también se puede ver en la fotografía 25, el tablero está expuesto como los cables también, es evidente que se trató de hacer una acometida pero no contiene los elementos adecuados para la ejecución de una acometida que no ponga en riesgo todo el sistema eléctrico que lo abastece.

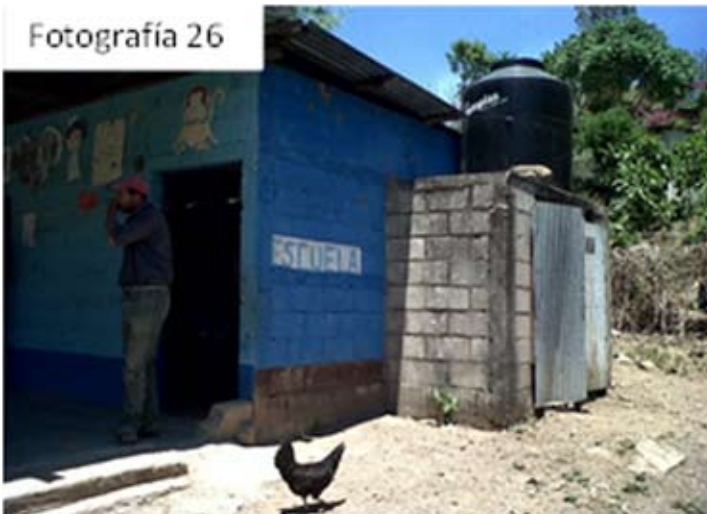
Fotografía 26

- Sistema de abastecimiento de agua: Dentro de esta escuela se cuenta con un sistema para abastecer de agua potable con un tanque elevado, este está colocado sobre una estructura de mampostería que también es un área que sirve como bodega, como se aprecia en la fotografía 26. Se recomienda que se pueda colocar un tanque sobre una estructura de acero que pueda soportar y ser calculado para las dimensiones y dotaciones que los usuarios requieren. Actualmente tampoco se cuenta con una cisterna para poder abastecer a los usuarios cuando sea necesario en caso que se queden sin agua por un periodo largo.

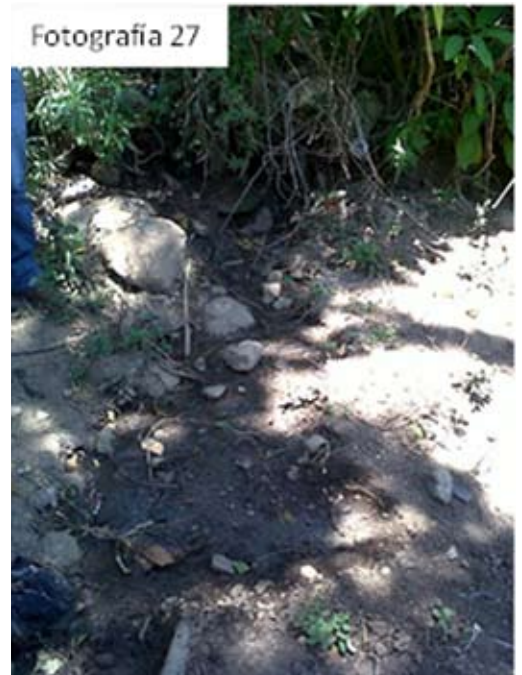
Fotografía 27

- Sistema de drenajes y agua pluvial: En la fotografía 27. Es un área en donde se acumula el agua de lluvia en la época húmeda del año y ahí está situado un pozo de absorción. Por lo mismo no se tiene un sistema de drenajes donde hay un estudio de las descargas y los recorridos donde pueda ser un sistema funcional que no afecte y a los usuarios de la escuela. De tal forma que se podría proponer la reutilización de los desechos para poder aprovechar de tal manera que se genere un sistema sustentable. Sobre el terreno de la escuela desemboca una cantidad notable de agua de lluvia la cual se trata esto debido a la ubicación del ingreso no se inunda dentro del aula. Pero se podría proponer la ejecución de poder hacer un recorrido del agua pluvial el cual se puede ser reutilizable y abastecer el agua de los sanitarios y/o para un sistema de riego. Pero es evidente que no se obtiene un muro de contención ni algún tipo de construcción que pueda ayudar a que no entre en grandes cantidades la mayoría de agua que se genere en la época húmeda del año.

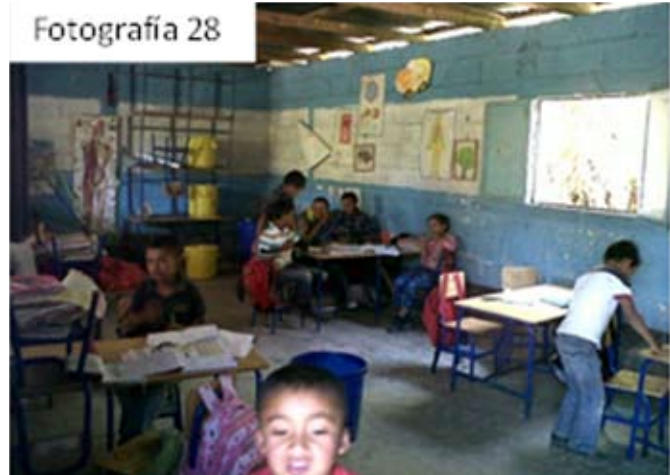
Fotografía 28

- Puertas, ventanas y mobiliario: El establecimiento solo cuenta con una puerta de ingreso al aula, la cual su abatimiento es para dentro del aula.

El aula solo cuenta con una ventana en donde su abatimiento es para el interior del aula. El establecimiento no siguió en si el modelo que el MINEDUC propuso con respecto a su ventanearía. Se puede apreciar el diseño que se utilizó en la fotografía 28.
