**EL MOVIMIENTO MODERNO EN GUATEMALA,
REGISTRO Y CATALOGACIÓN DEL ANTIGUO
EDIFICIO AGRONOMIA (CALUSAC) DE LA
UNIVERSIDAD DE SAN CARLOS
“RESUMEN”**

**Elaborado por:
Oscar Estuardo Velásquez Pedroza
Para optar al Título de Arquitecto
Guatemala, octubre 2016**

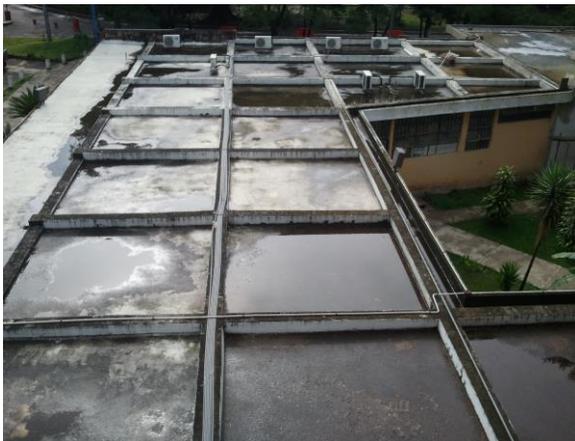
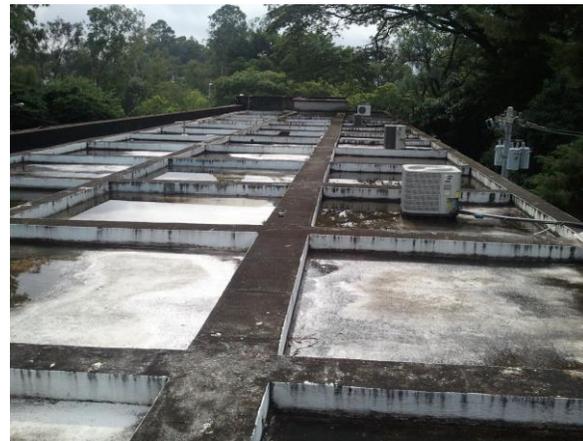
Se ha seguido el tipo estructural, en el cual todos los esfuerzos son soportados por las estructuras de concreto. En los calculos del edificio fueron tomadas en consideracion las cargas horizontales que pueden producir los sismos. Las estructuras fueron construidas con concreto armado, usandose un sistema de marcos rigidos en numero 26 con luz de 7 metros.

Fotografía No 10, No 11. Vigas invertidas del área de Administración, lado izquierdo
Así mismo se observa en el área de las aulas como sobresalen los marcos

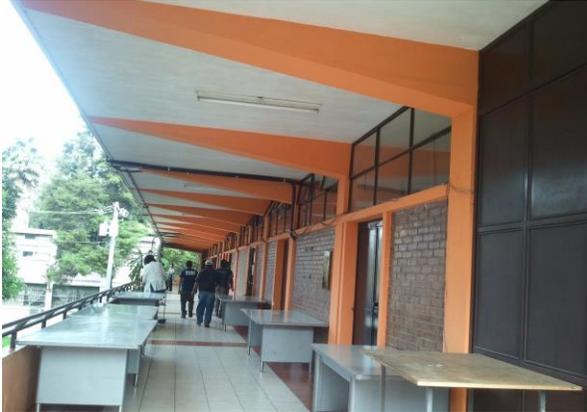
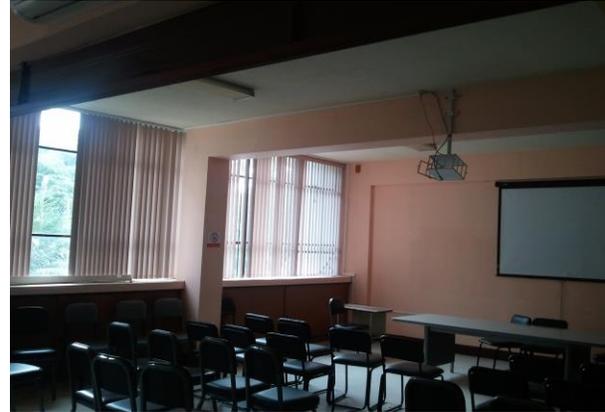
Las vigas horizontales de los marcos se prolongan hacia el sur en voladizo en una extensión de 3.5 metro y medio , para formar los corredores que se comunican entre si con las aulas y el resto del edificio.

Fotografía No 12, No 13. Aquí se puede observar cómo se unen las vigas con las columnas
Cada columna es de una dimensión de 0.60 cms x 0.90 cms
Autor: Oscar E. Velásquez

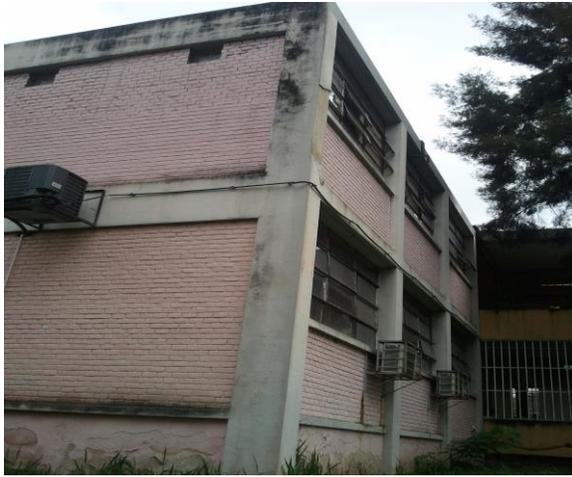
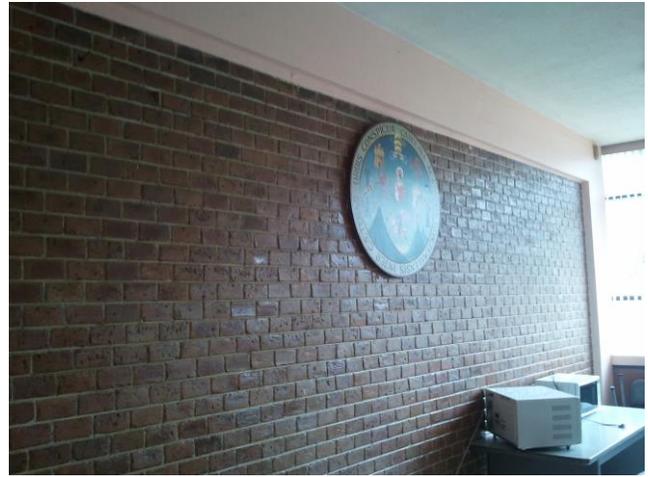
Fotografía No 14, No 15. Se puede observar cómo se usa el ladrillo para el cerramiento de las Paredes las cuales sirven de relleno y no soportan cargas.
Autor: Oscar E. Velásquez

La estructura de los marcos como podemos observar en las fotografías No 14 y 15 son aparentes recubrimientos de concreto pintado a mano, las terrazas de concreto fueron pintadas con impermeabilizantes y las paredes de ladrillo en su mayor parte están sin revestimiento menos las exteriores que fueron pintadas.

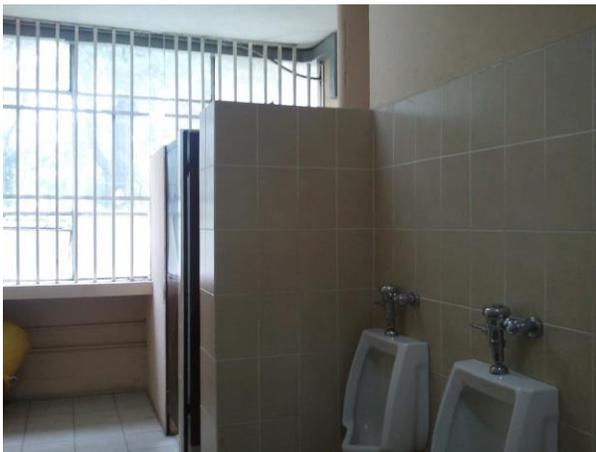
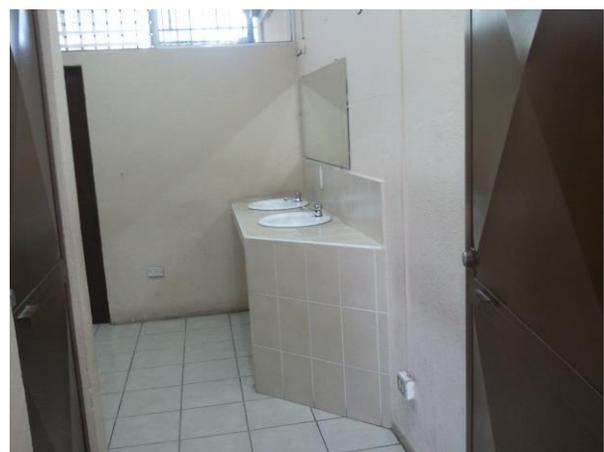
Fotografía No 16, No 17. Se observan los servicios sanitarios cuenta con las misma Cantidad desde que fueron construidos
Autor: Oscar E. Velásquez

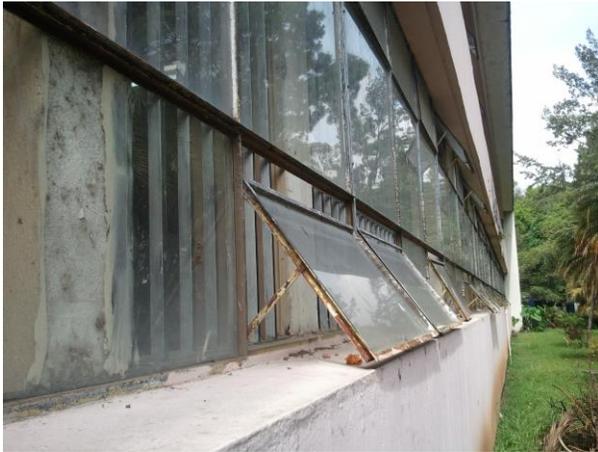
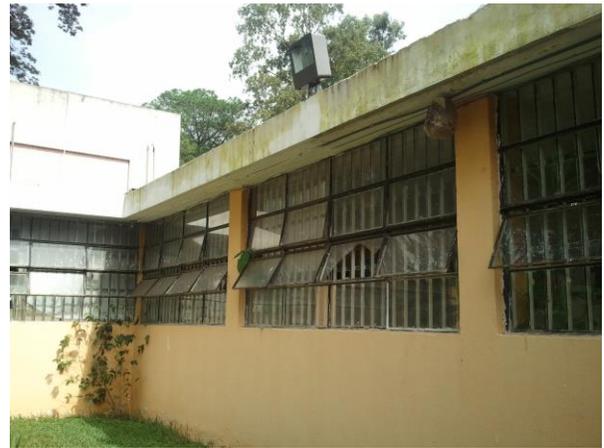
Fotografía No 18, No 19. Se observan las ventanas tanto adelante como la parte posterior del Edificio y el material que estas fueron hechas de hierro y vidrio.
Autor: Oscar E. Velásquez

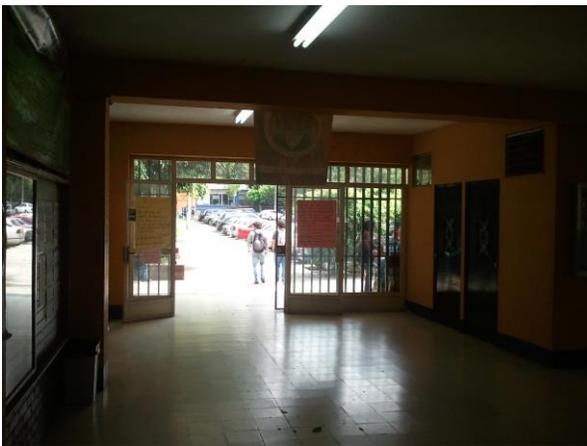
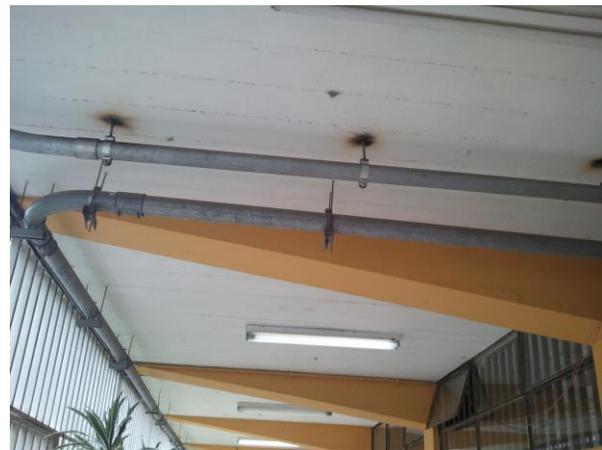
Fotografía No 22, No 23. En esta parte se observa las lámparas con que cuenta desde hace más de 50 años desde su fundación al igual que su piso de granito.
Autor: Oscar E. Velásquez

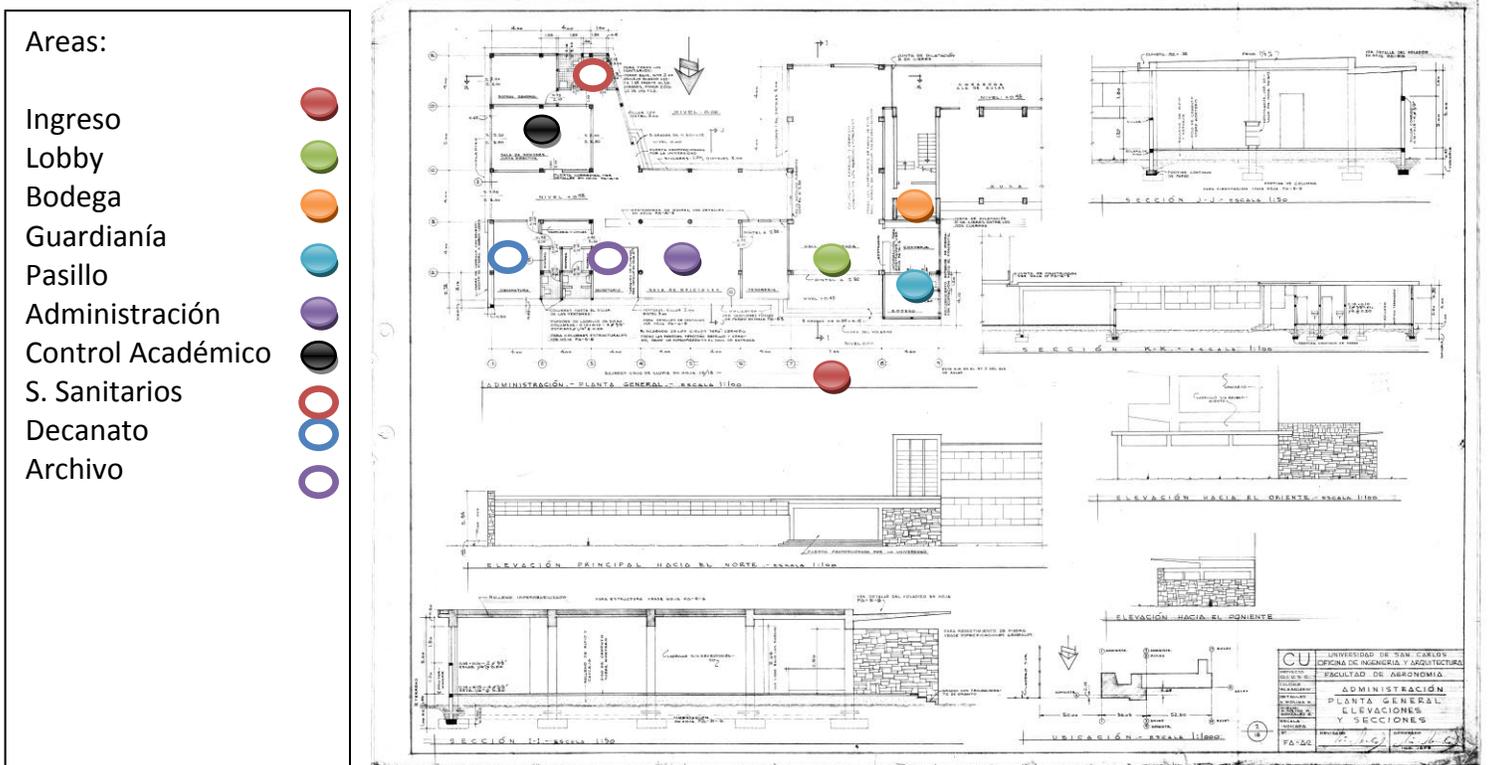
Fotografía No 10. Antigua Facultad de Agronomía 1er edificio consta de los siguientes Ambientes: INGRESO, LOBBY, PASILLO, ADMINISTRACION, CONTROL ACADEMICO, DECANATO, SECRETARIA Y SERVICIOS SANITARIOS.
Autor: Oscar E. Velásquez.

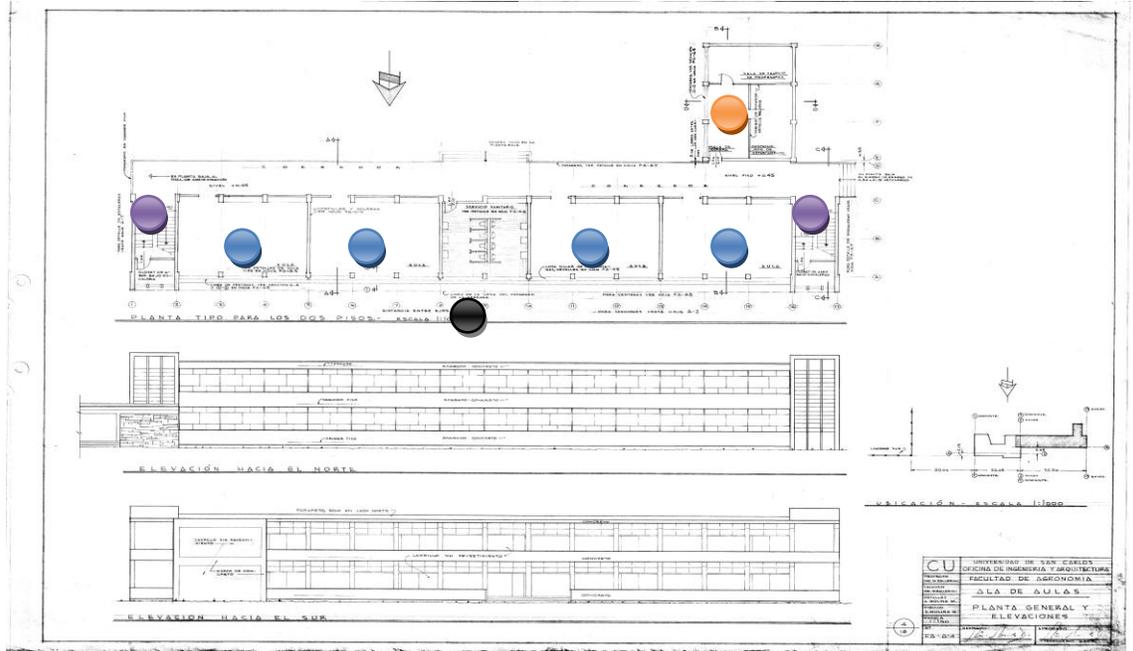
Fotografía No 10. Antigua Facultad de Agronomía 1er edificio consta de los siguientes Ambientes: INGRESO, LOBBY, PASILLO, AULAS, SALON DE MESTROS, GRADAS Y SERVICIOS SANITARIOS.
Autor: Oscar E. Velásquez.

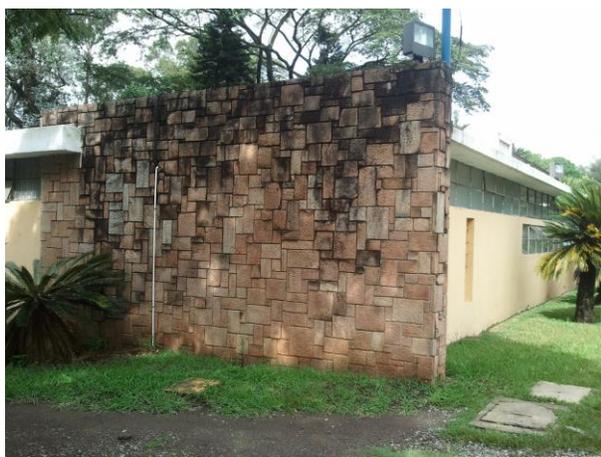
Las principales patologías están dadas en las partes exteriores como se muestra en la primera grafica de arriba hacia abajo , una ampliación y la segunda muestra falta de mantenimiento hacia sus fachadas.

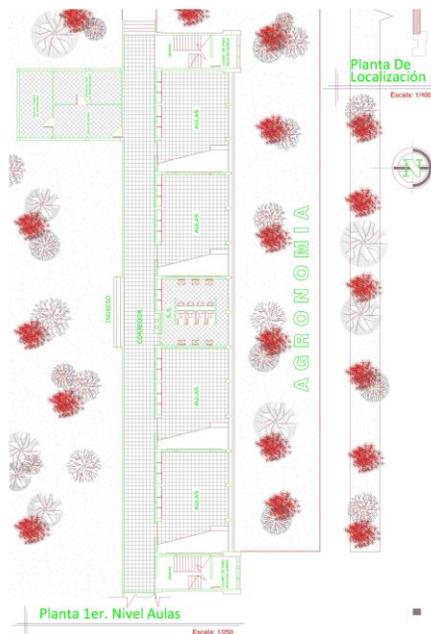
Fotografía: Se observa la Modificación

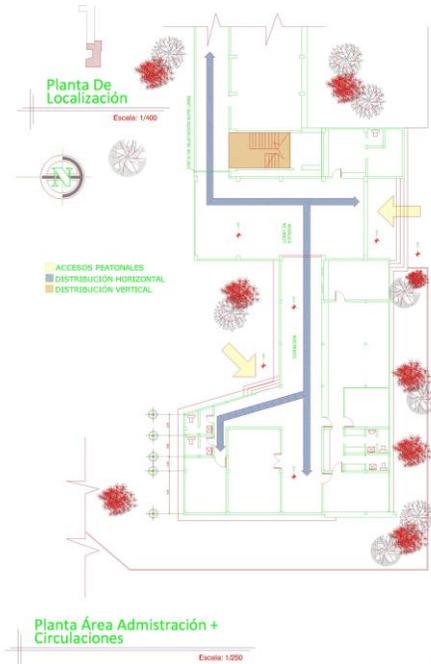
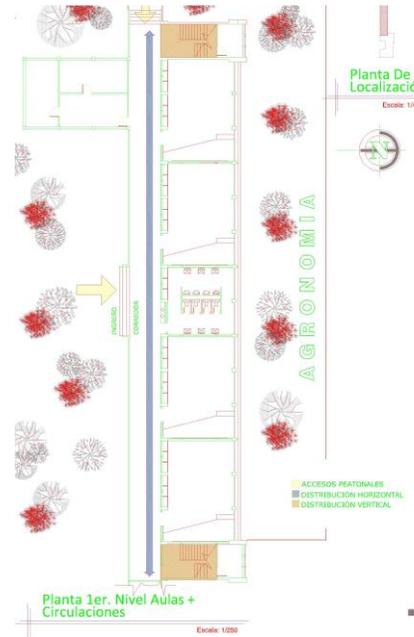
En estas hojas se encuentran los planos de análisis de circulaciones. destacan accesos.

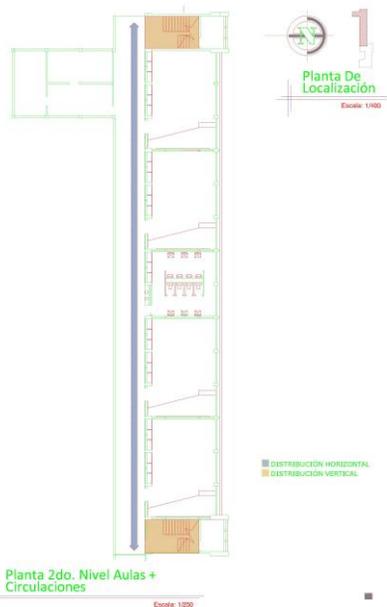
Análisis de circulaciones 2do nivel.
