Universidad de San Carlos de Guatemala
Facultad de Ingeniería
Escuela de Estudios de Postgrado
Maestría en Ingeniería Geotécnica

**CAUSAS DEL DESLIZAMIENTO DEL KM. 78+600 AL KM. 78+800 DE LA
RUTA CENTROAMERICANA CA-9 NORTE, MUNICIPIO DE GUASTATOYA,
DEPARTAMENTO EL PROGRESO**

Ing. Luis Héctor Reyes Reyes

Guatemala, junio de 2020

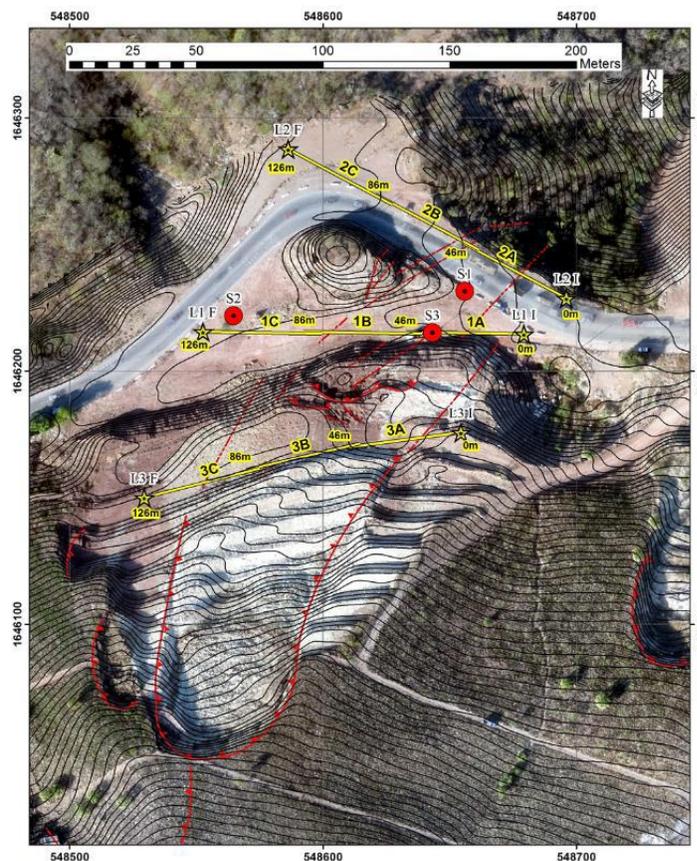
Figura 18. Ubicación de las 3 líneas geofísicas MASW y sondeos ejecutados en el área de estudio (Km.78+600 al 78+800)

En la figura 18 se ubican las 3 líneas (L1, L2, L3) de 126 m con cada uno de los 3 sectores (A, B y C) que la constituyen. La ortofoto y las curvas del modelo digital fueron realizadas con drone; las líneas rojas representan las discontinuidades y fracturas que se evidencian con fotointerpretación y observaciones de campo.

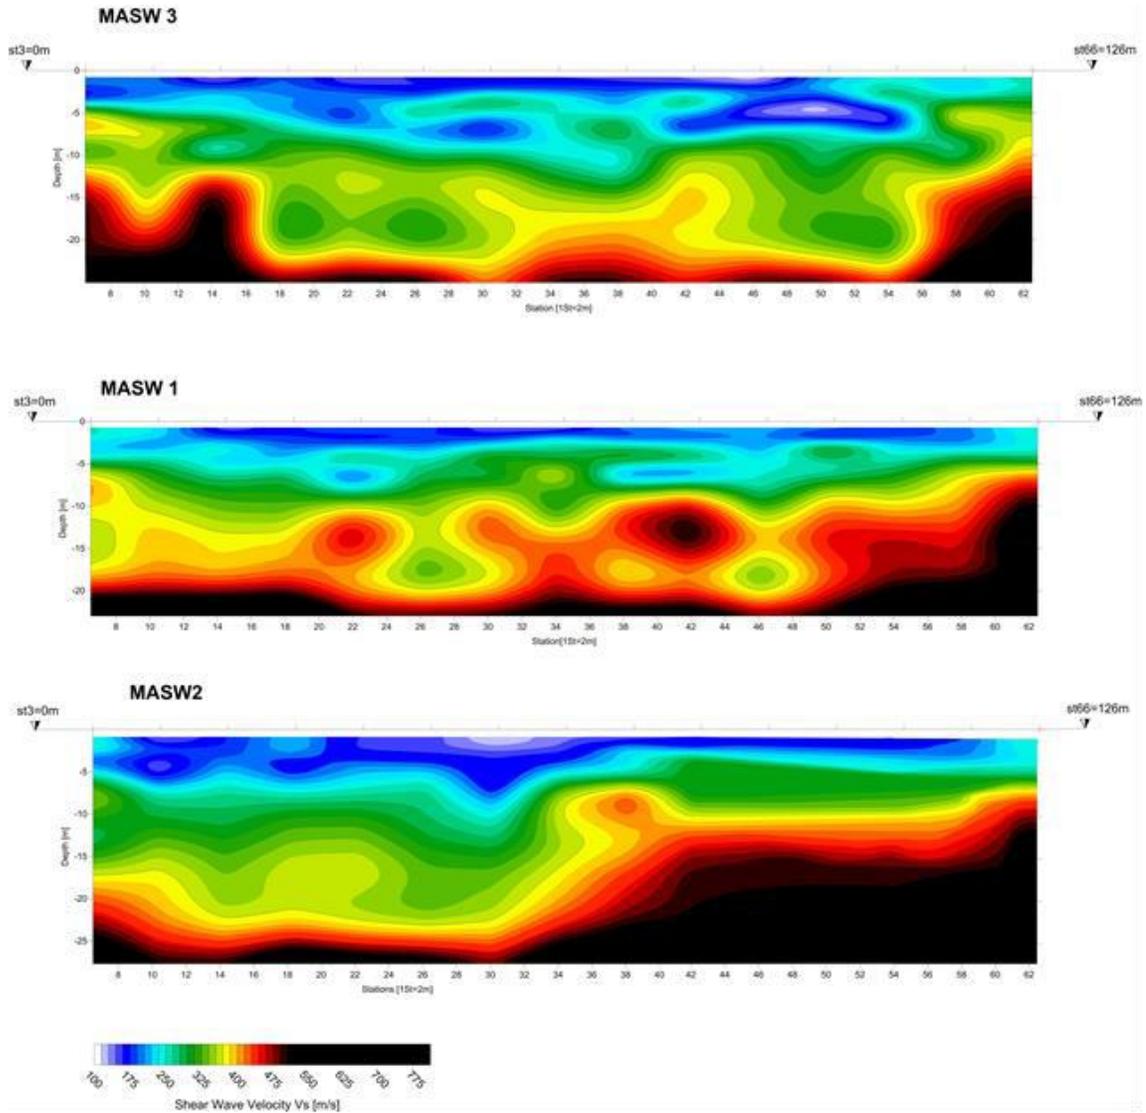
Figura 19. Perfiles de sismica MASW a lo largo de las 3 líneas

Los perfiles 2D de las velocidades de la onda de corte (V_s) de la figura 19, evidencian en tonos azules las áreas con $V_s < 250$ m/s, caracterizadas por materiales de bajas densidades o con cierta cantidad de agua en su contenido. En tonos verdes con $V_s < 500$ m/s se evidencian los materiales más compactos constituidos por las lutitas en parte fracturadas y/o alteradas. Materiales de colores rojo y negro, con $V_s > 500$ m/s corresponden a materiales rocosos poco fracturados.

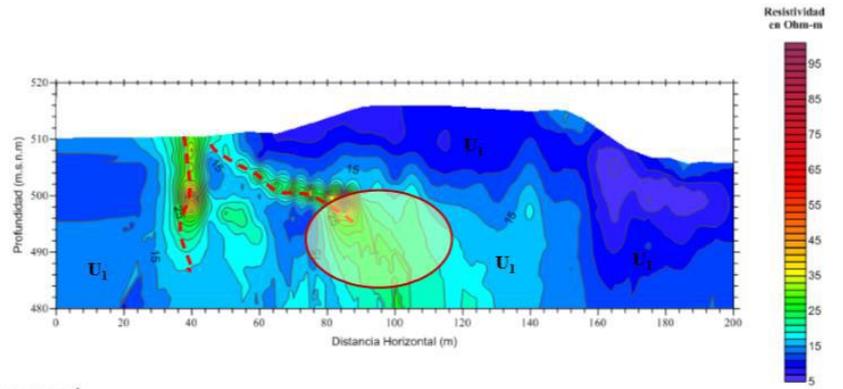
Figura 25. Tomografía eléctrica línea 01

Con el fin de conocer la existencia de variaciones de las propiedades eléctricas, en especial la resistividad de las distintas formaciones del subsuelo de la zona de falla, se realizaron dos sondeos con tomografías, con el objetivo de determinar la distribución en profundidad de los niveles geoelectrónicos presentes. La cual proporcionó como resultado las siguientes gráficas.

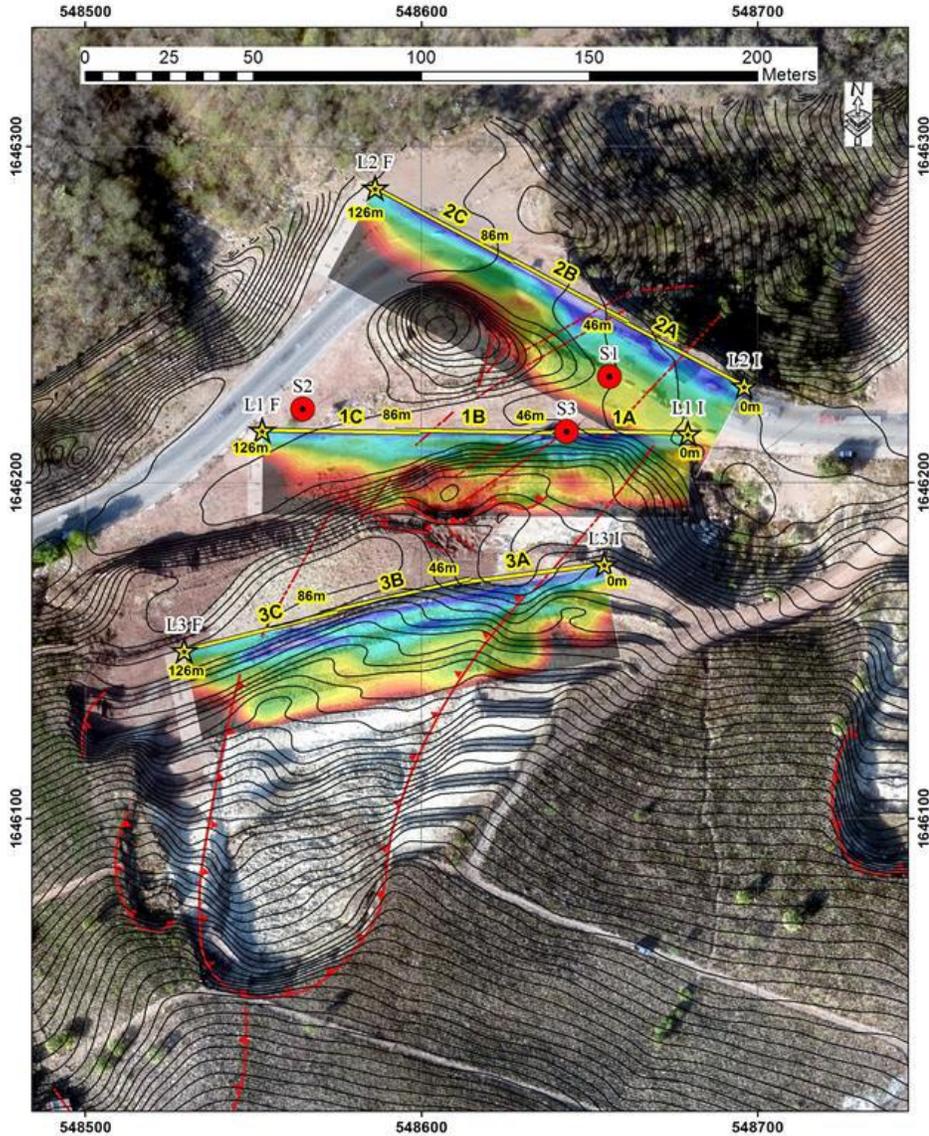
Figura 27. Perfiles de VS en la ortofoto interpretada

En la figura 20 se pueden observar los perfiles de Vs resultado de las estructuras interpretadas en la zona de interés. De los datos de sísmica MASW, se ubican las fracturas laterales del deslizamiento, el lecho superficial ubicado entre 5,00 y 9,00 m de profundidad, el substrato rocoso sano a los 20,00 m y un área fracturada que interesa, sectores más profundos hasta 15,00 y 20,00 m.

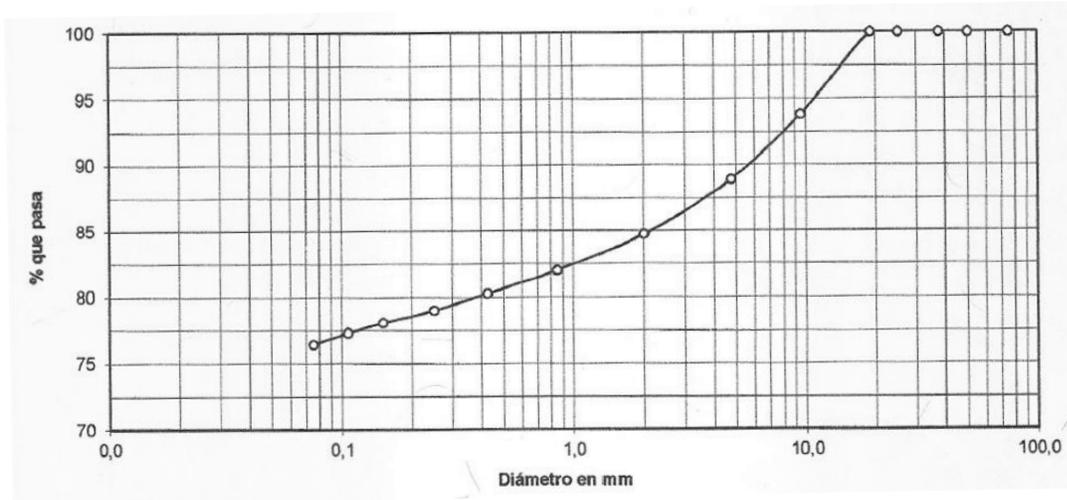
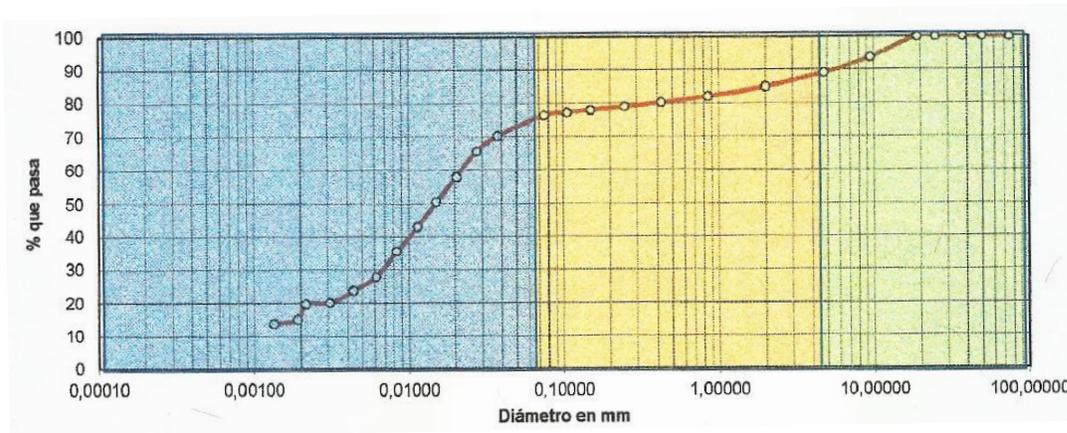
Figura 30. Gráfica de distribución granulométrica por tamizado y sedimentación, muestra No.1

La muestra No.1 ubicada a nivel de la carretera según la clasificación por medio del ensayo granulométrico con tamices, corresponde a un limo arcilloso corinto con porcentaje de grava de 11,07 %, arena 12,45 % y finos 76,48 %, de acuerdo con el sistema unificado de clasificación de suelos (SUCS) es un limo de baja plasticidad (ML). Así mismo, la muestra posee levemente partículas de mayor tamaño. Como parte de la investigación, se aplicó el análisis granulométrico por sedimentación, con el objetivo de conocer los porcentajes de partículas de la muestra, el resultado es grava 0,00 %, arena 5,67 % y finos 94,33 % (figura 30).

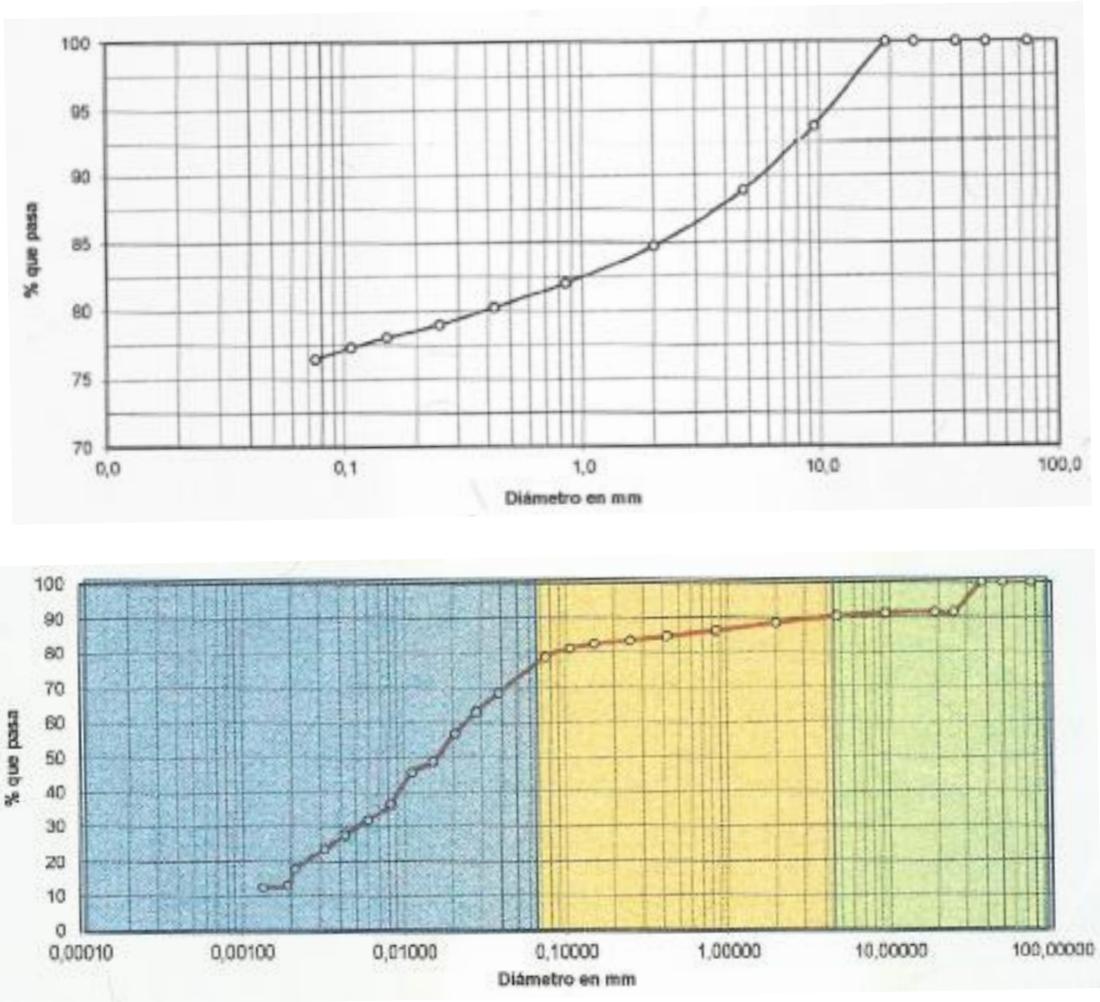
Figura 31. Gráfica de distribución granulométrica por tamizado y sedimentación, muestra No.2

La muestra No.2, ubicada en el talud, según el ensayo es un limo arcilloso corinto con similares características a la muestra No.1, con un porcentaje de grava 9,53 %, arena 11,64 % y finos 76,83 %, según el sistema unificado de clasificación de suelos (SUCS) es un suelo limoso de baja plasticidad (ML). Los resultados del ensayo granulométrico por sedimentación, correspondientes a dicha muestra, corresponden a porcentajes de grava 0,00 %, arena 5,67 % y finos 94,33 % (figura 31).

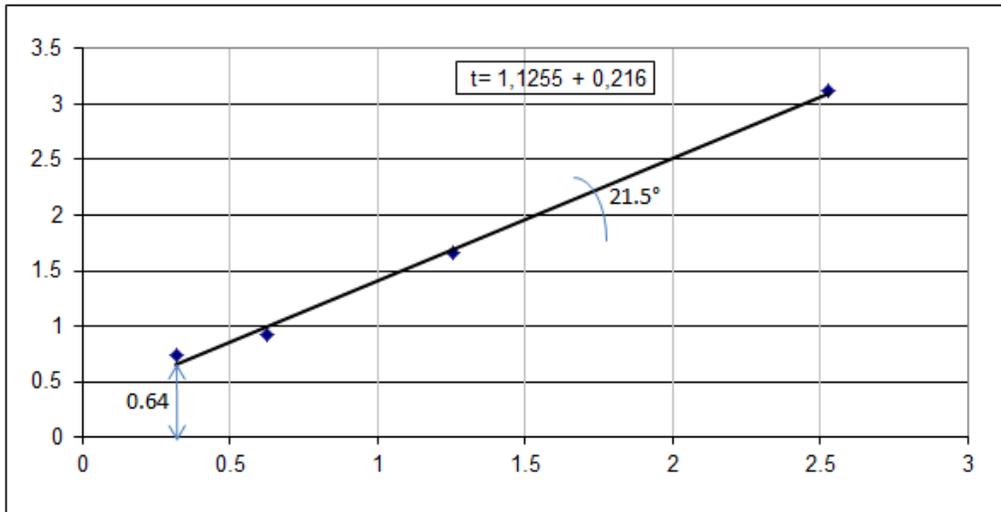
Tabla XIX. **Resultados de ensayo de corte directo, muestra No.1**

Basado en la anterior interpretación de resultados, se afirma que el bajo grado de cohesión de los suelos existentes, en el talud del Km.78+600 al 78+800, tiene a fallar por la poca o casi nula adherencia de sus partículas en situaciones críticas, esto debido a la mezcla con suelos residuales entre ellos arcillas altamente meteorizadas.

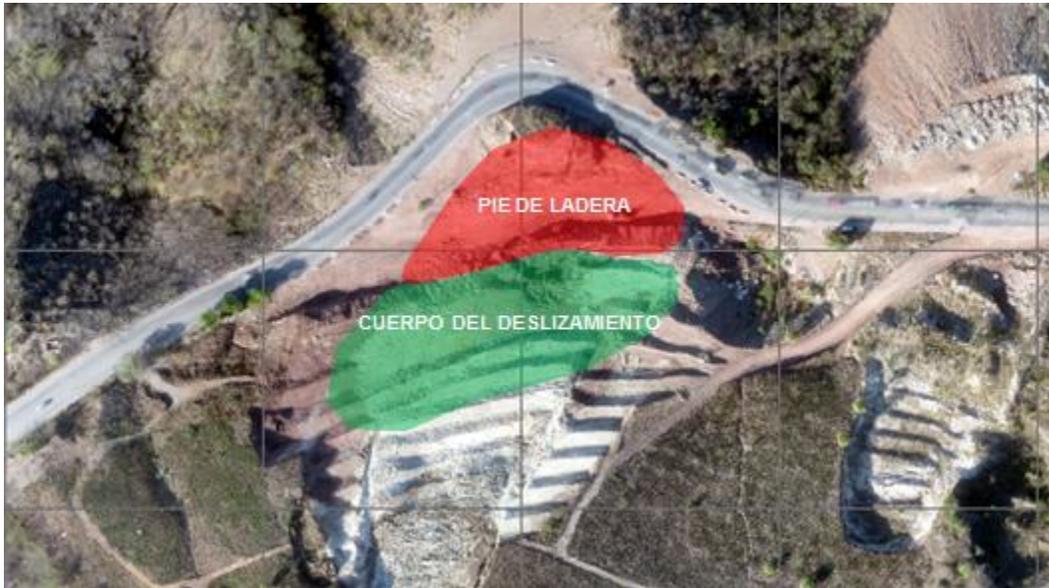
Figura 32. Ubicación de las muestras de medición

Para las muestras obtenidas en el deslizamiento del km.78+600 al 78+800 se tomó lectura en dos diferentes zonas (cuerpo del deslizamiento y pie de ladera), para lo cual se logró identificar muestras de arenisca y arcilla en ambos sectores (figura 32).

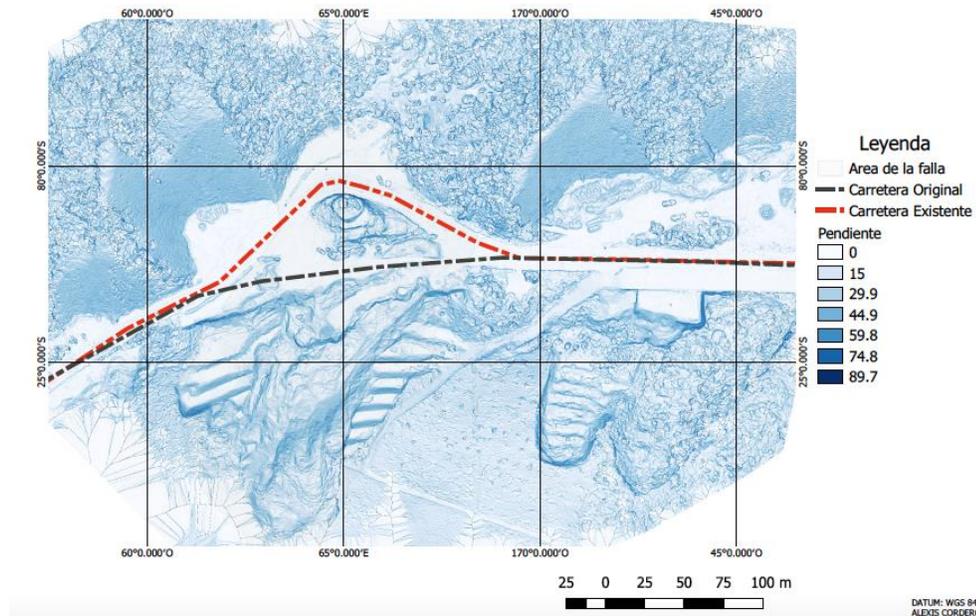
Figura 33. Mapa de pendientes, área del deslizamiento km.78+600 al 78+800 ruta CA9 Norte

De acuerdo con el mapa de pendientes del área del deslizamiento (figura 33), se identifican pendientes de 29,90 % a 74,80 %, que contribuyen a los procesos de meteorización del suelo, formación de cárcavas y erosión. Estos factores dan paso a la alteración de las propiedades físico-mecánicas de los suelos y pérdida de partículas cementantes que proveen cohesión.

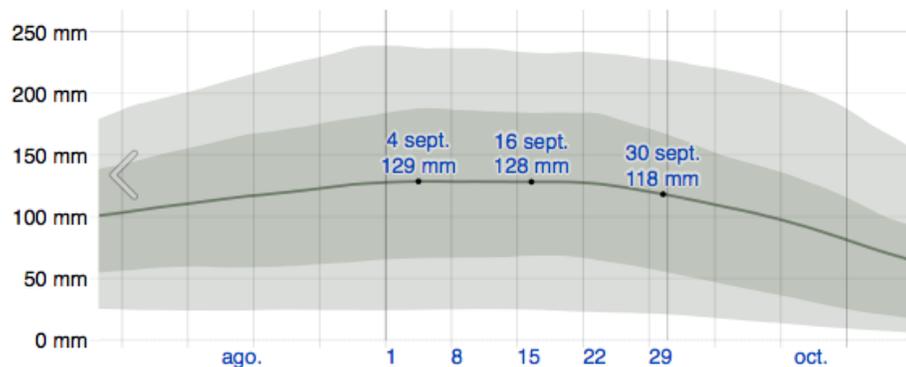
Figura 36. **Histograma de precipitación, departamento de El Progreso, septiembre 2016**

Según el histograma de septiembre 2016 se puede observar que durante los primeros días del mes hubo una alta concentración hídrica debido a la precipitación en la zona, se relacionó esta información a la aparición del brote de agua en el área del deslizamiento.

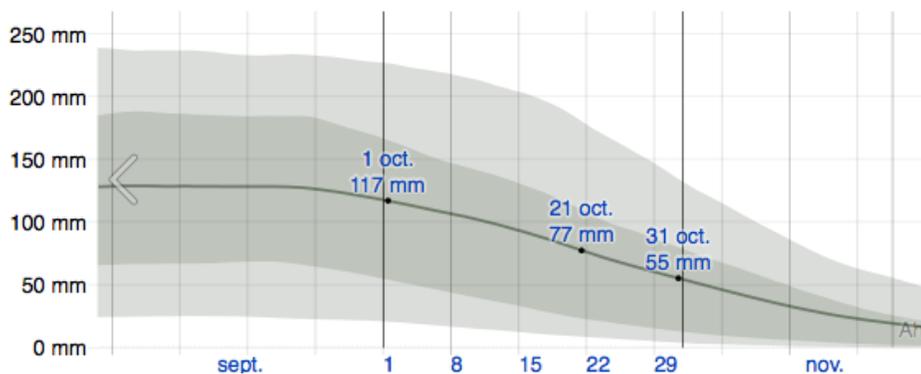
Figura 37. Histograma de precipitación departamento de El Progreso, octubre 2016

Al igual que lo sucedido en septiembre, se evaluó el histograma de precipitación de octubre, para relacionar los efectos encontrados en el macizo rocoso, con el fin de conocer si los periodos de concentración en la ladera se atribuyen a la alta permeabilidad de los suelos existentes, de acuerdo con la sección 4.4.3.

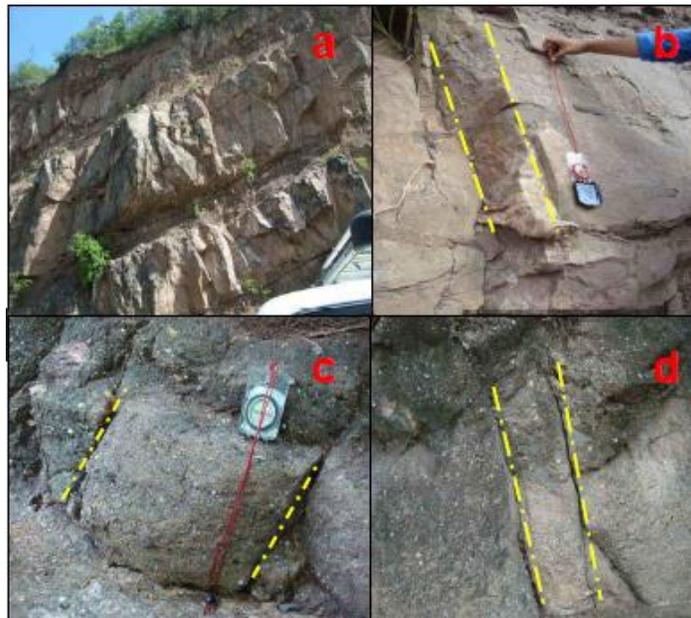
Figura 43. Patrón de fractura en las unidades litológicas (a-b capas rojas y c-d areniscas y conglomerados)

Sobresale que se identificaron varios tipos de falla, a lo largo del estudio realizado por Maldonado Díaz (2015), clasificadas en función al ángulo que presentan las estrías, que son la evidencia del movimiento de los planos de fallas. A su vez, se observó varios planos de fracturas (compresión), en la unidad de capas rojas y unidad de areniscas y conglomerados.

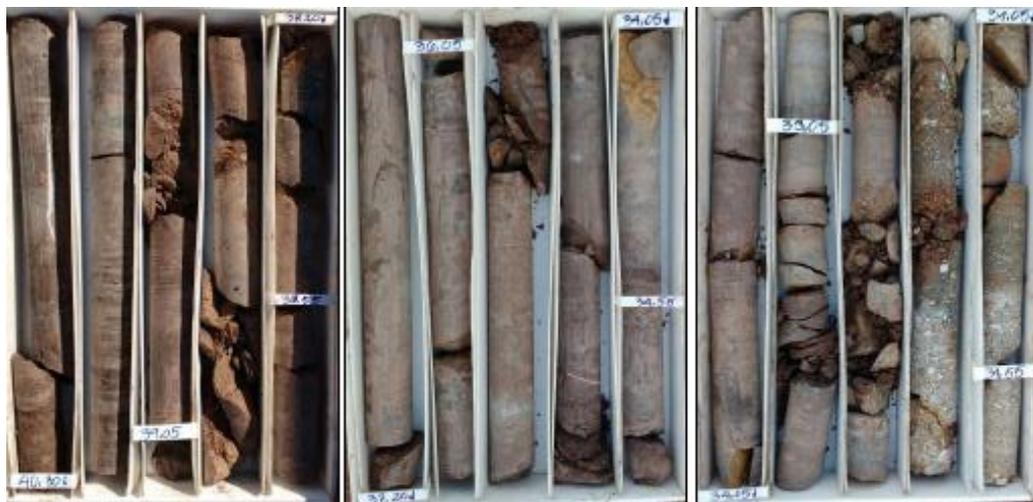
Figura 44. Testigos de suelo recuperados en los sondeos con perforación rotativa

Los sondeos realizados con perforación rotativa y recuperación de núcleo en los puntos indicados en capítulos anteriores definen claramente que los primeros estratos están conformados por rellenos antrópicos limo arcillosos con presencia de arena, a profundidades de 3,00 m arcillas limosas con menor cantidad de arena con consistencia compacta. De los 6,00 hasta los 19,00 m se encontró lutitas muy alteradas y con presencia de fracturas, en algunos casos con irrupciones de areniscas y conglomerados.

En profundidades mayores hasta los 22,00 m estratos de conglomerados conformados por roca sana, a los 33,00 m intercalaciones disimétricas de areniscas y lutitas con material alterado en parte lavado y de los 33,00 a los 45,00 m de profundidad lutitas y conglomerados alterados y fracturados.
