**MODELO PARA DETERMINAR LOS FACTORES FUNDAMENTALES QUE  
INFLUYEN EN LA CONSTRUCCIÓN DE VIVIENDAS CON TIERRA,  
CONSIDERANDO LAS CONDICIONES SÍSMICAS**

**Esvin Obaldo Mayor López**

TRABAJO DE GRADUACIÓN

**INGENIERO CIVIL**

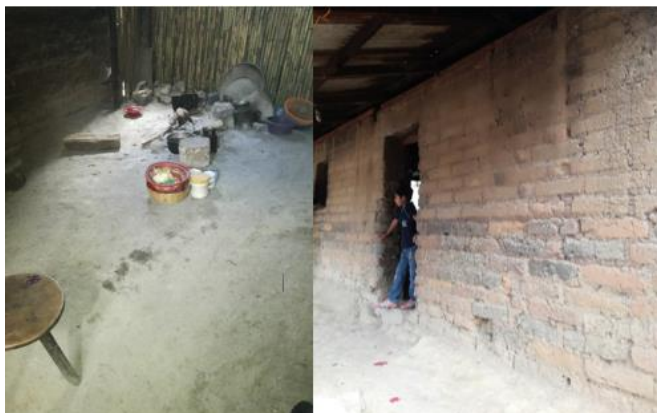
Figura 9. **Piso y muros de la vivienda 2**

El piso de la vivienda es de tierra y los muros no están repellados, como se observa en la figura 9. Según los habitantes de la vivienda el clima en el interior de la vivienda es agradable ya que cuando el clima exterior está muy frío, el clima en el interior de la vivienda es cálido; y cuando el clima en el exterior es muy caliente, el clima en el interior de la vivienda es fresco.

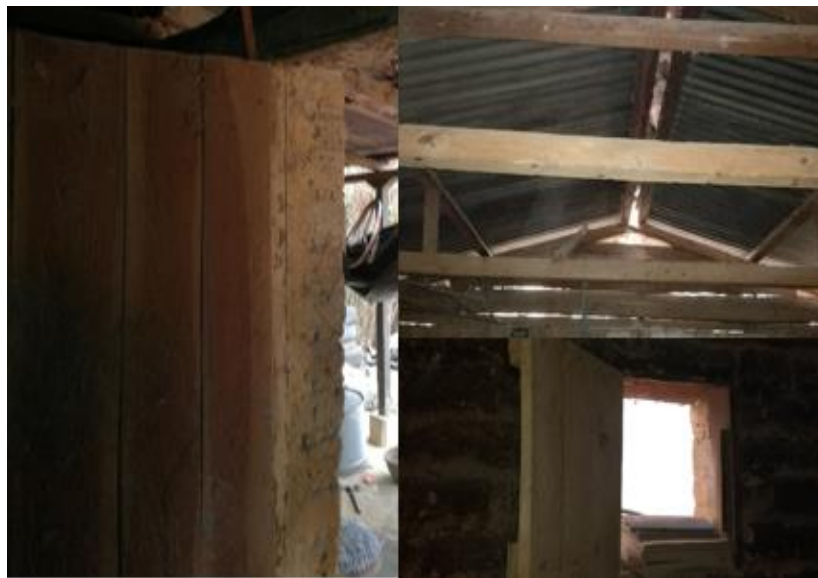
Figura 12. **Estado de puertas, ventanas y techo de la vivienda 3**

La puerta y la ventana de la vivienda se encuentran en buen estado, las láminas del techo están oxidadas lo cual provoca la filtración de agua cuando llueve. La estructura del techo de encuentra en buen estado. Lo descrito anteriormente se observa en la figura 12.

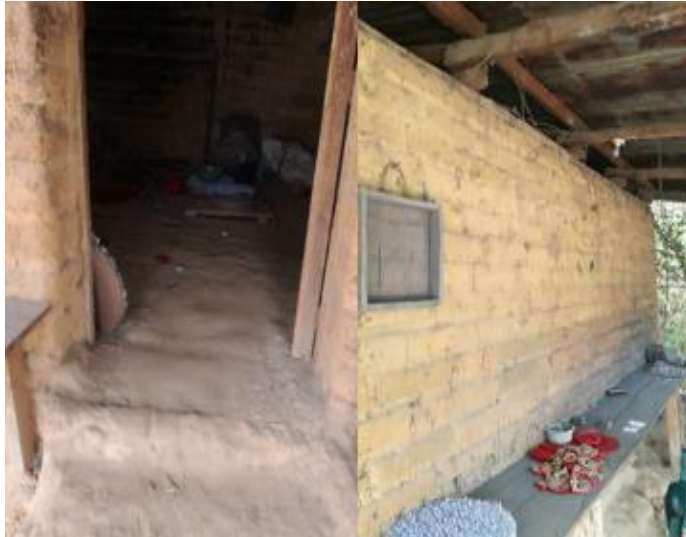
Figura 13. **Piso y muros de la vivienda 3**

El piso de la vivienda es de tierra y los muros no están repellados, como se observa en la figura 12. Según los habitantes de la vivienda, el clima en el interior de la vivienda es agradable ya que cuando el clima exterior está muy frío, el clima en el interior de la vivienda es cálido; y cuando el clima en el exterior es muy caliente, el clima en el interior de la vivienda es fresco.

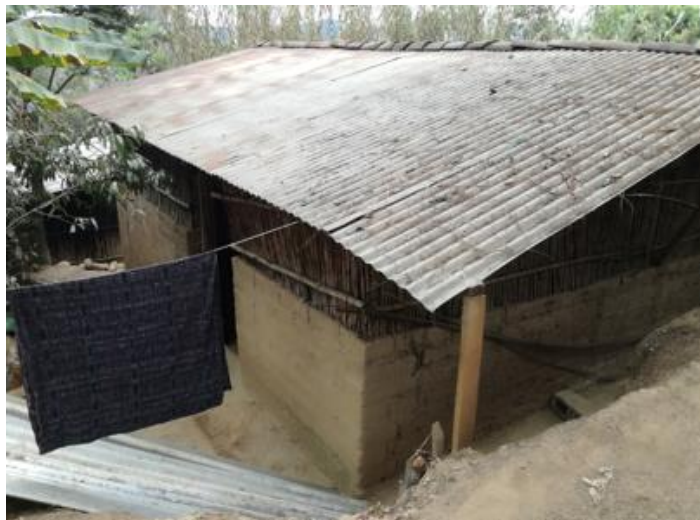
Figura 15. **Vivienda 4 de adobe**

La vivienda No.4 utiliza el método constructivo de adobe y varillas de caña de castilla como se muestra en la figura 15. Según los habitantes, la vivienda fue construida con adobe debido a que es un método económico para construir la vivienda y es el método tradicional de construcción que conocen.

Los habitantes indican que esta vivienda fue reconstruida después del terremoto de 1976, debido a que la vivienda colapsó completamente; luego de esta catástrofe, se levantaron medios muros y para finalizarlos se colocaron varillas de caña de castilla unidos con pita de nylon. Los habitantes indican que se construyó de esta manera para reducir el riesgo de que el muro colapse y cayera sobre ellos durante un evento sísmico. También cambiaron el techo de teja por un techo de lámina de zinc, ya que consideraron que es un techo menos pesado. Además, la estructura del techo no está soportado por los muros, si no que esta soportado por parales de madera que están enterrados en el suelo.

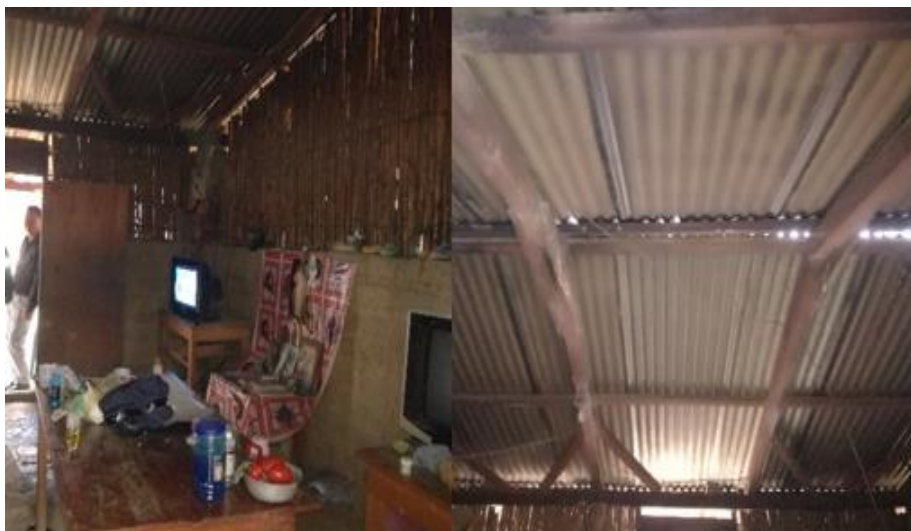
Figura 16. **Estado de puertas y techo de la vivienda 4**

Las puertas de la vivienda se encuentran en buen estado, las láminas del techo están en buen estado, pero algunas están mal colocada y esto provoca filtración de agua cuando llueve. La estructura del techo se encuentra en buen estado. Lo descrito anteriormente se observa en la figura 16.

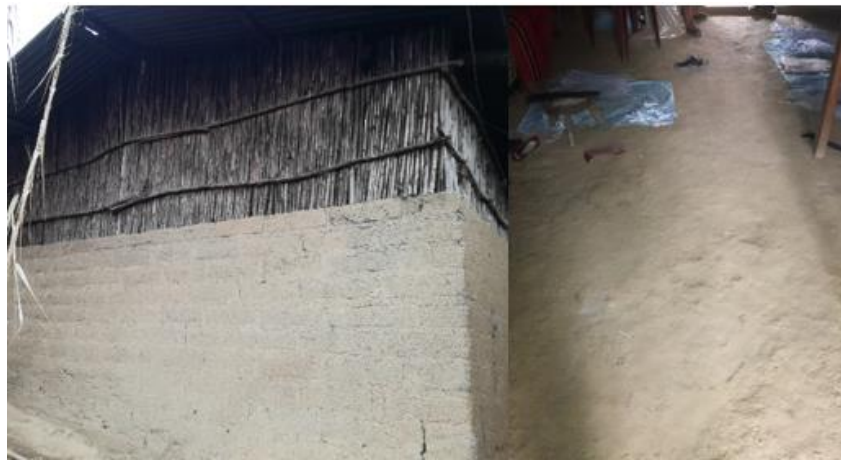
Figura 17. **Piso y muros de la vivienda 4**

El piso de la vivienda es de tierra y los medios muros no están repellados, como se observa en la figura 17. Según los habitantes de la vivienda, el clima en el interior de la vivienda es agradable a pesar de que los muros no son completamente de adobe, ya que cuando el clima exterior está muy frío, el clima en el interior de la vivienda es fresco; cuando el clima en el exterior es muy caliente, el clima en el interior de la vivienda es fresco.

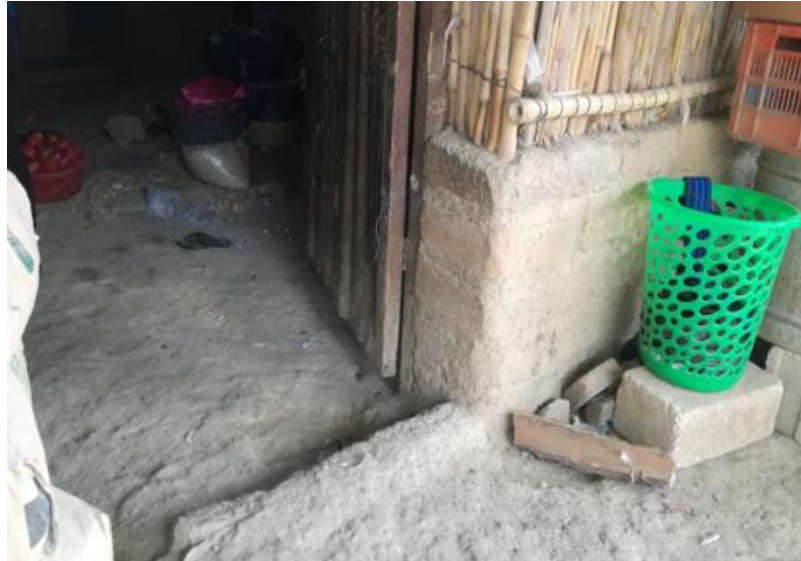
Figura 21. **Piso y muros de la vivienda 5**

El piso de la vivienda es de tierra y los medios muros no están repellados, como se observa en la figura 21. Según los habitantes de la vivienda, el clima en el interior de la vivienda es agradable a pesar de que los muros no son completamente de adobe, ya que cuando el clima exterior está muy frío, el clima en el interior de la vivienda es fresco. Cuando el clima en el exterior es muy caliente, el clima en el interior de la vivienda es fresco.

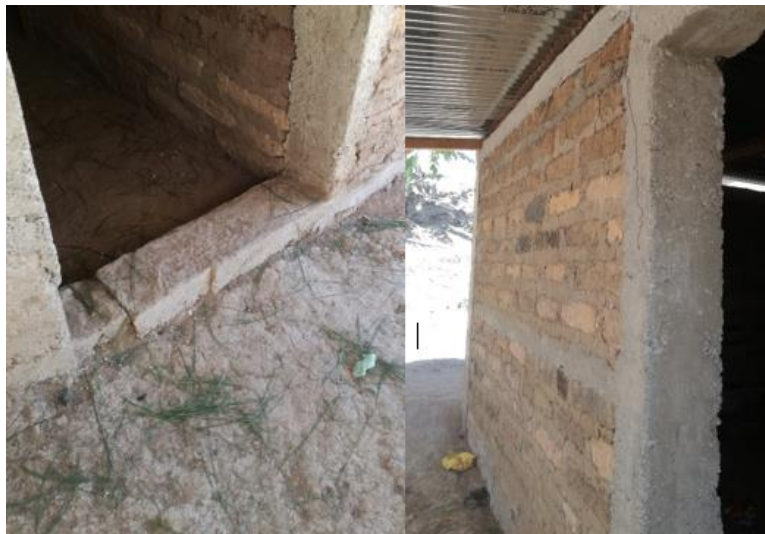
Figura 25. **Piso y muros de la vivienda 6**

de la vivienda es agradable ya que cuando el clima exterior está muy frío. El clima en el interior de la vivienda es cálido; cuando el clima en el exterior es muy caliente, el clima en el interior de la vivienda es fresco.

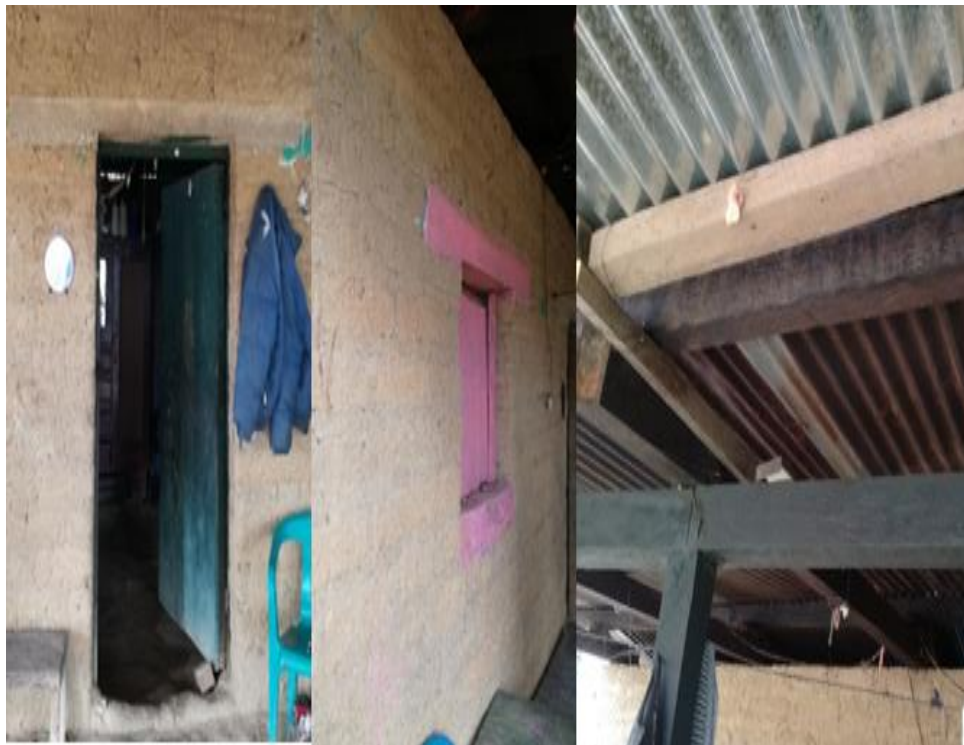
Figura 29. **Puertas, ventanas y techo de la vivienda 7**

Las puertas de la vivienda se encuentran en buen estado, las láminas del techo están en buen estado, pero algunas están mal colocada y esto provoca filtración de agua cuando llueve. La estructura del techo se encuentra en buen estado. Lo descrito anteriormente se observa en la figura 29.

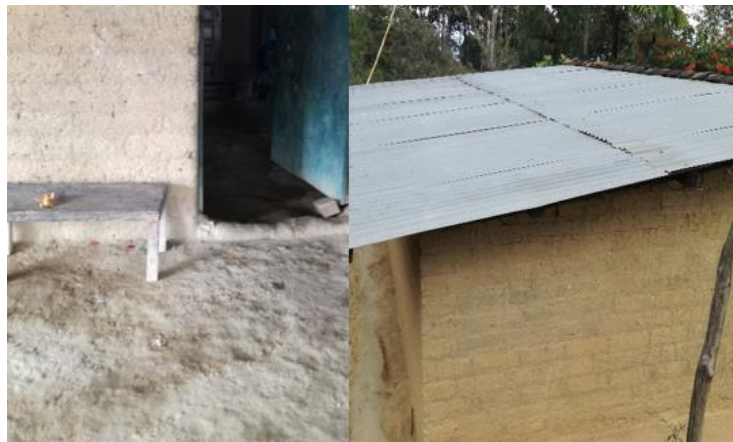
Figura 30. **Piso y muros**

El piso de la vivienda es de tierra y los muros no están repellados, como se observa en la figura 30. Según los habitantes de la vivienda, el clima en el interior de la vivienda es agradable ya que cuando el clima exterior está muy frío, el clima en el interior de la vivienda es cálido. Por otro lado, cuando el clima en el exterior es muy caliente, el clima en el interior de la vivienda es fresco.

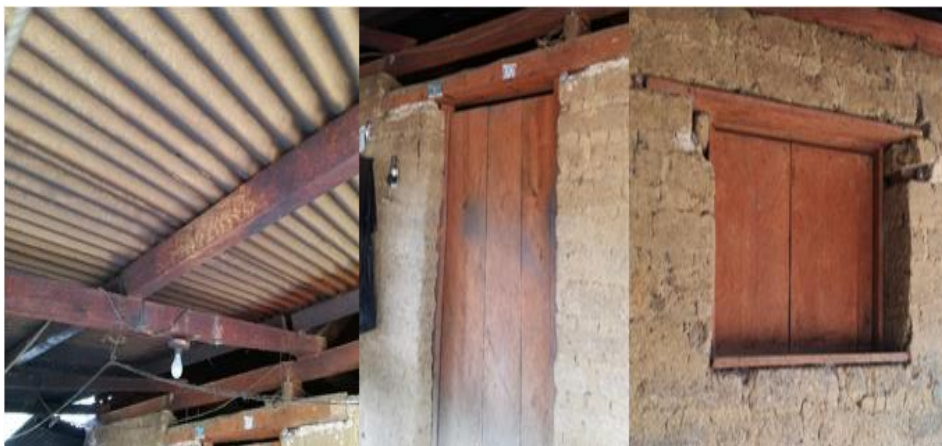
Figura 33. **Puertas, ventanas y techo de la vivienda 8**

Las puertas de la vivienda se encuentran en buen estado, las láminas del techo también, pero algunas están mal colocada y esto provoca filtración de agua cuando llueve. La estructura del techo se encuentra en buen estado. Lo descrito anteriormente se observa en la figura 33.

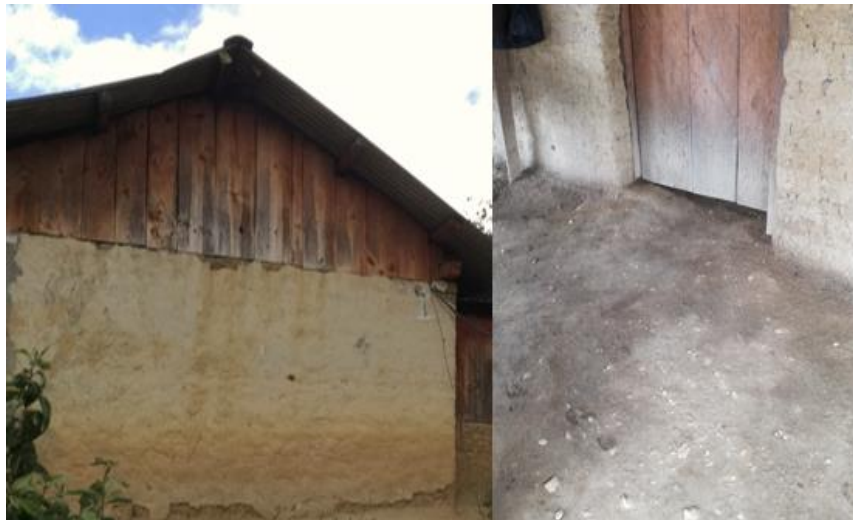
Figura 34. **Piso y muros de la vivienda 8**

El piso de la vivienda es de tierra y algunos muros están repellados y otros no, como se observa en la figura 34. Según los habitantes de la vivienda, el clima en el interior de la vivienda es agradable ya que cuando el clima exterior está

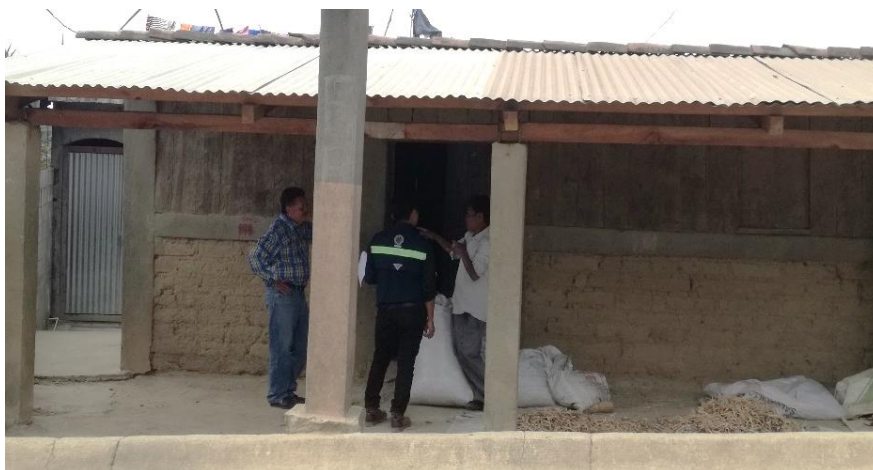
Figura 36. **Vivienda 9 de adobe**

Los habitantes indican que esta vivienda fue reconstruida después del terremoto, debido a que durante este evento la vivienda colapsó totalmente. Hicieron medios muros de adobe reforzados con elementos verticales y horizontales de concreto armado; finalizan el muro con tablas de madera y cambiaron el techo de teja por un techo de lámina de zinc, ya que consideraron que muros más bajos y un techo menos pesado, ayudarán a que la vivienda no colapse si ocurre un sismo de igual o mayor magnitud como el ocurrido en 1976.

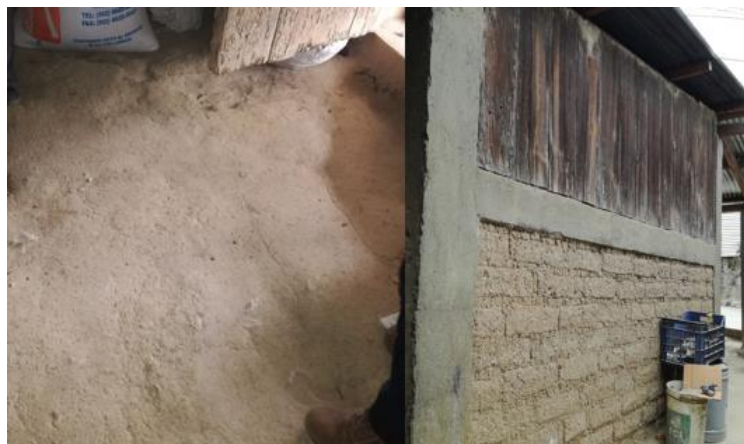
Figura 38. **Piso y muros de la vivienda 9**

El piso de la vivienda es de tierra y los muros no están repellados, como se observa en la figura 38. Según los habitantes de la vivienda, el clima en el interior de la vivienda es agradable ya que cuando el clima exterior está muy frío, el clima en el interior de la vivienda es cálido. Por otro lado, cuando el clima en el exterior es muy caliente, el clima en el interior de la vivienda es fresco.

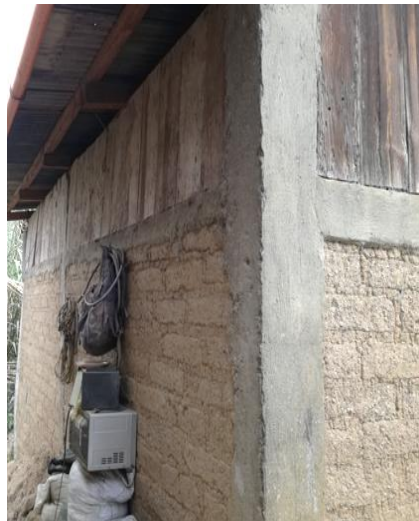
Figura 40. **Refuerzos verticales y horizontales de la vivienda 9**

Esta vivienda no cuenta con contra fuertes, pero tiene un muro interno como división de ambientes. Los muros cuentan con refuerzos verticales y horizontales de concreto armado. Los refuerzos verticales llamados columnas están colocados en las esquinas, en paredes muy largas y en los marcos de las puertas. Los refuerzos horizontales llamados soleras están ubicados en la parte baja e intermedia del muro, como se observa en la figura 40.

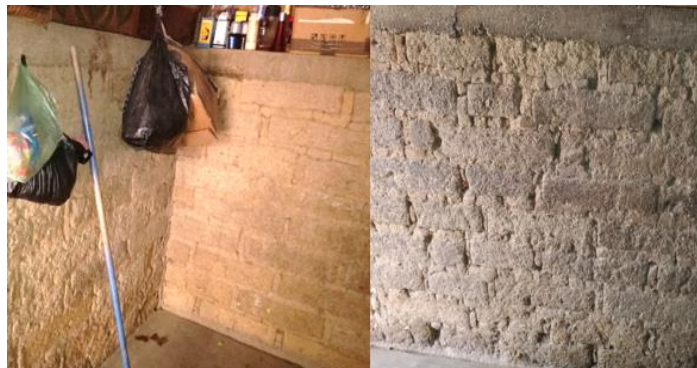
Figura 43. **Piso y muros de la vivienda 10**

El piso de la vivienda es de tierra y los muros no están repellados, como se observa en la figura 43. Según los habitantes de la vivienda, el clima en el interior de la vivienda es agradable a pesar de que los muros no son completamente de adobe. Cuando el clima exterior está muy frío, el clima en el interior de la vivienda es cálido. Por otro lado, el clima en el exterior es muy caliente, el clima en el interior de la vivienda es fresco.

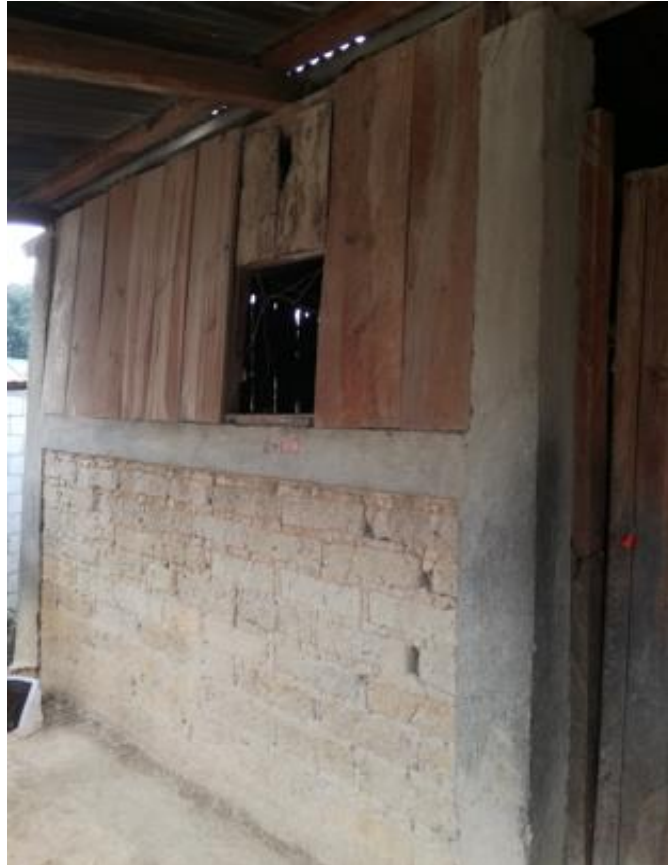
Figura 45. **Refuerzos verticales y horizontales de la vivienda 10**

Esta vivienda no cuenta con contra fuertes, pero tiene un muro interno como división de ambientes. Los muros cuentan con refuerzos verticales y horizontales de concreto armado. Los refuerzos verticales llamados columnas están colocados en las esquinas, en paredes muy largas y en los marcos de las puertas. Los refuerzos horizontales llamados soleras están ubicados en la parte baja e intermedia del muro, como se observa en la figura 45.

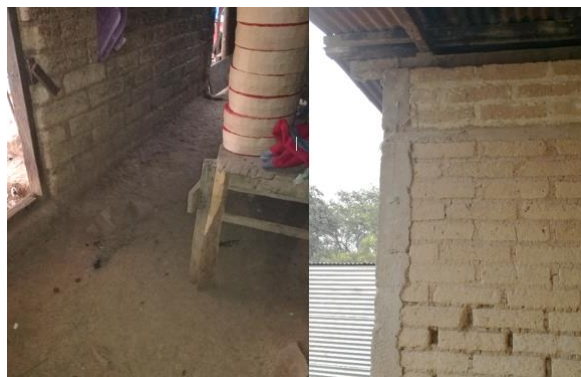
Figura 48. **Piso y muros de la vivienda 11**

El piso de la vivienda es de tierra y los muros no están repellados, como se observa en la figura 48. Según los habitantes de la vivienda, el clima en el interior de la vivienda es agradable a pesar de que los muros no son completamente de adobe. Cuando el clima exterior está muy frío, el clima en el interior de la vivienda es cálido. Por otro lado cuando el clima en el exterior es muy caliente, el clima en el interior de la vivienda es fresco.

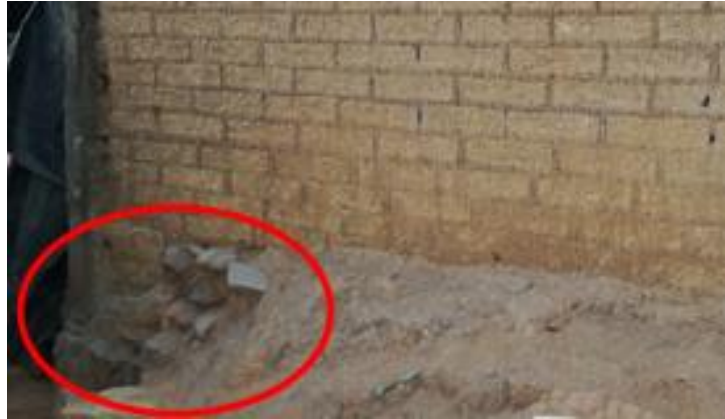
Figura 50. **Parte del cimiento de la vivienda 11**

Las características estructurales de la vivienda son, el ancho de los medios muros de adobe es de 0,20 m, su alto es de 2,26 m, existe cimiento, el cual está elaborado de piedras unidas con mortero, este tienen un ancho de 0,30 m y profundidad de 0,70 m, aproximadamente; parte del cimiento se observa en la figura 50.

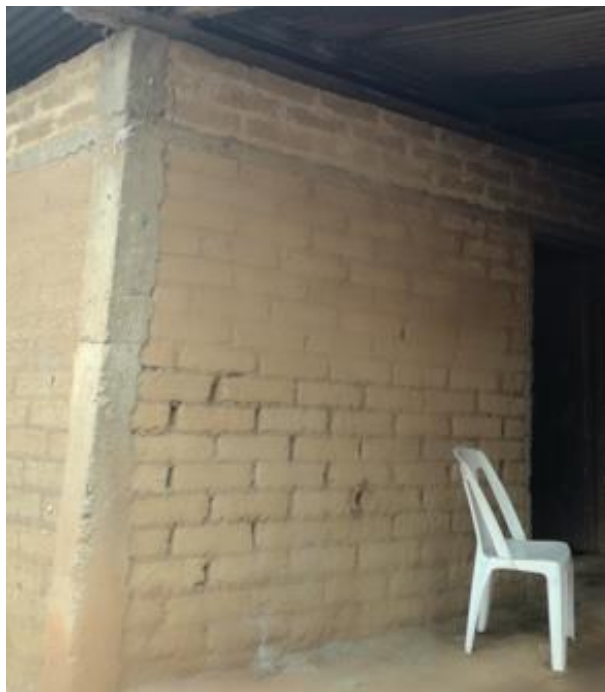
Figura 51. **Refuerzos verticales y horizontales de la vivienda 11**

Esta vivienda no tiene con contra fuertes, pero tiene un muro interno como división de ambientes. Los muros cuentan con refuerzos verticales y horizontales de concreto armado. Los refuerzos verticales llamados columnas están colocados en las esquinas y en los marcos de las puertas. Los refuerzos horizontales llamados soleras están ubicados en la parte superior del muro, como se observa en la figura 51.

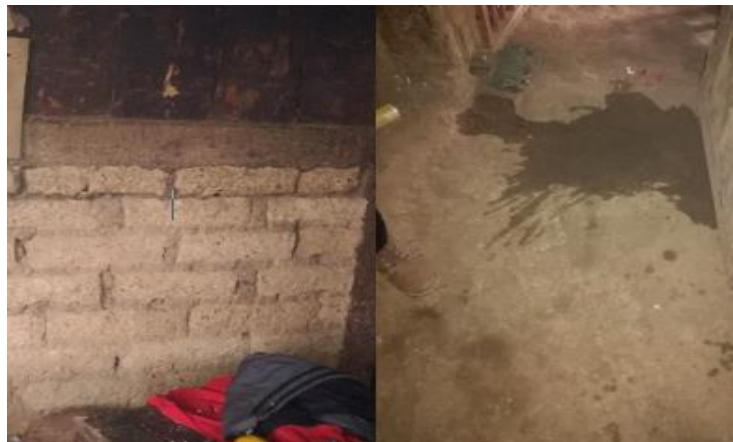
Figura 54. **Piso y muros de la vivienda 12**

El piso de la vivienda es de tierra y los muros no están repellados, como se observa en la figura 54. Según los habitantes de la vivienda, el clima en el interior de la vivienda es agradable a pesar de que los muros no son completamente de adobe. Cuando el clima exterior está muy frío, el clima en el interior de la vivienda es cálido. En contraste, cuando el clima en el exterior es muy caliente, el clima en el interior de la vivienda es fresco.

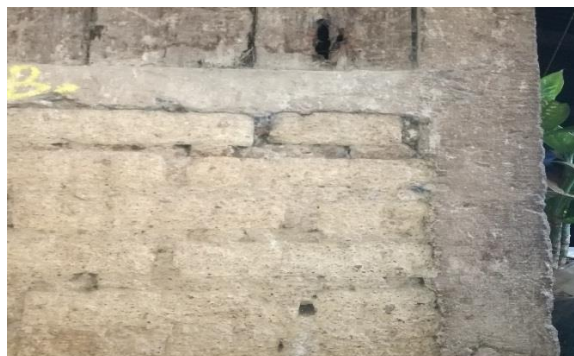
Figura 55. **Refuerzos verticales y horizontales de la vivienda 12**

Esta vivienda no cuenta con contra fuertes. Los muros tienen refuerzos verticales y horizontales de concreto armado. Los refuerzos verticales llamados columnas están colocados en las esquinas, en paredes muy largas y en los marcos de las puertas. Los refuerzos horizontales llamados soleras y están ubicados en la parte baja e intermedia del muro, como se observa en la figura 55.

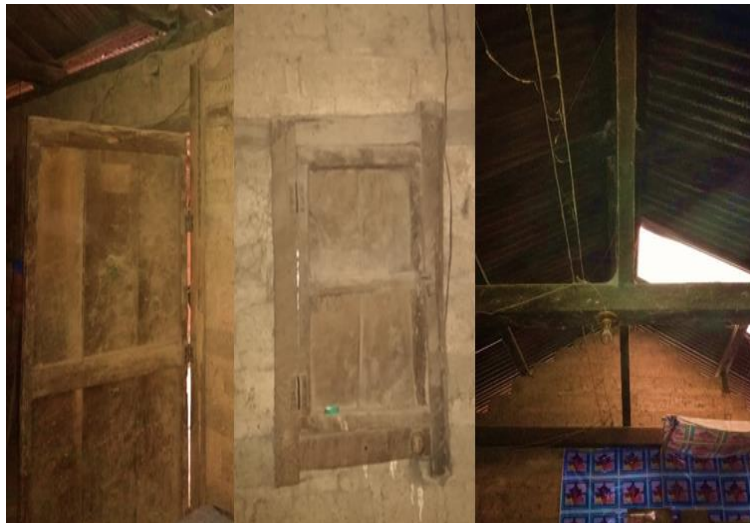
Figura 57. **Puertas, ventanas y techo de la vivienda 13**

Las puertas de la vivienda se encuentran en buen estado, las láminas del techo también, pero algunas están mal colocada y esto provoca filtración de agua cuando llueve. La estructura del techo se encuentra en buen estado. Lo descrito anteriormente se observa en la figura 57.

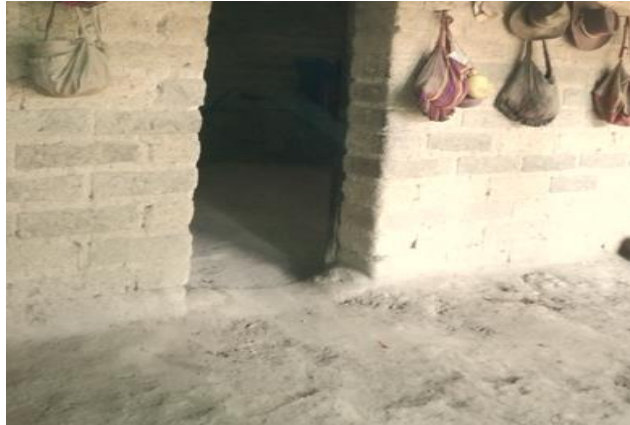
Figura 58. **Piso y muros de la vivienda 13**

El piso de la vivienda es de tierra y los muros no están repellados, como se observa en la figura 58. Según los habitantes de la vivienda, el clima en el interior de la vivienda es agradable ya que cuando el clima exterior está muy frío, el clima en el interior de la vivienda es cálido. En contraste cuando el clima en el exterior es muy caliente, el clima en el interior de la vivienda es fresco.

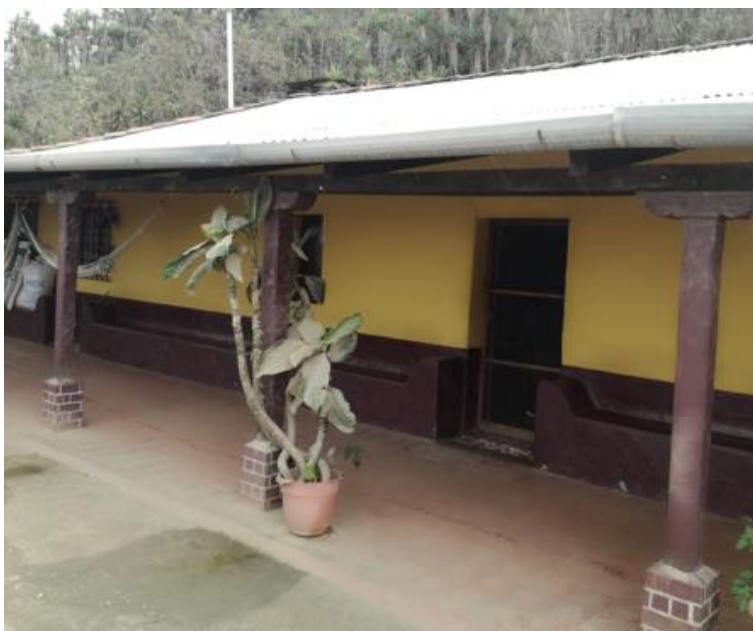
Figura 60. **Vivienda 14 de adobe**

La vivienda No.14 utiliza el método constructivo de adobe como se muestra en la figura 60. Según los habitantes la vivienda, fue construida con adobe debido a que era el método tradicional de construcción que conocían.

Los habitantes indican que esta vivienda fue construida antes del terremoto de 1976, la vivienda no sufrió daños significativos en los muros, únicamente algunas fisuras en las sisas que unen los adobes y el colapso parcial del techo; luego del terremoto, cambiaron el techo de teja por un techo de lámina de zinc, ya que los habitantes indican que es un techo menos pesado y que no afectará a los muros de adobe si ocurre un sismo de gran magnitud.

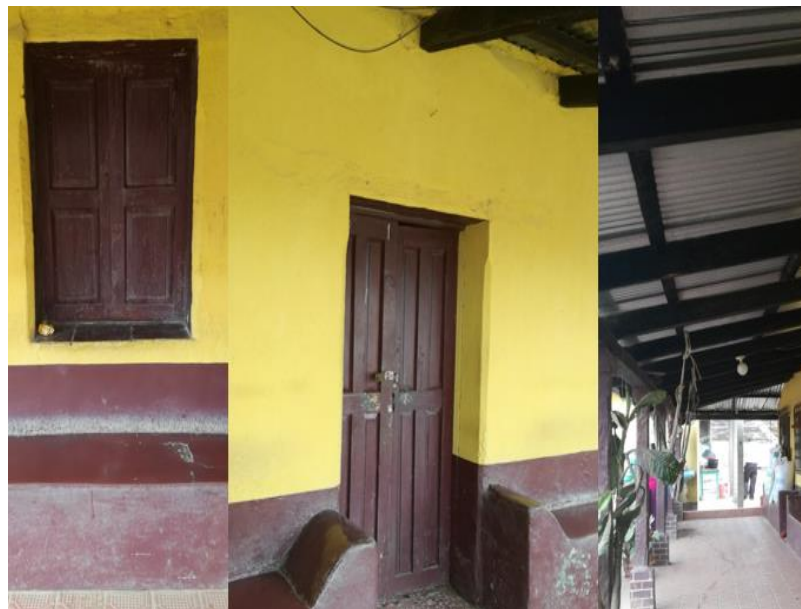
Figura 61. **Puertas, ventanas y techo de la vivienda 14**

Las puertas de la vivienda se encuentran en buen estado, las láminas también, la estructura del techo se encuentra en buen estado. Lo descrito anteriormente se observa en la figura 61.

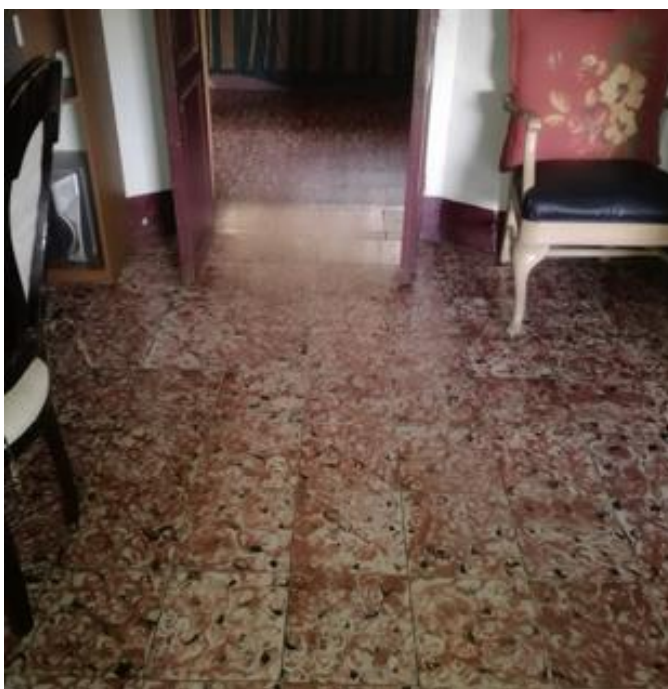
Figura 62. **Piso y muros de la vivienda 14**

La vivienda tiene piso de granito y los muros están repellados en su totalidad, como se observa en la figura 62. Según los habitantes de la vivienda,

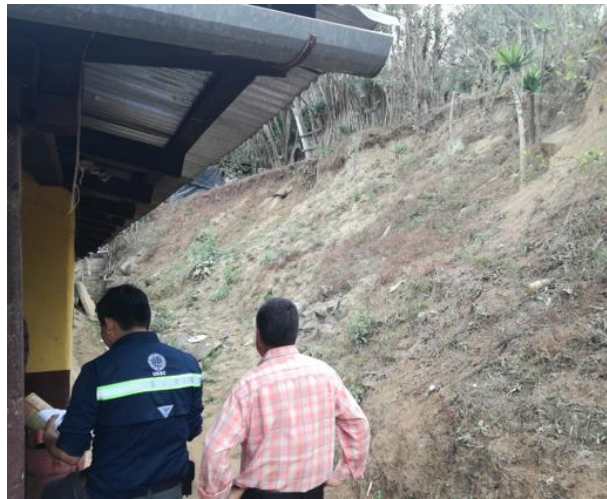
Figura 63. **Talud cercano de la vivienda 14**

La vivienda es vulnerable a deslizamientos, debido a que en un costado de la misma existe un talud, el cual posee una pendiente pronunciada como se observa en la figura 63. En cercanías hay un bosque que represente un riesgo ante un incendio forestal. Según los habitantes, la lluvia en esta región es muy intensa, y a pesar de que la vivienda está ubicada en una parte donde el agua de lluvia se acumula, esto no ha ocasionado alguna inundación en la vivienda.

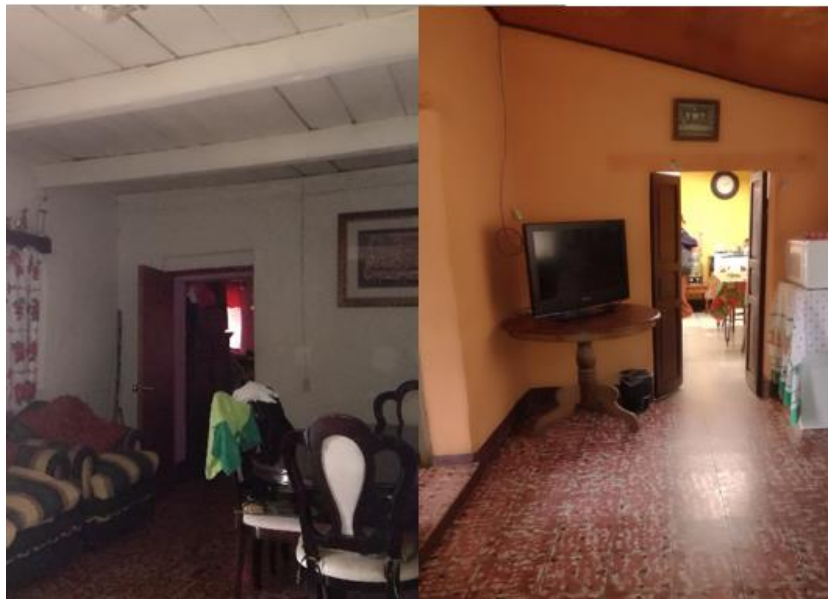
Figura 65. **Muros internos de la vivienda 14**

es de 4 cm. Esta vivienda no cuenta con contra fuertes, únicamente cuenta con muros interno como división de ambientes como se observa en la figura 65. Los muros no poseen algún tipo de refuerzo vertical u horizontal.

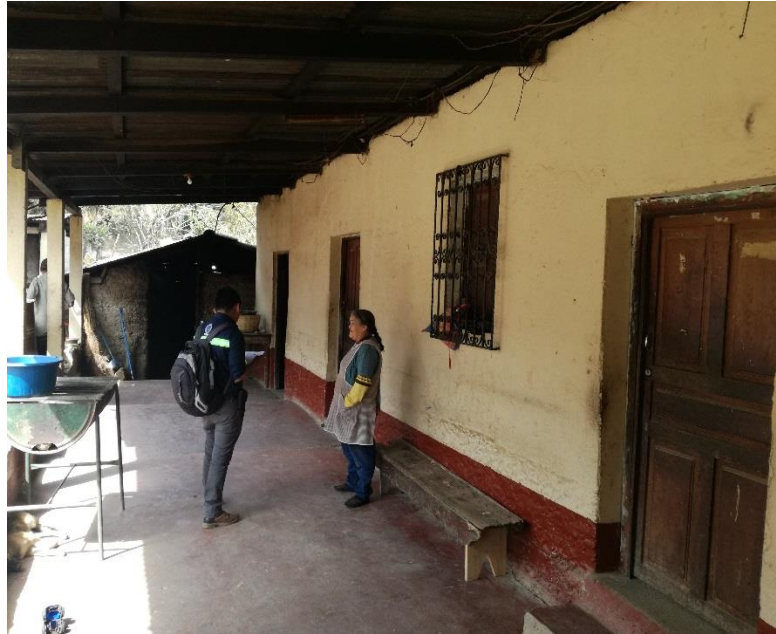
Figura 66. **Vivienda 15 de adobe**

La vivienda No.15 utiliza el método constructivo de adobe como se muestra en la figura 66. Según los habitantes la vivienda, fue construida con adobe, madera y refuerzos de concreto armado debido a que era el método tradicional que conocían. También implementaron materiales de construcción modernos para hacer una vivienda más resistente. Además, era una manera segura y económica de construir.

Los habitantes indican que esta vivienda fue reconstruida después del terremoto, debido a que durante este evento la vivienda colapsó totalmente. Hicieron muros de adobe reforzados con elementos verticales y horizontales de concreto armado y cambiaron el techo de teja por un techo de lámina de zinc, ya que un techo menos pesado, ayudarán a que la vivienda no colapse si ocurre un sismo de igual o mayor magnitud como el ocurrido en 1976. Luego de mucho tiempo, sustituyeron algunos muros de adobe con block de concreto.

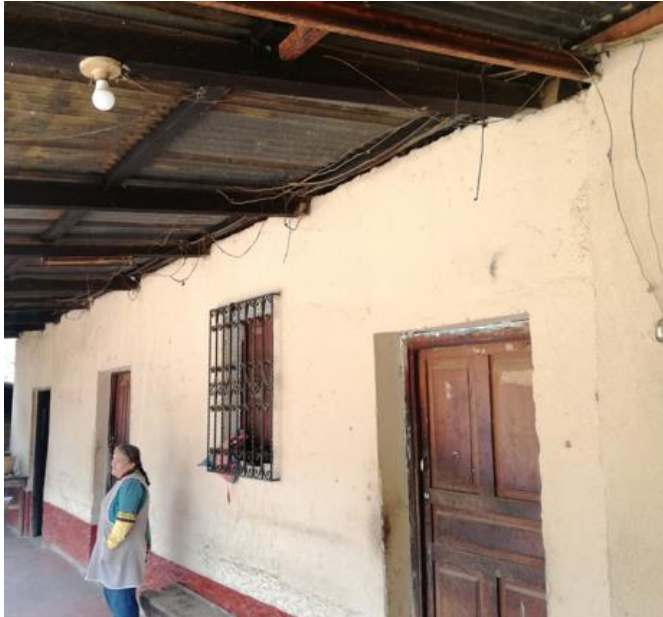
Figura 67. **Puertas, ventanas y techo de la vivienda 15**

Las puertas de la vivienda están en buen estado, al igual que las ventanas, las láminas del techo tienen algunos agujeros, en los cuales cuando llueve se filtra agua y la estructura del mismo está con un deterioro moderado. Lo descrito anteriormente se observa en la figura 67.

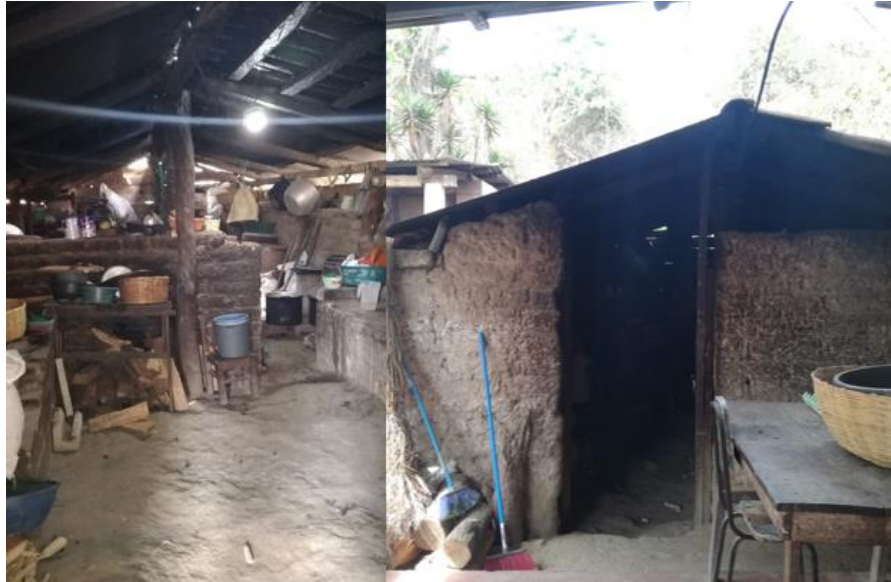
Figura 68. **Piso y muros de la vivienda 15**

El piso de la vivienda es parcialmente de torta de concreto y en algunos ambientes el piso es de tierra y al igual que en los muros algunos están si repello, como se observa en la figura 68. Según los habitantes de la vivienda, el clima en el interior de la vivienda es agradable a pesar de que los muros no son completamente de adobe. Cuando el clima exterior está muy frío, el clima en el interior de la vivienda es cálido. En contraste cuando el clima en el exterior es muy caliente, el clima en el interior de la vivienda es fresco.

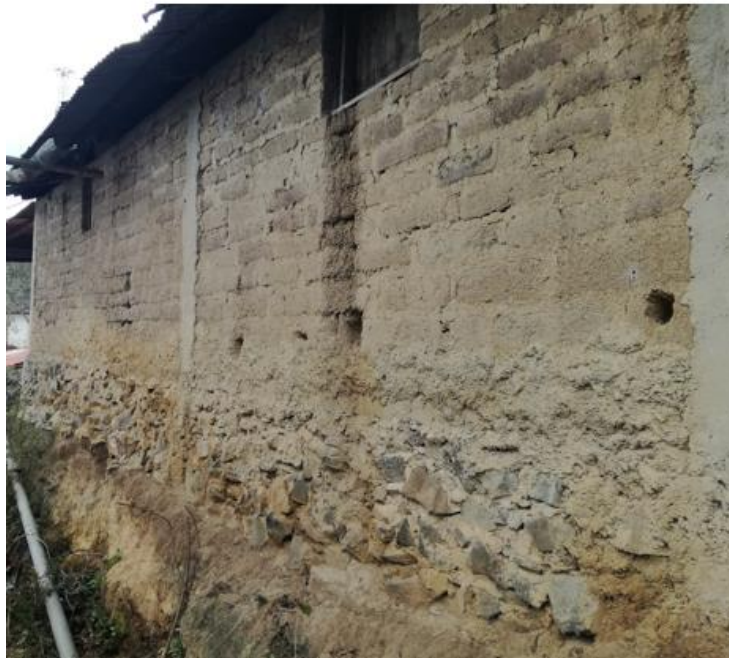
Figura 70. **Parte del cimiento de la vivienda 15**

Las características estructurales de la vivienda son, el ancho de los muros de adobe es de 0,24 m, su alto es de 2,60 m, existe cimiento, el cual está elaborado de piedras unidas con mortero, este tienen un ancho de 0,30 m y profundidad de 0,70 m, aproximadamente; parte del cimiento se puede observar en la figura 70.

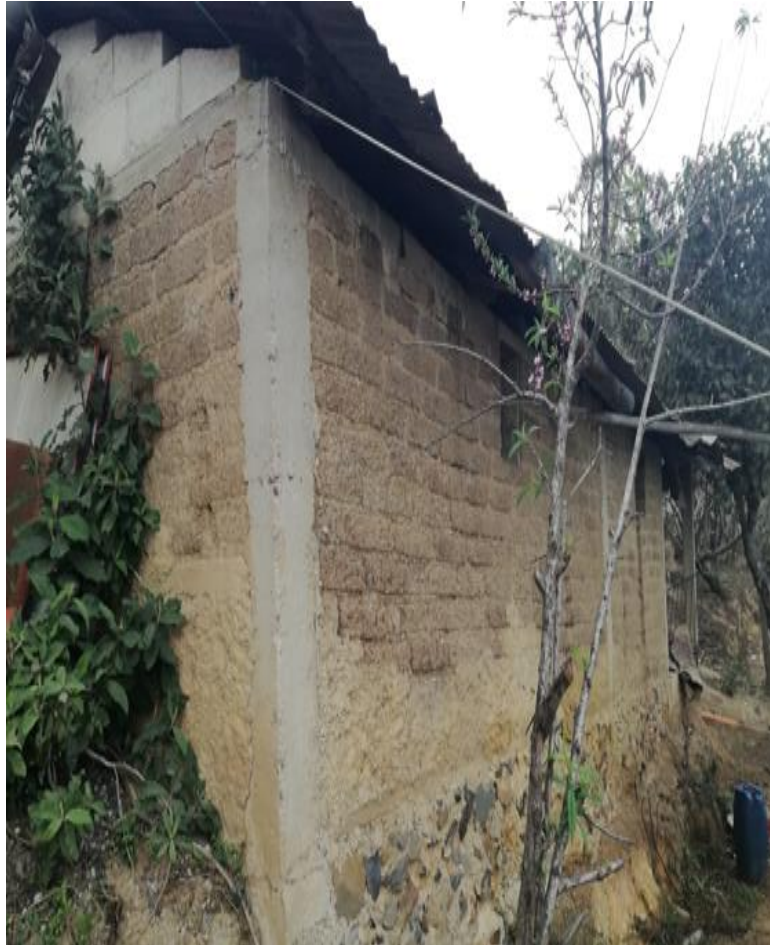
Figura 71. **Refuerzos verticales y horizontales de la vivienda 15**

Esta vivienda no cuenta con contra fuertes, pero tiene un muro interno como división de ambientes. Los muros cuentan con refuerzos verticales y horizontales de concreto armado. Los refuerzos verticales llamados columnas están colocados en las esquinas y centro de muros largos. Los refuerzos horizontales llamados soleras están ubicados en la parte superior del muro, como se observa en la figura 71.
