**METODOLOGÍA PARA LA INSPECCIÓN Y ANÁLISIS VISUAL INGENIERIL DE LAS  
EDIFICACIONES COLONIALES EN GUATEMALA**

**Cristhian Emmanuel Valle Interiano**

Guatemala, noviembre de 2020

**INGENIERO CIVIL**

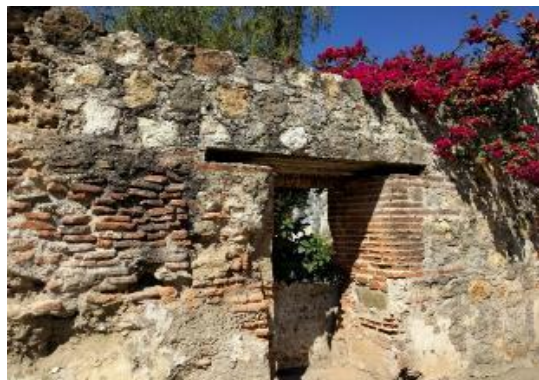
Figura 12. **Mampostería ciclópea en un muro del Convento Santa Clara, La Antigua Guatemala**

Era común que los materiales de construcción con los cuales se hacían los muros presentaran un aspecto regular a lo largo de la fachada, pero en el interior fueran de tipo ciclópeo (como se puede apreciar en la figura 12), así la mampostería exterior hacía las funciones de cimbra. Combinaciones así son difíciles de determinar por simple inspección, se requieren de métodos de sondeo o exploración por excavación para determinar una composición real.

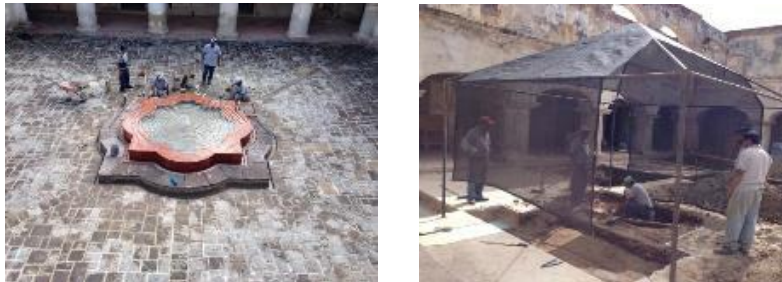
Figura 52. **Trabajos de remodelación por parte del CNPAG**

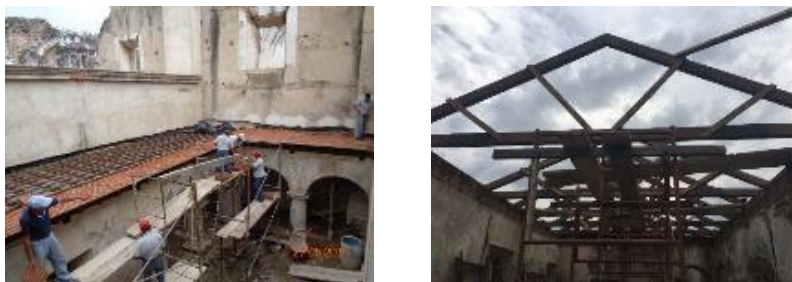
Figura 53. **Trabajos en techos y entrepisos por parte del CNPAG**

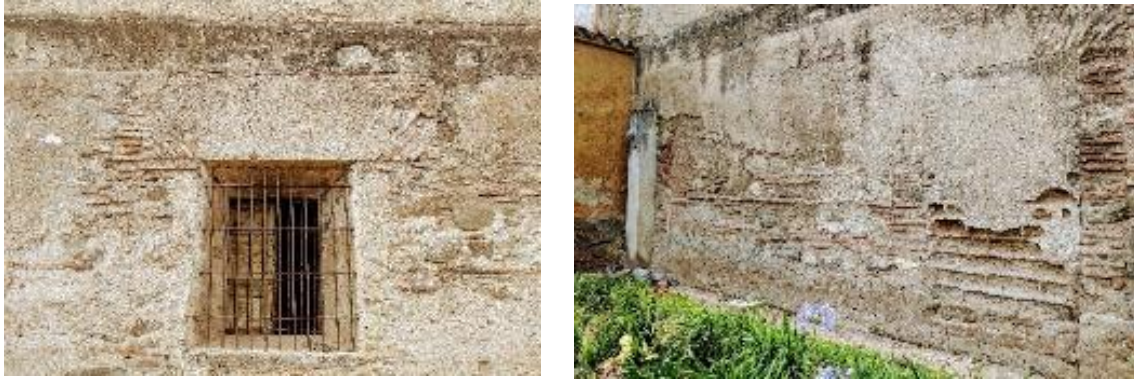
Figura 57. **Materiales diversos en vano y muro sobre la 1ª. Calle Oriente**

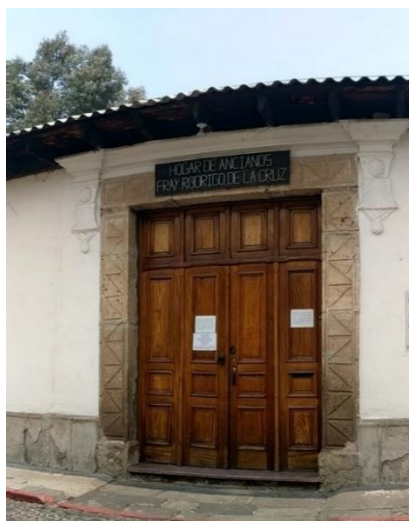
Figura 63. **Dintel de roca en puerta principal**

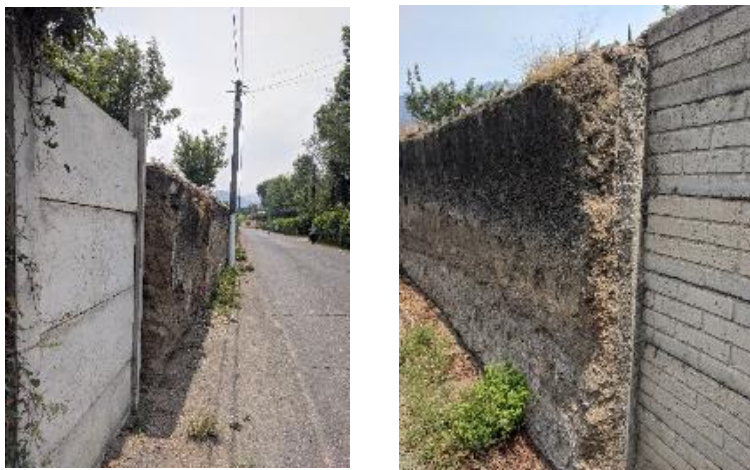
Figura 66. **Muro antiguo y material contemporáneo**

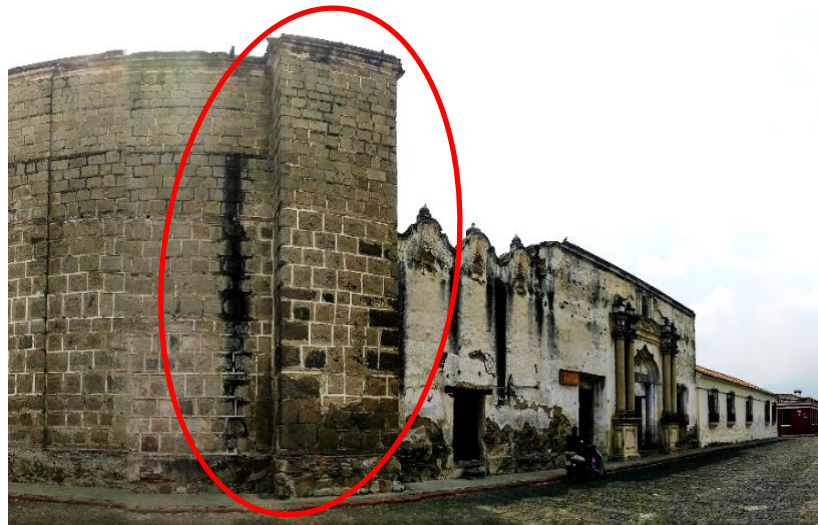
Figura 76. **Contrafuerte sobre la 2ª. Avenida Sur, La Antigua Guatemala**

El templo está conformado por un juego de 6 bóvedas, y por consiguiente sus respectivas columnas en las cuales se trasmite la carga de la cubierta. Las columnas son masivas, más anchas que el muro y existe un contrafuerte en la cara poniente del muro sobre la 2ª. Avenida, en el mismo eje que el de la fachada el cual se aprecia en la figura 76.

Se pueden observar algunas grietas en las columnas, aunque no hay un patrón definido que indique que existe una falla por flexión o corte, sino que las grietas son superficiales y se notan en el acabado de la misma. Aunque, difícil de visualizarlo sin instrumentos de nivelación, es probable que haya un cambio en la verticalidad de algunas columnas debido al colapso de las bóvedas (falla por apertura de apoyos).

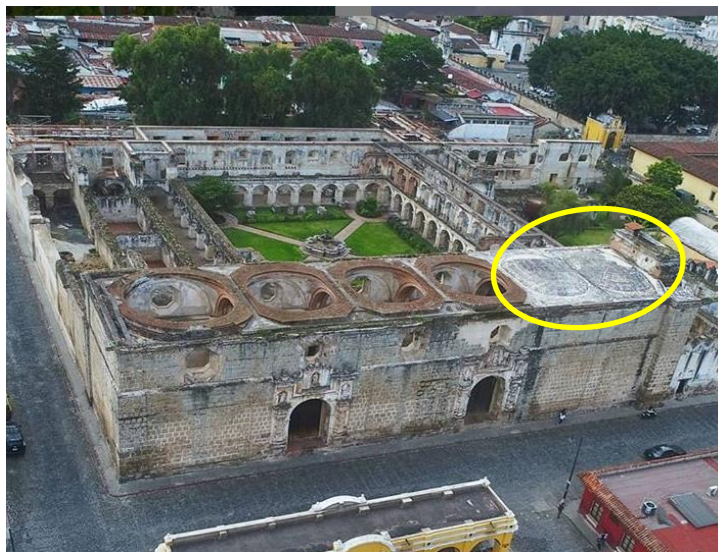
Figura 77. **Vista aérea del conjunto y de las bóvedas del Templo de Santa Clara, La Antigua Guatemala, 2019**

En la figura 77 se observan las 4 bases de las bóvedas que colapsaron y las dos restantes (encerradas en un círculo), que sí están en pie y que forman parte del coro alto del templo.

Al evaluar cómo se comportan las cargas en las columnas se debe entender primero que las estructuras abovedadas son hiperestáticas y la línea de presiones no puede hacerse de forma exacta a partir únicamente de las condiciones de equilibrio. El empuje de las bóvedas puede ser absorbido de mejor forma por un contrafuerte robusto, sin embargo, el contrafuerte sólo se presenta en eje de la fachada del templo lo que le provee una estabilidad mayor a esta región, pero también concentra los esfuerzos en el mismo lado, esto propició también el colapso de las otras bóvedas. El contrafuerte antes mencionado se muestra en la figura 78.

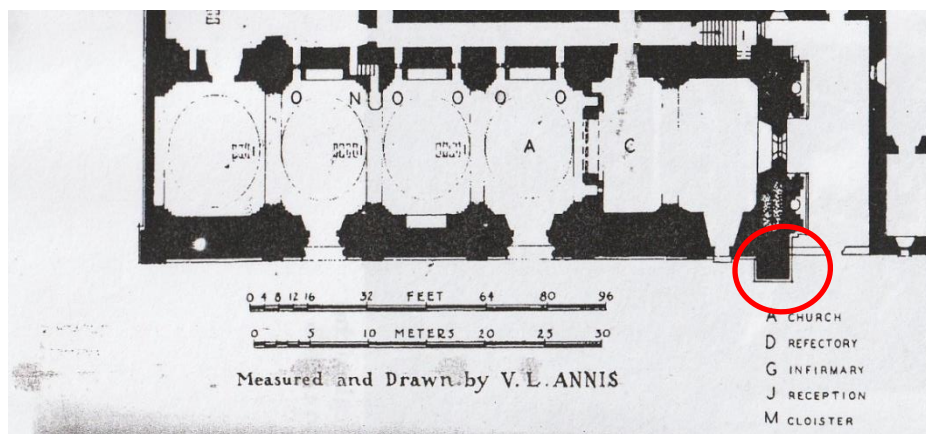
Figura 78. **Ubicación del contrafuerte en el Templo de Santa Clara, La Antigua Guatemala**

En un sismo, las fuerzas de inercia que se generan por la masa importante de la bóveda y las que se producen por el peso mismo del muro producen empujes normales al plano del muro. El techo no proporciona una restricción significativa al extremo superior del muro; tampoco lo hacen los eventuales muros transversales, los cuales nunca existieron en este templo.

El movimiento del muro hacia afuera no fue suficiente para producir su volteo, pero sí para provocar la inestabilidad de las bóvedas y sus colapsos; la razón por la que aún están en pie las dos bóvedas restantes encima del coro alto es porque esa zona, en relación a la nave restante, es más rígida (debido al entrepiso de la zona de coro), y también da lugar a fuertes concentraciones de esfuerzos, por ello en las uniones, dinteles y varios puntos de unión hay agrietamiento y desprendimiento de material.

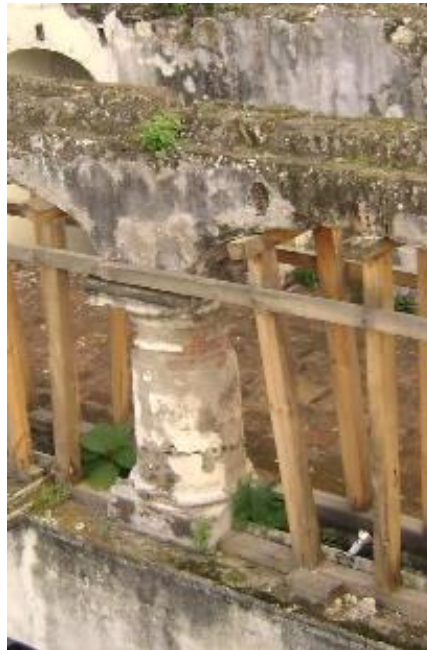
Figura 87. **Proceso de restauración de columnas en el convento**

Alrededor de la cara interna del convento, colindando con el patio central, se encuentra el sistema de arcos, muy tradicional en claustros, conventos y palacios gubernativos. Las columnas de este convento fueron elementos propensos al volteo, pero más a la falla por flexión. La flexión que se generó produjo grietas horizontales, debido a que, por la alternancia de la dirección del movimiento, las grietas horizontales se abren y cierran sucesivamente en un proceso llamado “zapateo” en donde se disipó gran parte de la energía del sismo.

En vez del volteo hubo un cambio en la verticalidad de varias las columnas en una misma hilera, esto se pudo apreciar antes de la restauración como se aprecia en la figura 87.

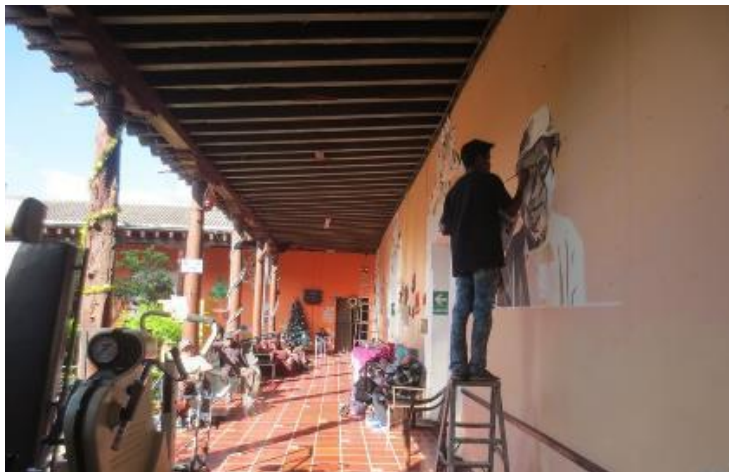
Figura 93. **Vista del artesanado de terraza española, Casa Hogar Fray Rodrigo de la Cruz**

El soporte que un sistema de techos brinda a la parte alta de los muros puede agregar estabilidad adicional, especialmente cuando está anclado a los mismos. El techo de la Casa Hogar Fray Rodrigo es la estructura que posee elementos estructurales tipo viga, empezando por las vigas longitudinales y transversales que componen el área de artesanado en teja y luego el área de terraza española como se puede observar en la figura 93.

El artesanado en madera le provee cierto grado de rigidez a la estructura inferior. Los muros gruesos de una vivienda colonial como esta, construida de adobe, mejora la estabilidad sísmica de las misma, pero, es la estructura del techo la que deberá estar siempre bien anclada a los muros para complementar. No se visualizan problemas con el anclaje, pero sí con el deterioro del material.

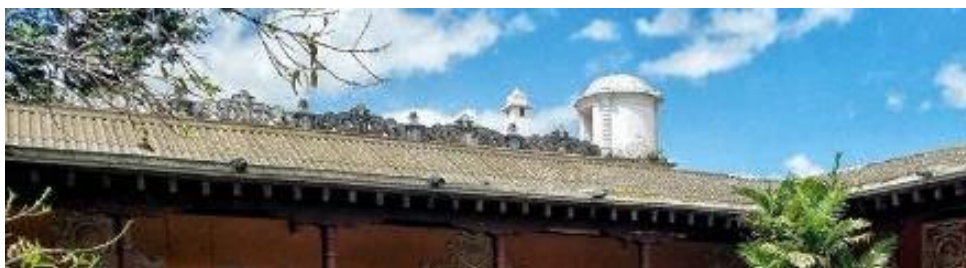
Figura 94. **Cúpula y linternilla, Casa Hogar Fray Rodrigo de la Cruz**

La casa tiene tres cúpulas, una por encima de la capilla, otra en la cocina y última en la oficina del director (las primeras dos se aprecian en la figura 93), estas están construidas con ladrillo de arcilla cocido, el acabado exterior es de una mezcla de cal, arena fina y agua. Estas cúpulas se ven severamente afectadas por la humedad.
