**PROYECTO DE RESTAURACION Y RECICLAJE DEL TEMPLO NUESTRA SEÑORA  
DEL CARMEN. ANTIGUA GUATEMALA.**

PRESENTADO POR Dr. Arq. LIONEL ENRIQUE BOJORQUEZ CATIVO.

**ARQUITECTO LIONEL ENRIQUE BOJORQUEZ CATIVO.**

Guatemala, Noviembre 2014.

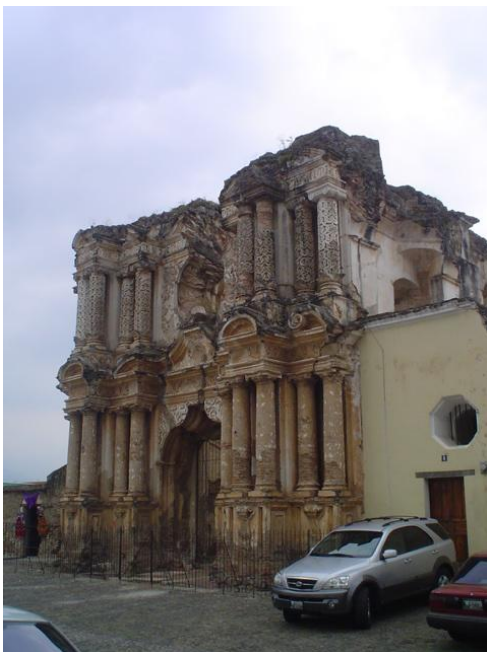
El templo de Nuestra Señora del Carmen, esta dispuesto oriente – poniente, configurado en zona urbana y no existe proximidad de aguas que puedan causar algún efecto sobre el edificio.

La fotografía muestra una panorámica del Templo Nuestra Señora del Carmen. Expone su disposición oriente – poniente y su entorno carece de proximidad de aguas.

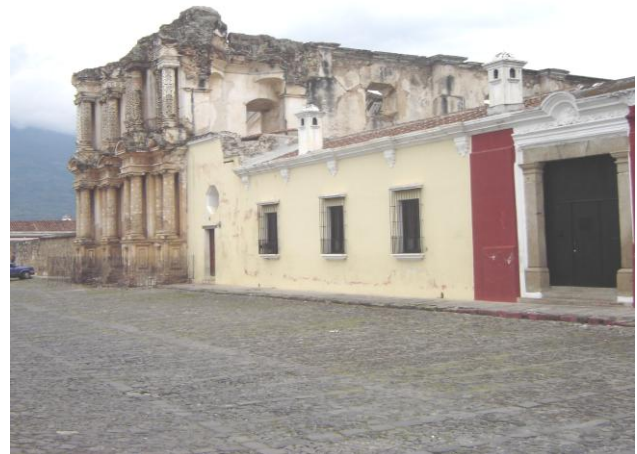
La fotografía muestra una panorámica del Templo Nuestra Señora del Carmen. Expone su ubicación en zonas urbanas.

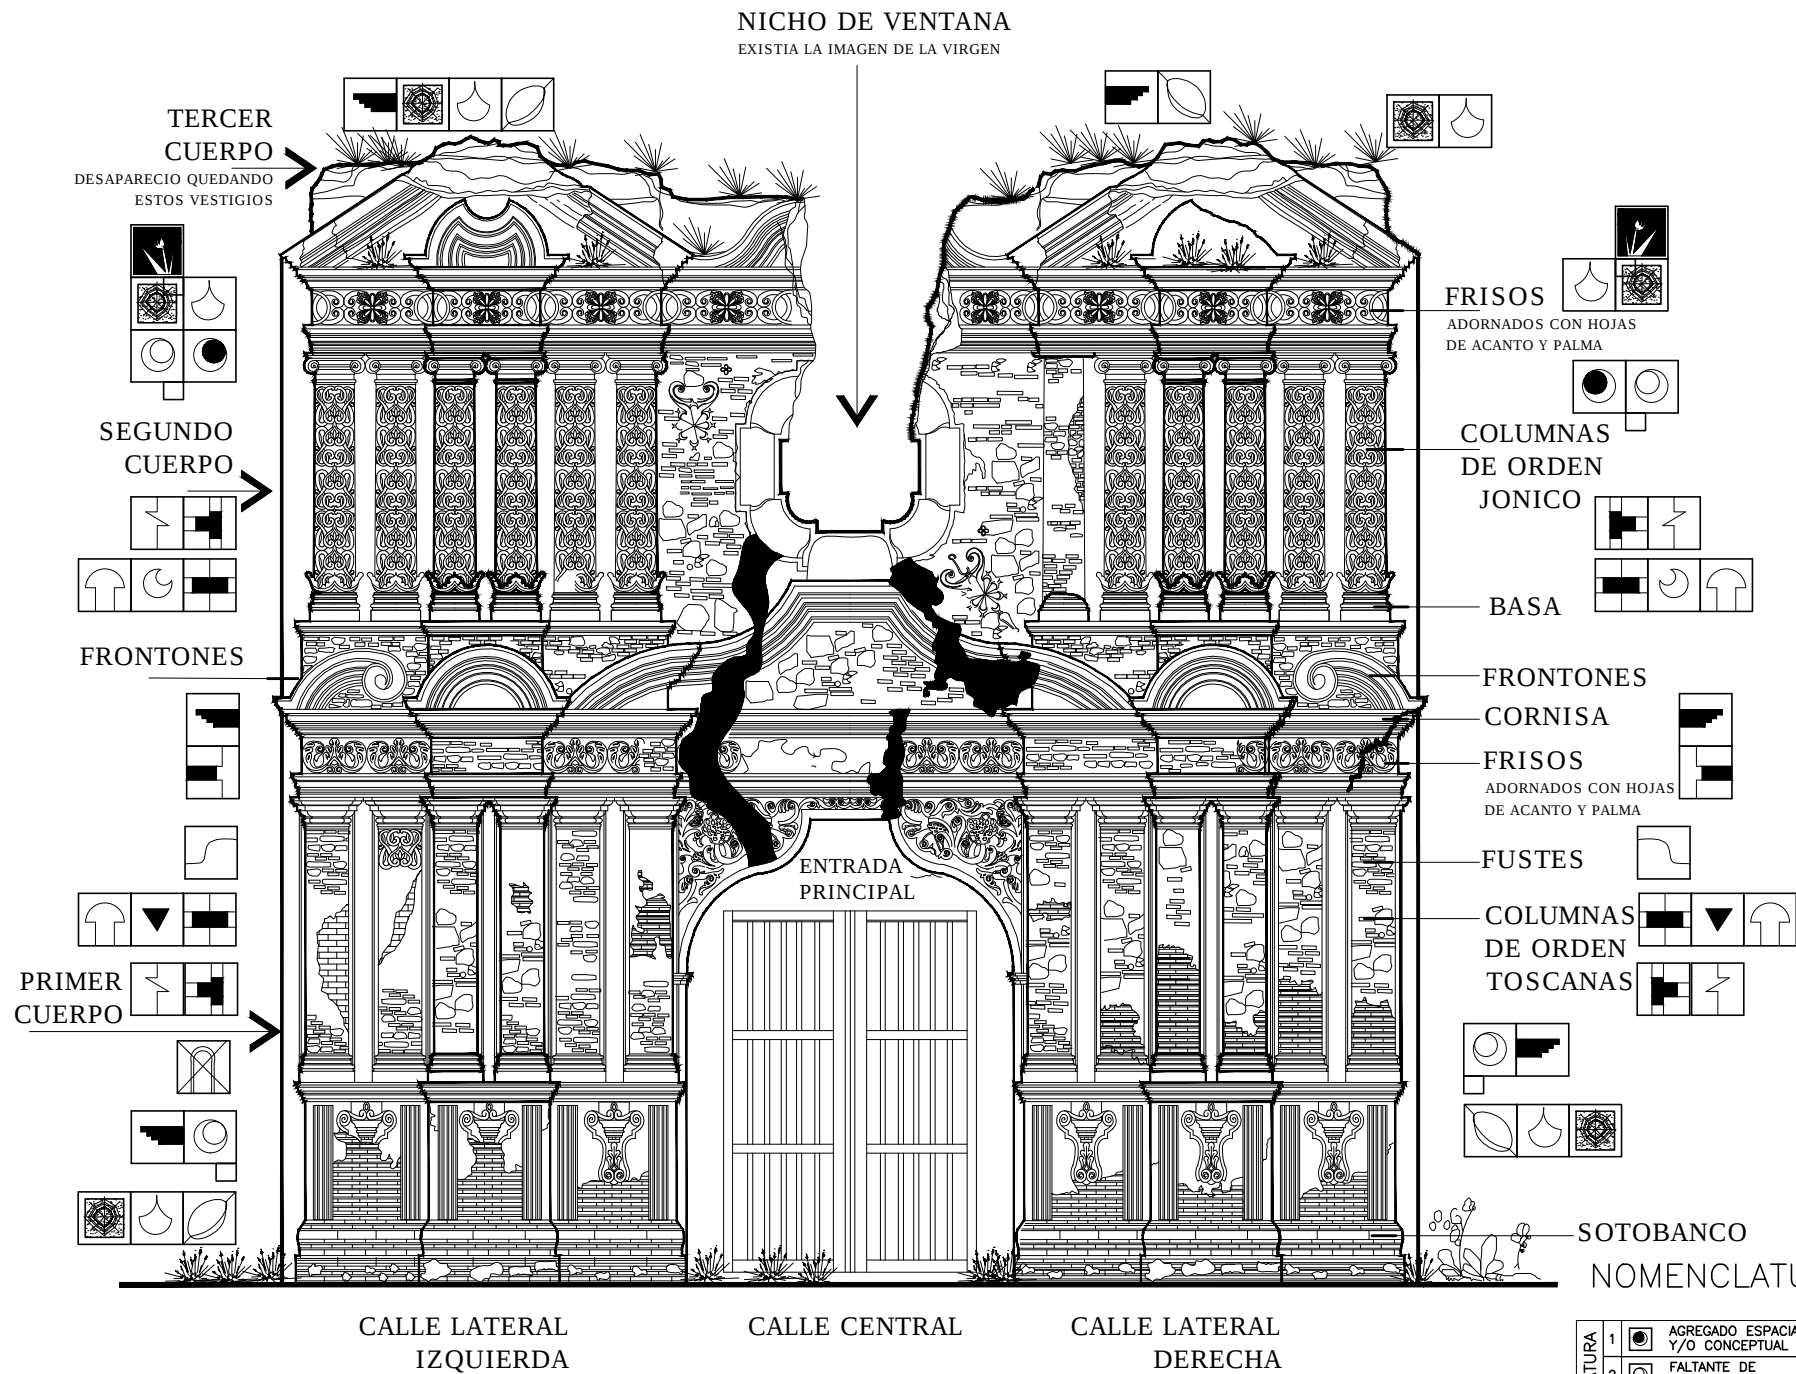
# FACHADA PRINCIPAL DEL TEMPLO

Muro de Fachada: Expone dos grietas verticales entre la ventana de coro y el dintel del arco de ingreso, así también expone daños a reparación anterior y desplomes por terremoto de 1773.

Muro de Fachada: Exponen fractura en capiteles y molduras, además de erosión por lluvia y viento.
