## Propuesta de lineamientos técnicos para la restauración de inmuebles en lámina troquelada, madera y metal deployé en el Centro Histórico de San Salvador

El caso de la “CASA VERDE”

Guatemala, octubre de 2018

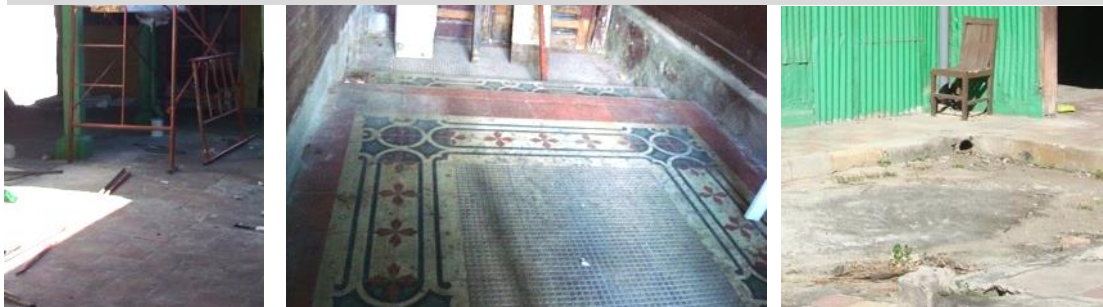
Finalmente, a nivel de **materiales de piso** se empleó las baldosas de cemento hidráulico de 20 cm. de lado con estampados tipo alfombra o unicolor (blanco y rojo tipo damero); también se utiliza el mismo material de texturas a cuadros en el zaguán y, para el patio posterior se presenta un concreteado rústico de mala ejecución que presenta desniveles, rupturas y hundimientos (Figura 74).

**Figura 74.** (Izquierda): Patio central. (Centro): Piso tipo alfombra y texturizado empleado en el zaguán de acceso. (Derecha): Patio rústico de concreto.

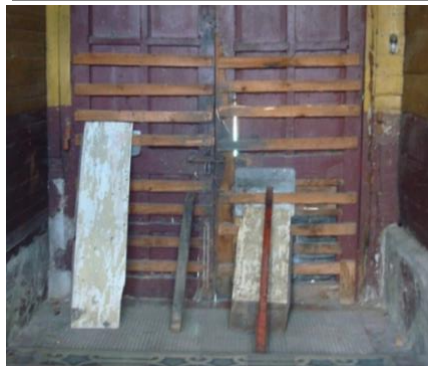
| Elemento/s | <b>Puerta principal</b> | |
| Patología | <b>Elementos impropios</b> | |
| Causa del deterioro | Extrínseca | Humano |
| Alteración producida | Colocación de elementos impropios de madera para tapiar el acceso y reforzar el área de la puerta que ha perdido resistencia a causa de las grietas y pudrición. | |

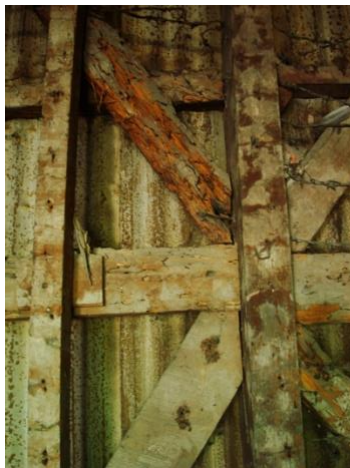
| Elemento/s | <b>Estructura de paredes en ampliación posterior</b> | |
| Patología | <b>Acanaladuras</b> | |
| Causa del deterioro | Intrínseca | Estructura propia del edificio |

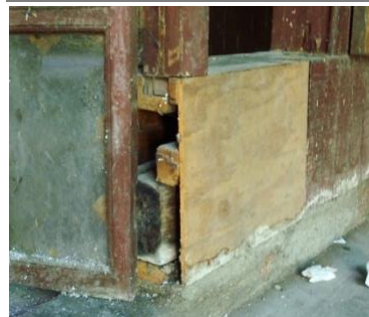
| Elemento/s | <b>Paredes y cielos falsos</b> | |
| Patología | <b>Faltantes + agregados</b> | |
| Causa del deterioro | Extrínseca | Humanos |
| | Uso inadecuado | |
| Alteración producida | Pérdida de algunos elementos originales por uso inadecuado o por reparaciones hechas por voluntad del propietario. | |

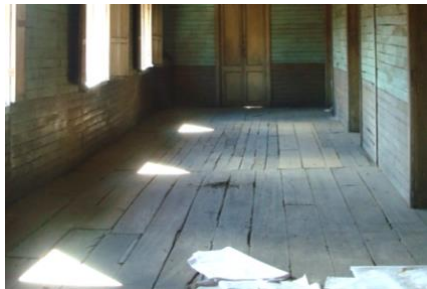
| Elemento/s | Entrepiso | |
| Patología | Flamdeo | |
| Causa del deterioro | Extrínseca | Biológica |
| Alteración producida | Ondulación de la superficie del entrepiso en el segundo nivel (recubrimiento de tablas de madera) debido a la deformación de la estructura del entrepiso. | |
| | *Falta exploración para identificar si la causa es por fatiga de las piezas o ataque de xilófagos. | |

En el 2º nivel se percibe un flambeo del piso de madera específicamente en la zona del corredor (Figura 93), este puede deberse a dos posibles causas que pueden estar ocurriendo simultáneamente, ya que es posible que las vigas de madera de la estructura de entrepiso está muy envejecida y esté perdiendo resistencia debido a la carga y actividad que ha soportado por cerca de una centuria; o también puede que estas piezas se encuentren deterioradas por agentes xilófagos, gracias a las condiciones propicias que ha facilitado la humedad que ingresa por las ventanas del corredor en época de lluvia. Sin embargo, al igual que en el caso anterior, se requiere de una exploración más profunda para determinar la verdadera causa.

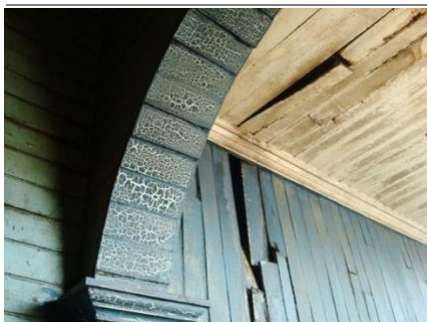
| Elemento/s | <b>Paredes y cielo falso</b> | |
| Patología | <b>Pudrición</b> | |
| Causa del deterioro | Extrínseca | Humedad |

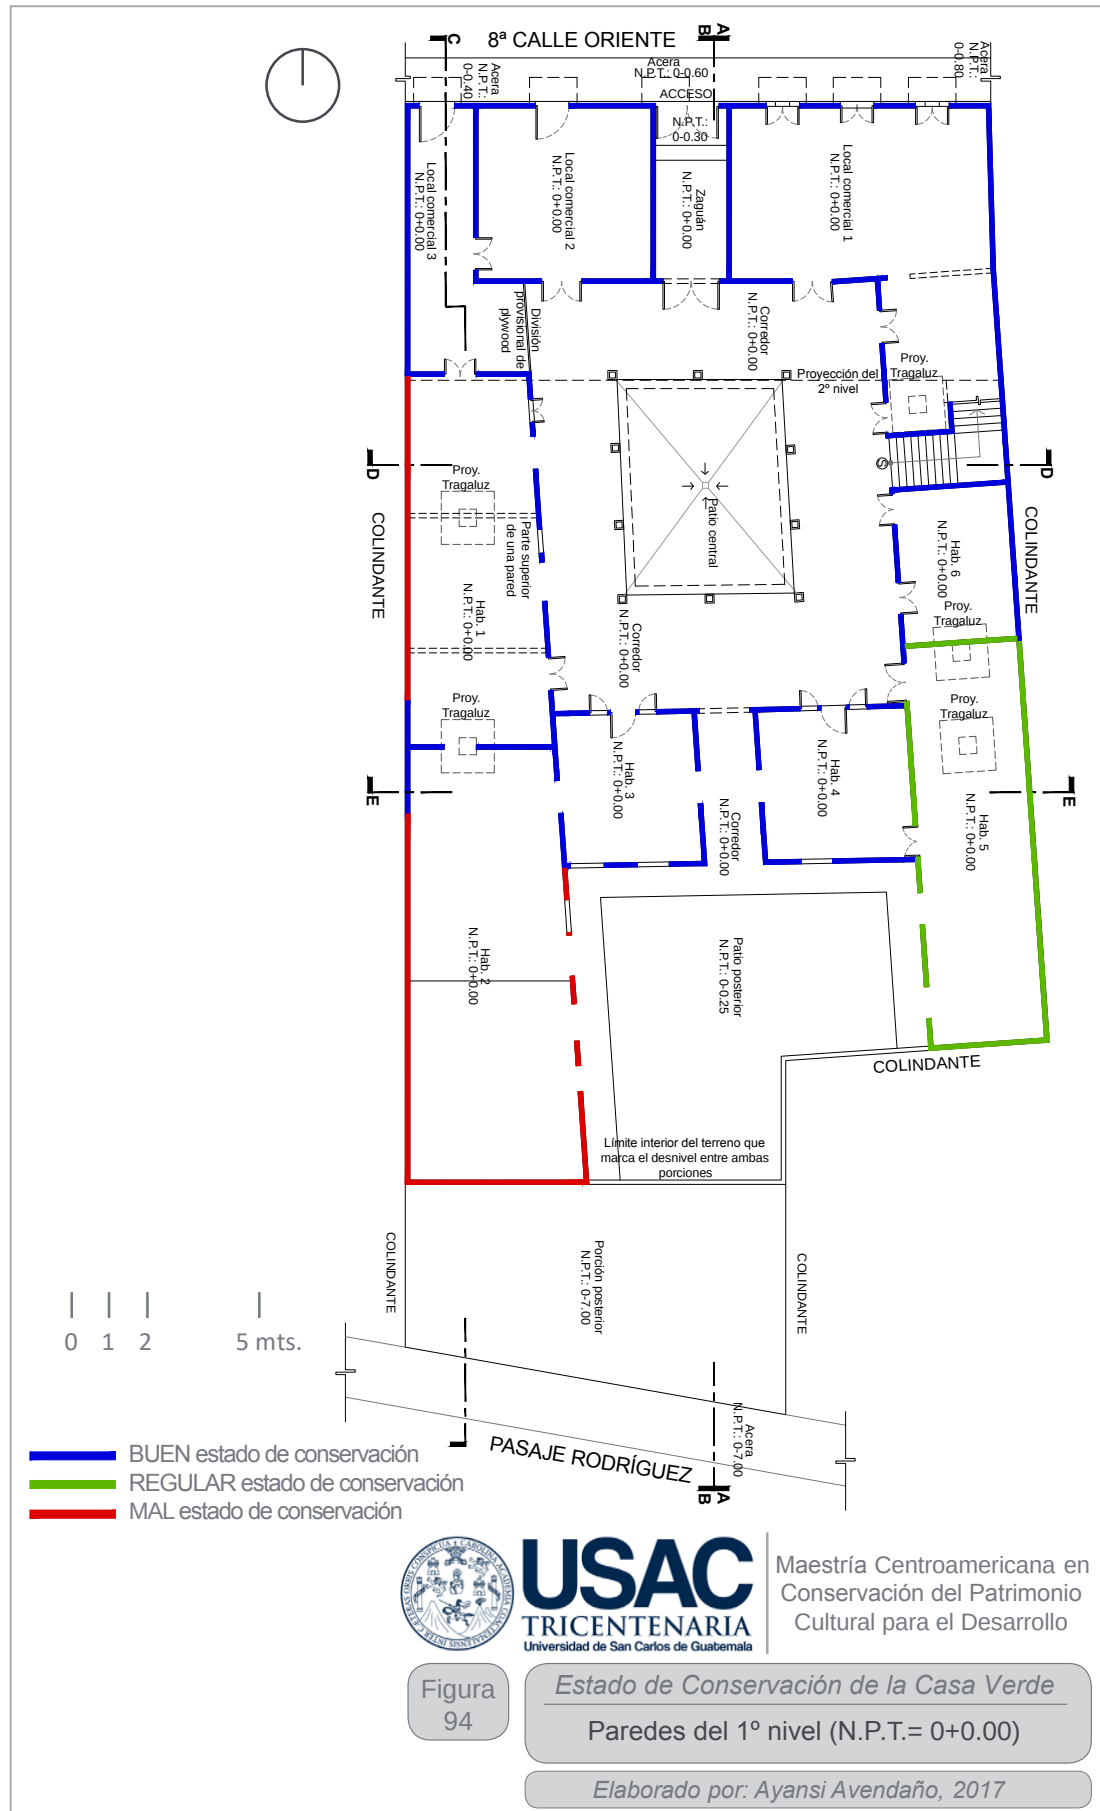
*Paredes:* con respecto a las paredes del inmueble se puede decir que estas se encuentran en “regular” estado de conservación, debido a que en su mayoría las paredes del inmueble se presentan en muy buenas condiciones debido a que preservan los materiales originales con las cuales fueron elaboradas; sin embargo estas que se encuentran bastante bien muestran síntomas de humedad por absorción capilar en la base cercana al piso, condición típica de este tipo de inmuebles, donde el durmiente de madera de la estructura está en contacto directo con el zócalo de ladrillo, por lo que transmite la humedad hacia las reglas machihembradas del recubrimiento.

De igual forma debe destacarse que existen algunos sectores que si presentan considerables alteraciones, como la crujía poniente y oriente (Figura 94), en donde las paredes colindantes o son inexistentes o han sido reconstruidas con materiales de mala calidad (hab. 2, la que además da muestras de ser una ampliación de la casa) debido a transformaciones de las casas vecinas. Sin duda el caso más preocupante se presenta en la habitación 2 donde ha desaparecido completamente el recubrimiento por ambos lados de la pared y la estructura también presenta faltantes, con lo que se compromete la estabilidad de esta crujía.

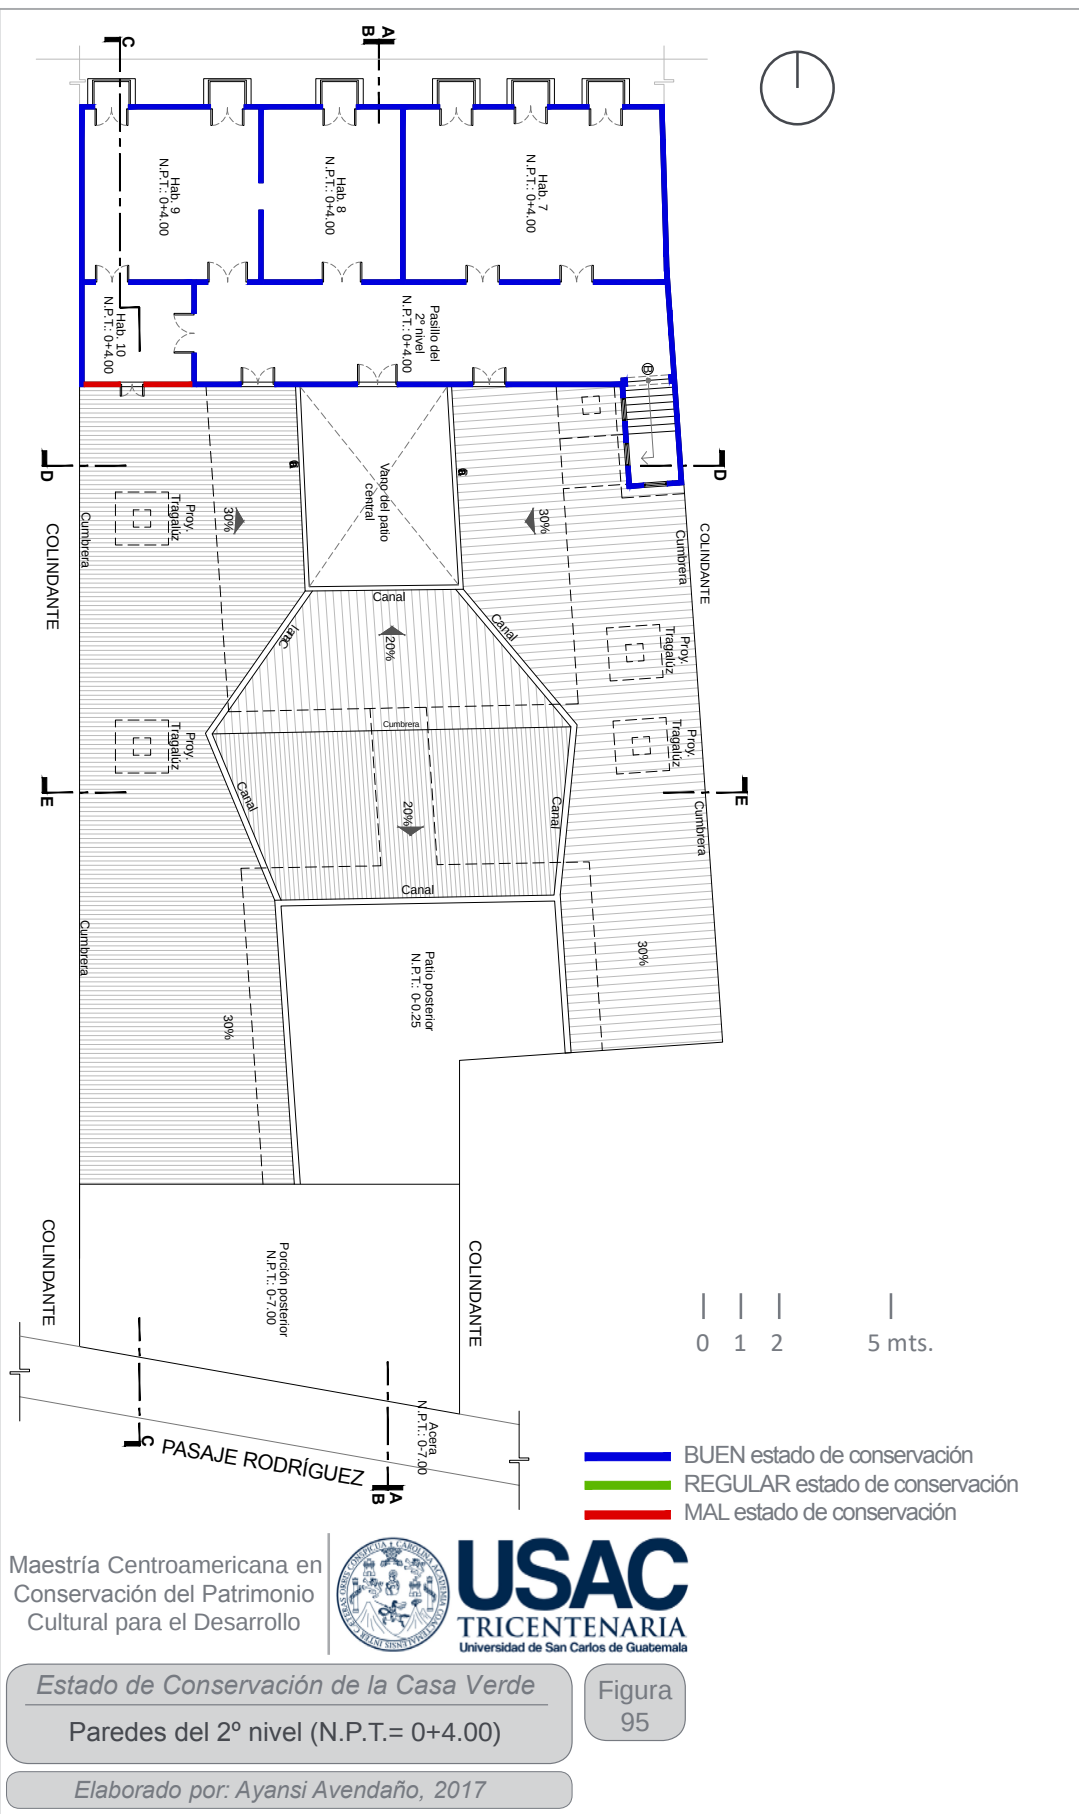
En el 2º nivel se tiene un muy buen estado conservación de las paredes (Figura 95), con excepción de un pequeño tramo en la habitación 10 ya que, por la cara interior, el material original fue sustituido, debido a causas desconocidas, por piezas de cartón.

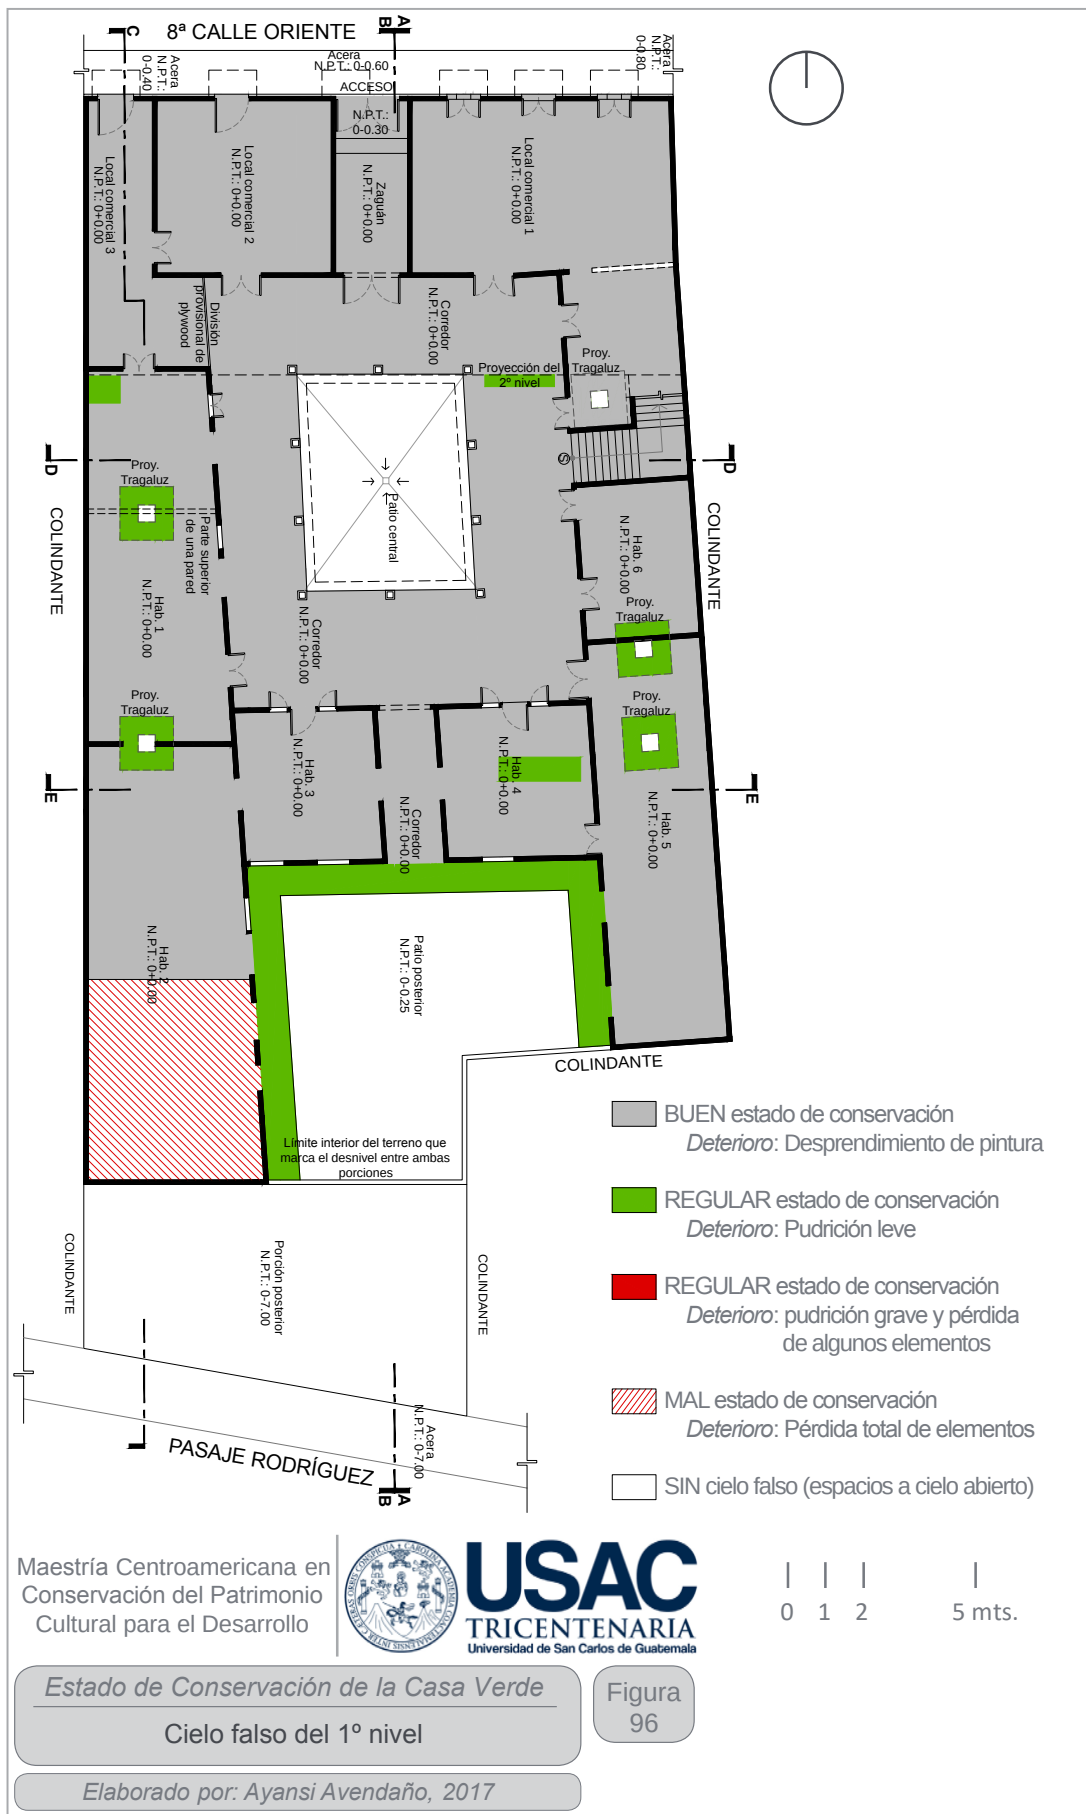
Cielos falsos: en cuanto a estos elementos de la casa, se pudo observar que se encuentran en “regular” estado de conservación, esto es debido a que en el primer nivel la preservación de la madera machihembrada presenta muy buen estado, únicamente necesita repintarse debido a las contracciones naturales de la madera que desprende un poco la pintura (Figura 96). También deben considerarse algunos deterioros puntuales que se manifiestan en la zona de unión entre el volumen de dos pisos con el de 1º nivel (corredor en torno al patio central), así como los daños a las piezas que conforman los tragaluces, los cuales presentan un estado de pudrición leve.

Es destacable el caso en la crujía poniente a un nivel en la habitación 2, donde el deterioro general de este espacio se muestra también en la ausencia completa de una porción del cielo falso (Figura 96), la cual se asocia también a que esta parte de la casa corresponde con alguna ampliación de este espacio, la cual fue realizada con muy malos materiales.

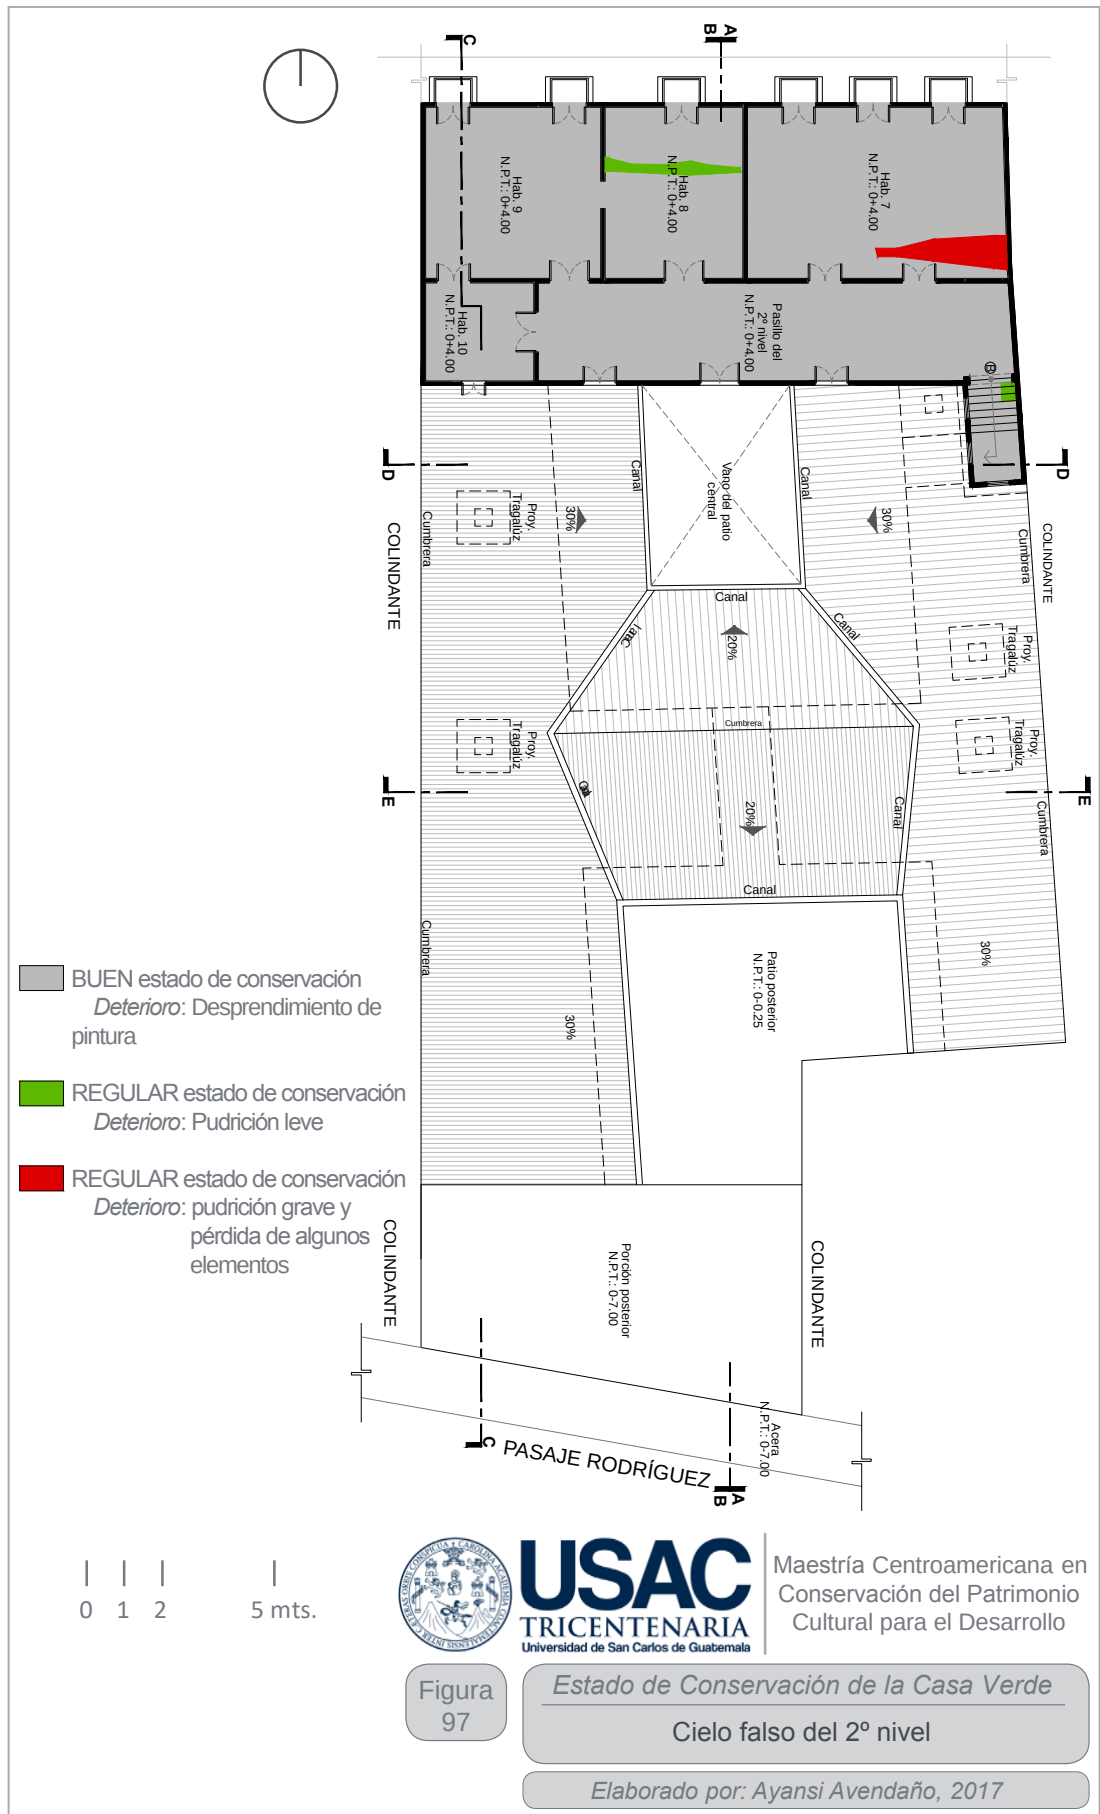
En el segundo piso si se han encontrado serias alteraciones del cielo falso, particularmente la alojada en la habitación 7 (Figura 97), en donde se ha perdido completamente el material original y la pudrición de las piezas restantes muestran severos estados de pudrición, esta condición parece haberse trasladado al entrepiso, siendo esta la posible causa del flambeo experimentado a la misma altura en el corredor.

Las demás alteraciones en el mismo piso, son de carácter leve, debido a que la pudrición no es de gran consideración, pero si es relevante por el daño que pueda ocasionar al entrepiso.

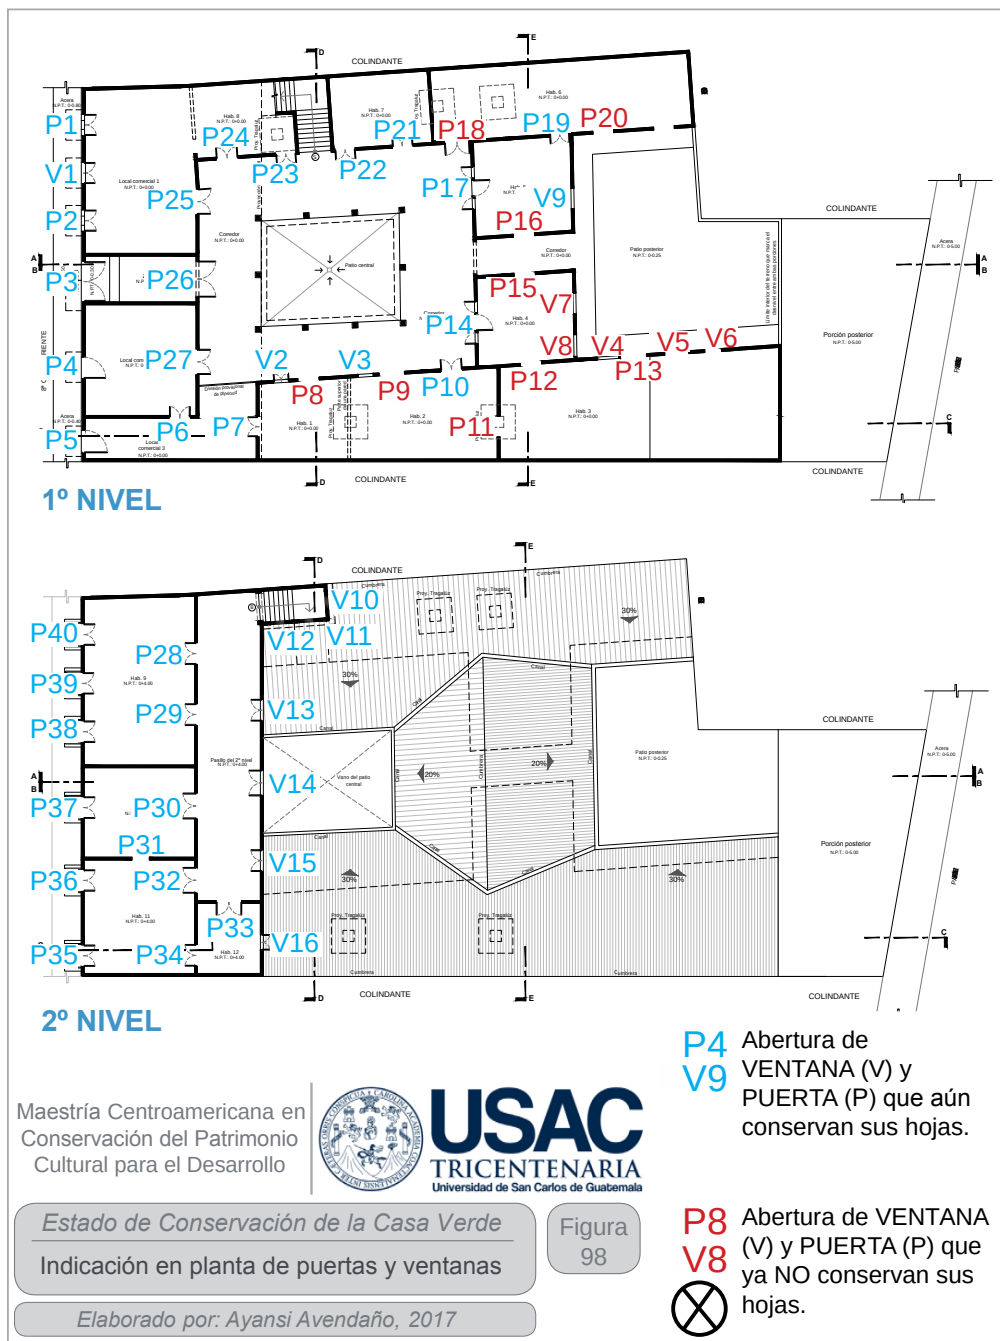
**Puertas y ventanas originales:** sin duda estos son los elementos que se conservan en un estado entre “bueno” para las puertas y ventanas del 2º nivel y “regular” para las del 1º nivel, ya que en el primer piso de la casa se encuentran únicamente el 63% de las puertas y ventanas originales (algunas de ellas con severas horadaciones por agentes xilófagos como la P-24), particularmente en la crujía principal y la oriente (Figura 98), mientras que en las otras dos crujías, ha desaparecido una buena puerta de las ventanas y puertas originales (indicadas en color rojo).

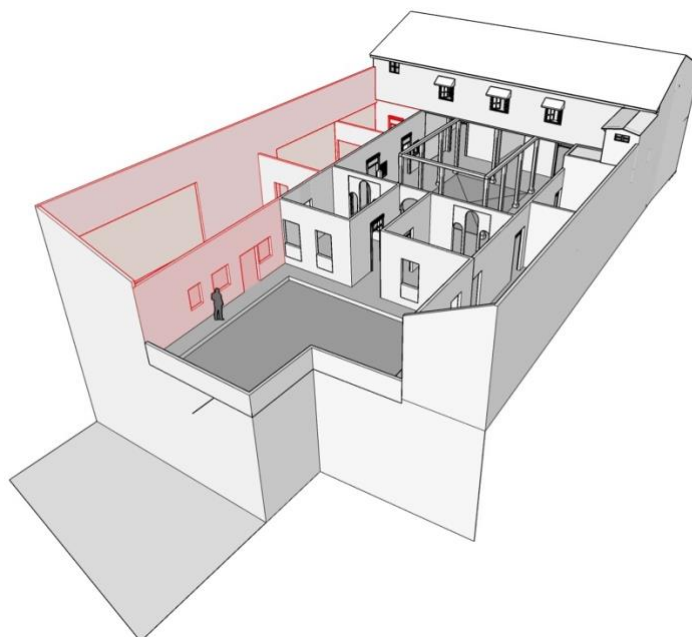
De no ser intervenidos los deterioros actualmente identificados, específicamente los ocasionados por la acción del agua en la estructura de madera de la casa, se prevé el colapso de la estructura de cubierta en el área de la crujía poniente (faltantes de elementos estructurales, recubrimiento de madera y pudrición de piezas) (Figura 99), debido al peso de la misma y por debilitamiento de la estructura de pared que a nivel de base presenta pudriciones y pérdida de la dimensión nominal de los elementos. Esta situación puede verse favorecida de igual manera por la acción de movimientos sísmicos, que como se ha visto, es una constante en la historia de la arquitectura de la ciudad y del país.

**Figura 99.** Crujía poniente en la que presenta los deterioros más considerables del inmueble, como la pérdida de partes del muro colindante.

Con respecto al entrepiso del 2º nivel que también presenta flambeo en su estructura, se vislumbra la fractura de las vigas de madera específicamente en la zona debajo la gotera en la cubierta, ya que las piezas parecen presentar ataques de agentes xilófagos y pudrición, que no podrán soportar a largo plazo las solicitaciones de las cargas vivas y muertas que puedan llegar a alojar estos espacios.

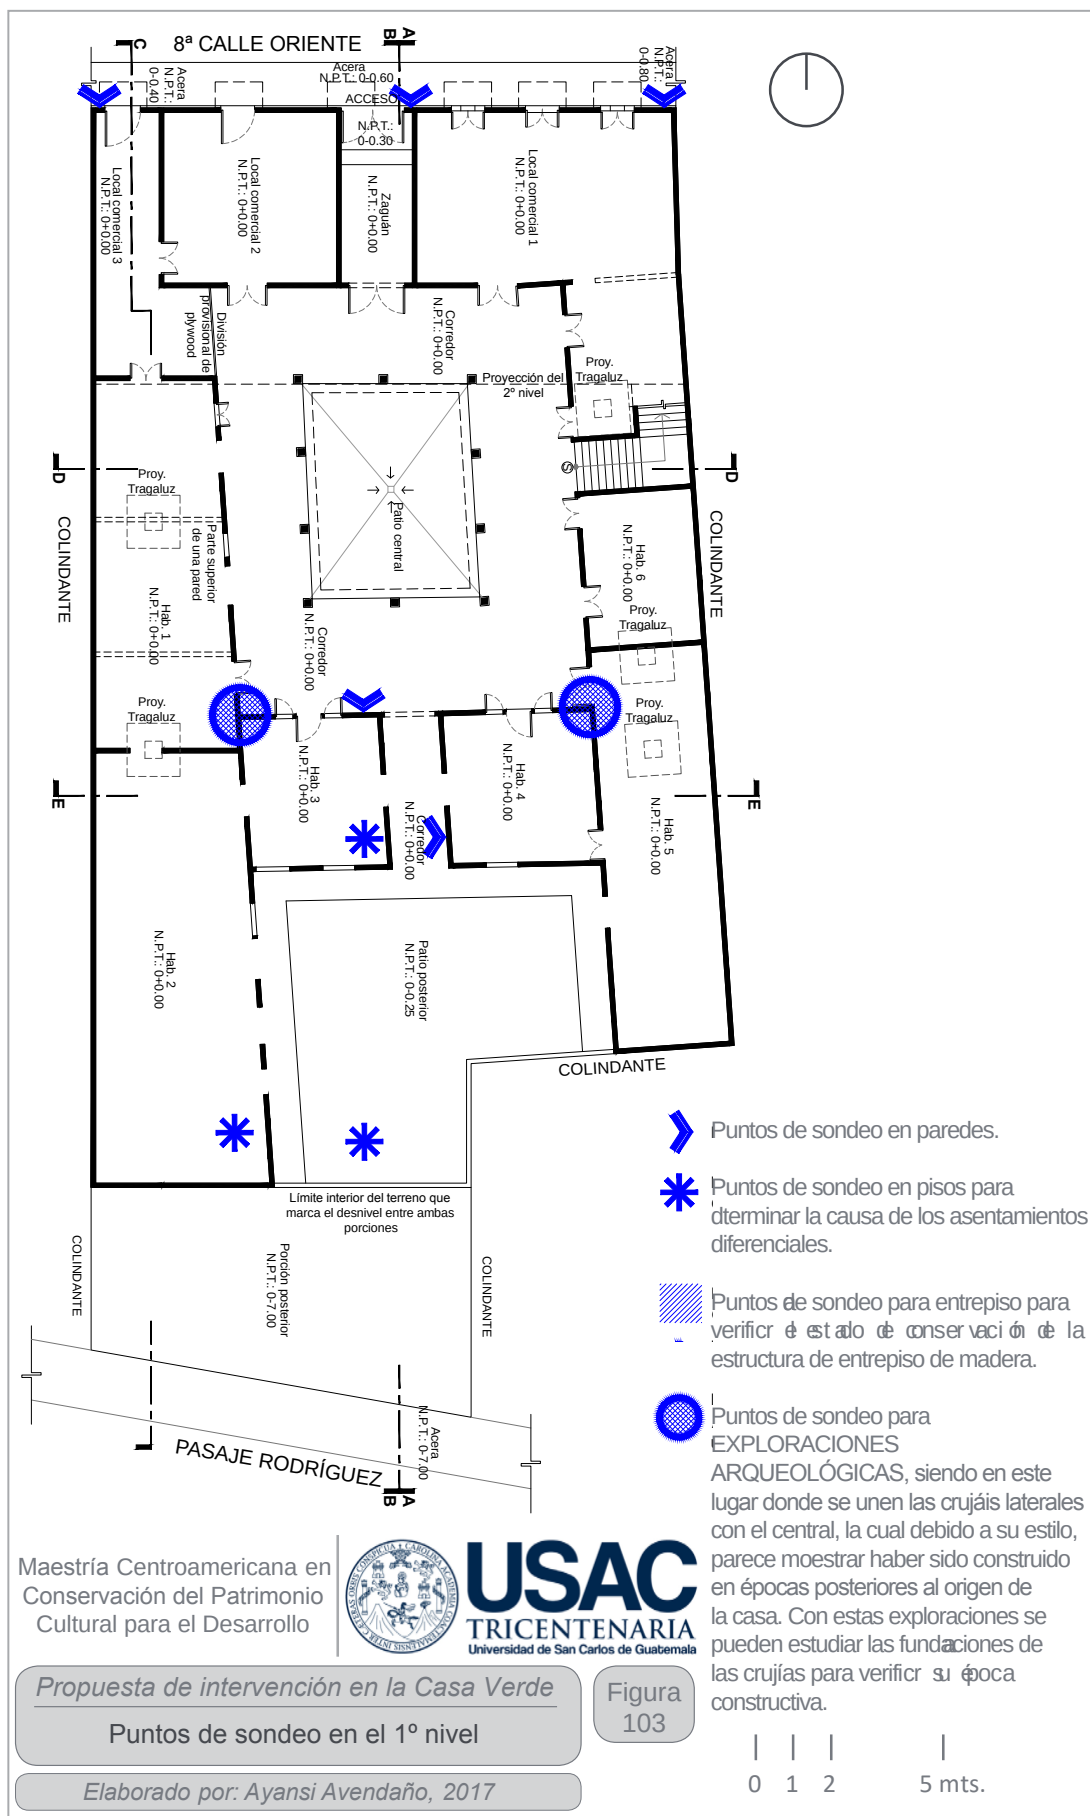
La lámina metálica de la fachada se encuentra en buenas condiciones ya que no se observan oxidaciones, agregados o faltantes, sin embargo se recomienda realizar estudios exploratorios más profundos en la parte baja de la pared (Figura 103) donde se da la unión entre el zócalo de ladrillo y piedras con el durmiente de madera, ya que este generalmente presenta estados de pudrición y horadaciones por la presencia constante de la humedad por capilaridad, tal como se pudo constatar en otros espacios al interior del inmueble.

- **Estructura de pared de la crujía principal a dos niveles:** Se deberán realizar estudios exploratorios más profundos para determinar el verdadero estado de conservación de la estructura de madera de las paredes, ya que si bien no se identificaron síntomas externos que aludieran a alguna ruptura o pudrición, se necesita conocer su comportamiento actual para determinar que la intervención y usos del 2º nivel sean seguros para la estabilidad del edificio. Es de esta manera que se proponen los siguientes **puntos de sondeo para el 1º nivel** (Figura 103):

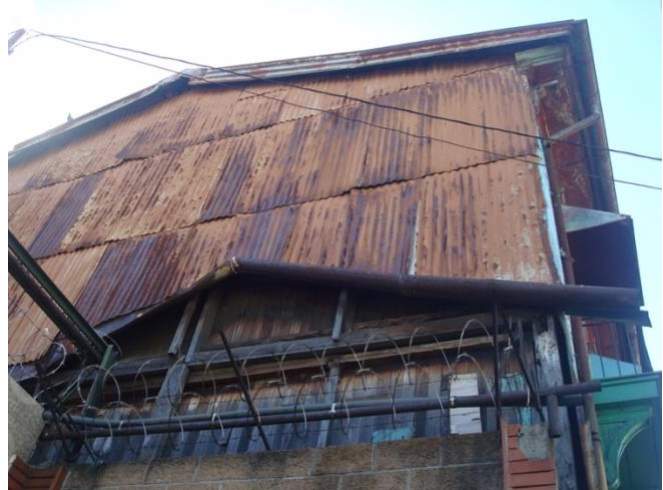
De igual manera puede resultar que en el sondeo se identifique que la estructura debe ser reforzada por medio de la reestructuración de la estructura principal para un mejor comportamiento ante sismos u otras solicitaciones de carga. Sobre este particular se puede determinar que en la pared colindante al oriente no cuenta con arrostramiento para cargas laterales (Figura 104), que además ha perdido el recubrimiento exterior.

**Figura 104.** Vista desde la colindancia a la pared oriente de la Casa Verde. Nótese la pérdida de recubrimiento de lámina en el área donde fue demolida la casa vecina, además de la falta de arrostramiento diagonal en la estructura principal del 1º y 2º nivel.

Esta situación demandará la remoción del recubrimiento para la reestructuración de esta pared, tanto en el 1º como en el 2º nivel, donde la oxidación de la lámina ha podido afectar también la estructura de madera interior. Es por eso que en las paredes perimetrales se reestructurarán por medio de arrostramientos diagonales (Figura 105) que le confieran mayor rigidez a la estructura y un mejor comportamiento ante cualquier solicitud; para ello se deberá retirar todo el recubrimiento de listones de madera por la cara interior (antes del desmontaje todos serán debidamente identificados), para posteriormente reintegrarlos nuevamente su posición original. Este desmontaje también ayudará a identificar partes dañadas de la estructura o del recubrimiento de madera que requieran intervención.

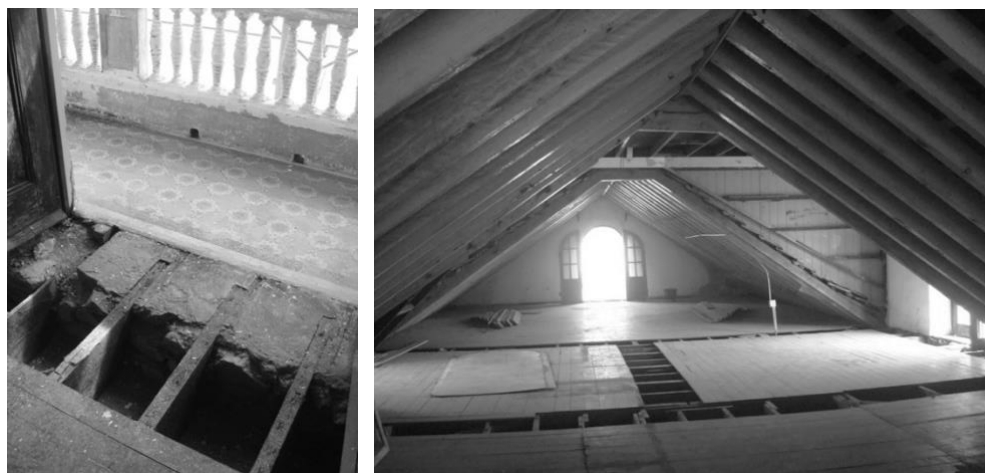
**Figura 107.** Ejemplos del procedimiento de inspección del estado de conservación de la estructura de entrepisos por medio del levantamiento del entablado en la Casa de la Municipalidad del Casco Antiguo de Panamá. (Izquierda) Vigas de madera en la unión con el muro y corredor exterior. (Derecha) Levantado del entablado en el ático en zonas donde había presencia de goteras.

Un ejemplo de este procedimiento puede apreciarse en los trabajos de restauración de la Casa de la Municipalidad del Casco Antiguo de Panamá (1881) durante el año 2016 (Figura 107), que si bien se trata de un edificio de mampostería los entrepisos son de estructura de madera, por lo que se debieron levantar algunas piezas del entablado en la zona de unión del piso con las paredes para verificar el estado de las cabezas de vigas, ya que estas tienden a sufrir mayores deterioros en este punto por el contacto con la humedad del muro.

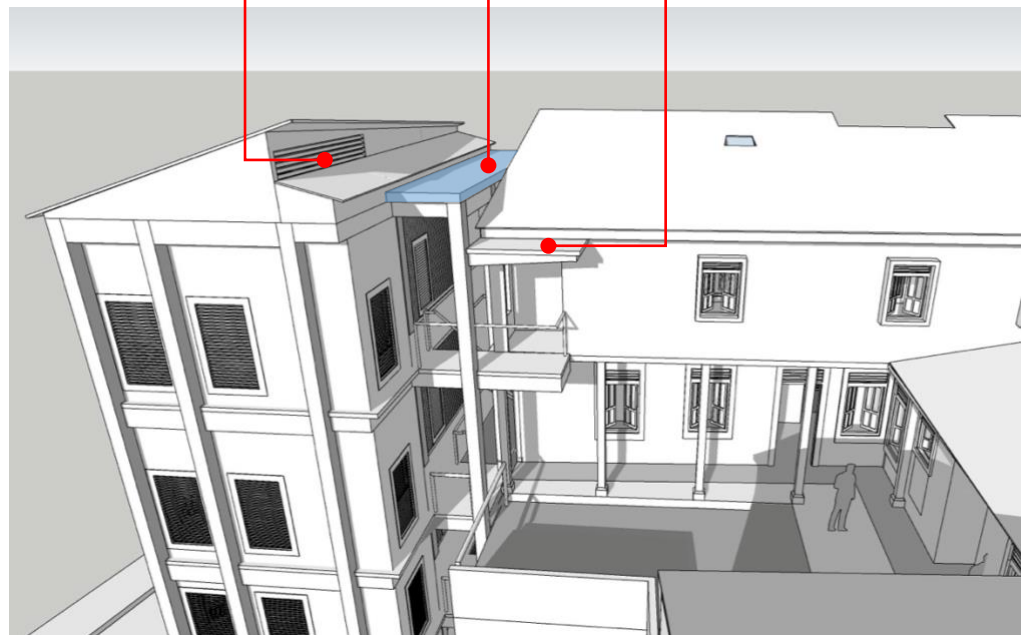
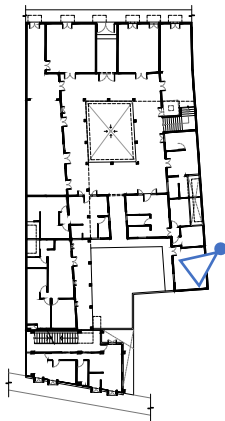
Losa sobre el corredor común para facilitar el acceso a las demás cubiertas y dar mantenimiento.

Alero para la protección del pasillo de conexión con el edificio de madera.

**Figura 143.** Vista de las cubiertas en la que se destaca con color celeste la losa para facilitar el acceso para dar mantenimiento periódico.

Finalmente, el **diseño de las cubiertas se ha estructurado en función de facilitar el mantenimiento** (Figura 143) del mismo como del edificio de madera contiguo, por lo que se ha dispuesto una losa sobre área del corredor común desde el cual se pueda fácilmente acceder a estos espacios mencionados.

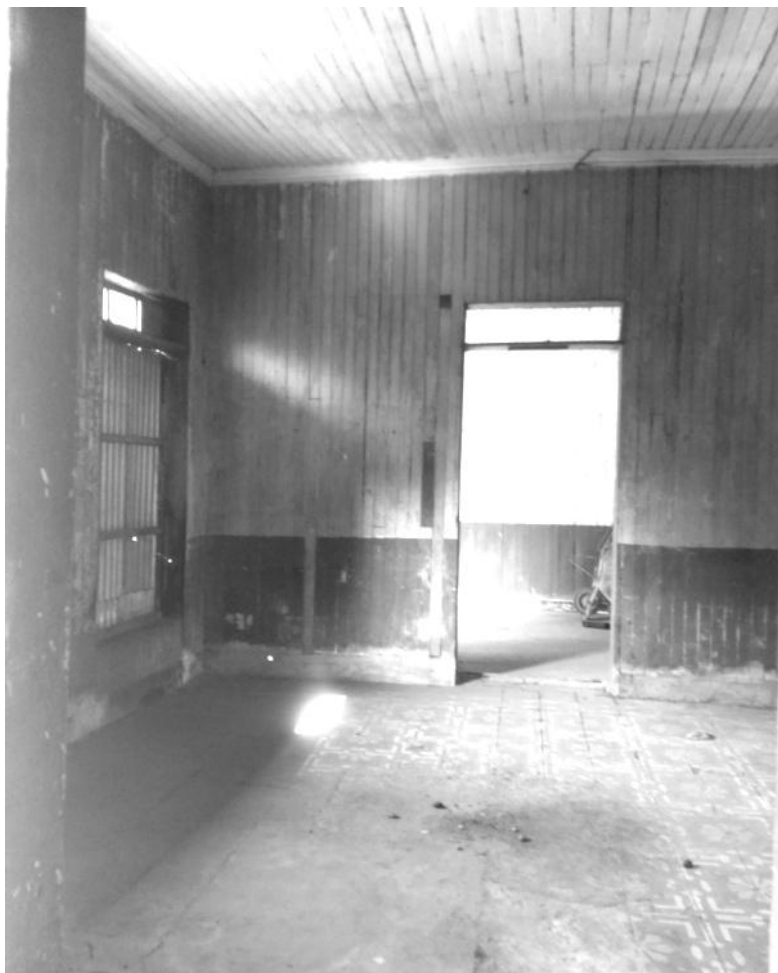
A la derecha, imagen del interior de uno de los salones alrededor del patio central, nótese su piso decorado tipo alfombra, cielos y recubrimientos de pared de madera machihembrada, nótese además la evidente pérdida de elementos como las puertas y ventanas junto con sus elementos decorativos (molduras).

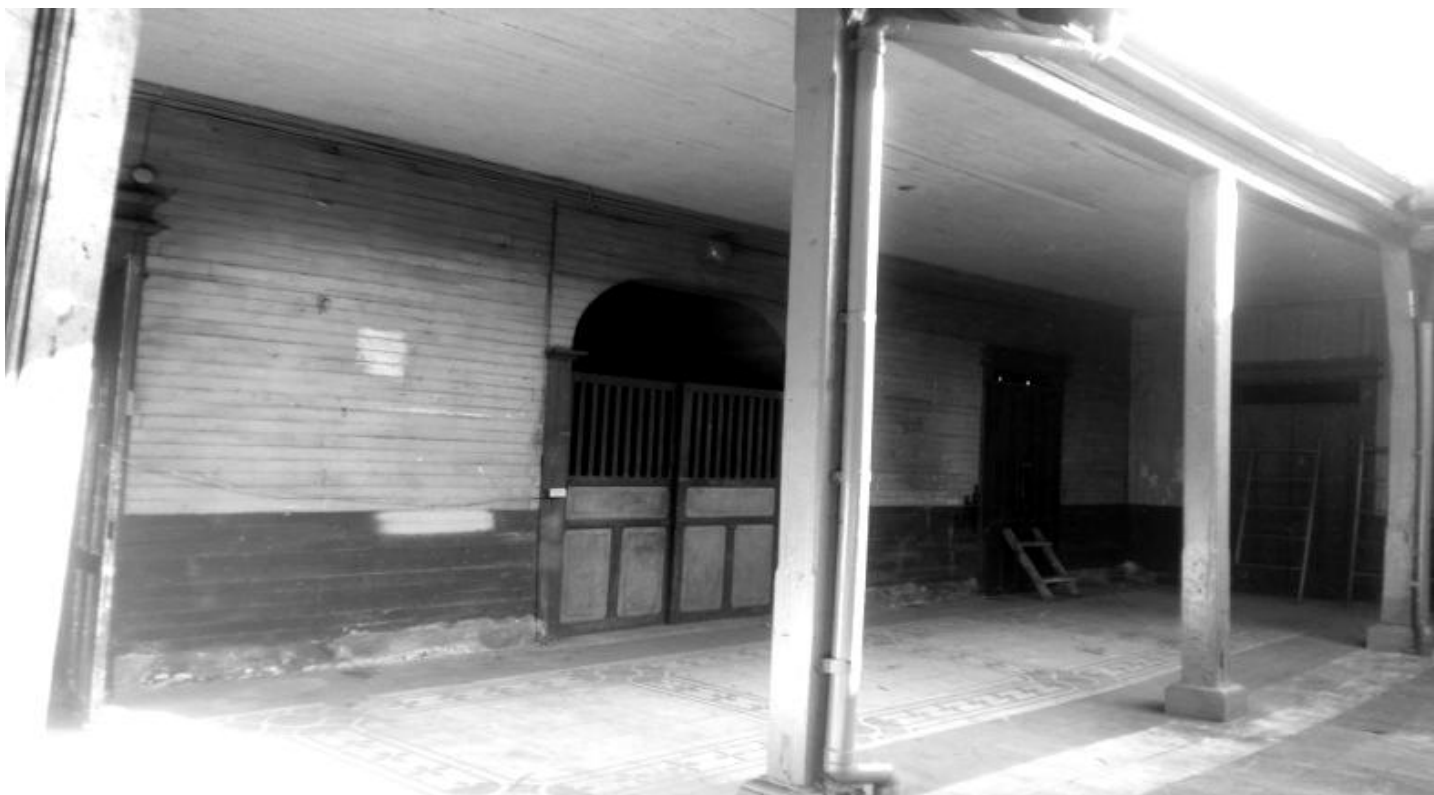
Abajo se presenta una vista parcial de uno de los corredores alrededor del patio central en la que se muestra, la estructura de los corredores, los pisos decorados tipo alfombra, las paredes recubiertas con madera y el portón o zaguán de acceso.

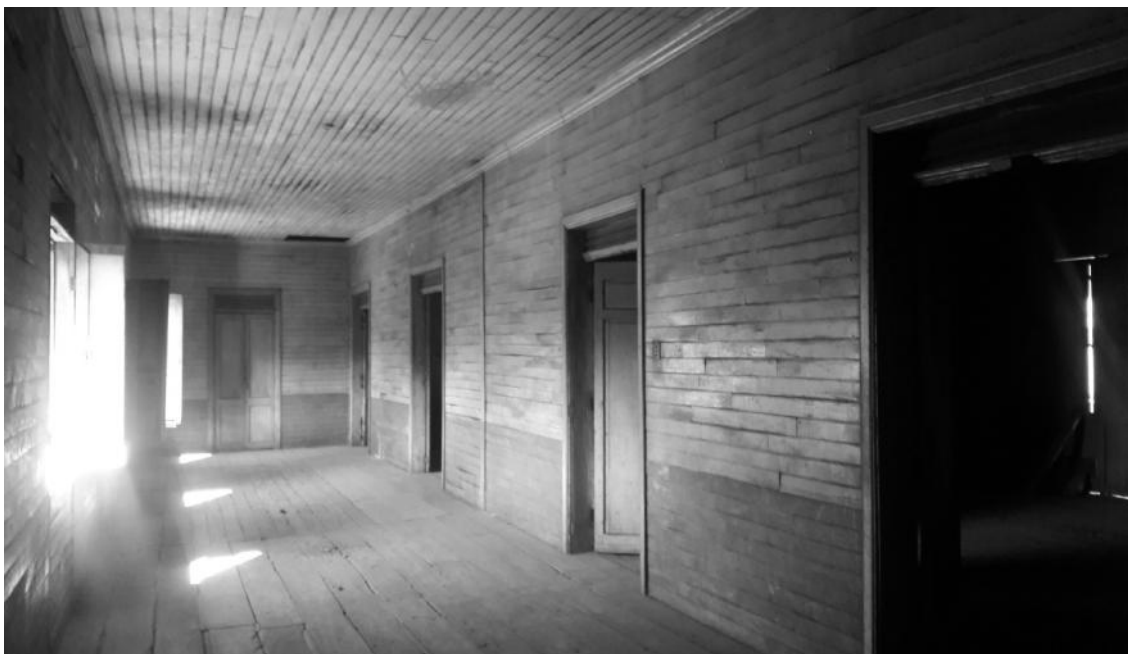
Arriba el corredor del segundo nivel del inmueble, coincidente con el corredor norte del patio central y paralelo a la fachada principal. Nótese el entrepiso de madera que presenta reparaciones previas y sus piezas originales que presentan la deformación y contracción natural por el tiempo y el uso.

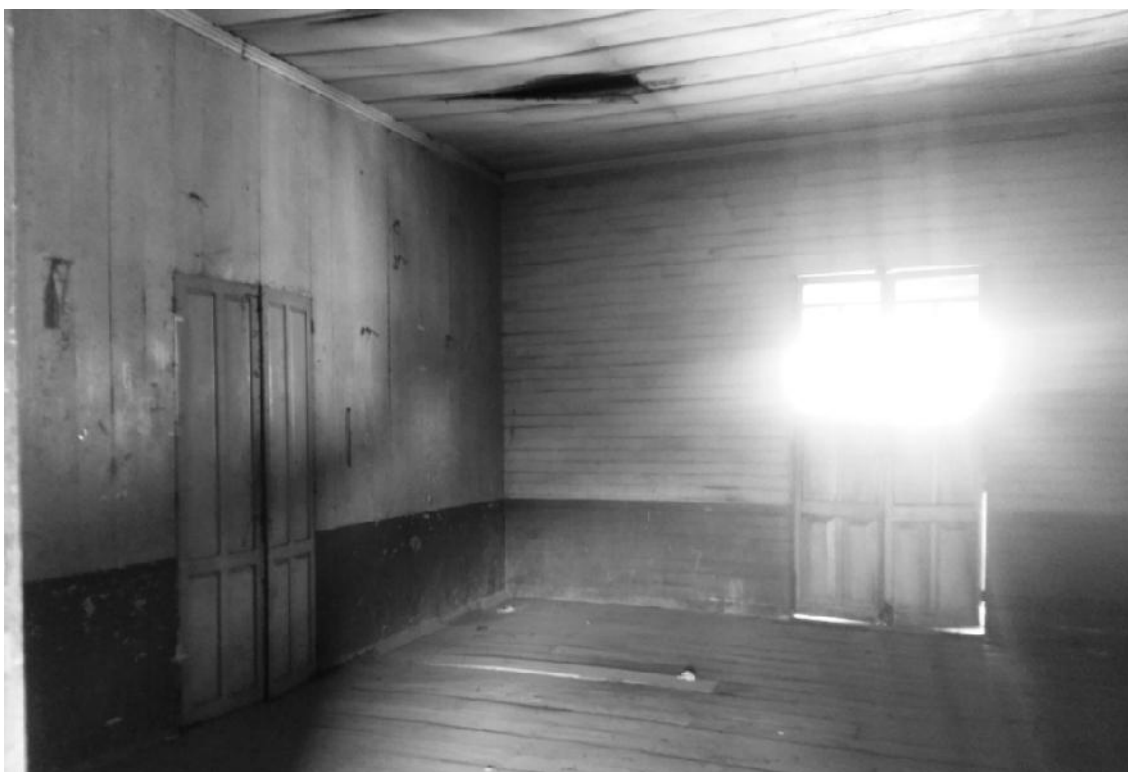
Abajo se muestra el interior de una de las habitaciones del segundo nivel que dan hacia la 8ª calle oriente, presenta paredes recubiertas con madera machimbrada, pisos y cielos de tabla de madera. Las puertas son de doble hoja de madera entablerada, las que dan a los balcones presentan tímpanos con vidrios fijos.

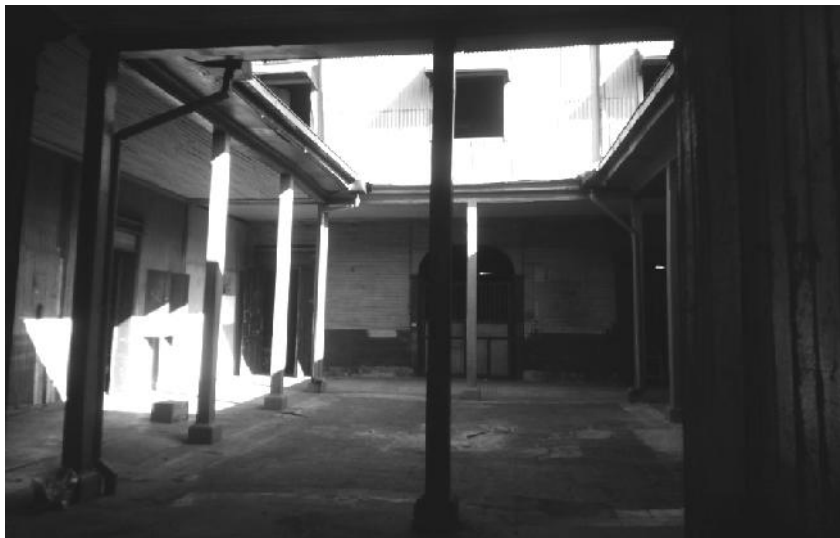
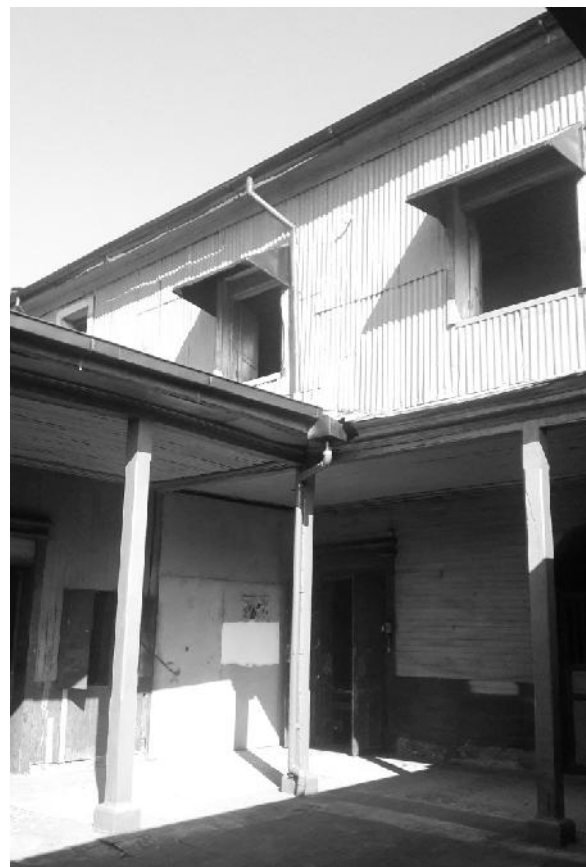
En ambas imágenes se muestra el patio central y la fachada sur del segundo nivel de la edificación, nótese el recubrimiento metálico de las paredes exteriores y los cielos de tablas así como el recubrimiento de madera machimbrada de las paredes interiores.
