LA RESTAURACIÓN Y REVITALIZACIÓN: TEMPLO EL CARMEN

SAN MIGUEL DE SANTO DOMINGO.

UN PASO EN CONSERVACIÓN DE LA
ARQUITECTURA DE TIERRA EN
SANTO DOMINGO, HEREDIA, COSTA RICA

UNIVERSIDAD DE SAN CARLOS DE GUATEMALA
FACULTAD DE ARQUITECTURA
ESCUELA DE POSGRADOS
MAESTRÍA CENTROAMERICANA EN CONSERVACIÓN Y
GESTIÓN DEL PATRIMONIO CULTURAL PARA EL DESARROLLO

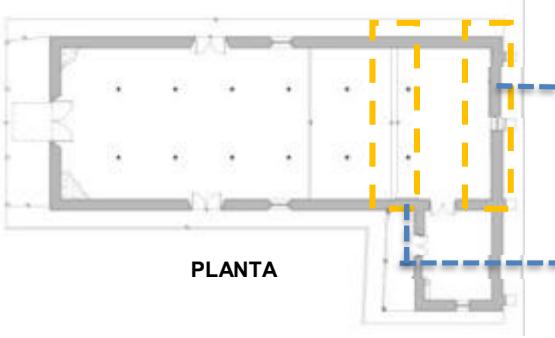
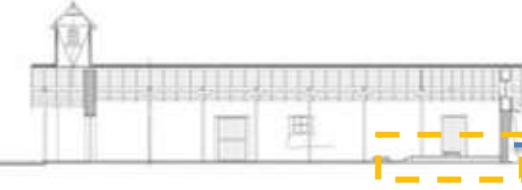
FICHA DE PATOLOGÍA N°: 01	ELEMENTO CONSTRUCTIVO AFECTADO: PISO DEL ALTAR	PATOLOGÍA: FISURAS Y MANCHADO	TIPO DE AGENTE: FÍSICO / EROSIÓN			
CARACTERIZACIÓN DEL ELEMENTO CONSTRUCTIVO Y MANIFESTACIÓN PATOLÓGICA						
CARACTERÍSTICAS: El piso del altar mide 4.70mx8.50m, colocado un piso de mosaico 25cmx25cm de color amarillo y negro intercalado.						
PATOLOGÍA						
<ul style="list-style-type: none"> - Borde del altar con repollo de cemento sobre la piedra natural. - Losetas quebradas y sueltas. - Base de columnas del altar, mosaicos manchados con mortero de cemento y suciedad. - Piedra andesita del borde de gradas del altar manchadas con cera y ocre rojo. 						
POSIBLES CAUSAS	Daños por intervenciones anteriores. Falta de mantenimiento correctivo. Falta de plan de mantenimiento preventivo.					
LOCALIZACIÓN	ESTUDIO FOTOGRÁFICO

<ul style="list-style-type: none"> - Explorar con cala si existe loseta antigua bajo cemento del borde de pared. Si existe liberarla y limpiarla y dejar testigo. Si no existe, detallar y pulir cemento existente. - Resanar mosaico de barro existente con lijado a mano y posterior aplicación de sellador hidrofugante. - Sustitución de piezas de loseta en extremo dañadas a criterio del inspector, por otras losetas de barro similares en tamaño y material. Consolidación de losetas dañadas. - Se debe limpiar el área de residuos existentes procurando dejar el mosaico libre. - Limpiar los bordes de piedra andesita existentes en las dos gradas al altar dejándolas en color natural. 						
OBSERVACIONES						
Debe existir una normativa que regule y proteja a las edificaciones como ésta de intervenciones y usos que puedan dañar su integridad. Toda edificación patrimonial debe contar con un Plan de Conservación Preventivo.

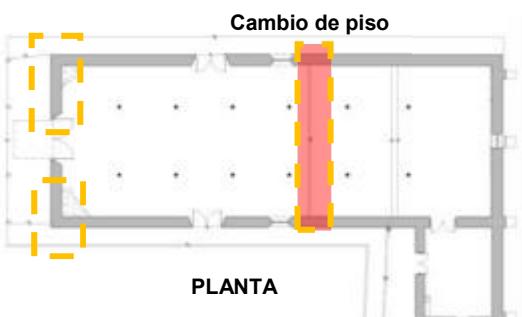
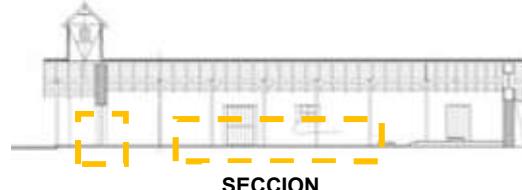
FICHA DE PATOLOGÍA N°: 02	ELEMENTO CONSTRUCTIVO AFECTADO: PISO DE LAS NAVES	PATOLOGÍA: FISURAS, SUELTA Y FALTANTE	TIPO DE AGENTE: FÍSICO / EROSIÓN
CARACTERIZACIÓN DEL ELEMENTO CONSTRUCTIVO Y MANIFESTACIÓN PATOLÓGICA			
CARACTERÍSTICAS: Piso de loseta de barro combinado con 2 tamaños de 10cmx10cm y 20cmx20cm. Tiene un área de 116.25m ² .			
PATOLOGÍA			
<ul style="list-style-type: none"> - Losetas sueltas, desprendidas y quebradas. - Faltante de losetas en esquinas de las Naves Laterales. 		Falta de mantenimiento preventivo y correctivo. Uso de productos de limpieza convencionales	
POSIBLES CAUSAS	LOCALIZACIÓN	ESTUDIO FOTOGRÁFICO

OBSERVACIONES			
<ul style="list-style-type: none"> - Entre las columnas 4 y 5 (marcado en color rojo en la planta) existe un cambio de piso de una intervención anterior. Esta diferencia debe mantenerse ya que evidencia el cambio de las etapas constructivas y el sitio donde se ubicaba el púlpito que según datos del proceso de restauración de 1982 se encuentra en el Seminario Mayor. Se busca mas información para verificar el sitio en que se encuentra y volver a ubicarlo en su sitio. - Se consolidará la loseta suelta y con daños menores a criterio del inspector. - Se debe consolidar la loseta existente en la medida de lo posible para frenar su deterioro. Se deben mantener los bordes en piedra originales. 			
Debe existir una normativa que regule y proteja a las edificaciones como ésta de intervenciones y usos que puedan dañar su integridad. Toda edificación patrimonial debe contar con un Plan de Conservación Preventivo.

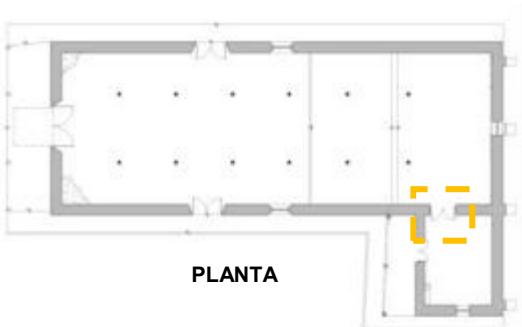
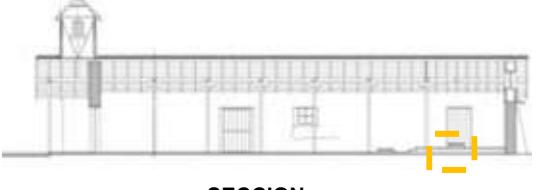
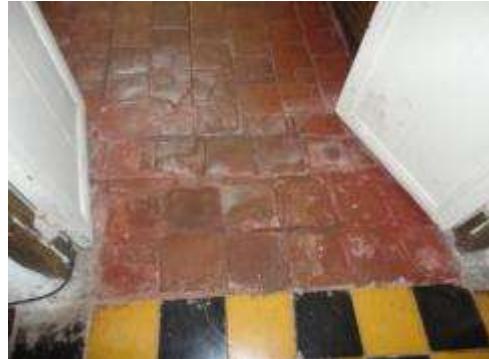
FICHA DE PATOLOGÍA N°: 03	ELEMENTO CONSTRUCTIVO AFECTADO: PISO ACCESO A LA SACRISTÍA	PATOLOGÍA: DESNIVEL	TIPO DE AGENTE: MECÁNICO / DEFORMACIÓN		
CARACTERIZACIÓN DEL ELEMENTO CONSTRUCTIVO Y MANIFESTACIÓN PATOLÓGICA					
CARACTERÍSTICAS: El acceso está ubicado a un costado del altar, piso de loseta de barro de 20cmx20cm, de 2cm de espesor con desnivel.					
PATOLOGÍA					
Desnivel en loseta de barro sin indicación de precaución.					
POSIBLES CAUSAS	La elevación del altar puede haber provocado el desnivel si el área de la sacristía era anterior.				
LOCALIZACIÓN	ESTUDIO FOTOGRÁFICO

PROPIEDAD INTERVENCIÓN					
<ul style="list-style-type: none"> - Se debe consolidar la loseta existente lo más pronto posible para frenar su deterioro. 					
OBSERVACIONES					
Debe existir una normativa que regule y proteja a las edificaciones como ésta de intervenciones y usos que puedan dañar su integridad.

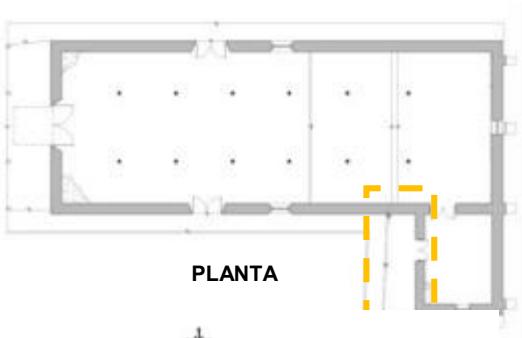
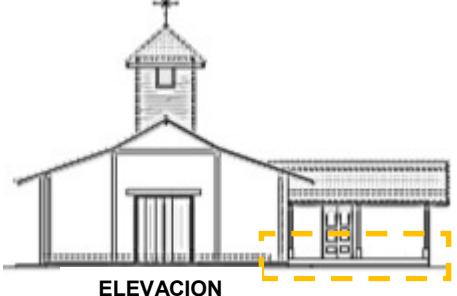
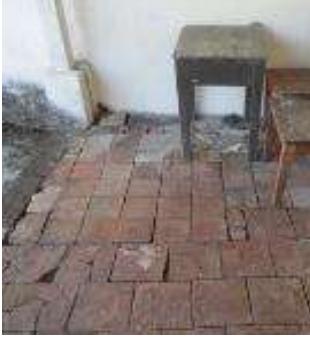
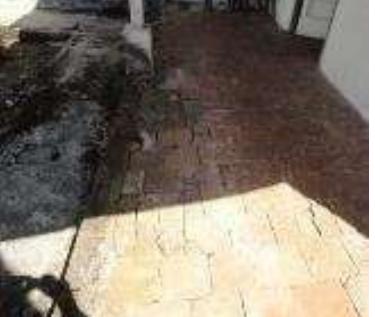
FICHA DE PATOLOGÍA N°: 04	ELEMENTO CONSTRUCTIVO AFECTADO: PISO DEL CORREDOR DE LA SACRISTÍA	PATOLOGÍA: FISURAS, SUELTA Y FALTANTE	TIPO DE AGENTE: FÍSICO / EROSIÓN		
CARACTERIZACIÓN DEL ELEMENTO CONSTRUCTIVO Y MANIFESTACIÓN PATOLÓGICA					
CARACTERÍSTICAS: Loseta de barro 20cmx20cm, de 2cm de espesor combinada con un área de otro tamaño de loseta de barro y faltan faltantes.					
PATOLOGÍA Loseta de barro original desprendida y quebrada.					
POSIBLES CAUSAS		Falta de mantenimiento adecuado. Humedad por agua de lluvia, tráfico pesado.			
LOCALIZACIÓN		ESTUDIO FOTOGRÁFICO

PROPIUESTA INTERVENCIÓN					
<ul style="list-style-type: none"> - Se deben sustituir las losetas quebradas por unas similares a las antiguas (20cmx20cm) - Sustituir las losetas pequeñas colocadas sin fecha precisa, y colocar las nuevas losetas en el mismo sitio. - Eliminar toda la vegetación existente entre las losetas originales realizando un lavado suave y aplicando un herbicida en la pieza y alrededores. - Consolidar las losetas sueltas con fragua de acuerdo con mortero d cal y arena con ocre similar al color de las losetas.

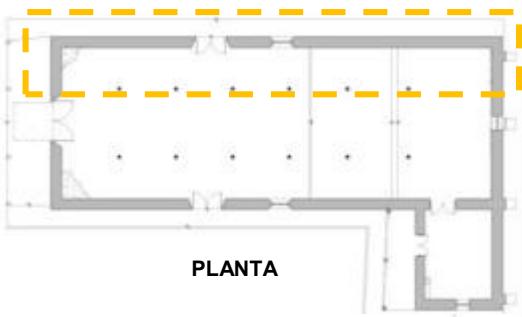
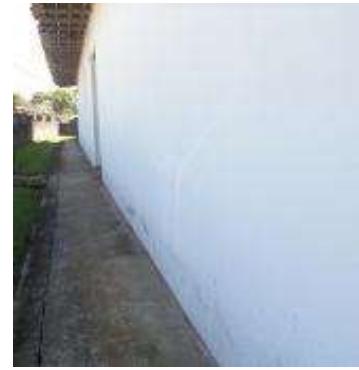
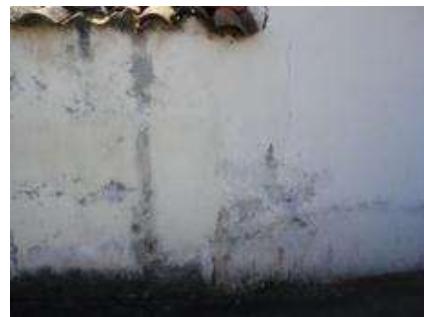
FICHA DE PATOLOGÍA N°: 06	ELEMENTO CONSTRUCTIVO AFECTADO: PARED EXTERIOR – ELEVACIÓN NORTE	PATOLOGÍA: HUMEDAD	TIPO DE AGENTE: FÍSICO / HUMEDAD			
CARACTERIZACIÓN DEL ELEMENTO CONSTRUCTIVO Y MANIFESTACIÓN PATOLÓGICA						
CARACTERÍSTICAS: Pared de adobe 60cm de ancho con una altura de 2.50m con repollo de concreto.						
PATOLOGÍA						
Manchas y hongos por humedad y descascaramiento.						
POSIBLES CAUSAS	Humedad por capilaridad. La acera existente acumula agua que se absorbe por las paredes. El repollo de concreto no permite la salida del exceso de agua.					
LOCALIZACIÓN	ESTUDIO FOTOGRÁFICO

PROPIUESTA INTERVENCIÓN						
<ul style="list-style-type: none"> - Se deben eliminar el repollo de concreto, se pica suavemente para ir quebrando y retirando poco a poco el material y dar mantenimiento a los nuevos repellos de barro y cal.

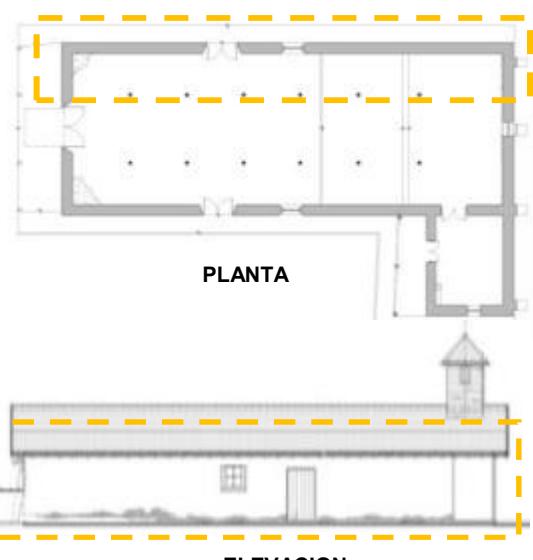
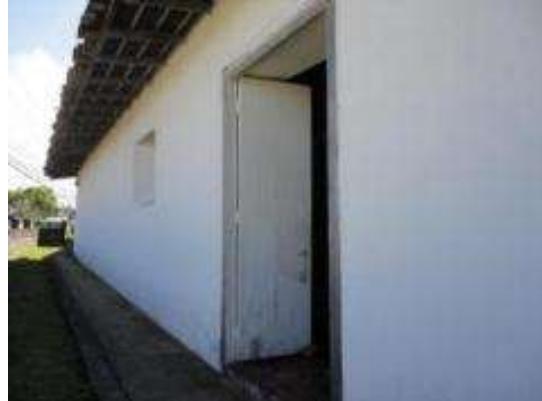
FICHA DE PATOLOGÍA N°:	ELEMENTO CONSTRUCTIVO AFECTADO:	PATOLOGÍA: INTERVENCIÓN INADECUADA	TIPO DE AGENTE: FÍSICO / HUMANO		
07	PARED EXTERIOR – ELEVACIÓN NORTE				
CARACTERIZACIÓN DEL ELEMENTO CONSTRUCTIVO Y MANIFESTACIÓN PATOLÓGICA					
CARACTERÍSTICAS: Pared de adobe 60cm de ancho con una altura de 2.50m con repello de concreto.					
PATOLOGÍA Intervención anterior se aplicó repello de concreto en pared.					
POSIBLES CAUSAS		La falta de información sobre las características de la construcción con adobe provocó se colocara repello de concreto.			
LOCALIZACIÓN		ESTUDIO FOTOGRÁFICO

PROPIUESTA INTERVENCIÓN					
<ul style="list-style-type: none"> - Se debe remover el repollo de las paredes cuentan con una capa de cemento colocada aproximadamente en el año 1968.. En calas de exploración se determinó que el interior de la pared se encuentra muy seco. Se recomienda remover el repollo existente y sustituirlo por un repollo de barro, preparado según técnica tradicional y como capa final un acabado de cal y arena. Este trabajo debe hacerse por SECCIONES según programa de trabajo.

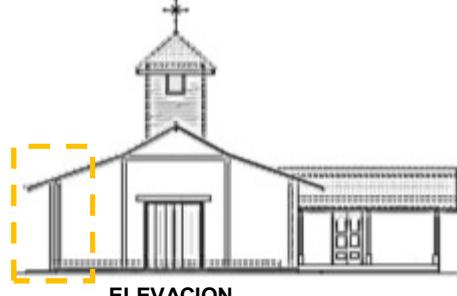
FICHA DE PATOLOGÍA N°: 08	ELEMENTO CONSTRUCTIVO AFECTADO: PARED EXTERIOR – ESQUINA NOROESTE	PATOLOGÍA: GRIETA	TIPO DE AGENTE: MECÁNICA / GRIETA			
CARACTERIZACIÓN DEL ELEMENTO CONSTRUCTIVO Y MANIFESTACIÓN PATOLÓGICA						
CARACTERÍSTICAS: Pared de adobe 60cm de ancho con una altura de 2.50m.						
PATOLOGÍA Grieta en repollo debido en daño interno en el adobe.						
POSIBLES CAUSAS	Falta de refuerzo en esquinas.					
LOCALIZACIÓN	ESTUDIO FOTOGRÁFICO

PROPIUESTA INTERVENCIÓN						
<ul style="list-style-type: none"> - Se realizó cala de exploración para verificar la magnitud de la grieta. - Se observa agrietamiento en el adobe y material de pega. - Se debe hacer un refuerzo esquinero que amarre ambas paredes. (ver planos de propuesta). 						
OBSERVACIONES						
Debe existir una normativa que regule y proteja a las edificaciones como ésta de intervenciones y usos que puedan dañar su integridad.

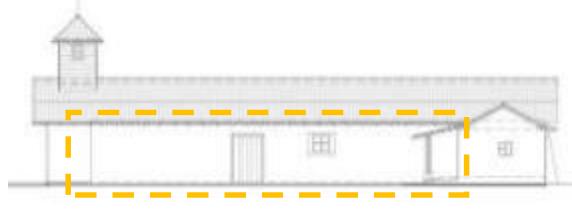
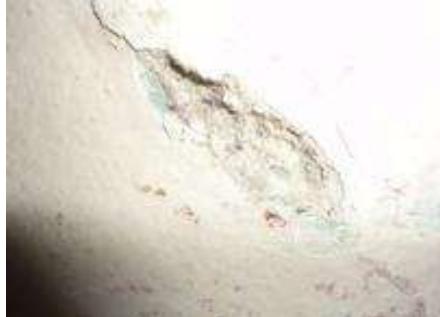
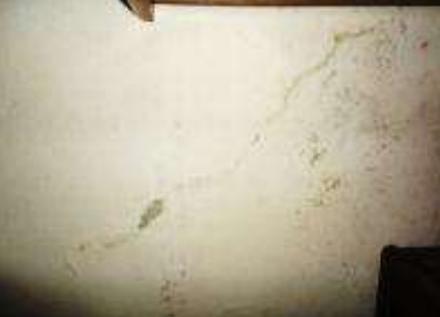
FICHA DE PATOLOGÍA N°:	ELEMENTO CONSTRUCTIVO AFECTADO:	PATOLOGÍA:	TIPO DE AGENTE:		
09	PARED EXTERIOR – ELEVACIÓN SUR	GRIETA	MECÁNICA / GRIETA		
CARACTERIZACIÓN DEL ELEMENTO CONSTRUCTIVO Y MANIFESTACIÓN PATOLÓGICA					
CARACTERÍSTICAS: Pared de adobe 60cm de ancho con una altura de 2.50m.					
PATOLOGÍA Grietas y descascaramiento de encalado de la pared.					
POSIBLES CAUSAS		Impactos mecánicos en pared con humedad excesiva al tener repello de concreto.			
LOCALIZACIÓN		ESTUDIO FOTOGRÁFICO

PROPIUESTA INTERVENCIÓN					
Se deben cambiar los repellos de concreto y sustituirlos por repellos en tierra y acabado final de cal y arena para evitar el desprendimiento de repellos. Asegurar la adherencia mediante la rugosidad del sustrato (adobes) y la humedad previa del mismo antes de la colocación.					
OBSERVACIONES					
Debe existir una normativa que regule y proteja a las edificaciones como ésta de intervenciones y usos que puedan dañar su integridad. Debe existir un plan de mantenimiento preventivo y correctivo.

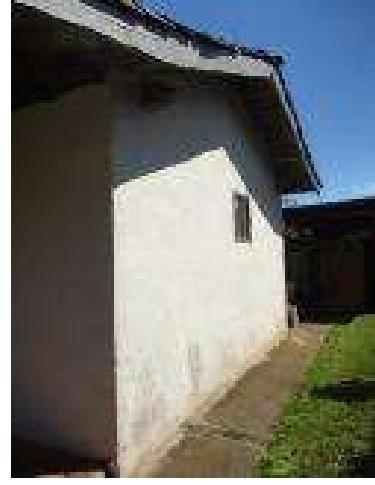
FICHA DE PATOLOGÍA N°: 10	ELEMENTO CONSTRUCTIVO AFECTADO: PARED EXTERIOR – ELEVACIÓN SUR - SACRISTÍA	PATOLOGÍA: AGRIETAMIENTO	TIPO DE AGENTE: MECÁNICA / GRIETA		
CARACTERIZACIÓN DEL ELEMENTO CONSTRUCTIVO Y MANIFESTACIÓN PATOLÓGICA					
CARACTERÍSTICAS: Pared de adobe 60cm de ancho con una altura de 2.50m.					
PATOLOGÍA - Grietas y descascaramiento de pared.					
POSIBLES CAUSAS		Humedad por capilaridad y alero corto.			
LOCALIZACIÓN		ESTUDIO FOTOGRÁFICO

PROPIUESTA INTERVENCIÓN					
Se deben cambiar los repellos de concreto y sustituirlos por repellos en tierra y acabado final de cal y arena para evitar el desprendimiento de repellos.					
Se debe verificar que la acera de concreto tenga la pendiente adecuada y si no es así, removerla y sustituirla por una que drene el agua de lluvia.					
OBSERVACIONES					
Debe existir una normativa que regule y proteja a las edificaciones como ésta de intervenciones y usos que puedan dañar su integridad. Se debe contar con un plan de mantenimiento preventivo y correctivo.

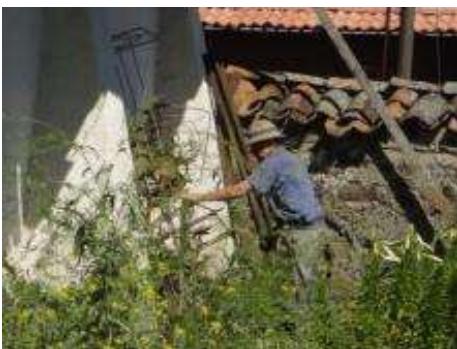
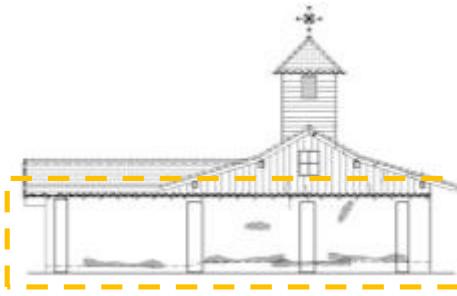
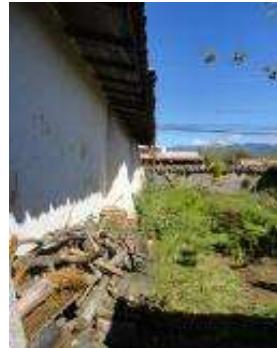
FICHA DE PATOLOGÍA N°: 11	ELEMENTO CONSTRUCTIVO AFECTADO: PARED EXTERIOR – ELEVACIÓN ESTE	PATOLOGÍA: EROSIÓN EN PARED	TIPO DE AGENTE: FÍSICO / EROSIÓN
CARACTERIZACIÓN DEL ELEMENTO CONSTRUCTIVO Y MANIFESTACIÓN PATOLÓGICA			
CARACTERÍSTICAS: Pared de adobe 60cm de ancho con una altura de 2.50m.			
PATOLOGÍA <ul style="list-style-type: none"> - Deterioro por mala utilización por almacenamiento de materiales o desechos. 			
POSIBLES CAUSAS			
LOCALIZACIÓN		ESTUDIO FOTOGRÁFICO

PROPIUESTA INTERVENCIÓN <ul style="list-style-type: none"> - No deben colocarse objetos sobre las paredes originales. - Remover objetos y vegetación contigua a la pared. - Mantenimiento constante por humedad, retirando vegetación o materiales que obstaculicen la luz según fotografía anterior. 			
OBSERVACIONES Debe existir una normativa que regule y proteja a las edificaciones como ésta de intervenciones y usos que puedan dañar su integridad.

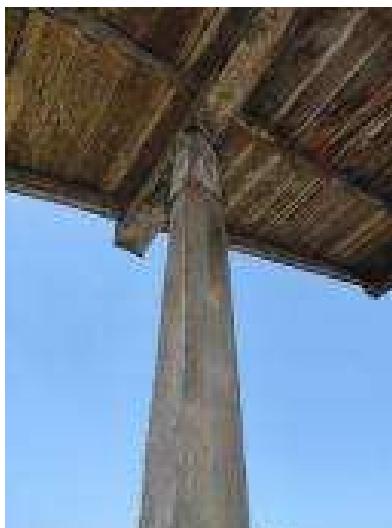
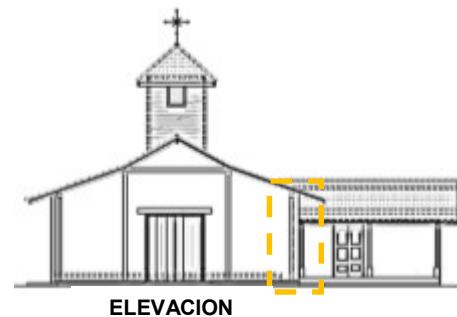
FICHA DE PATOLOGÍA N°:	ELEMENTO CONSTRUCTIVO AFECTADO:	PATOLOGÍA:	TIPO DE AGENTE:
13	COLUMNA EXTERIOR DERECHA DEL ATRIO	DETERIORO POR ANIMALES	QUÍMICA / ORGANISMO
CARACTERIZACIÓN DEL ELEMENTO CONSTRUCTIVO Y MANIFESTACIÓN PATOLÓGICA			
CARACTERÍSTICAS: El atrio está compuesto por 4 columnas de madera cedro de 15cmx15cm. Las columnas centrales tienen una altura de 4.20 metros mientras que las columnas laterales tienen una altura de 3.30 metros.			
PATOLOGÍA

- Esta columna se encuentra muy dañada por acción del comején y debe sustituirse por una pieza de madera cedro de 15cmx15cm.			
OBSERVACIONES			
Debe existir una normativa que regule y proteja a las edificaciones como ésta de intervenciones y usos que puedan dañar su integridad.			
REALIZADO POR			
Arq. Ma. Bernadette Esquivel Morales

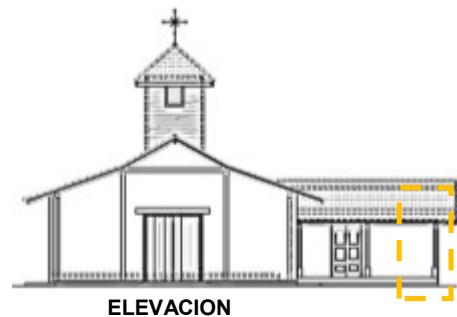
FICHA DE PATOLOGÍA N°: 14	ELEMENTO CONSTRUCTIVO AFECTADO: COLUMNAS EXTERIOR - SACRISTÍA	PATOLOGÍA: DETERIORO POR ANIMALES	TIPO DE AGENTE: QUÍMICA / ORGANISMO		
CARACTERIZACIÓN DEL ELEMENTO CONSTRUCTIVO Y MANIFESTACIÓN PATOLÓGICA					
CARACTERÍSTICAS: La sacristía está compuesto por 3 columnas de madera cedro de 10cmx10cm con una altura de 1.70 metros, además su base en piedra de 20cmx 20cm con una altura de 40cm. La altura total de las columnas es de 2.10 metros.					
PATOLOGÍA					
<ul style="list-style-type: none"> - Columnas de madera pintada con daños por comején. 		Falta de mantenimiento			
POSIBLES CAUSAS		ESTUDIO FOTOGRÁFICO

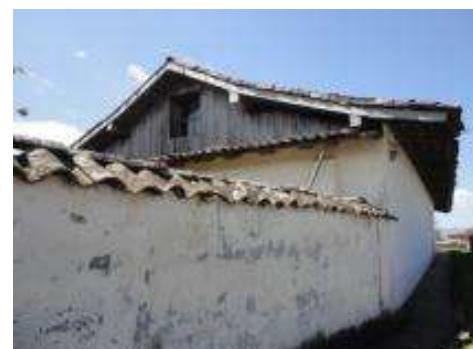
ELEVACION

FICHA DE PATOLOGÍA N°: 15	ELEMENTO CONSTRUCTIVO AFECTADO: TAPICHEL ESTE	PATOLOGÍA: DETERIORO POR CLIMA	TIPO DE AGENTE: FÍSICO		
CARACTERIZACIÓN DEL ELEMENTO CONSTRUCTIVO Y MANIFESTACIÓN PATOLÓGICA					
CARACTERÍSTICAS: Tapichel de tablones de madera de 30cm de ancho colocados verticalmente.					
PATOLOGÍA					
<ul style="list-style-type: none"> - Deterioro de la madera al estar expuesta al sol y la lluvia y falta de mantenimiento. 		POSIBLES CAUSAS Falta de mantenimiento a exposición al sol y la lluvia.			
LOCALIZACIÓN		ESTUDIO FOTOGRÁFICO

PROPIUESTA INTERVENCIÓN					
<ul style="list-style-type: none"> - El tapichel debe ser resanado. Verificar las condiciones de la madera, lijarla y protegerla con aceite de linaza. - Este muro no es totalmente original, se le colocó corona de cemento para levantarle altura. Para mantenerse en buenas condiciones se debe encalar para dar continuidad a la iglesia. - La madera del alero y la viga de madera que sobresale de la pared deben resanarse, eliminando cualquier infección de xilófagos y proteger contra la humedad.

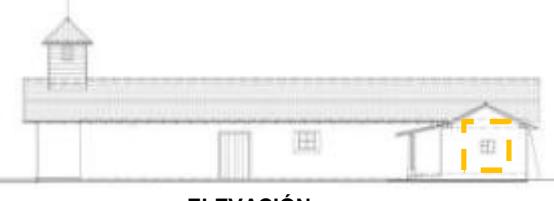
PLANTA

FICHA DE PATOLOGÍA N°: 16	ELEMENTO CONSTRUCTIVO AFECTADO: VENTANA EXTERIOR – ELEVACIÓN SUR - SACRISTÍA	PATOLOGÍA: DETERIORO POR CLIMA	TIPO DE AGENTE: FÍSICO		
CARACTERIZACIÓN DEL ELEMENTO CONSTRUCTIVO Y MANIFESTACIÓN PATOLÓGICA					
CARACTERÍSTICAS: La ventana de la sacristía madera cedro de 65cmx70cm colocada a una altura del nivel de piso terminado de 1.50 metros.					
PATOLOGÍA - Marco deteriorado y forma alterada.					
POSIBLES CAUSAS		Falta de mantenimiento. Alero corto			
LOCALIZACIÓN		ESTUDIO FOTOGRÁFICO

PROPIUESTA INTERVENCIÓN					
Existe documentado que la ventana tiene una hilada de bloque de concreto en el borde exterior de la pared. La ventana existente se encuentra deteriorada. Se recomienda quitar la hilada de bloque y sustituir la ventana al tamaño del buque original. La ventana tiene una contraventana interior del tamaño original que debe conservarse, resanarse y asegurar su funcionamiento.

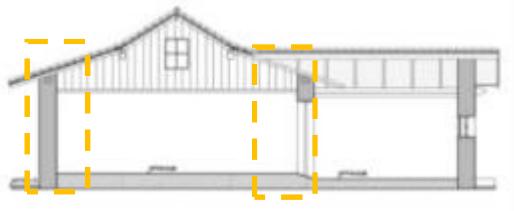
PLANTA

FICHA DE PATOLOGÍA N°: 17	ELEMENTO CONSTRUCTIVO AFECTADO: ESQUINAS INTERNAS EN EL ALTAR	PATOLOGÍA: GRIETA	TIPO DE AGENTE: MECÁNICA / GRIETA
CARACTERIZACIÓN DEL ELEMENTO CONSTRUCTIVO Y MANIFESTACIÓN PATOLÓGICA			
CARACTERÍSTICAS: Pared de adobe 60cm de ancho con una altura de 2.50m.			
PATOLOGÍA - Descascaramiento y grietas	POSIBLES CAUSAS		
LOCALIZACIÓN		ESTUDIO FOTOGRÁFICO

PROPIUESTA INTERVENCIÓN			
La esquina tiene una grieta vertical y existe un desprendimiento de repello en línea vertical. Se deben remover los repellos de concreto, la esquina debe reforzarse para evitar agrietamientos posteriores. El refuerzo se realizará con piezas de madera verticales, en ambas paredes perpendiculares, amarradas con piezas horizontales, a ambos lados de la pared y unidas con pines de varilla para ajustarlas.			
OBSERVACIONES			
Debe existir una normativa que regule y proteja a las edificaciones como ésta de intervenciones y usos que puedan dañar su integridad.

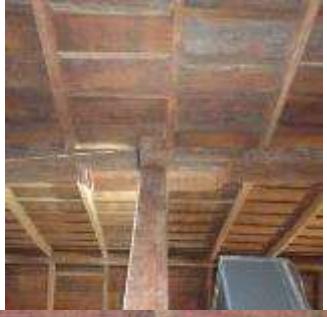
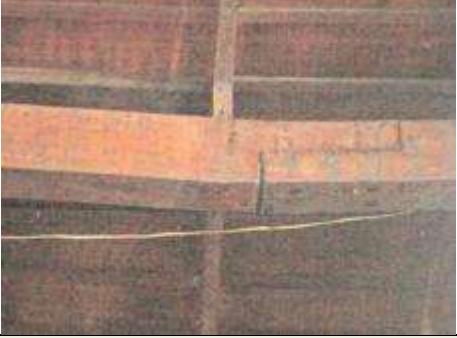
<p>PLANTA</p> <p>SECCIÓN</p>

FICHA DE PATOLOGÍA N°: 18	ELEMENTO CONSTRUCTIVO AFECTADO: ESTRUCTURA DE TECHO	PATOLOGÍA: DETERIORO	TIPO DE AGENTE: MECANICA		
CARACTERIZACIÓN DEL ELEMENTO CONSTRUCTIVO Y MANIFESTACIÓN PATOLÓGICA					
CARACTERÍSTICAS: La estructura principal se compone de viga central de madera de cedro de 15cmx5cm junto a vigas de 20cmx20cm y un artesonado de madera de 10cmx5cm colocado a cada 80cm. Clavadores de madera de 5cmx2.5cm y cielo en tablón de madera de 1.27mx30cm,					
PATOLOGÍA - Presencia de deterioro en la estructura principal y secundaria por falta de mantenimiento.					
POSIBLES CAUSAS					
LOCALIZACIÓN		ESTUDIO FOTOGRÁFICO

PROPIUESTA INTERVENCIÓN					
Estructura vigas y cielo debe resanarse, limpiarlas, lijárlas y sellarlas con aceite de linaza con secante incorporado.					
OBSERVACIONES					
Debe existir una normativa que regule y proteja a las edificaciones como ésta de intervenciones y usos que puedan dañar su integridad.

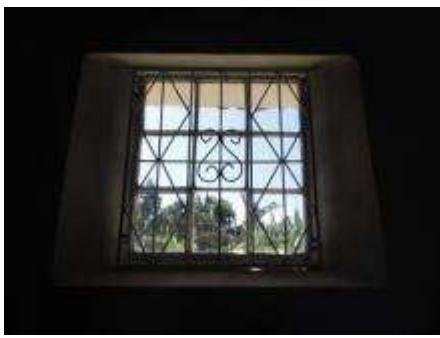
PLANTA

FICHA DE PATOLOGÍA N°:	ELEMENTO CONSTRUCTIVO AFECTADO:	PATOLOGÍA:	TIPO DE AGENTE:		
20	VENTANA INTERIOR – ELEVACIÓN SUR - REJA	DETERIORADA	MECANICA		
CARACTERIZACIÓN DEL ELEMENTO CONSTRUCTIVO Y MANIFESTACIÓN PATOLÓGICA					
CARACTERÍSTICAS: Reja decorada en hierro de 1.00mx1.10cm en el interior de la iglesia.					
PATOLOGÍA					
- Deterioro del hierro por falta de mantenimiento.					
POSIBLES CAUSAS					
LOCALIZACIÓN		ESTUDIO FOTOGRÁFICO

SECCION					
PROPIUESTA INTERVENCIÓN					
Las rejas de hierro forjado deben resanarse quitando cualquier signo de óxidación. Deben resanarse y pintarse con anticorrosivo mate color blanco.					
OBSERVACIONES					
Debe existir una normativa que regule y proteja a las edificaciones como ésta de intervenciones y usos que puedan dañar su integridad.					
REALIZADO POR					
Arq. Ma. Bernadette Esquivel Morales

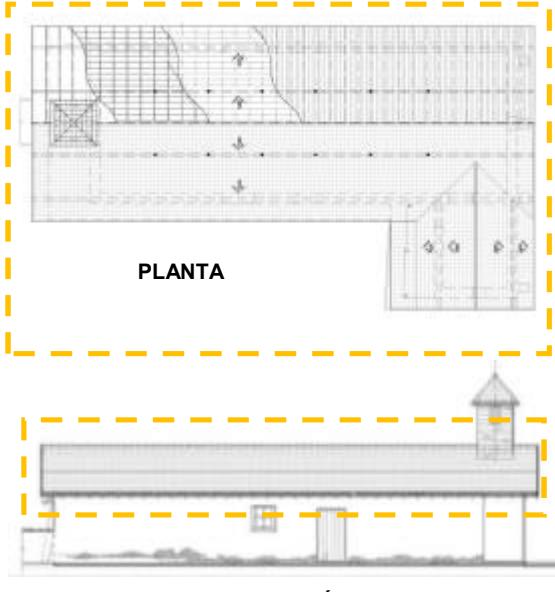
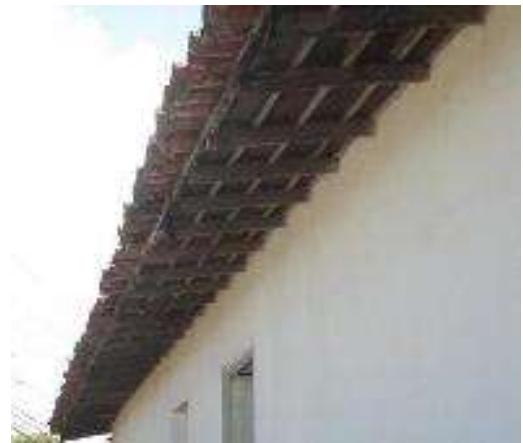
<p>PLANTA</p> <p>ELEVACIÓN</p>

FICHA DE PATOLOGÍA N°: 21	ELEMENTO CONSTRUCTIVO AFECTADO: CUBIERTA	PATOLOGÍA: HUMEDAD	TIPO DE AGENTE: MECANICA		
CARACTERIZACIÓN DEL ELEMENTO CONSTRUCTIVO Y MANIFESTACIÓN PATOLÓGICA					
CARACTERÍSTICAS: Cubierta de láminas de zinc ondulado HG colocando sobre ellas tejas de barro de 20cmx40cm.					
PATOLOGÍA - Goteras láminas de HG dañadas y tejas desacomodadas					
POSIBLES CAUSAS					
LOCALIZACIÓN		ESTUDIO FOTOGRÁFICO

PROPIEDAD INTERVENCIÓN					
La cubierta presenta varias goteras. Se deben colocar nuevas láminas de zinc y tejas de barro sobre ellas.					
OBSERVACIONES					
Debe existir una normativa que regule y proteja a las edificaciones como ésta de intervenciones y usos que puedan dañar su integridad.					
REALIZADO POR					
Arq. Ma. Bernadette Esquivel Morales

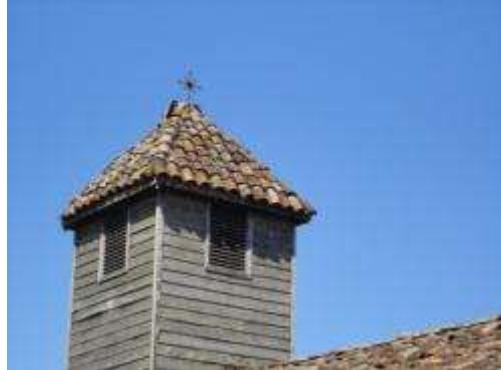
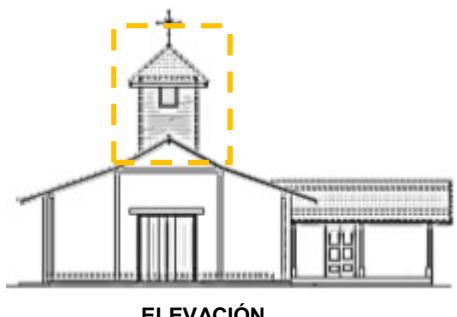
PLANTA

FICHA DE PATOLOGÍA N°: 22	ELEMENTO CONSTRUCTIVO AFECTADO: CAMPANARIO	PATOLOGÍA: DETERIORO POR CLIMA	TIPO DE AGENTE: MECÁNICO
CARACTERIZACIÓN DEL ELEMENTO CONSTRUCTIVO Y MANIFESTACIÓN PATOLÓGICA			
CARACTERÍSTICAS: Campanario posee una estructura principal de madera de cedro de 5cmx10cm, forrada en tablones de madera de cedro de 1.27mx25cm, además posee 4 ventanas con celosía de madera, una en cada costado del campanario. Mientras que su cubierta de tejas de barro de 20cmx40cm y en la cumbre hay una cruz en hierro forjado. La altura total es 3.80 metros sin incluir la cruz.			
PATOLOGÍA

ELEVACIÓN			
PROPIUESTA INTERVENCIÓN			
La madera del campanario actual debe protegerse contra la intemperie, lijándose y barnizarse mayor durabilidad. La cubierta del campanario debe revisarse para evitar cualquier gotera existente. También resanar la teja de barro lavando y cepillando suavemente para retirar hongos y suciedad.			
OBSERVACIONES			
Debe existir una normativa que regule y proteja a las edificaciones como ésta, de intervenciones y usos que puedan dañar su integridad.			
REALIZADO POR			
Arq. Ma. Bernadette Esquivel Morales

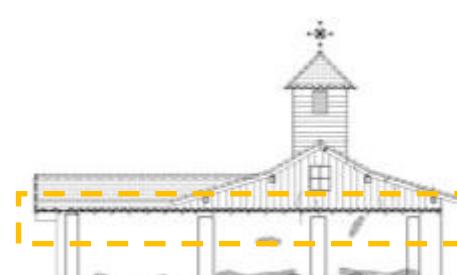
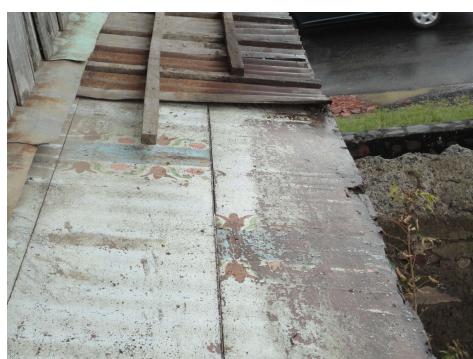
PLANTA

FICHA DE PATOLOGÍA N°: 24	ELEMENTO CONSTRUCTIVO AFECTADO: ALERIO Y SALIENTE DE MADERA ELEVACIÓN ESTE	PATOLOGÍA: DETERIORO POR CLIMA	TIPO DE AGENTE: FÍSICO		
CARACTERIZACIÓN DEL ELEMENTO CONSTRUCTIVO Y MANIFESTACIÓN PATOLÓGICA					
CARACTERÍSTICAS: Alero de madera de cedro.					
PATOLOGÍA - Deterioro de madera por humedad					
POSIBLES CAUSAS	Madera expuesta a la acción de la lluvia y frecuencia a cambios higrotérmico.				
LOCALIZACIÓN		ESTUDIO FOTOGRÁFICO

PROPIUESTA INTERVENCIÓN					
El alero está expuesto a la lluvia. Se deben reparar las goteras existentes para luego resanar la madera de vigas y cielo de tablones.					
OBSERVACIONES					
Debe existir una normativa que regule y proteja a las edificaciones como ésta de intervenciones y usos que puedan dañar su integridad.					
REALIZADO POR					
Arq. Ma. Bernadette Esquivel Morales

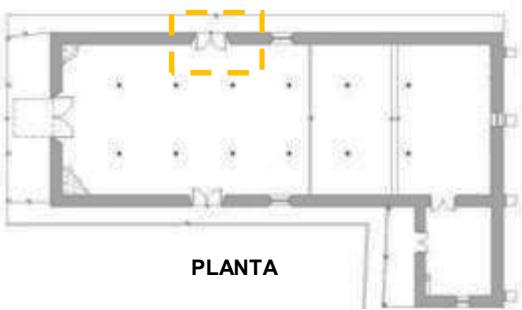
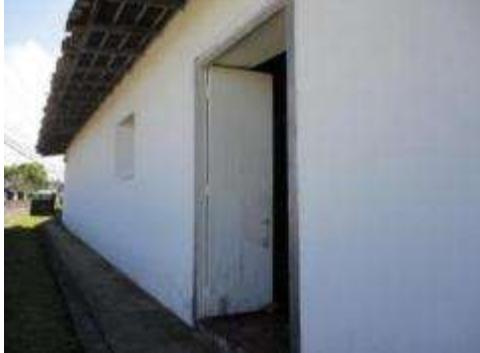
FICHA DE PATOLOGÍA N°: 25	ELEMENTO CONSTRUCTIVO AFECTADO: PUERTA EXTERIOR– ELEVACIÓN NORTE	PATOLOGÍA: SUCIEDAD	TIPO DE AGENTE: FÍSICO			
CARACTERIZACIÓN DEL ELEMENTO CONSTRUCTIVO Y MANIFESTACIÓN PATOLÓGICA						
CARACTERÍSTICAS: Puerta de tablones de madera de cedro de 30cm de ancho y marco de madera de cedro de 5cm. Posee un buque de 1.66mx2.62m, mientras que la puerta mide 1.56mx2.57m.						
PATOLOGÍA - Suciedad y falta de mantenimiento						
POSIBLES CAUSAS	Falta de mantenimiento					
LOCALIZACIÓN	ESTUDIO FOTOGRÁFICO

PROPIUESTA INTERVENCIÓN						
La puerta lateral debe limpiarse, resanarse y pintarse de nuevo. Los marcos deben lijarse y sellarse con aceite de linaza cocido						
OBSERVACIONES						
Debe existir una normativa que regule y proteja a las edificaciones como ésta de intervenciones y usos que puedan dañar su integridad.						
REALIZADO POR

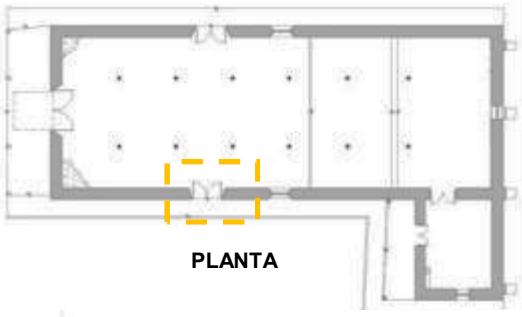
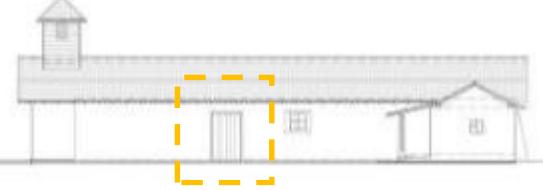
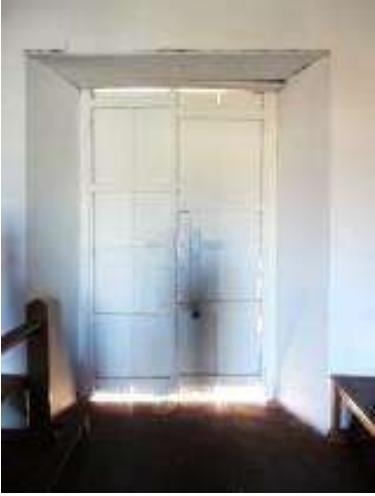
<p>PLANTA</p>

FICHA DE PATOLOGÍA N°: 26	ELEMENTO CONSTRUCTIVO AFECTADO: PUERTA INTERIOR – ELEVACIÓN SUR	PATOLOGÍA: DEFORMACIÓN	TIPO DE AGENTE: MECANICA
CARACTERIZACIÓN DEL ELEMENTO CONSTRUCTIVO Y MANIFESTACIÓN PATOLÓGICA			
CARACTERÍSTICAS: Puerta de tablones de madera de cedro de 30cm de ancho y marco de madera de cedro de 5cm. Posee un buque de 1.66mx2.62m, mientras que la puerta mide 1.56mx2.57m.			
PATOLOGÍA

- Desprendimiento de cargador.			
POSIBLES CAUSAS	Falta de mantenimiento		
LOCALIZACIÓN		ESTUDIO FOTOGRÁFICO

PROPIUESTA INTERVENCIÓN			
El cargador de madera se encuentra desprendido en una sección. Debe fijarse y resanar el resto de la puerta. Esta puerta muestra cada hoja con una estructura con dimensiones diferentes. Debe revisarse si se encuentra intercambiada con las otras hojas. Debe resanarse y pintarse.			
OBSERVACIONES			
Debe existir una normativa que regule y proteja a las edificaciones como ésta de intervenciones y usos que puedan dañar su integridad.			
REALIZADO POR			
Arq. Ma. Bernadette Esquivel Morales

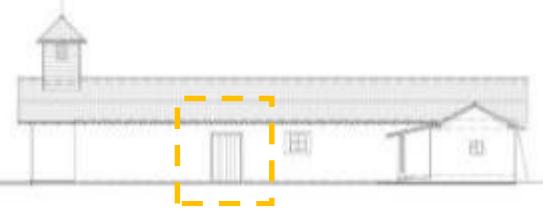
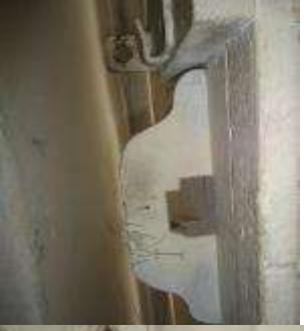
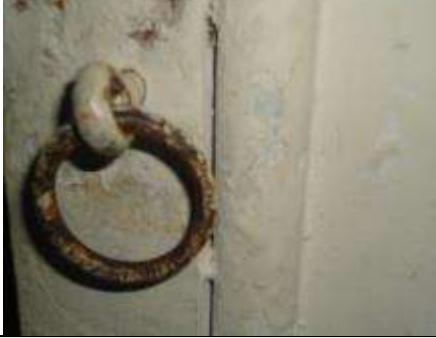
<p>PLANTA</p>

FICHA DE PATOLOGÍA N°: 27	ELEMENTO CONSTRUCTIVO AFECTADO: PUERTA INTERIOR – ELEVACIÓN SUR	PATOLOGÍA: DETERIORO	TIPO DE AGENTE: FÍSICO
CARACTERIZACIÓN DEL ELEMENTO CONSTRUCTIVO Y MANIFESTACIÓN PATOLÓGICA			
CARACTERÍSTICAS: Puerta de tablones de madera de cedro de 30cm de ancho y marco de madera de cedro de 5cm. Posee un buque de 1.66mx2.62m, mientras que la puerta mide 1.56mx2.57m.			
PATOLOGÍA - Metal herrumbrado			
POSIBLES CAUSAS	Humedad y falta de mantenimiento		
LOCALIZACIÓN	ESTUDIO FOTOGRÁFICO

PROPIUESTA INTERVENCIÓN	Se deben resanar las cerraduras y elementos metálicos originales, lijando y aplicando tratamiento anticorrosivo.		
OBSERVACIONES	Debe existir una normativa que regule y proteja a las edificaciones como ésta de intervenciones y usos que puedan dañar su integridad.		
REALIZADO POR	Arq. Ma. Bernadette Esquivel Morales

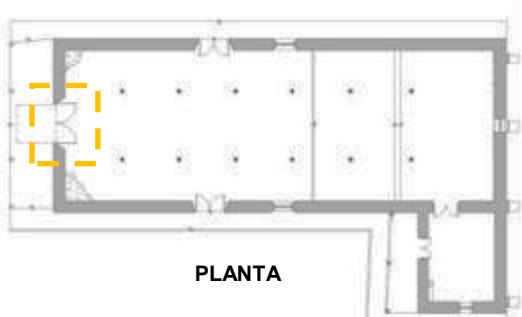
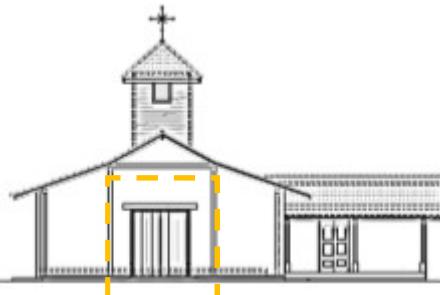
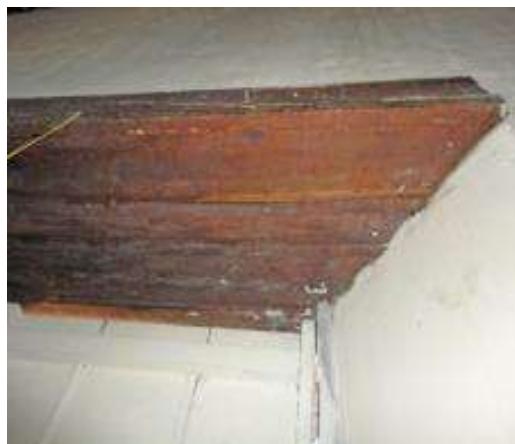
<p>PLANTA</p>

- Falta de mantenimiento.
- Piezas de madera sueltas.

POSIBLES CAUSAS	Falta de mantenimiento
LOCALIZACIÓN	ESTUDIO FOTOGRÁFICO

PROPIUESTA INTERVENCIÓN

Se recomienda resanar las puertas manteniendo sus características originales. Se debe explorar si aún existe sobre el cargador de la puerta principal la viga de madera con el tallado de un rombo con una cruz al centro según indica el documento de la restauración de 1981. Si existe debe liberarse y dejarse expuesto.

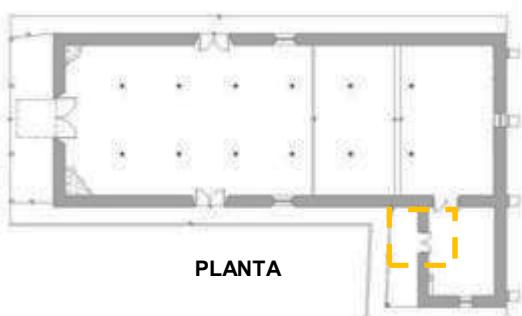
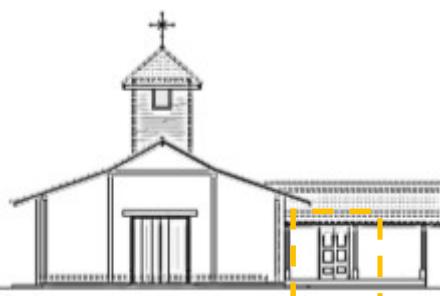
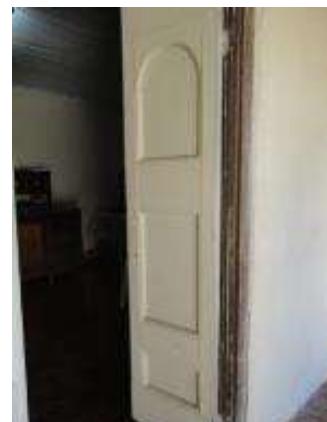
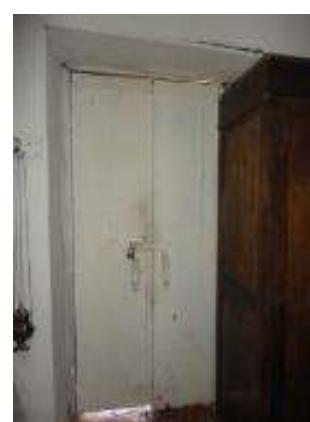
<p>PLANTA</p>

FICHA DE PATOLOGÍA N°: 30	ELEMENTO CONSTRUCTIVO AFECTADO: PUERTA SACRISTÍA	PATOLOGÍA: SUCIEDAD	TIPO DE AGENTE: FÍSICO
CARACTERIZACIÓN DEL ELEMENTO CONSTRUCTIVO Y MANIFESTACIÓN PATOLÓGICA			
CARACTERÍSTICAS: Puerta de madera de cedro y marco de madera de cedro de 5cm. Posee un buque de 1.20mx2.15m, mientras que la puerta está compuesta de 2 puertas de 56cmx2.10m cada una.			
PATOLOGÍA - Falta de mantenimiento.			
POSIBLES CAUSAS			
LOCALIZACIÓN		ESTUDIO FOTOGRÁFICO

PROPIUESTA INTERVENCIÓN			
Esta puerta tuvo una intervención anterior, una de las hojas es totalmente original por lo que se recomienda restituir las características originales. Se debe resanar y volver a pintar.			
OBSERVACIONES			
Debe existir una normativa que regule y proteja a las edificaciones como ésta de intervenciones y usos que puedan dañar su integridad.			
REALIZADO POR

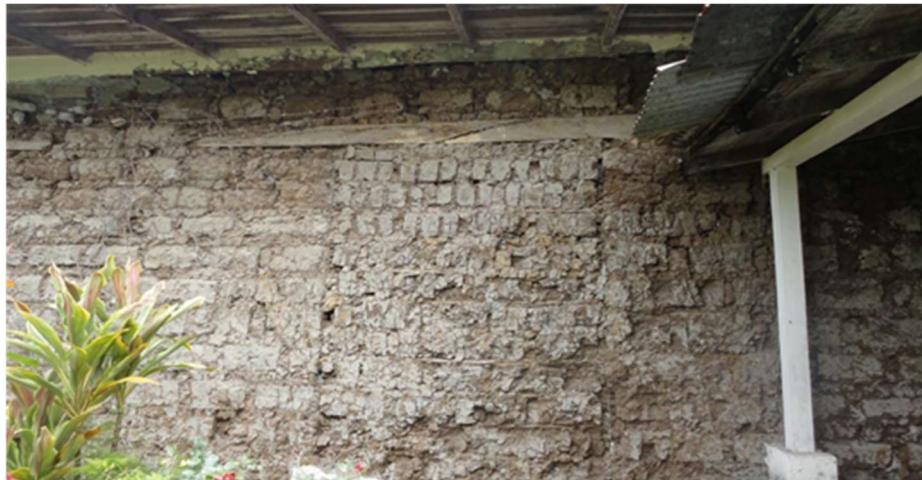
Ilustración 54 Puerta Clausurada.

Quitando el cemento se observó que había adobes diferentes en un área cerca del altar y sobre ellos un cargador de madera y al eliminar todo el repollo se constató que se trataba de un buque de puerta que había sido sellado en algún momento no documentado.

Se realiza investigación para determinar si esa puerta fue el antiguo acceso a la sacristía cuando la iglesia no había sido ampliada hacia el altar actual. Para ello se realizarán calas arqueológicas en el área externa de la iglesia, donde podría haber estado la sacristía antigua o aposento.

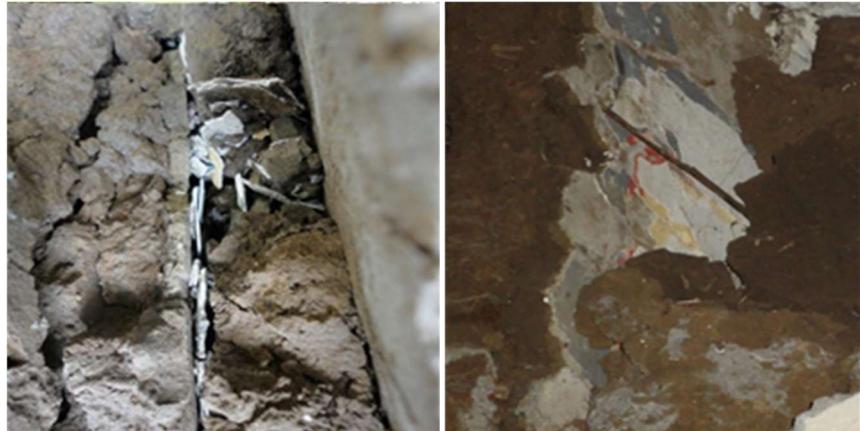
Ilustración 55 Pintura mural en jamba de la puerta sellada 2012.
Fuente propia

Se espera contar con presupuesto para abrir el buque y poder restaurar la imagen o al menos verificar si corresponde a una pintura mural o no.

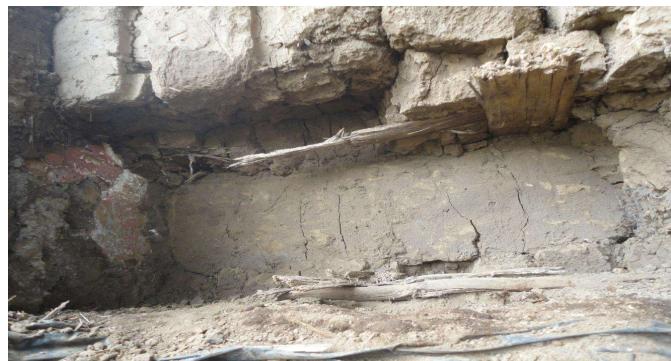
A pesar que la colocación del repollo de cemento en las paredes internas y externas de la iglesia provocó un daño irreversible porque a la vez se eliminaron los revocos originales, en la intervención del año 2012, esto permitió poder observar la estructura de las paredes de adobe.

Si bien el sistema constructivo del adobe es un sistema de mampostería, se pudo verificar la existencia de estructura de cañas de castilla que amarran las esquinas de toda la iglesia, así como los buques de puertas y ventanas.

Ilustración 56 Estructura paredes 2012.
Fuente: Propia.

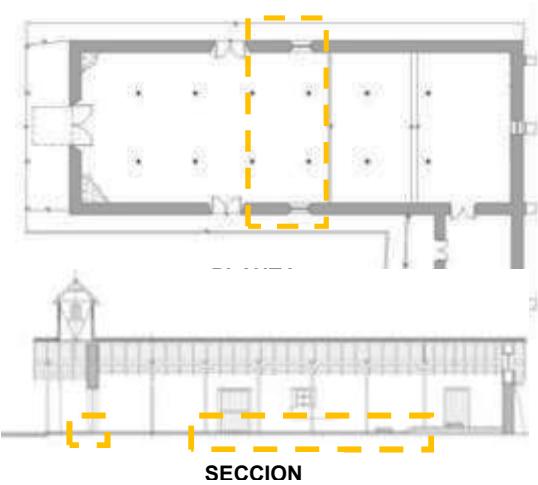
FICHA DE PATOLOGÍA N°: 02	ELEMENTO CONSTRUCTIVO AFECTADO: PISO DE LAS NAVES	PATOLOGÍA: FISURAS, SUELTA Y FALTANTE	TIPO DE AGENTE: FÍSICO / EROSIÓN
CARACTERIZACIÓN DEL ELEMENTO CONSTRUCTIVO Y MANIFESTACIÓN PATOLÓGICA			
CARACTERÍSTICAS: Piso de loseta de barro combinado con 2 tamaños de 10cmx10cm y 20cmx20cm. Tiene un área de 116.25m2.			
PATOLOGÍA	- Losetas sueltas, desprendidas y quebradas. faltante de losetas en acceso principal.		
POSIBLES CAUSAS		Mantenimiento inadecuado	
LOCALIZACIÓN		ESTUDIO FOTOGRÁFICO

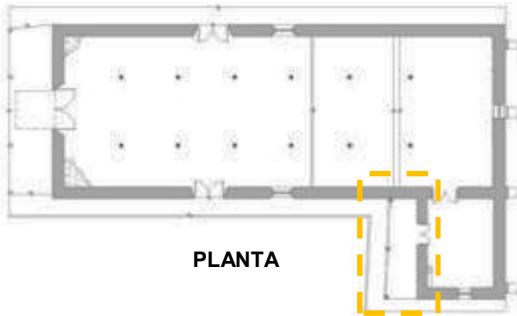
FICHA DE PATOLOGÍA N°: 03	ELEMENTO CONSTRUCTIVO AFECTADO: PISO DEL CORREDOR DE LA SACRISTÍA	PATOLOGÍA: FISURAS, SUELTA Y FALTANTE	TIPO DE AGENTE: FÍSICO / EROSIÓN		
CARACTERIZACIÓN DEL ELEMENTO CONSTRUCTIVO Y MANIFESTACIÓN PATOLÓGICA					
CARACTERÍSTICAS: Loseta de barro 20cmx20cm, de 2cm de espesor combinada con otro tamaño de loseta de barro					
PATOLOGÍA					
<ul style="list-style-type: none"> - Loseta de barro original desprendida y quebrada. Sustitución de sección por loseta más moderna. 		POSIBLES CAUSAS			
		Mantenimiento inadecuado			
LOCALIZACIÓN		ESTUDIO FOTOGRÁFICO

<p>ELEVACION</p>					
PROPIUESTA INTERVENCIÓN					
<ul style="list-style-type: none"> - Se consolidará la loseta suelta y con daños menores a criterio del inspector. - Se debe consolidar la loseta existente en la medida de lo posible para frenar su deterioro. Se deben mantener los bordes en piedra originales.

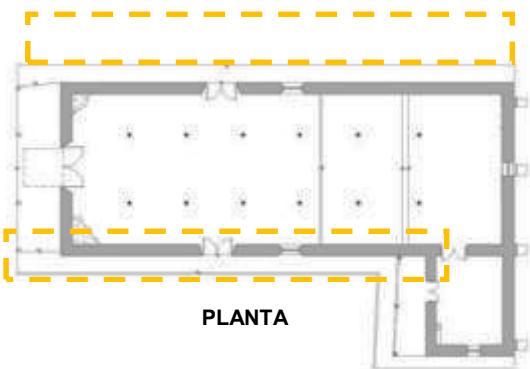
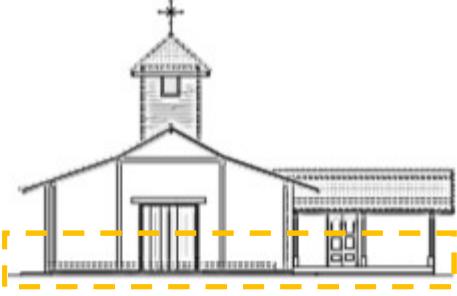
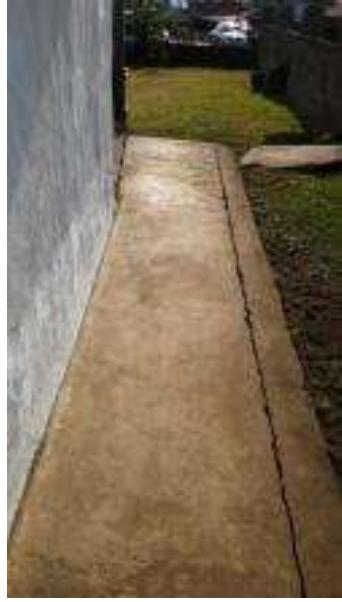
FICHA DE PATOLOGÍA N°: 04	ELEMENTO CONSTRUCTIVO AFECTADO: ACERA PERIMETRAL	PATOLOGÍA: HUMEDAD	TIPO DE AGENTE: FÍSICO (HUMANO)
CARACTERIZACIÓN DEL ELEMENTO CONSTRUCTIVO Y MANIFESTACIÓN PATOLÓGICA			
CARACTERÍSTICAS: Acera perimetral de concreto.			
PATOLOGÍA <ul style="list-style-type: none"> - Aumento de humedad en paredes externas de la iglesia por acumulación de agua de lluvia. 			
POSIBLES CAUSAS		Material sólido sin pendiente de desague	
LOCALIZACIÓN		ESTUDIO FOTOGRÁFICO

PROPIUESTA INTERVENCIÓN			
<ul style="list-style-type: none"> - Cambiar aceras de concreto por piedra para mejorar filtración de agua en el terreno y evitar humedad en pared. La piedra debe colocarse lo más uniformemente posible para permitir el tránsito de personas de movilidad reducida.. 			
OBSERVACIONES			
Las aceras de piedra deben funcionar como drenajes para evitar humedad en borde de pared.

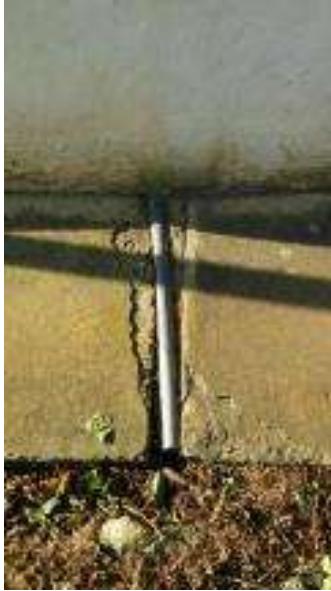
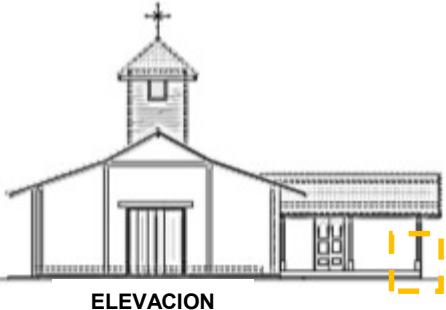
FICHA DE PATOLOGÍA N°: 05	ELEMENTO CONSTRUCTIVO AFECTADO: TUBERIA PILA SACRISTÍA	PATOLOGÍA: DETERIORO	TIPO DE AGENTE: FÍSICO (HUMANO)		
CARACTERIZACIÓN DEL ELEMENTO CONSTRUCTIVO Y MANIFESTACIÓN PATOLÓGICA					
CARACTERÍSTICAS: Colocación de tubería con conexión a pila en sacristía.					
PATOLOGÍA					
<ul style="list-style-type: none"> - Rompimiento de la acera para colocar tubería de desague. 					
POSIBLES CAUSAS		Intervención inadecuada			
LOCALIZACIÓN		ESTUDIO FOTOGRÁFICO

<p>ELEVACION</p>					
PROPIUESTA INTERVENCIÓN					
<ul style="list-style-type: none"> - Excavar la sección de tubería para ser colocada más profunda y darle pendiente. - Reconstruir acera con piedra y drenaje. 					
OBSERVACIONES					
Se debe seguir el plan de mantenimiento propuesto.					
REALIZADO POR					
Arq. Ma. Bernadette Esquivel Morales

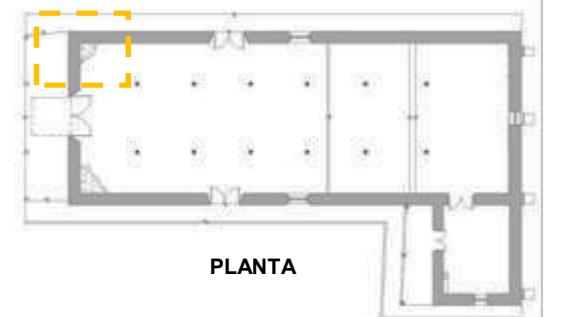
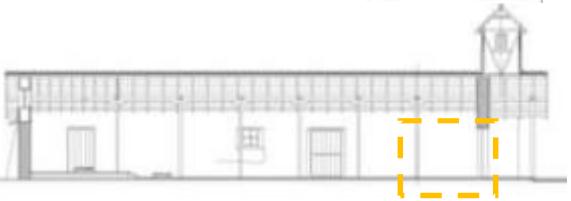
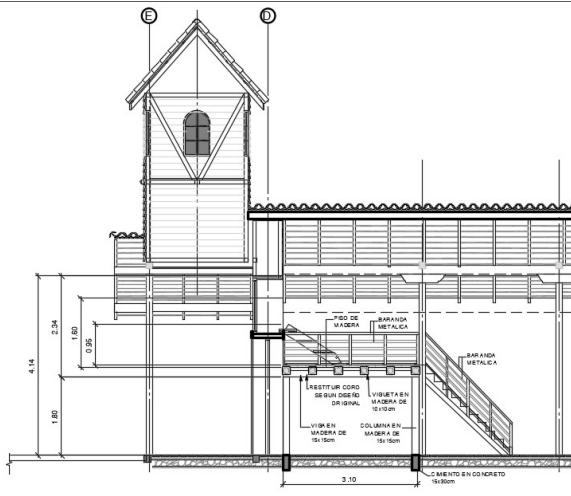
FICHA DE PATOLOGÍA N°: 06	ELEMENTO CONSTRUCTIVO AFECTADO: Área del Coro	PATOLOGÍA: FALTANTE	TIPO DE AGENTE: FÍSICO (HUMANO)
CARACTERIZACIÓN DEL ELEMENTO CONSTRUCTIVO Y MANIFESTACIÓN PATOLÓGICA			
CARACTERÍSTICAS: Se ubican los cimientos de las columnas que sostenían el coro en el lado izquierdo, inmediatamente después de la entrada principal. Tenía una altura del entrepiso al nivel de piso terminado alrededor de 1.80m.			
PATOLOGÍA

- Estructura del coro faltante.			
POSIBLES CAUSAS		Intervención inadecuada	
LOCALIZACIÓN		ESTUDIO FOTOGRÁFICO

- Reconstruir área para el coro usando como guía los cimientos originales. Utilización de piezas de madera de dimensiones similares a las originales.			
OBSERVACIONES			
Se cuentan con todos los elementos para reconstruir el coro en el mismo espacio original. Se considera necesario el coro en la parte trasera del templo.			
REALIZADO POR			
Arq. Ma. Bernadette Esquivel Morales

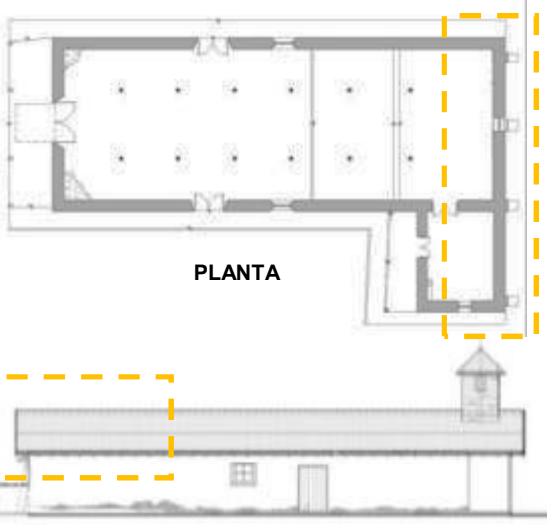
FICHA DE PATOLOGÍA N°: 07	ELEMENTO CONSTRUCTIVO AFECTADO: Techo Altar	PATOLOGÍA: FALTANTE	TIPO DE AGENTE: FÍSICO (HUMANO)		
CARACTERIZACIÓN DEL ELEMENTO CONSTRUCTIVO Y MANIFESTACIÓN PATOLÓGICA					
CARACTERÍSTICAS: El techo original y más alto del altar fue removido y unificado con el de la nave central.					
PATOLOGÍA					
<ul style="list-style-type: none"> - Estructura de techo está más bajo del diseño original, eliminándose la ventana existente por lo tanto es un espacio oscuro y sin ventilación. 		Intervención inadecuada			
POSIBLES CAUSAS					
LOCALIZACIÓN	ESTUDIO FOTOGRÁFICO

PROPIUESTA INTERVENCIÓN					
<ul style="list-style-type: none"> - Subir la estructura de techo y cubierta del altar a su estado original, según documentación existente. De esta manera se recuperará las ventanas que dan iluminación al área del altar y su simbolismo. 					
OBSERVACIONES					
Debe existir una normativa que regule y proteja a las edificaciones como ésta de intervenciones y usos que puedan dañar su integridad. Se cuentan con todos los documentos que respaldan la reconstrucción del altar, además de la significación para el templo.					
REALIZADO POR					
Arq. Ma. Bernadette Esquivel Morales

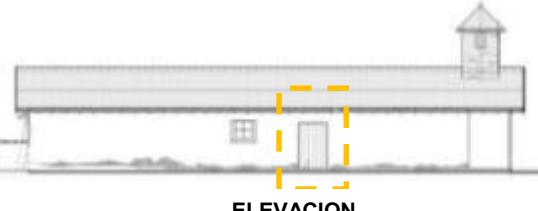
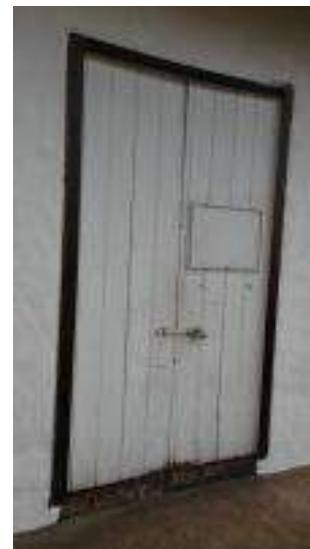
FICHA DE PATOLOGÍA N°: 08	ELEMENTO CONSTRUCTIVO AFECTADO: PUERTA LATERAL NORTE	PATOLOGÍA: DETERIORO	TIPO DE AGENTE: FÍSICO / EROSION
CARACTERIZACIÓN DEL ELEMENTO CONSTRUCTIVO Y MANIFESTACIÓN PATOLÓGICA			
CARACTERÍSTICAS: Puerta de tablones de madera de cedro de 30cm de ancho y marco de madera de cedro de 5cm. Posee un buque de 1.66mx2.62m, mientras que la puerta mide 1.56mx2.57m.			
PATOLOGÍA	- Deterioro en puerta y borde exterior de puerta.		
POSIBLES CAUSAS		Falta de mantenimiento.	
LOCALIZACIÓN		ESTUDIO FOTOGRÁFICO

PROPIUESTA INTERVENCIÓN			
<ul style="list-style-type: none"> - Resanar madera en el borde inferior, lijado y pintura con acrílico. - Reparar jamba de la puerta con repollo en barro y acabado en cal y arena. 			
OBSERVACIONES			
Debe existir una normativa que regule y proteja a las edificaciones como ésta de intervenciones y usos que puedan dañar su integridad.

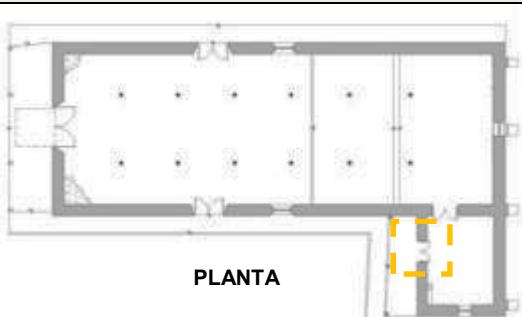
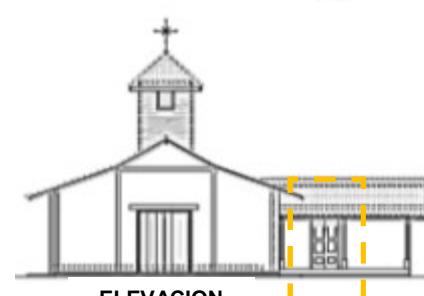
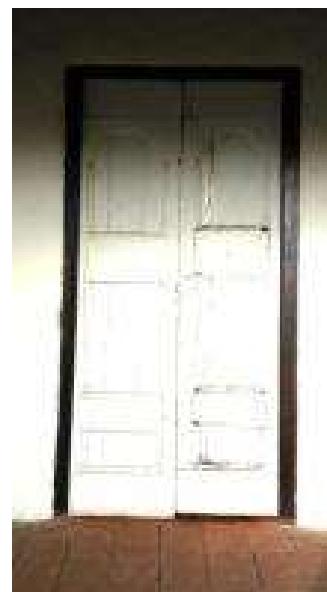
FICHA DE PATOLOGÍA N°: 09	ELEMENTO CONSTRUCTIVO AFECTADO: PUERTA SACRISTÍA	PATOLOGÍA: VANDALISMO	TIPO DE AGENTE: FÍSICO (HUMANO)
CARACTERIZACIÓN DEL ELEMENTO CONSTRUCTIVO Y MANIFESTACIÓN PATOLÓGICA			
CARACTERÍSTICAS: Puerta de madera de cedro y marco de madera de cedro de 5cm. Posee un buque de 1.20mx2.15m, mientras que la puerta está compuesta de 2 puertas de 56cmx2.10m cada una.			
PATOLOGÍA - Rajadura en madera			
POSIBLES CAUSAS		Vandalismo e intervención inadecuada.	
LOCALIZACIÓN		ESTUDIO FOTOGRÁFICO

- Reparar madera, lijar y pintar nuevamente. Sustituir las piezas madera dañadas por tablones de madera de cedro similares a los originales.			
OBSERVACIONES			
Debe existir una normativa que regule y proteja a las edificaciones como ésta de intervenciones y usos que puedan dañar su integridad.			
REALIZADO POR			
Arq. Ma. Bernadette Esquivel Morales
