LA RESTAURACIÓN Y REVITALIZACIÓN: TEMPLO EL CARMEN

SAN MIGUEL DE SANTO DOMINGO.

UN PASO EN CONSERVACIÓN DE LA
ARQUITECTURA DE TIERRA EN
SANTO DOMINGO, HEREDIA, COSTA RICA

UNIVERSIDAD DE SAN CARLOS DE GUATEMALA
FACULTAD DE ARQUITECTURA
ESCUELA DE POSGRADOS
MAESTRÍA CENTROAMERICANA EN CONSERVACIÓN Y
GESTIÓN DEL PATRIMONIO CULTURAL PARA EL DESARROLLO

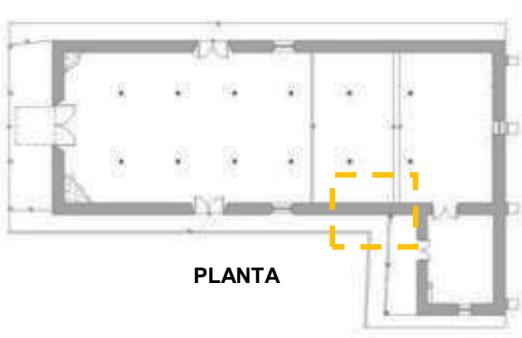
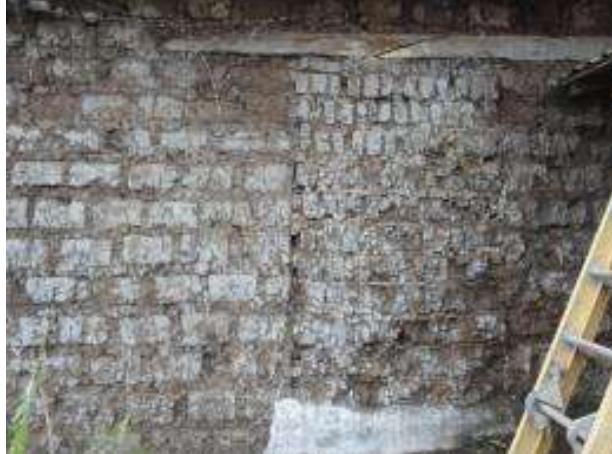
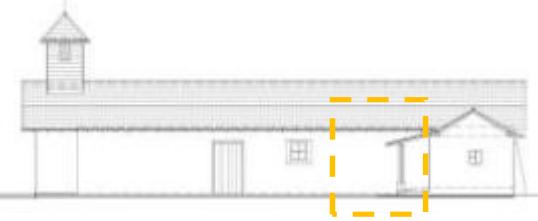
FICHA DE PATOLOGÍA N°:	ELEMENTO CONSTRUCTIVO AFECTADO:	PATOLOGÍA:	TIPO DE AGENTE:		
11	PUERTA SELLADA – ELEVACIÓN SUR	FALTA DE INTERPRETACIÓN	FÍSICA		
CARACTERIZACIÓN DEL ELEMENTO CONSTRUCTIVO Y MANIFESTACIÓN PATOLÓGICA					
CARACTERÍSTICAS: Vestigio de buque de puerta antiguo sellada con adobes y cañas de castilla. Se debe investigar más sobre a que espacio daba acceso este buque para determinar el uso antiguo.					
PATOLOGÍA Falta de documentación.					
POSIBLES CAUSAS		Ampliación del templo y falta de documentación.			
LOCALIZACIÓN		ESTUDIO FOTOGRÁFICO

ELEVACION					
PROPIUESTA INTERVENCIÓN					
<ul style="list-style-type: none"> - Debe evidenciarse más la existencia del buque de puerta sellado. Se propone ampliar más el testigo de vidrio en el interior y por fuera dejar expuesta la madera del cargador. Se debe descubrir la madera para que sobresalga del repollo de barro y cal y colocar protector de madera para su protección.

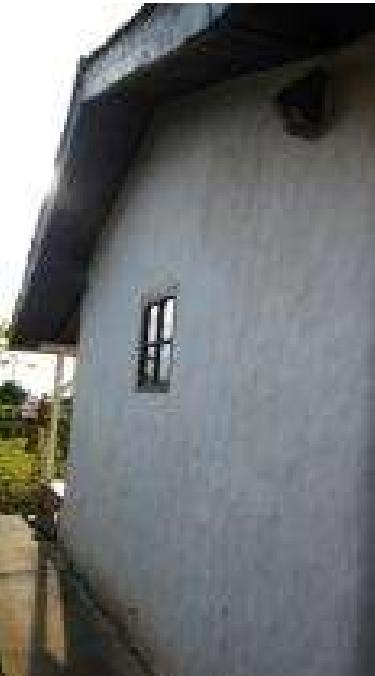
FICHA DE PATOLOGÍA N°: 13	ELEMENTO CONSTRUCTIVO AFECTADO: PARED EXTERIOR – ELEVACIÓN SUR - SACRISTÍA	PATOLOGÍA: HUMEDAD POR CAPILARIDAD	TIPO DE AGENTE: MECÁNICA / GRIETA			
CARACTERIZACIÓN DEL ELEMENTO CONSTRUCTIVO Y MANIFESTACIÓN PATOLÓGICA						
CARACTERÍSTICAS: Pared de adobe 60cm de ancho con una altura de 2.50m.con acera perimetral de concreto sin pendiente.						
PATOLOGÍA Manchas y hongos por humedad y descascaramiento.						
POSIBLES CAUSAS	Humedad por capilaridad y empozamiento de acera de concreto.					
LOCALIZACIÓN	ESTUDIO FOTOGRÁFICO

PROPIUESTA INTERVENCIÓN						
<ul style="list-style-type: none"> - Se deben eliminar la humedad que produce la acera sustituyéndola por una acera permeable de piedra bola y drenaje, los hongos de la pared se removerán lavándola y aplicando nueva capa de cal. 						
OBSERVACIONES						
Se debe seguir el plan de mantenimiento propuesto.

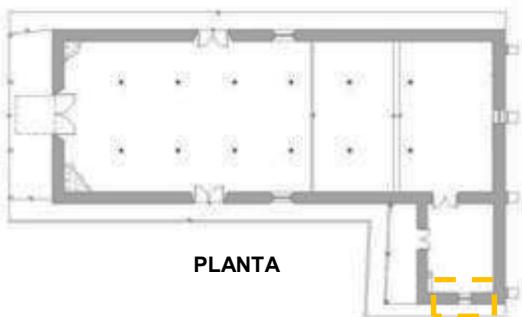
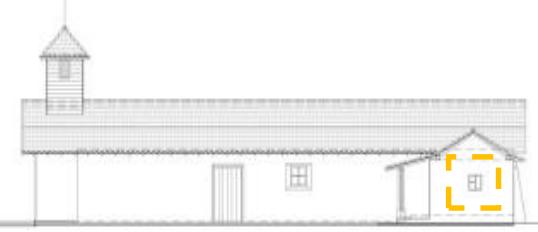
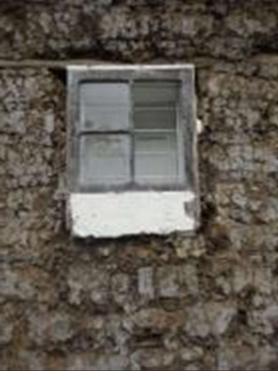
FICHA DE PATOLOGÍA N°: 14	ELEMENTO CONSTRUCTIVO AFECTADO: VENTANA EXTERIOR – ELEVACIÓN SUR - SACRISTÍA	PATOLOGÍA: DETERIORO Y VENTANA NO ORIGINAL	TIPO DE AGENTE: FÍSICO (HUMANO)		
CARACTERIZACIÓN DEL ELEMENTO CONSTRUCTIVO Y MANIFESTACIÓN PATOLÓGICA					
CARACTERÍSTICAS: La ventana de la sacristía madera cedro de 65cmx70cm colocada a una altura del nivel de piso terminado de 1.50 metros.					
PATOLOGÍA Ventana alterada. Relleno de buque.					
POSIBLES CAUSAS		Intervención inadecuada.			
LOCALIZACIÓN		ESTUDIO FOTOGRÁFICO

PROPIUESTA INTERVENCIÓN					
<ul style="list-style-type: none"> - Se sustituirá la ventana de madera dañada por otra de características similares a la original según documentación existente para que coincida con las puertas de madera de ventana al interior. 					
OBSERVACIONES					
Existe documentado que la ventana tiene una hilada de bloque de concreto en el borde exterior de la pared. Los bordes de la ventana existente se encuentran con grietas. Se recomienda quitar la hilada de bloque y replicar la ventana al tamaño del buque original. La ventana tiene una contraventana interior del tamaño original que debe conservarse, resanarse y asegurar su funcionamiento.

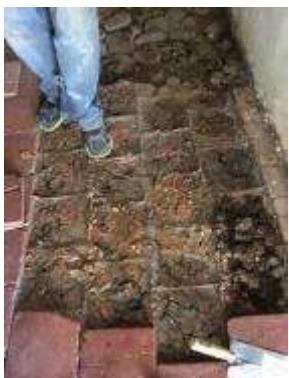
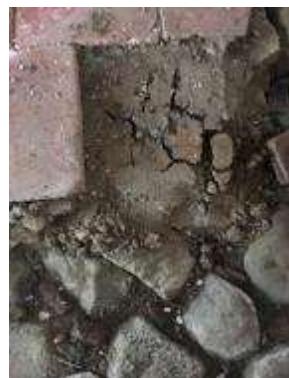
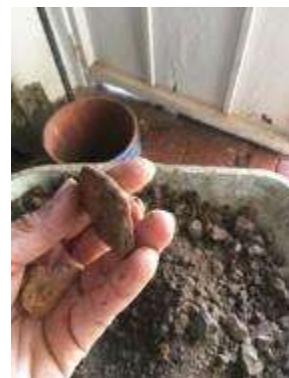
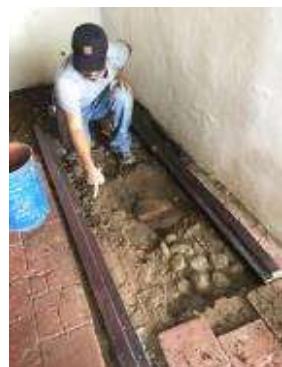
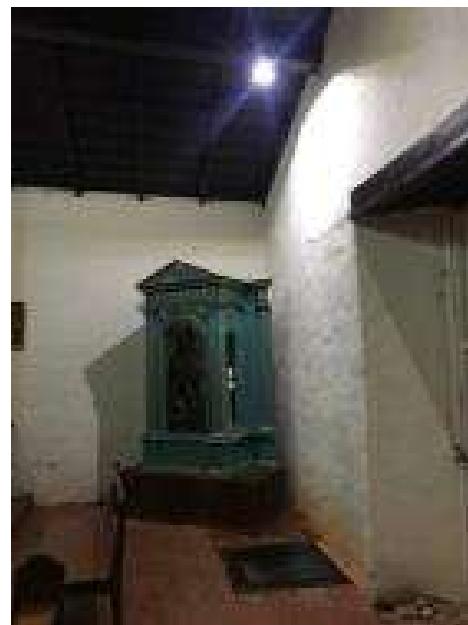
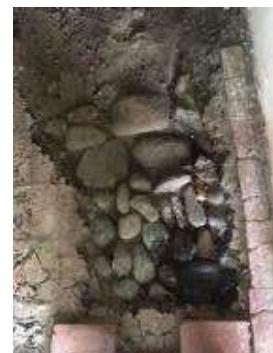
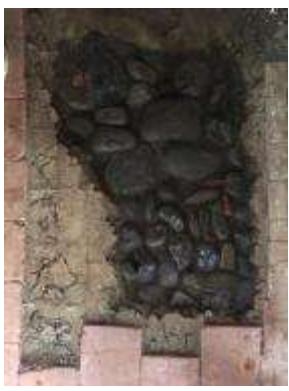
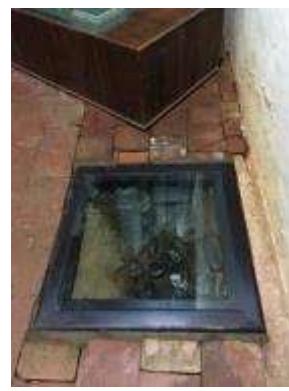
Ilustración 77. Fotografías del proceso de prospección del cimiento del templo 2017.

Luego de las calas arqueológicas realizadas, se decide dejar un testigo en el piso que muestre la técnica constructiva utilizada en el piso de la iglesia.

Se removieron las losetas de barro originales, se procedió a realizar una limpieza del barro con que estaban pegadas, y se dejó al descubierto las piedras de la base del piso, las cuales se extienden a lo largo de la nave central.

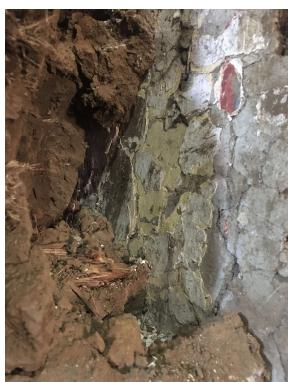
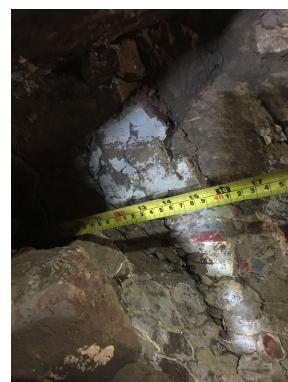
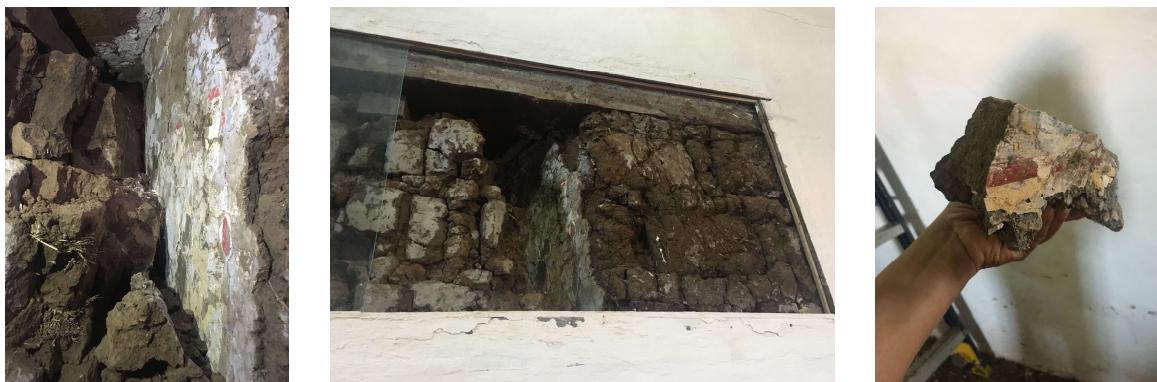
Ilustración 78. Exploración de testigo de pintura mural en jamba de puerta clausurada.

Se realizó una medición del ancho de pared y del ancho del dibujo. Se conserva un marco gris, posiblemente del alto del buque de puerta y dentro de este figuras geométricas.

Se requiere de una exploración más amplia para determinar la forma del posible mural así como las condiciones para una futura restauración.

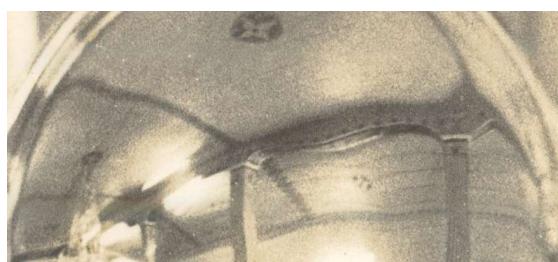
Ilustración 81. Tablas de madera pintadas. A la derecha vestigio de tabla original, a la izquierda fotografía antigua.

Existen fotografías que muestran cómo iban colocadas las tablas pintadas como para colocar una muestra con las piezas recuperadas. Actualmente no se cuenta con la cantidad exacta de piezas que existen en ese alero por lo que el comité ha pensado en sustituir todas las tablas del alero, por tablas de madera similar a la existente

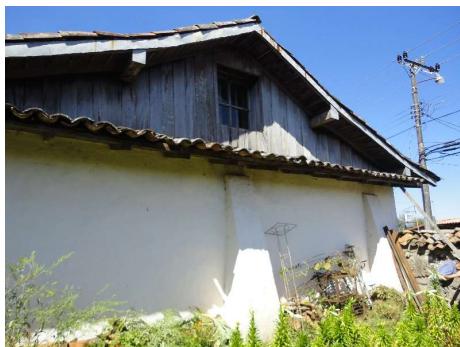
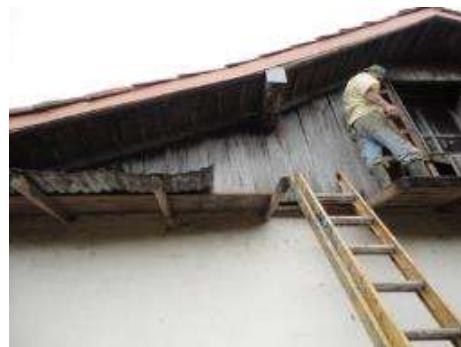
Durante la etapa 1 se recuperaron varias piezas del cielo raso original corroborando además las versiones de vecinos.

Ilustración 82. Sitio donde se encuentran las tablas originales.

Se propone remover todas las tablas pintadas originales, sustituirlas por nuevas y colocar las tablas originales dentro de la iglesia, suspendidas del actual cielo raso de madera, para que puedan ser observadas e interpretadas por los usuarios nuevos del templo, y que contribuyan a mantener la memoria de quienes recuerdan el estado original.

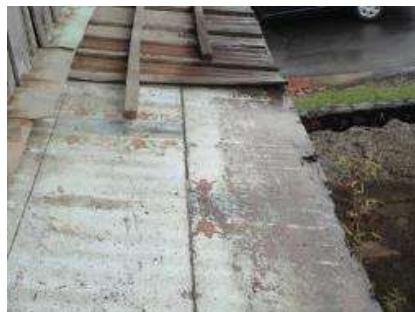
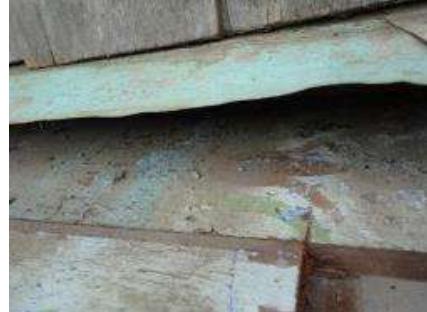
Ilustración 83. Tablas pintadas a colocar en el interior del templo.

Este cambio no implica ninguna modificación del alero existente, es solamente una sustitución de las tablas con pintura original.

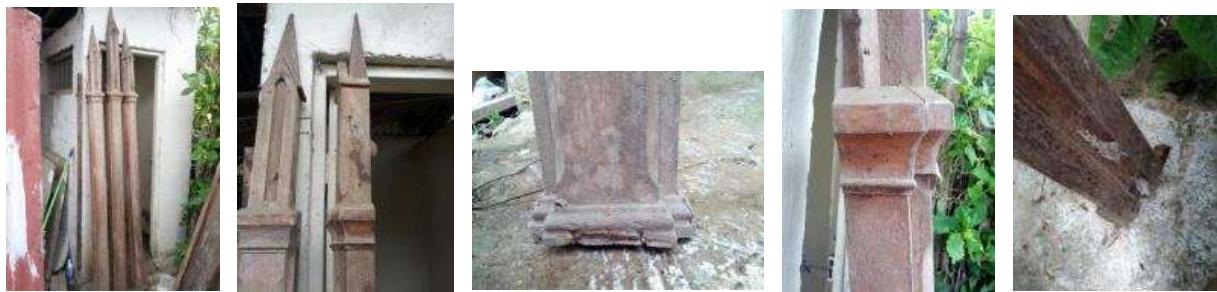
Ilustración 84. Imágenes de las columnas del antiguo confesonario que se restaurarán y ubicarán en el sitio original dentro del templo.

Con base a las columnas y una pared del confesionario original, los cuales se encuentran en el Templo, se propone restaurar las columnas originales, y sustituir los arcos de madera por arcos iguales pero en láminas acrílicas, sobre la pared donde se encontraba según las fotos recopiladas.
