PROPUESTA DE RESTAURACIÓN DE LA IGLESIA SANTA LUCÍA DE SAN
SEBASTIÁN, RETALHULEU Y REVITALIZACIÓN DEL ENTORNO INMEDIATO

ARQUITECTO LUIS ESTUARDO MAZARIEGOS MENESES

GUATEMALA MARZO 2025.

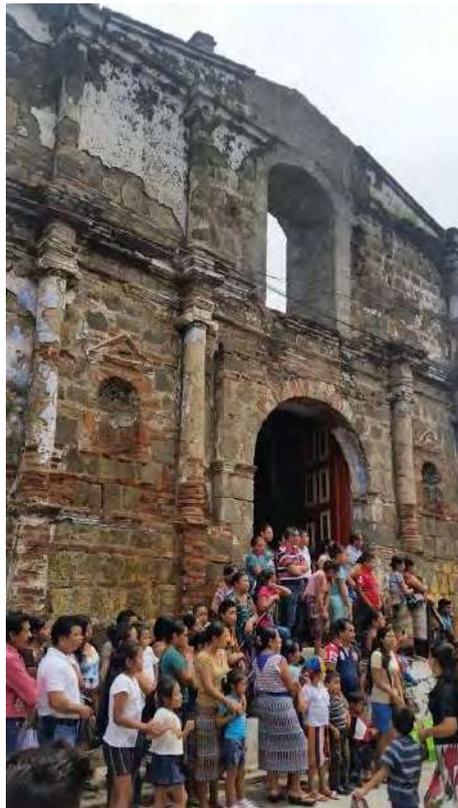
En la Imagen 4, aún se puede observar el estado previo al sismo de junio del año 2017, en el centro es evidente la intervención, con concreto y mampostería de block, además de tener los 2 cuerpos completos, se aprecia las molduras, la mayoría de las pilastras se puede apreciar e identificar la forma de cada una de ellas, 7 de ellas, debido al tipo de fotografía, no es posible observar el estado exacto de conservación de esta. El acceso principal, aún se aprecia con el arco conformado, sobre la puerta de la iglesia, algo que actualmente ya no es posible de apreciar.

Imagen 4 Fotografía, de la iglesia aún en uso, (fecha desconocida de la imagen), previa al terremoto del año 2017⁶⁵

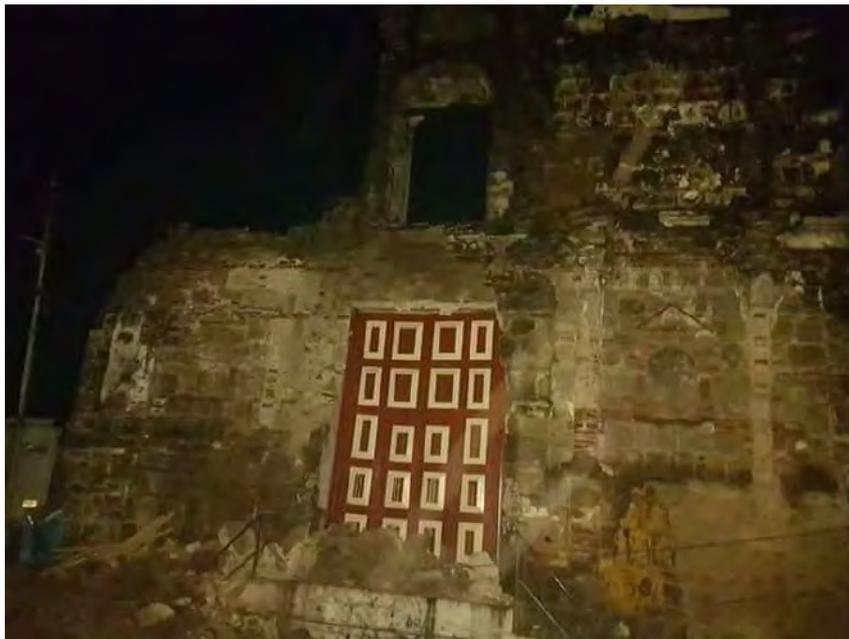
Imagen 6 Fotografía, tomada luego del sismo en la madrugada del 14 de junio de 2017, estado de la fachada, de la Iglesia de Santa Lucía (EMISORAS UNIDAS 2017).⁶⁴

En las ilustraciones 8 y 9 se observa el estado en que quedó la fachada, luego del sismo de la madrugada del 14 de junio del año 2017, se puede apreciar el estado en que quedó y los escombros sobre el piso. Esta muestra el estado actual de la iglesia Santa Lucia, nota periodística obtenida desde la cuenta de Twitter, de Emisoras Unidas, luego del acontecimiento telúrico antes descrito.

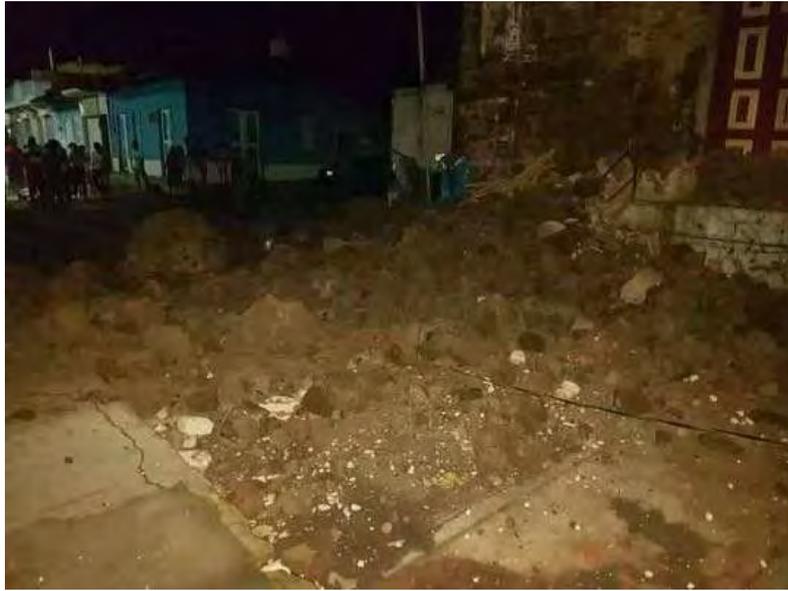
Imagen 7 Escombros de la fachada, luego del sismo del 14 de Junio del año 2017 (EMISORAS UNIDAS 2017)⁶⁸

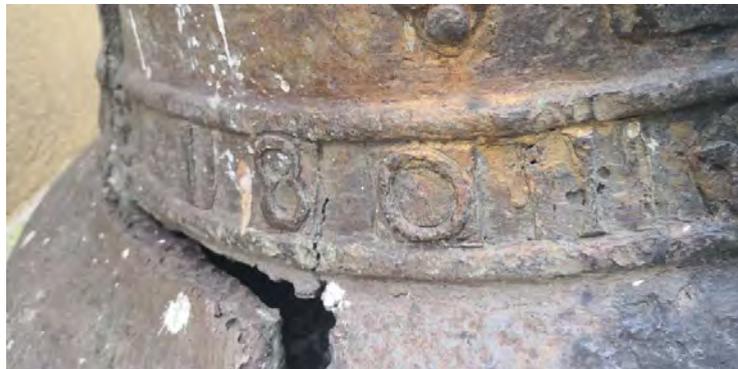
Imagen 9 DESCRIPCIÓN DE LA CAMPANA ANTIGUA, al realizar un mayor análisis, se aprecia que el número faltante es un 8, por lo que la fecha podría datara del año 1880 (Meneses 2020). ⁷⁰

A partir de la Imagen 9, se observa el estado actual de la campana antigua, que según información durante la investigación mediante la entrevista realizada, al señor Andrea Palaj, (Palaj 2019, 1) el describe que esta se encontraba en la parte superior, la cual, luego de uno de los terremotos, sufrió daños, dejándola en desuso, en algún momento, esta fue trasladada, hacia la iglesia actual, y se encuentra en el patio exterior, de la entrada a la Sacristía, de la Iglesia de San Sebastián Mártir. La inscripción, pareciera estar en Latín, y se alcanza a leer el número 180, faltándole un número, aduciendo, esto que la misma, es del siglo XIX, a principios de éste, en el año 1800.

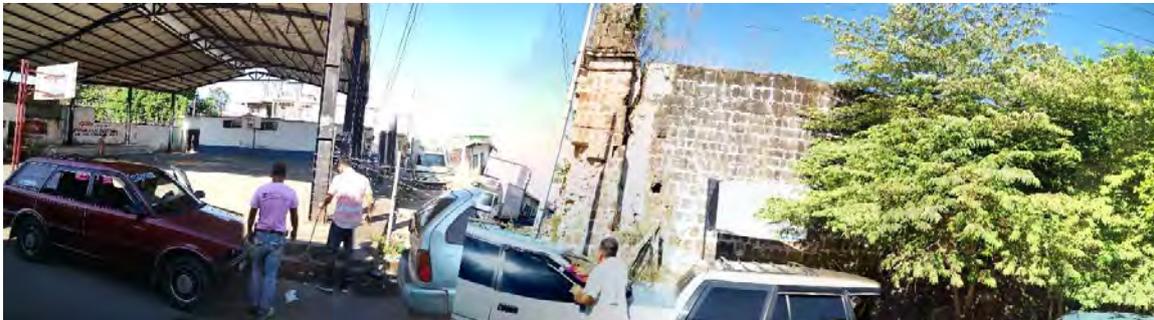
Existen intervenciones que degradan también el contexto, como las figuras caricaturescas de árboles y animales, que fueron realizadas de fibra de vidrio, para simular estos elementos, que se observan entre el lavadero público y la parte posterior de la iglesia.

Imagen 13 Lado Oeste, Iglesia y Estructura de cubierta de Cancha Polideportiva, sobre la 5a. Avenida⁷⁴

En la Imagen 14, se aprecia, la estructura, que forma parte de la cubierta de la cancha polideportiva, un elemento masivo, con características de uso actual, que según la investigación, formaba parte del atrio de la iglesia, frente al monumento en estudio.

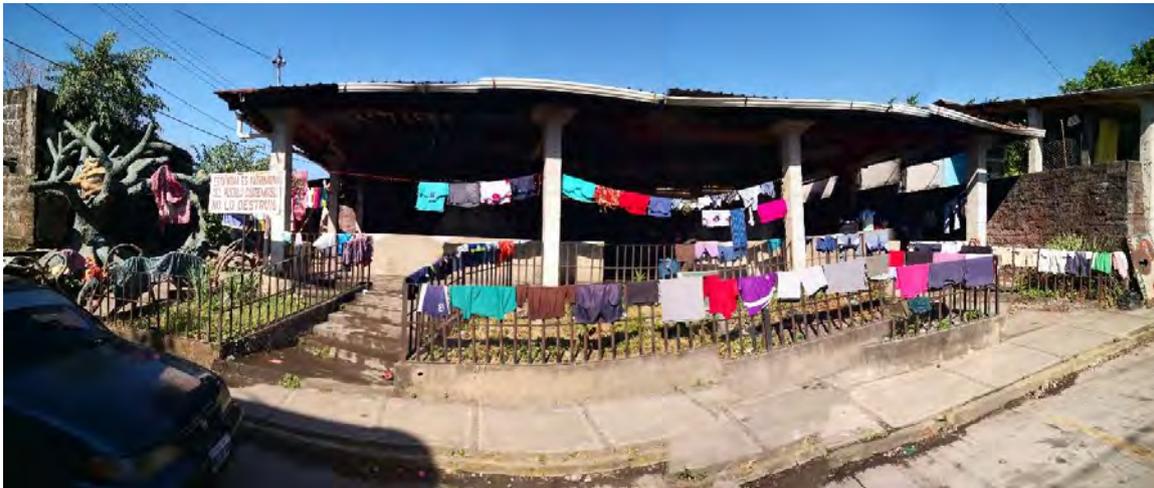
Como se observa a continuación en la Imagen 15, de izquierda a derecha, primero, los elementos y figuras de árboles y animales, que están realizadas con materiales contemporáneos, de fibra de vidrio, que contrastan totalmente con los elementos arquitectónicos del monumento, posterior a ello, se encuentra un lavadero

Imagen 14, Lavadero Público, parte posterior, lado Oeste, colinda con fachada Norte, sobre la 5a. Avenida⁷⁵

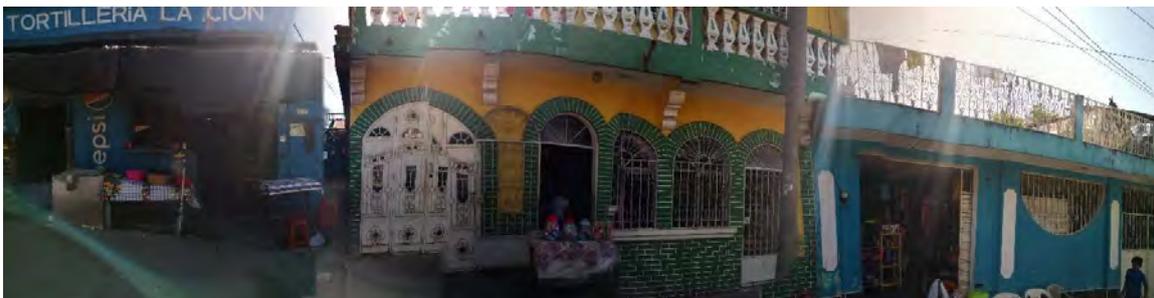
Imagen 15 Edificaciones actuales sobre la 5a. Avenida⁷⁶

En la imagen superior, se pueden observar los inmuebles contemporáneos de uso mixto, comercial y vivienda, de uno y dos niveles, que han perdido sus características originales, o que han sido

cambiados en su totalidad, para dar paso a la construcción de nuevos edificios tal y como se observa en la imagen superior.

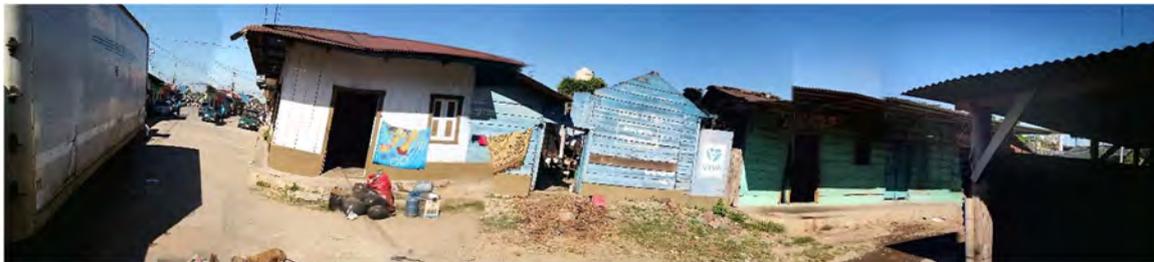
En el entorno inmediato se pueden apreciar aún algunas edificaciones de carácter vernáculo, posiblemente de los años cincuenta, (Palaj 2019, 1) como lo es la casa de esquina sobre la 5ª Avenida y 3ª. Calle, que mantiene ciertas características originales, como lo es el sobrecimiento de piedra o adobe, muros de mampostería de madera y cubierta de lámina de zinc, con estructura de madera. (Imagen 18)

Imagen 17, Edificaciones, vista desde Callejón lado Este.⁷⁸

Sin embargo el entorno, predominan las construcciones de uso actual de 1 y 2 niveles. Pero el cambio de la imagen urbana es total, en cuanto a los aspectos morfológicos, de las casas tipo vernácula, dando paso a edificaciones de uso actual, que carecen de criterios arquitectónicos, que se vinculen con el contexto de la iglesia.

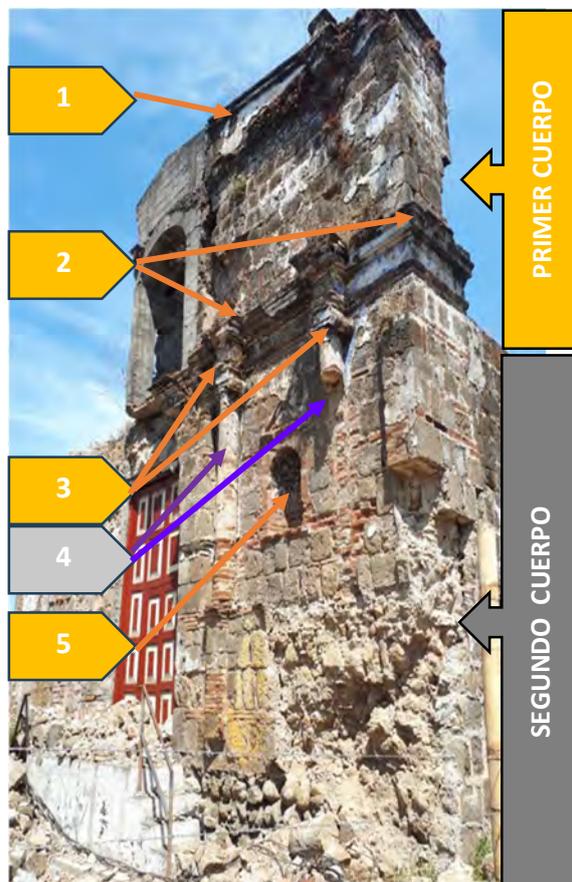
Imagen 26 Fachada sur, año 2020 ⁸⁵

(1) El frontón aún es perceptible su lectura en la parte superior del inmueble ese elemento triangular que forma parte en la fachada sur del edificio. Existe en esta parte, molduras y revoques originales, esto formaría el segundo cuerpo del edificio, y aún se conservan un 20% de los revoques originales, tal como se aprecia en la imagen del lado izquierdo.

(2) Entablamento, el cual sirve para definir el primero y segundo cuerpo del edificio, presenta algunas molduras las cuales están en mal estado, revoques originales los cuales en esta parte forman el 40% aun existente, terminando de conformar (3) las capiteles de las pilastras existentes, de estilo jónico, luego las pilastras (4) de éstas columnas, las cuales presentan deterioros severos en su material compositivo, ya no tiene revoques, y en ambas el cuerpo de las mismas se ha desprendido, dejando expuesto el muro original y el material que lo compone. (5)

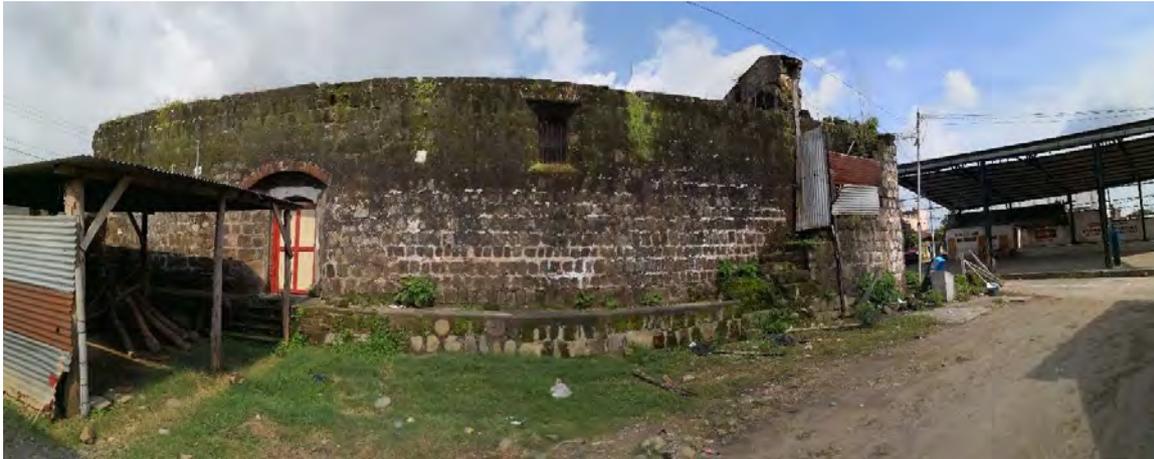
Imagen 27 Imagen lateral Este, donde se aprecia la humedad en los muros, y la falta de una cubierta.⁹³

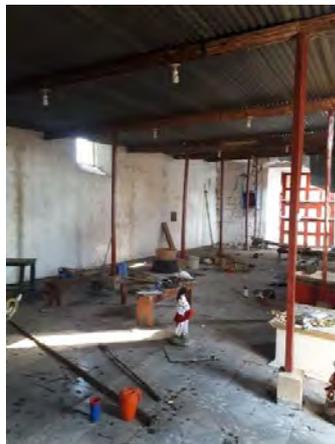
Imagen 29 Cubierta provisional en mal estado ⁹²

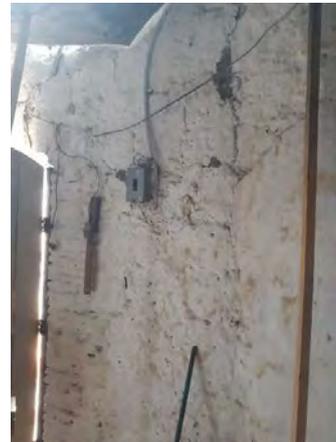
Imagen 28 Mal estado de los revoques de los muros interiores. ⁹³

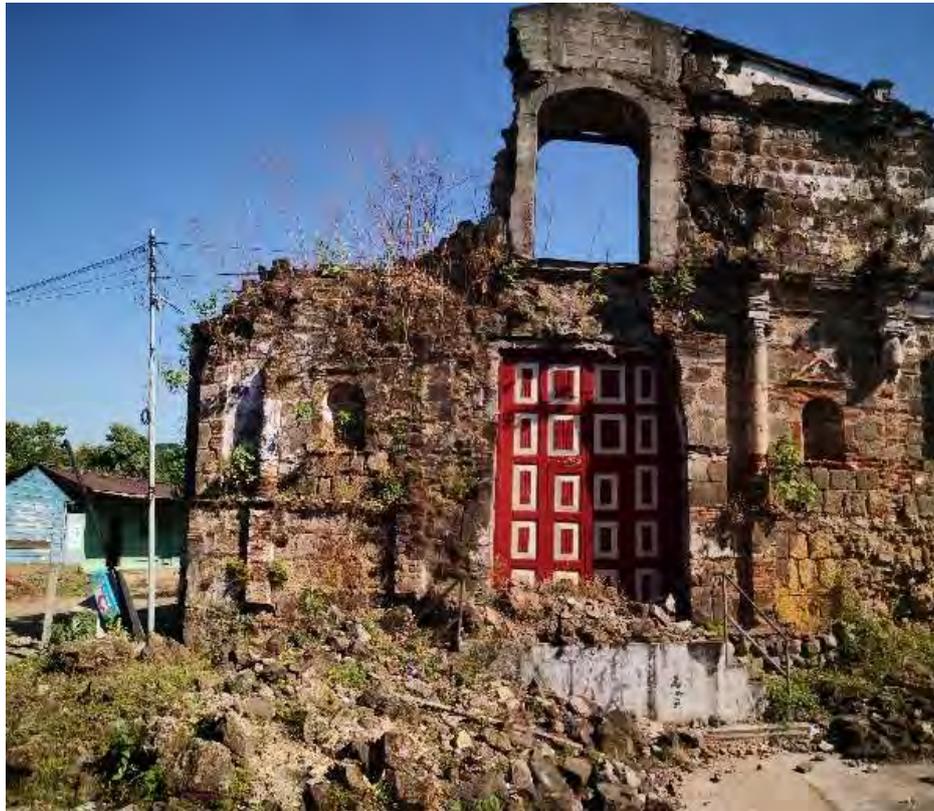
En la imagen 31, se puede apreciar el estado actual de la fachada principal sur, la cual contiene los vestigios de los elementos ornamentales.

Luego del sismo del año 2017, la cuarta parte del tímpano principal colapso, debido a la negligencia en la utilización de materiales como concreto, y mampostería de block con refuerzos de acero, los cuales aún se puede observar su vestigio, forman el nicho principal central del edificio.

Imagen 30 Estado actual de la fachada principal Sur ⁹⁴

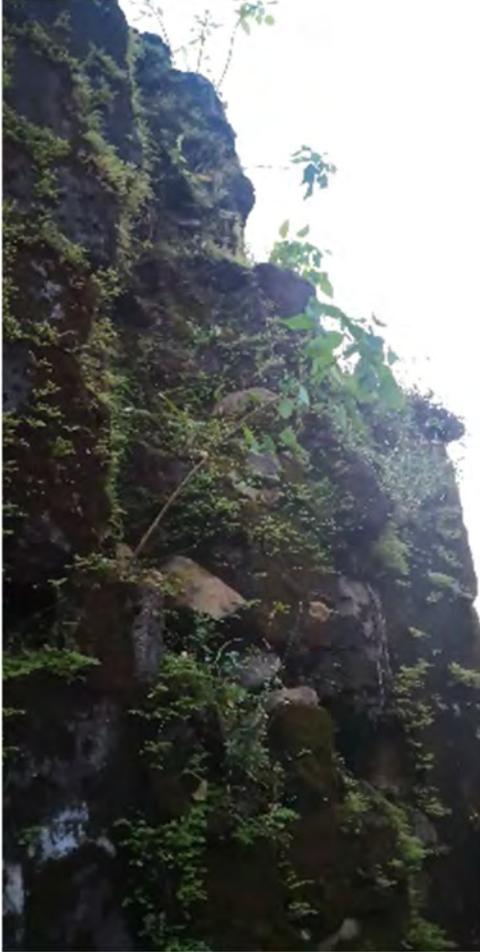
Imagen 32 Imágenes del estado actual, del muro posterior Norte. ⁹⁵

El muro posterior del lado norte sufrió un desplome en la esquina lateral derecha, tal y como se observa en la imagen 32; además está invadido por macro flora en la esquina opuesta (matapalo), como se observa en la Imagen 33

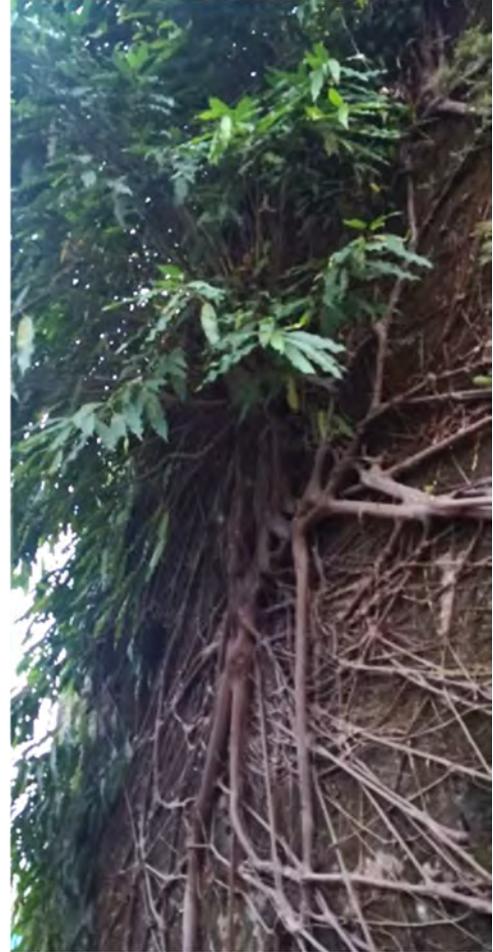
Imagen 31 Macroflora en el muro posterior norte, en la esquina izquierda. ⁹⁶

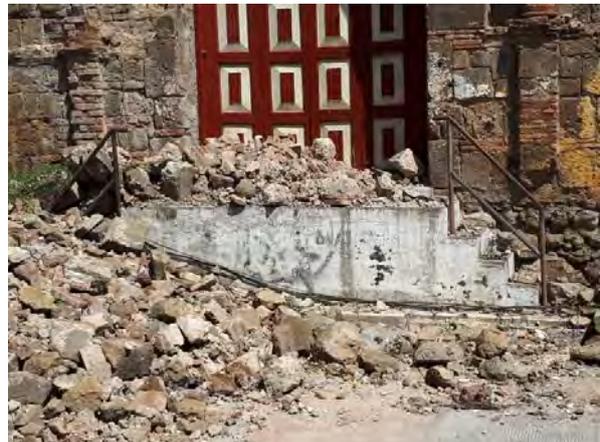
materiales compositivos, estos sufrieron disgregaciones, fisuras, sobre todo en la base lateral izquierda de la fachada Sur, y los materiales disgregados quedaron frente al edificio, tal como se puede observar en la Imagen 35.

Imagen 33 Estado actual (2020) de los materiales disgregados y escombros de los materiales de la fachada principal Sur. La escalinata no es original, y posee intervenciones de concreto reforzado. ⁹⁸

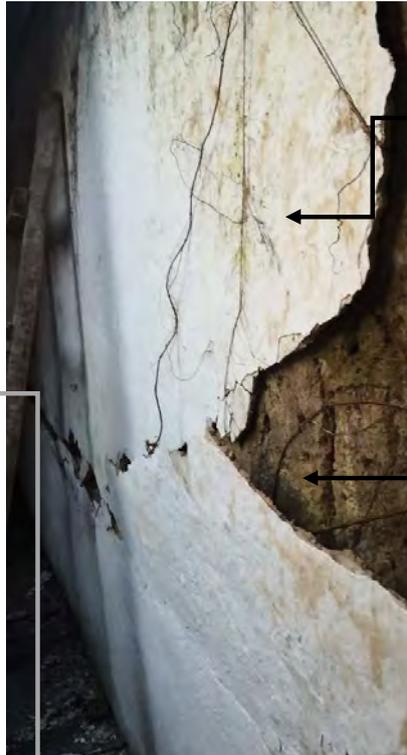
Desprendimiento de acabados, revoques, fisuras, exposición de material compositivo, por humedad y falta de mantenimiento, en muros interiores.

Presencia de micro y macro flora en muros laterales, en áreas expuestas del material compositivo, y en las cabeceras de los muros.

Imagen 42 Estado de muro interior, lado este ¹⁰⁶

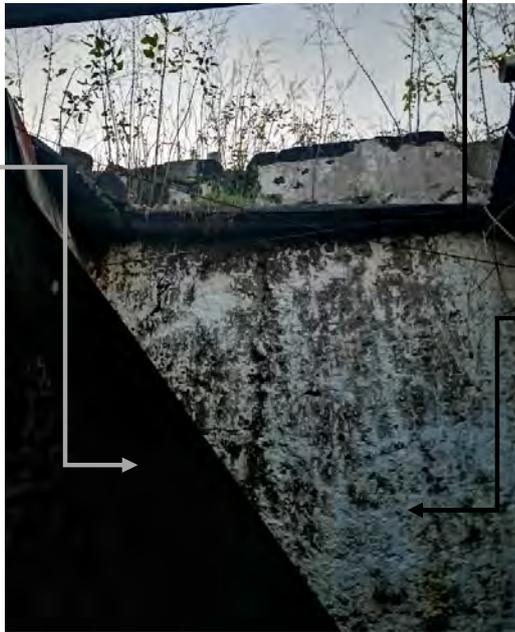
Piezas caídas de la cubierta actual, debido a la falta de mantenimiento, y sismos recientes del año 2017.

Imagen 41 Vista, del estado de muro, y estado de cubierta interior ¹⁰⁷

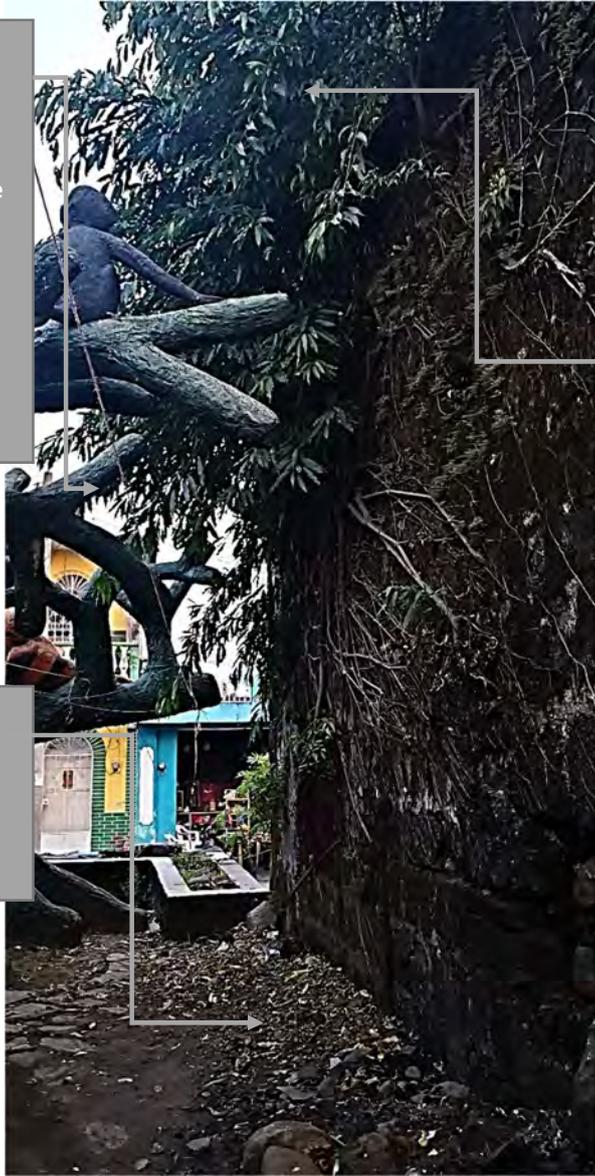
Micro y macro flora en la parte superior del muro posterior lado norte que colinda con el tanque municipal. Ha invadido el 10% de esa área, con raíces, así como presencia de líquenes y hongos en más del 90% del muro posterior, para el proceso del liberación se deberá tener sumo cuidado y asumir una postura adecuada verificando el estado previamente, la profundidad de las raíces y determinar la viabilidad de su liberación.

Imagen 43 Estado Actual, muro posterior lado norte. ¹⁰⁸

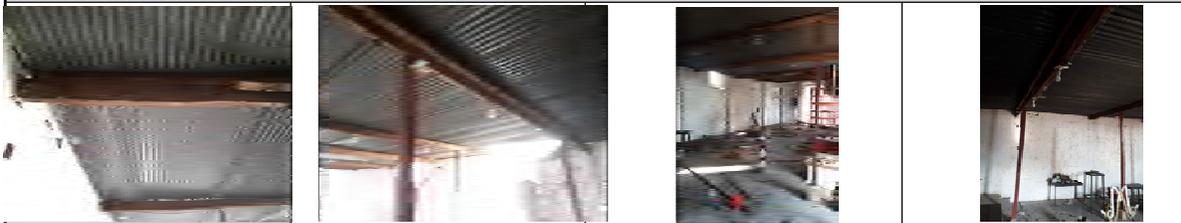
DIAGNÓSTICO	DAÑO	LEVÉ	ALTERACIÓN	LEVÉ	DETERIORO	LEVÉ			
CONCLUSIÓN PARCIAL	Estructura y cubierta actual, en mal estado, no presenta el diseño apropiado, ni los elementos arquitectónicos, que correspondan al inmueble.								
PROPUESTA DE INTERVENCIÓN	Liberación de cubierta y estructura actual, integración de cubierta, con una propuesta adecuada.

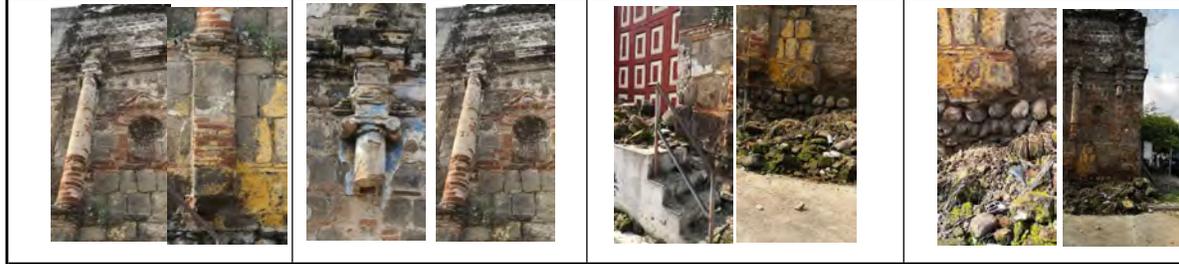
CONCLUSIÓN PARCIAL	El estado de deterioro de la fachada, en cuanto al daño y deterioro de los elementos ornamentales, es severo, por lo que es importante implementar un proyecto para su pronta recuperación, restauración y consolidación.
PROPUESTA DE INTERVENCIÓN	Liberación de materiales incompatibles, restauración y consolidaciones la fachada y elementos ornamentales.

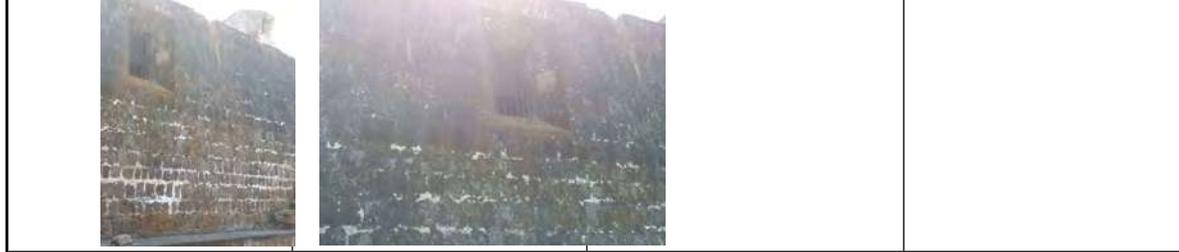
CONCLUSIÓN PARCIAL	Se debe realizar una propuesta de restauración de las ventanas y elementos ornamentales.					
PROPUESTA DE	Liberación de pintura actual, integración de barnices, reparación de elementos de madera, herrería.

La ventana, se encuentra sobre el muro lateral este, aún posee balcón, se desconoce si el mismo es el original. Es de hierro, y la ventana de madera de 1 o 2 hojas abatibles, tal y como se observa en las imágenes 1 y 2.

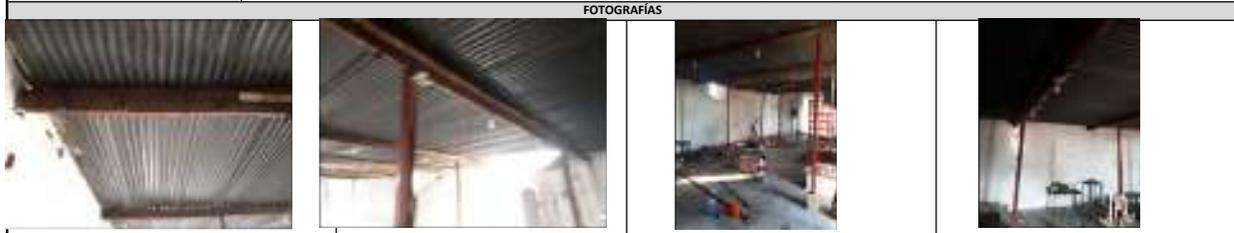
IMAGEN	1	2	3	4
DESCRIPCIÓN DE FOTOGRAFÍAS

ESTRUCTURA DE TECHO Y CUBIERTA										
TIPO DE ESTRUCTURA	Tijeras	Armado	Terraza Española	Cúpula	Bóveda	Linternilla	Estructura	Losa	Losa zinc	No presenta
MATERIAL DE ESTRUCTURA	Madera	Bambú	Metal	Acero	Concreto	Barro cocido	Otro			
MATERIAL DE CUBIERTA	Teja	lámina	paja	Guano	Prefabricado	mixto	Otro			
FILTRACIONES	No presenta	Si presenta	Medida de Filtración	Leve	Moderado	Severo	Ambientes	Nave principal		
GRIEGAS, FISURAS	No presenta	Si presenta	Largo		Ancho		Traspasa el peralte	En qué área o ambientes		
	Causas	Asentamiento	Humedad	Deslizamiento	Cambio de material	Intersecciones	Empuje	Observaciones		
COLAPSO	Si Hay	No Hay	Medida de Colapso	Mínima	Parcial	Total	Observación	Estructura provisional.		
PRUEBAS A REALIZAR	Verificar el anclaje de la cubierta actual, y liberar inmediatamente.									
OBSERVACIONES Y/O RECOMENDACIONES GENERALES	La cubierta existente, es una galera provisional, que se utilizó para cubrir el área interior.

Los materiales actuales, son de lámina de zinc, con tendales, postes, y demás elementos de madera, bases de concreto, tal y como se observa en las imágenes 1 a 4.

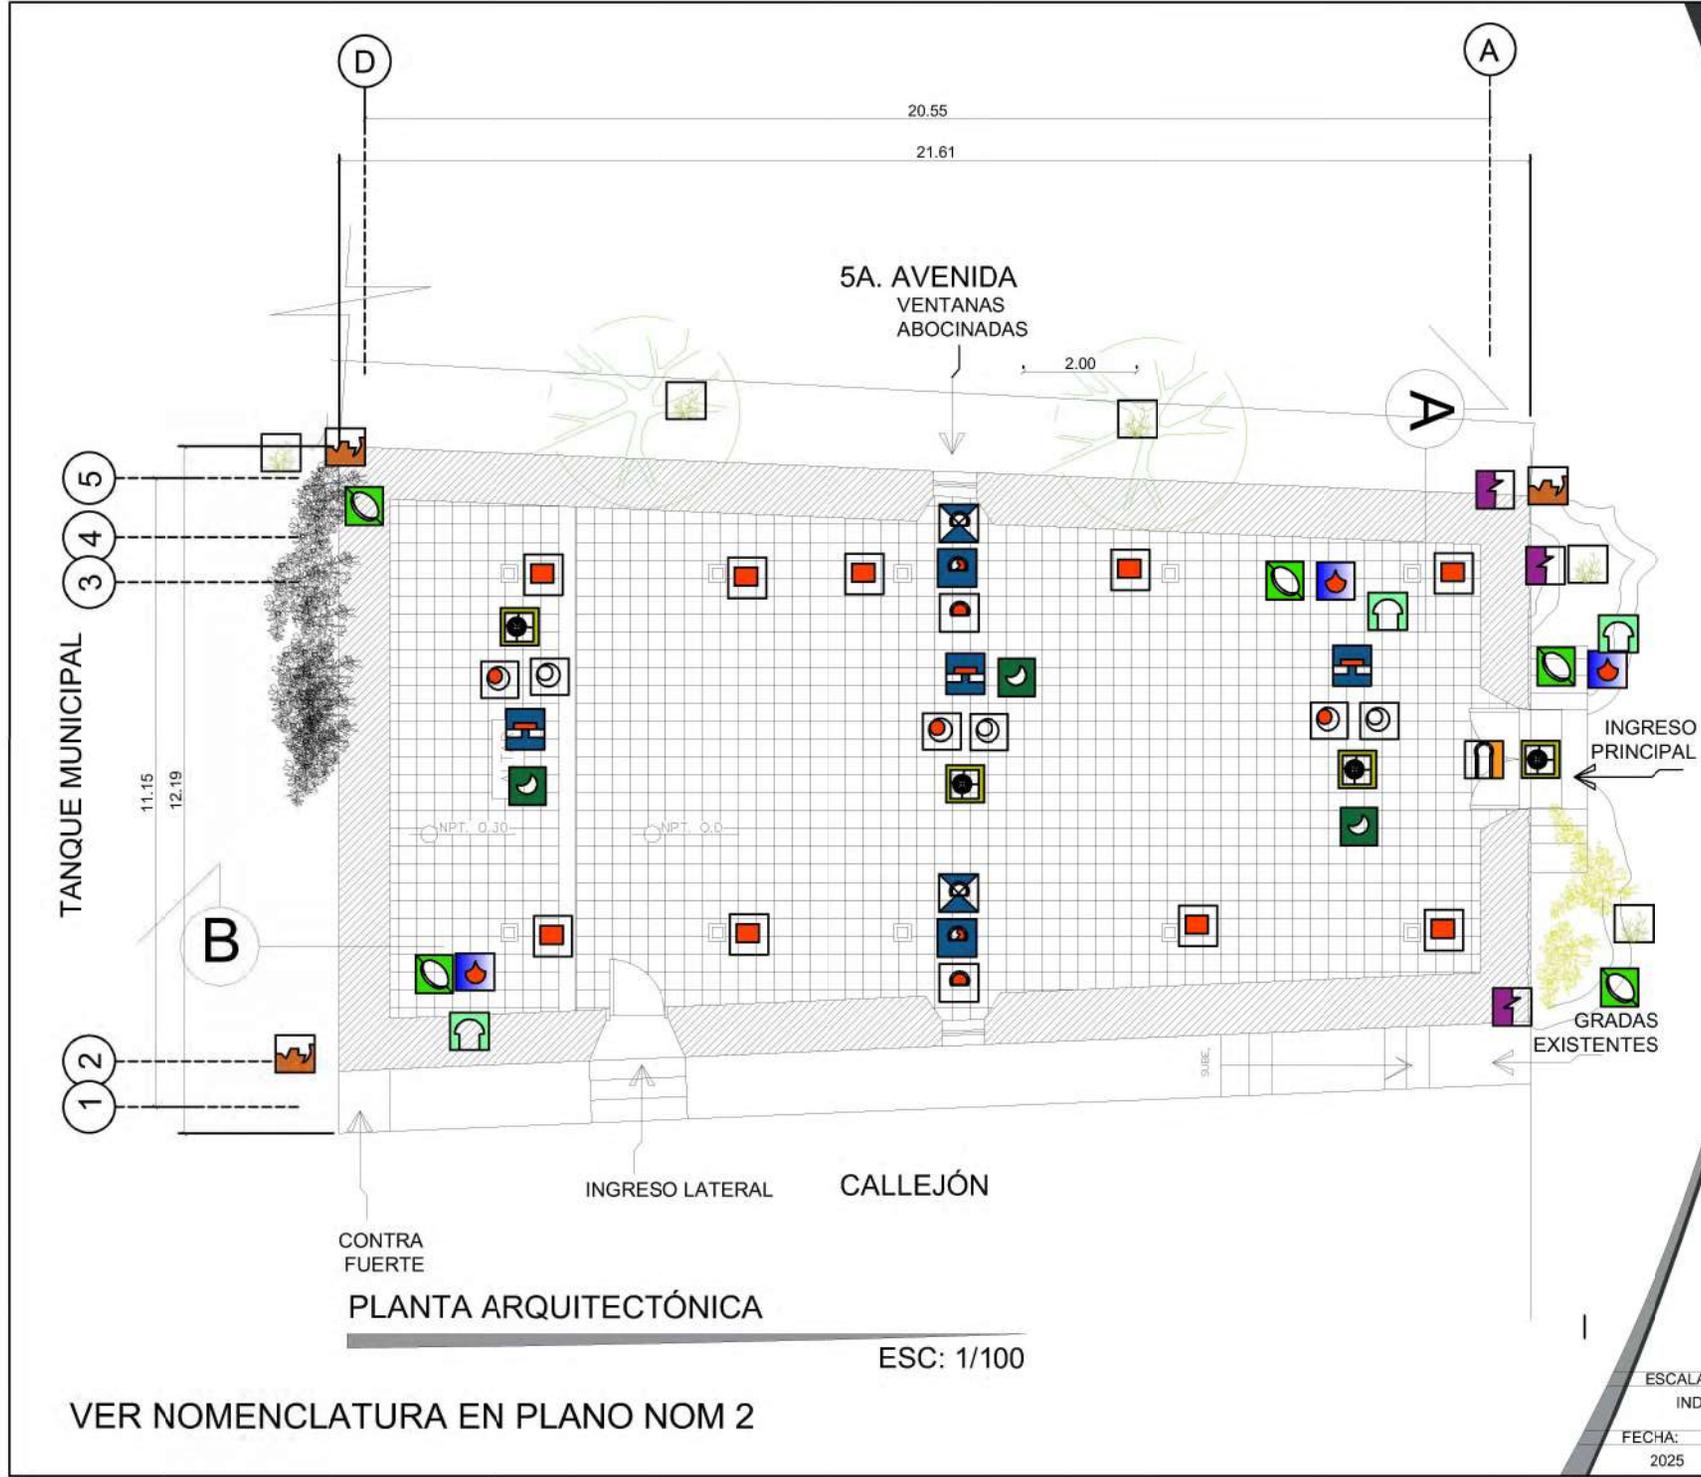
PLANTA ARQUITECTÓNICA

Es evidente el estado de abandono en el cual se encuentra el inmueble, los daños por intemperismo y la falta de mantenimiento, además de los sismos, sobre todo el del año 2017, aceleran el proceso de deterioro del inmueble.

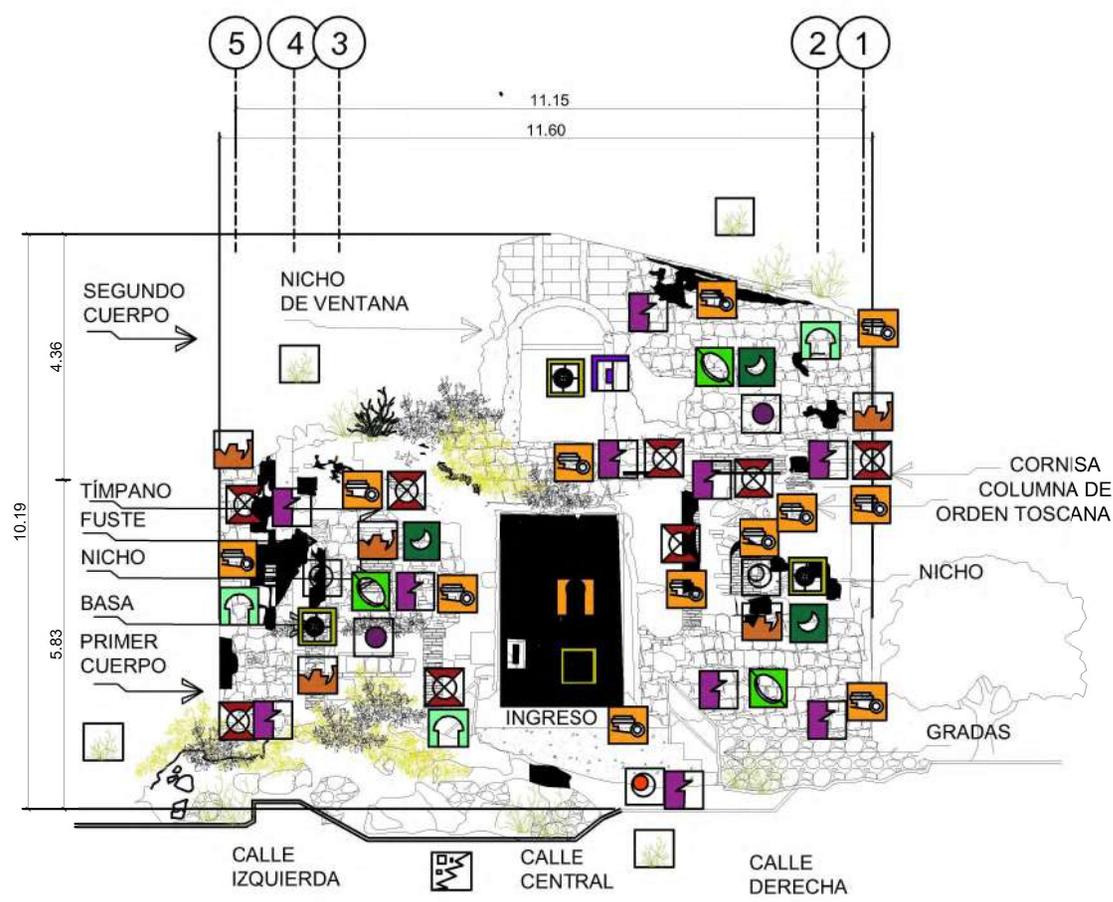
FACHADA FRONTAL

La fachada principal, la cual posee el cien por ciento de los elementos ornamentales, es la que mayor daño ha sufrido. Las malas intervenciones a lo largo del tiempo, la utilización de materiales incompatibles para la integración de elementos, la negligencia y la falta de acompañamiento de profesionales, aunado a la falta de mantenimiento, el intemperismo y el abandono que se encuentra el inmueble, son elementos que provocaron el daño severo de la fachada principal.

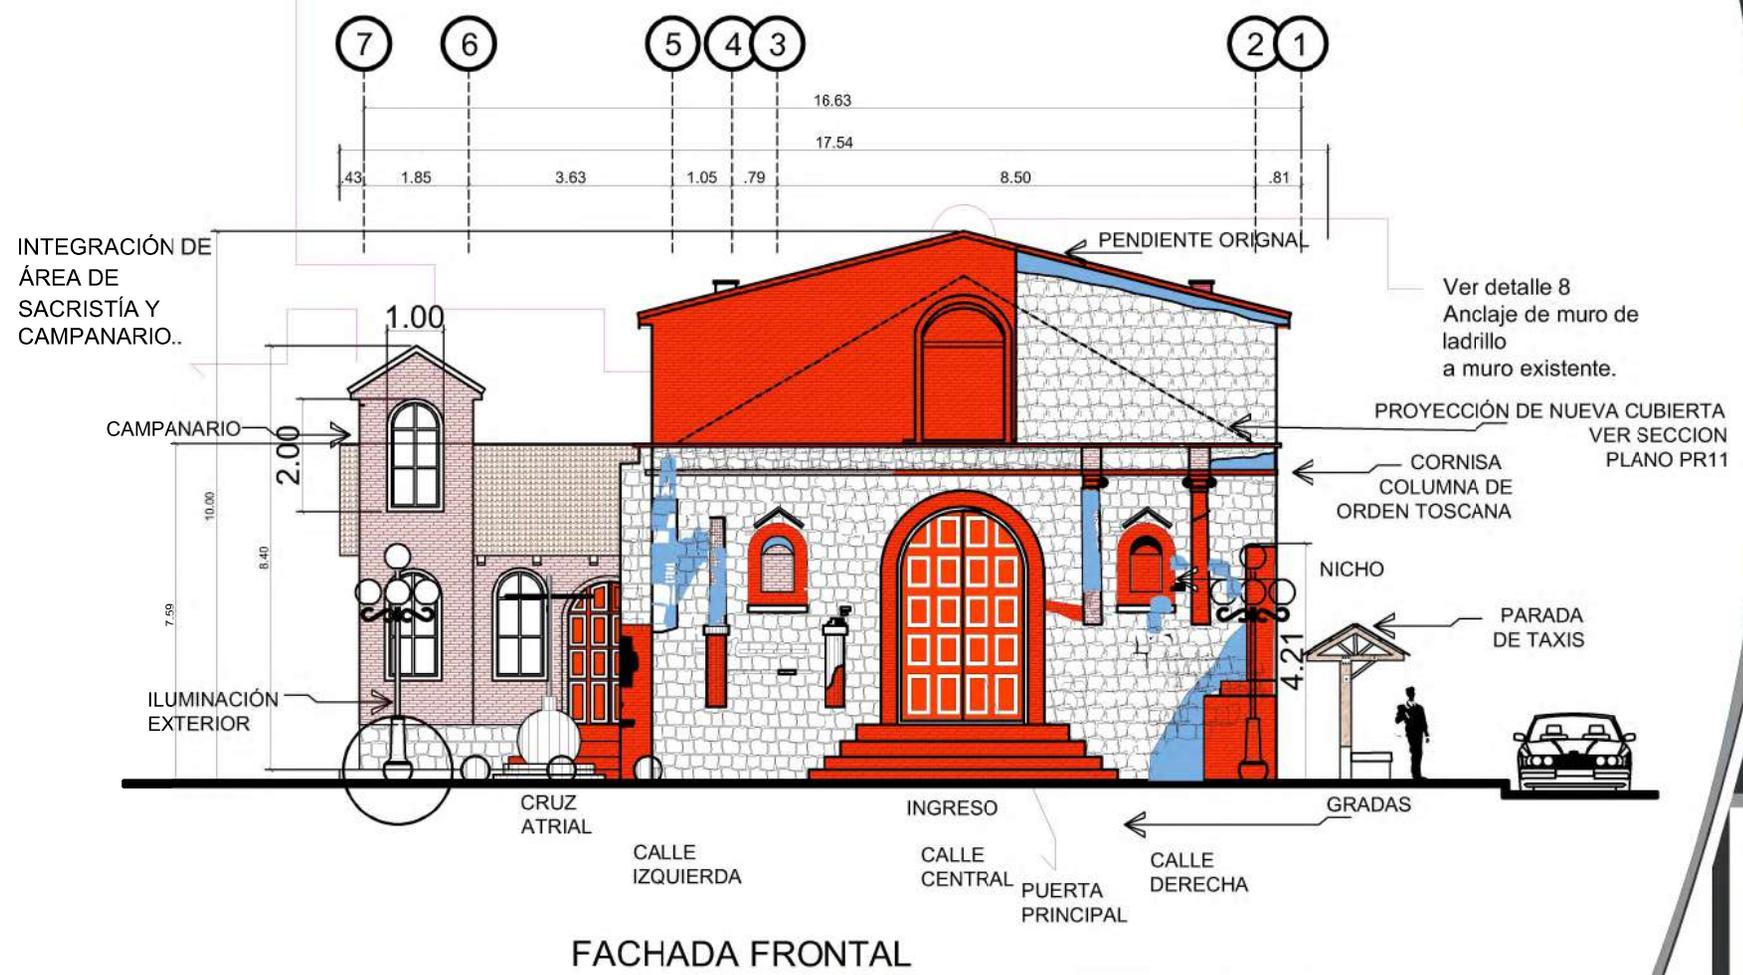
FACHADA FRONTAL

RECUPERACIÓN DEL VOLUMEN PRINCIPAL DE LA FACHADA, CON LADRILLO TAYUYO.
 CONSOLIDACIÓN DE LOS ELEMENTOS ORNAMENTALES Y RECUPERACIÓN DE LOS VOLÚMENES PRINCIPALES.

- REBOQUES ORIGINALES EN BUEN ESTADO
- UTILIZACIÓN DE LADRILLO PARA CONSOLIDACIÓN EN IGLESIA
- PIEDRA MORLON ORIGINAL
- UTILIZACIÓN DE LADRILLO PARA INTEGRACIÓN DE EDIFICIO NUEVO (SACRISTÍA)

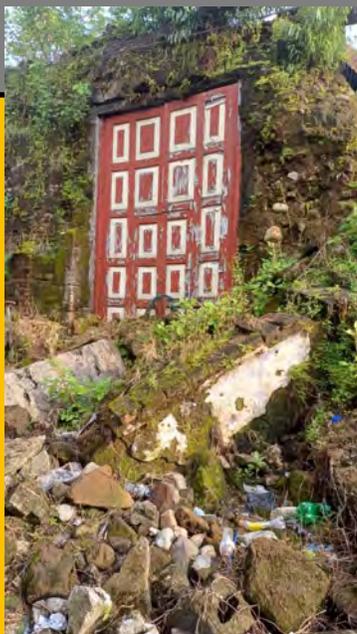
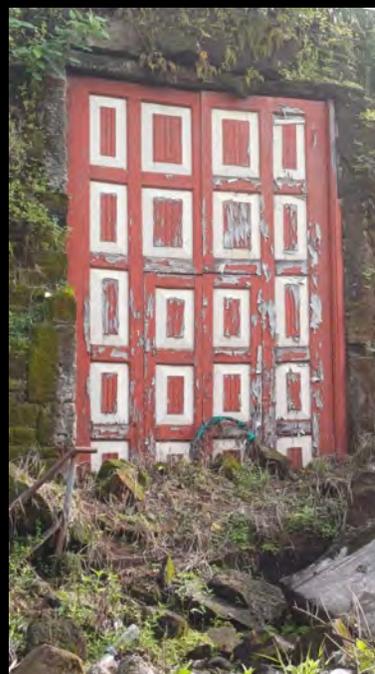
ESTADO DEL INGRESO, PUERTA PRINCIPAL FACHADA SUR

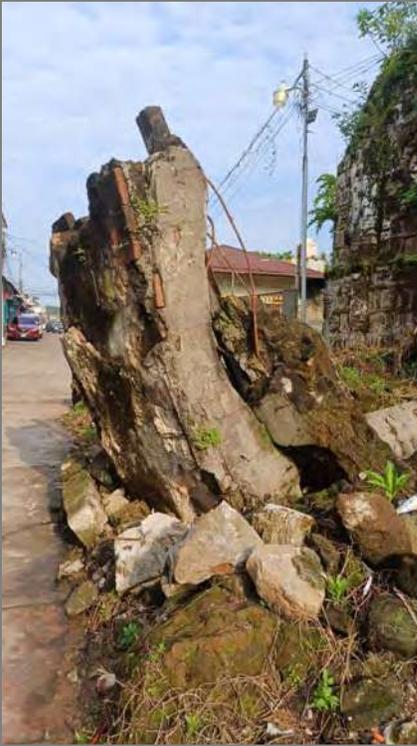
EN LA IMAGEN DE LA IZQUIERDA, SE OBSERVA EL ELEMENTO DE CONCRETO, QUE FU INTEGRADO EN LA FACHADA SUR.

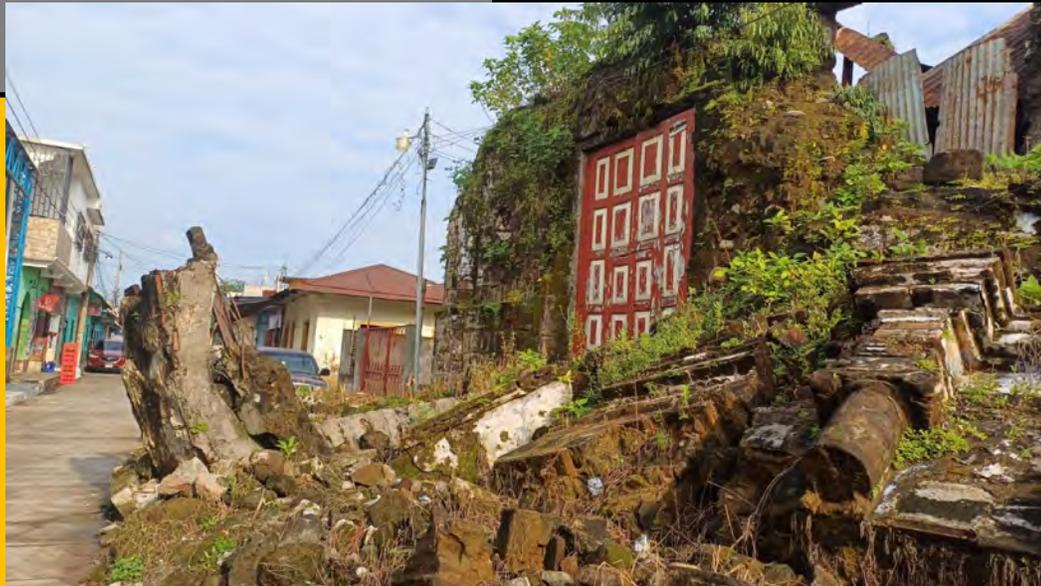
RESTOS DE LOS MATERIALES DE LA FACHADA PRINCIPAL, LADO SUR.

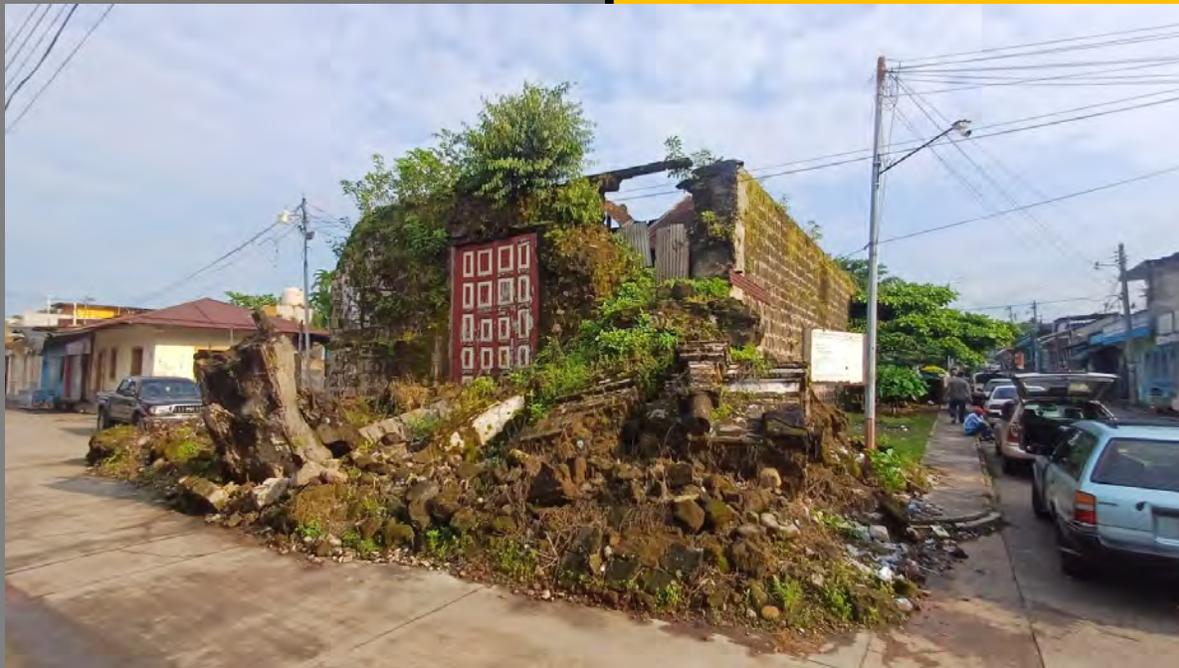
EN LA IMAGEN SE OBSERVA, PARTE DE LA FACHADA SUR, FACHA OESTE, RESTO DE MATERIALES DEL COLAPSO DEL SEGUNDO CUERPO, Y LA ESQUINA A CAUSA DEL INTEMPERISMO Y LLUVIAS CONSTANTES DEL INVIERNO DEL AÑO 2023.
