**DIAGNÓSTICO Y PROPUESTA DE REPARACIÓN EN EDIFICACIONES DAÑADAS
POR EL SISMO OCURRIDO EN SAN MARCOS, EL 7 DE NOVIEMBRE DE 2012**

Helbert Wilfredo Guzmán Martínez

Guatemala, marzo de 2016

TRABAJO DE GRADUACIÓN

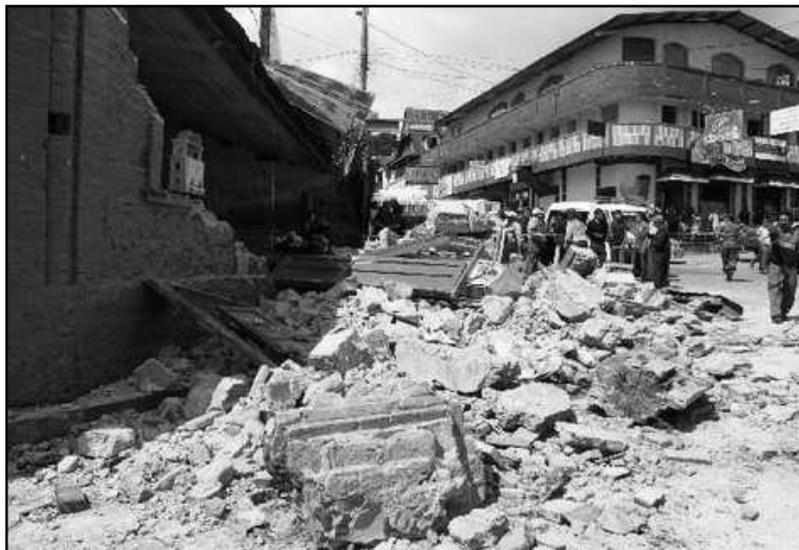
Figura 8. Daños en viviendas de adobe

La tragedia en el departamento dejó como cauda 33 muertos, más de diez mil personas damnificadas y cerca de dos mil viviendas demolidas, así como decenas de edificios con daños severos. Diez de las víctimas, todas de una sola familia, fallecieron soterradas en el municipio de San Cristóbal Cucho(ver apéndice 1, tabla I y figura 1).

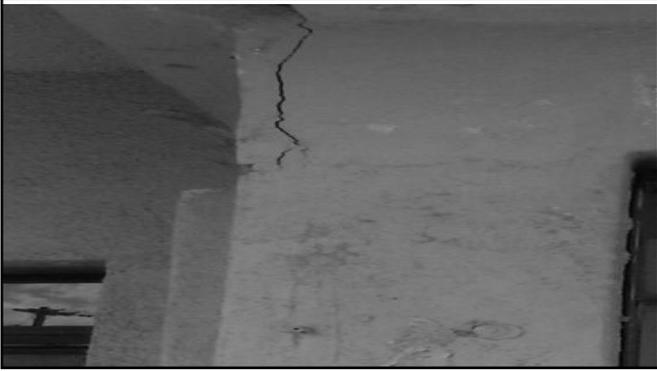
A black and white photograph showing a vertical crack in a wall. The crack is irregular and jagged, extending from the top of the frame down towards the bottom. The wall surface appears slightly textured.
F-9.3

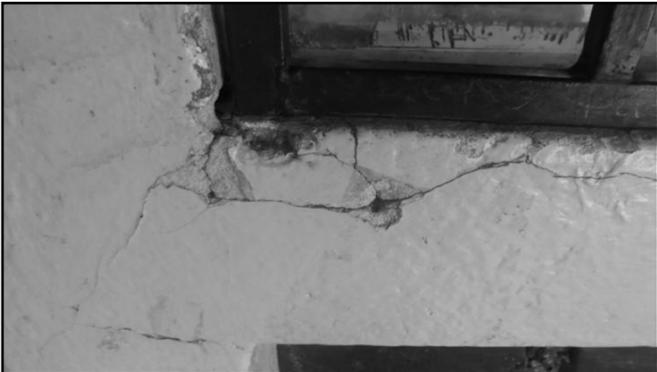
A black and white photograph showing a horizontal crack in a wall, likely near a window or door sill. The crack is jagged and runs across the width of the frame. There is some dark material or debris visible above the crack.

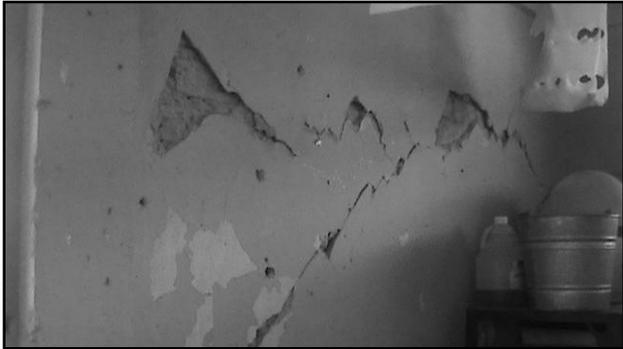
A black and white photograph of a wall with significant peeling and chipping of the surface material. The damage is concentrated in the upper and middle sections, revealing a darker substrate underneath. A white electrical outlet is visible on the right side of the wall.
F-10.3

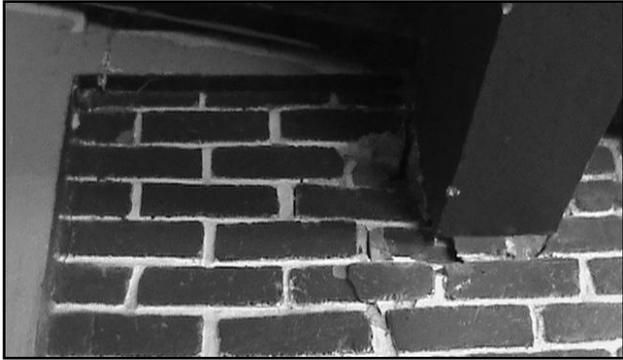
A black and white photograph of a brick wall. A vertical crack is visible, running through the mortar joints between the bricks. The bricks are dark, and the mortar is lighter.

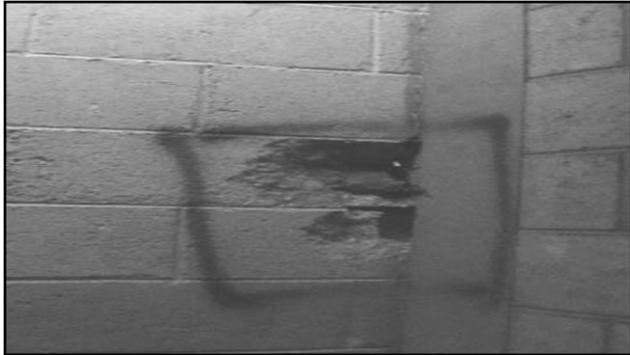
A black and white photograph of a wall with horizontal masonry courses. A large, dark, irregular water stain is visible, spreading across several courses and partially obscuring the wall's texture.
F-12.3

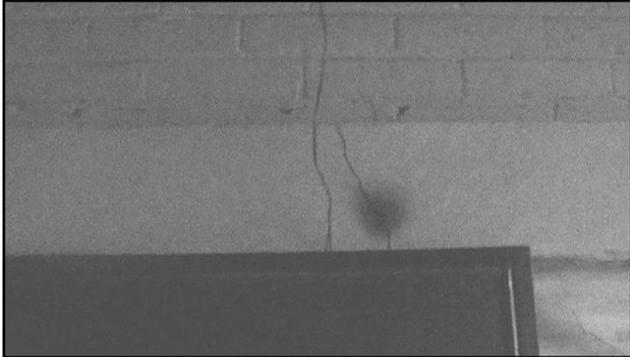
A black and white photograph of a wall with horizontal masonry courses. A single, thin, vertical crack runs down the center of the wall, extending from the top edge towards the bottom.
