**UNIVERSIDAD DE SAN CARLOS DE GUATEMALA
CENTRO UNIVERSITARIO DEL SUROCCIDENTE
INGENIERIA EN AGRONOMÍA TROPICAL
EJERCICIO PROFESIONAL SUPERVISADO**

**CARACTERIZACIÓN DE LA ENFERMEDAD PUNTA DE LANZA EN PLANTACIÓN
DE *Hevea brasiliensis* (Willd. Ex A. Juss.) Müll. Arg. Euphorbiaceae. HULE EN
CRECIMIENTO DE FINCA CHITALÓN, MAZATENANGO, SUCHITEPÉQUEZ.**

Mazatenango, Julio de 2015

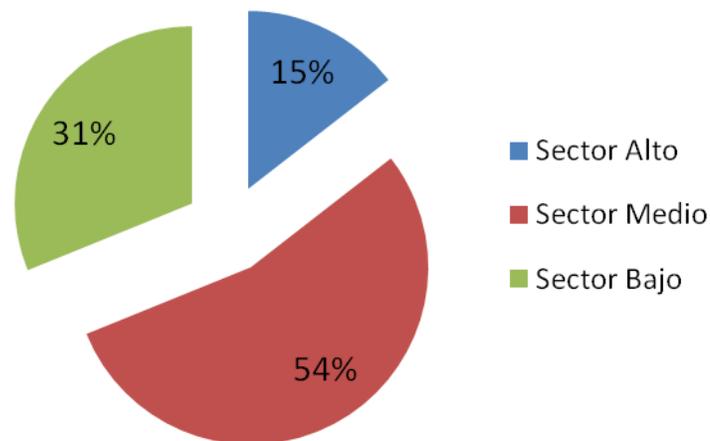
Figura 8: Porcentaje de arboles dañados por sector.

En la parte alta del sector La Isla fueron contabilizados 33 árboles, en el sector medio se contabilizaron 124 árboles y en el sector bajo se contabilizaron 71 árboles, tal como se observa en la figura... es evidente que más de la mitad de los árboles dañados se concentraron en el sector medio.

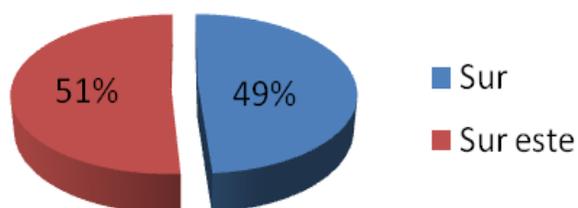
Figura 9: Porcentaje de la ubicación de las heridas en los arboles con respecto a los puntos cardinales.

Se muestrearon 184 árboles de los 228 afectados, en los que se determinó la posición de las heridas en relación a los puntos cardinales y la dirección del impacto de los rayos del sol durante el primer trimestre del año, el resultado obtenido de este recuento fue que 90 árboles que equivale al 49% presentan el daño en el lado sur y 94 árboles con el 51% presentan el daño en el lado sur este, ver figura 9.

En Guatemala durante los primeros meses del año, la posición del sol incide en los lados sur y sur este de los árboles, en plantaciones en crecimiento el impacto de los rayos del sol durante esta época es directo, debido que los árboles son jóvenes y no han cerrado sus copas, además los tallos deben soportar el reflejo de los rayos del sol que inciden sobre las piedras volcánicas que se encuentran en la superficie del suelo, incrementado el calentamiento de la corteza. Este sobrecalentamiento provoca grietas en la corteza. Es recomendable que durante los primeros cuatro años después de la siembra o hasta que los árboles cierren copas y se produzca el auto sombraje. Debido a la crisis de los bajos precios del hule para disminuir los costos de producción ya no se llevó a cabo la labor de encalado de los fustes en el 2013, es decir después de los dos primeros

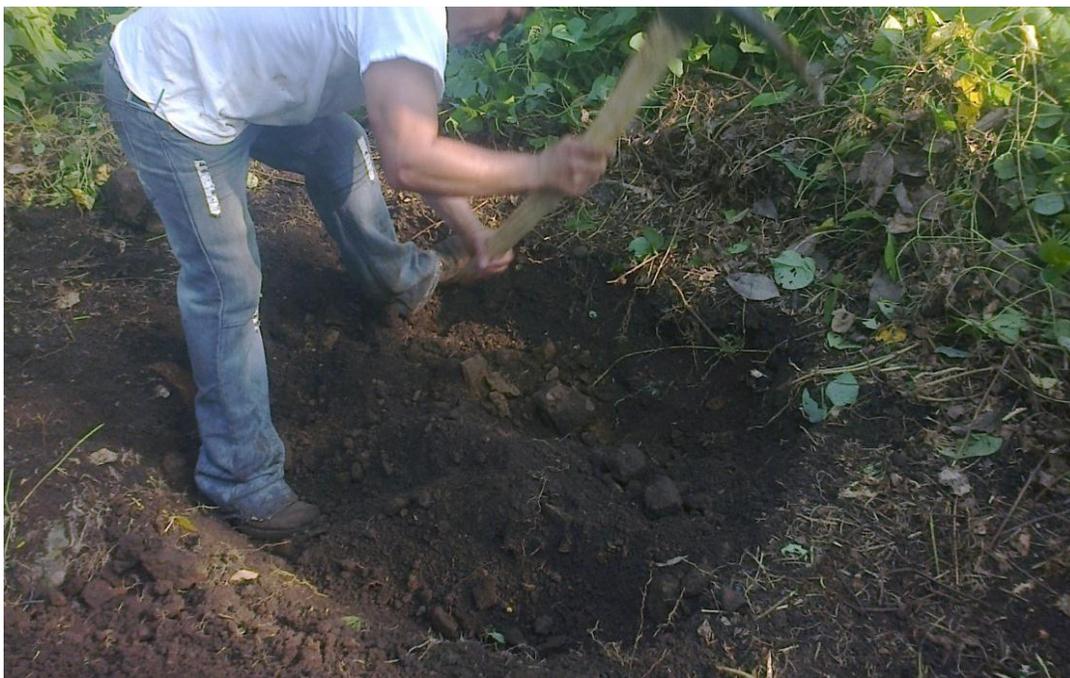
Figura 13: calicata dos, zona media del sector La Isla
Fotografía de la autora (2,014)
