Universidad de San Carlos de Guatemala
Facultad de Ingeniería
Escuela de Estudios de Postgrado
Maestría en Energía y Ambiente

**DETERMINACIÓN DE LA NECESIDAD DEL USO DE DISPOSITIVOS DESVIADORES DE
VUELO, PARA REDUCIR LA MORTALIDAD DE AVES DEBIDO A COLISIONES EN EL
TENDIDO ELÉCTRICO DEL PET-2, ANILLO PACÍFICO SUR**

Guatemala, marzo de 2021

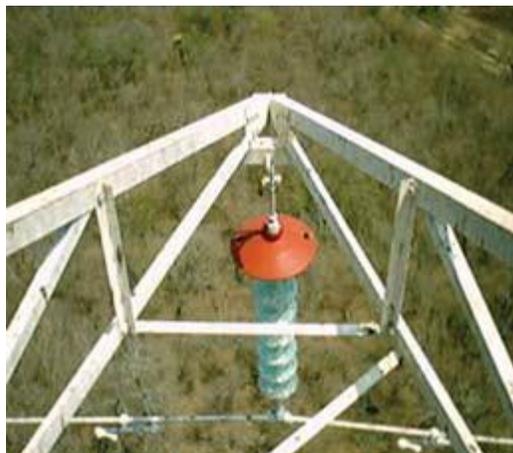
Figura 7. **Sombrero de chino colocado sobre aisladores**

La modificación de estructuras puede ser muy costosa, lo ideal es entender la situación del área, de preferencia se debe contar con la asesoría de un experto que ayude a determinar la ubicación de las modificaciones para lograr mejores resultados.

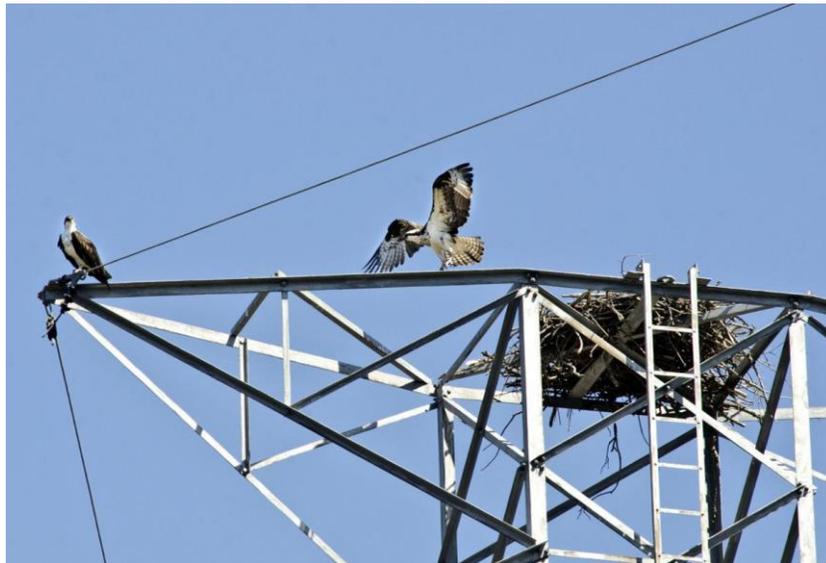
Figura 8. **Anidamiento sobre torre de transmisi n**

Habr  que considerar los anidamientos tambi n, los cuales ocurren en l neas de baja, media y alta tensi n. Los nidos, o el material que sobresale de estos, pueden causar cortes de energ a e interfieren con el mantenimiento de las l neas. Estos se presentan especialmente en  reas donde las estructuras ofrecen un sitio protegido de los depredadores, o donde son escasos los  rboles u otros sitios para anidar.

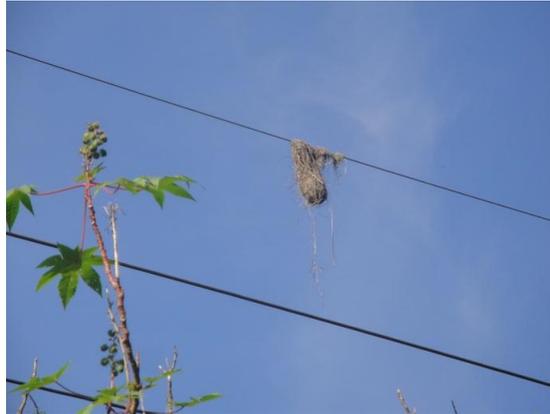
Figura 9. **Nido construido sobre cable de alta tensión**

- Incrementan el rango de visión y la velocidad de las aves mientras cazan.
- Los postes son buenas plataformas para cazar y perchar, especialmente en lugares donde la vegetación es baja y el terreno es plano.
- La localización de los postes ayuda a las aves a delimitar sus territorios.
- Los postes brindan sombra o sol dependiendo de las necesidades del ave.

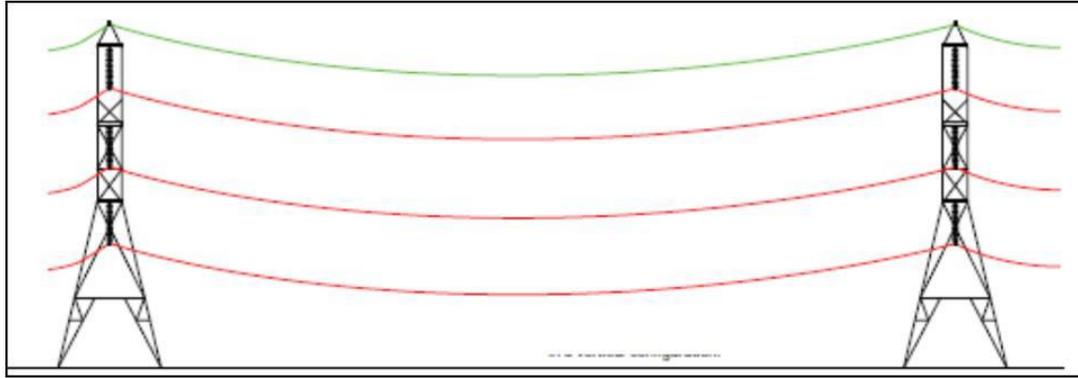
Figura 12. **Cableado común en estructuras de alta tensión**

- Cable de guardia: La mayoría de las colisiones ocurren el cable de guardia, siendo el riesgo mayor en la medida que dicho cable está presente y es más delgado y, por ende, menos visible. Diámetros inferiores a 20mm serían particularmente riesgosos....

(...) Largo del vano: La probabilidad de colisión está relacionada con el largo promedio de los vanos de un tendido, siendo mayor cuanto más larga es la distancia promedio entre torres. Esto ocurriría porque las torres son objetos muy visibles, que actuarían alertando a las aves de la existencia de un obstáculo, lo que las forzaría a volar por los sectores intermedios del vano; es decir los más alejados de las torres.

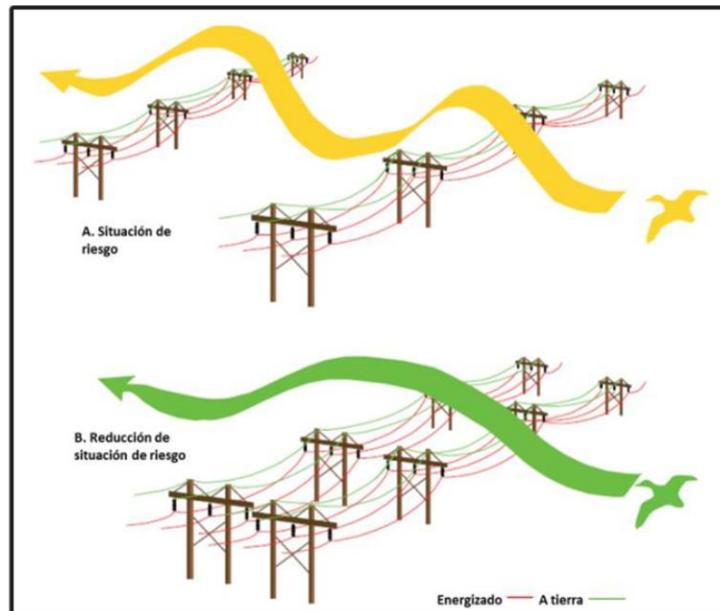
Figura 13. **Situaciones de riesgo de colisión**

(...) Agrupación de líneas: Aquellas líneas que son dispuestas paralela y cercanamente a líneas pre-existentes, son consideradas como menos peligrosas, ya que esta disposición aumenta la probabilidad de que el conjunto de estructuras sea esquivado por las aves en vuelo (p.8-11).

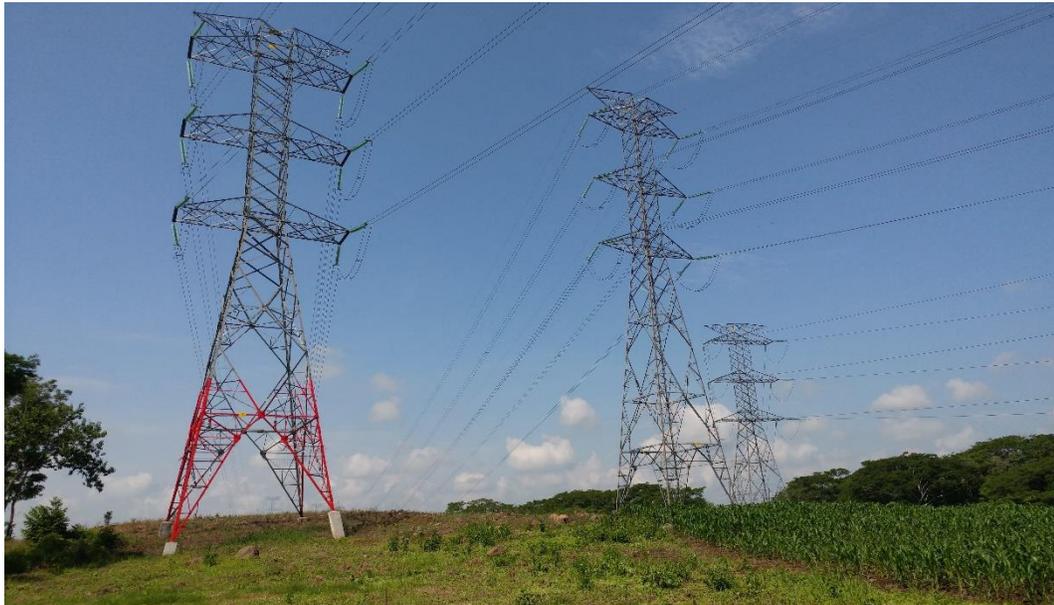
Figura 14. Tendido eléctrico de 230 kV (entrada de líneas de transmisión a la Subestación Pacífico 230 kV)

Las líneas de transmisión que transportan 34.5 kV o más, poseen en la parte más alta de su estructura un cable de guarda, este es el cable más delgado que se observa. En la actualidad se está cambiando el cable de guarda por un cable de fibra óptica que permite la transmisión de información. Generalmente, este es el cable que usualmente es dañado por las aves.

Sin embargo, una de las soluciones más prácticas y por la que se ha optado en los últimos años, es la de colocar dispositivos desviadores de vuelo de aves en el cable de guarda. Estos dispositivos se explicarán y detallarán en el siguiente capítulo.

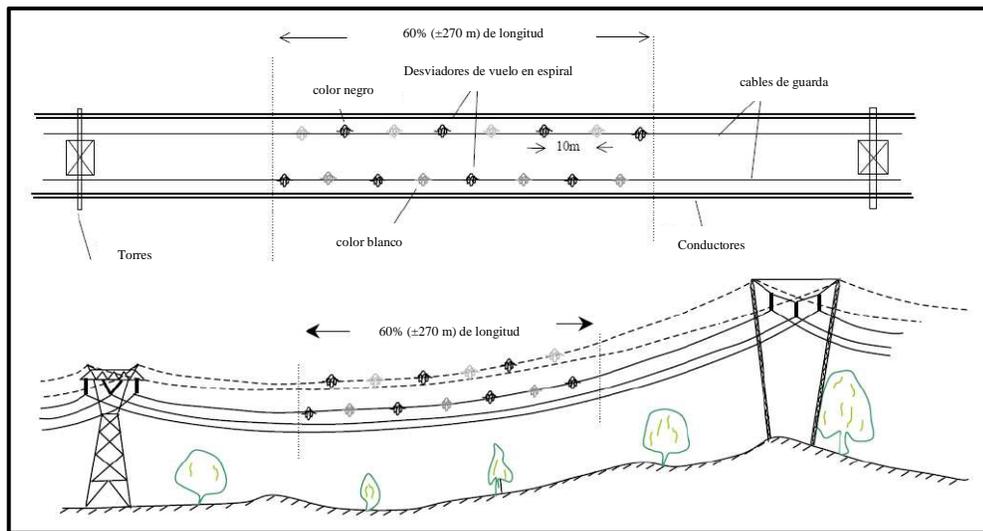
Figura 15. **Ejemplo de distribución de dispositivos desviadores de vuelo de aves**

intervalos, con lo que se logra una vista como si estuvieran separados cada 5 metros (Manzano Fischer, 2007, p.41).

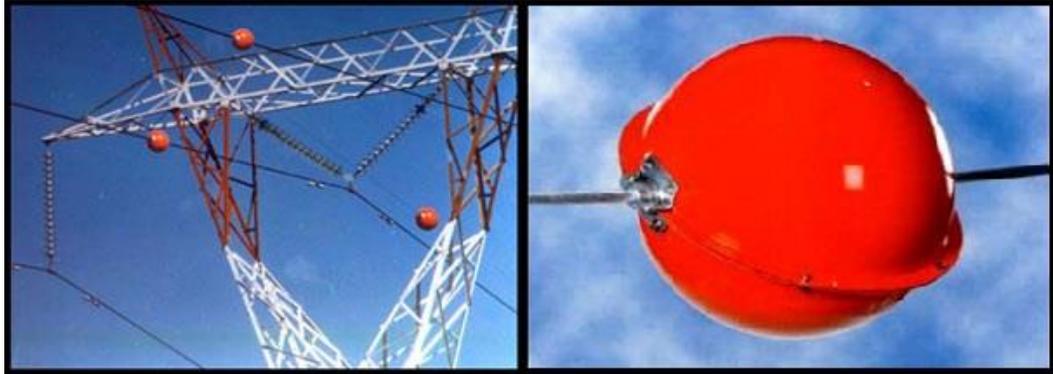
Figura 16. **Balizas instaladas en líneas de transmisión**

En el caso de las balizas, la mayoría de las ocasiones se encontrarán las de tipo esfera y estas son de un solo color. Cuando se instalan esferas de color blanco y rojo o blanco y anaranjado, se recomienda alternarlas.

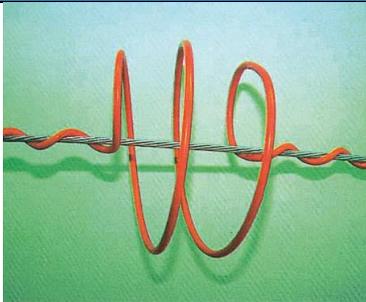
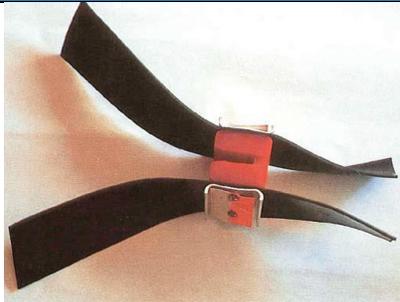
Tabla II. **Tipos y características de los dispositivos desviadores de vuelo de aves**

Característica	Tipo de dispositivo	
	espiral de polipropileno	tiras en “x” de neopreno sujetas por mordaza de elastómero con cinta luminiscente
imagen

soporte	en el cable de guarda o conductor.	en el cable de guarda o conductor.
colocación	manual.	robot o manualmente
cadencia	cada 5 metros (un sólo cable), cada 10 metros al tresbolillo.	cada 10 metros
coste	alto.	alto.
eficacia	buena en colores blanco y naranja, muy buena en colores rojo y amarillo.	buena.
durabilidad	mayor de tres años. superado ensayo de 6 semanas en cámara climática.	mayor de tres años. superado ensayo de 6 semanas en cámara climática.

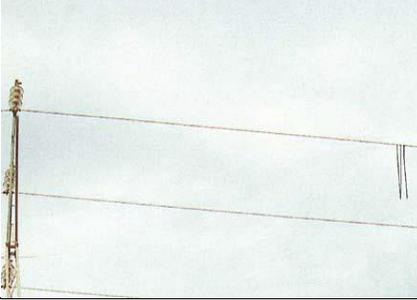
Característica	Tipo de dispositivo	
	Abrazaderas negras de plástico colgantes I	Abrazaderas negras de plástico colgantes II
Imagen

Soporte	Cable de guarda o conductor.	En el conductor
Colocación	Manual.	Manual (grúa)
Cadencia	Cada 8 metros.	Cada 15 metros, tres abrazaderas.
Coste	Bajo.	Alto.
Eficacia	No suficientemente contrastada.	Mala.
Durabilidad	Mayor de tres años. Superado ensayo de 6 semanas en cámara climática.	Abrazaderas negras de plástico colgantes II

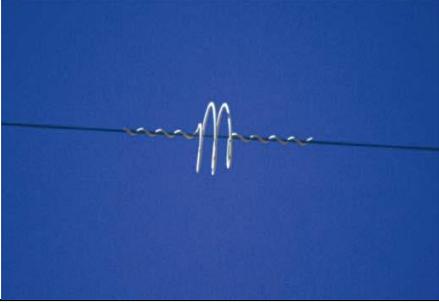
Característica	Tipo de dispositivo	
	Silueta de aves fluorescentes de plástico	Espira blancal de polipropileno
Imagen

Soporte	cable de guarda	En el cable de guarda o conductor.
Colocación	Manual (helicóptero)	Manual (carriculin)
Cadencia	De 5 a 10 metros.	Cada 5 metros (un sólo cable), cada 10 metros al tresbolillo.
Coste	Muy alto.	Alto.
Eficacia	Desconocida.	Buena.
Durabilidad		Mayor de tres años. Superado ensayo de 6 semanas en cámara climática.

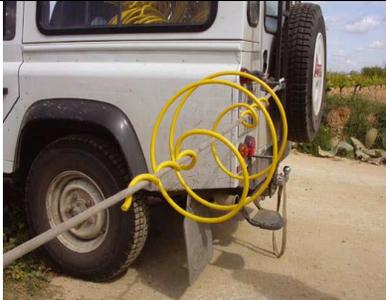
Característica	Tipo de dispositivo	
	Espira amarilla de polipropileno	Bolas amarillas con banda negra vertical
Imagen

Soporte	En el cable de guarda o conductor.	Cable de guarda
Colocación	Manual (carriculín)	Manual
Cadencia	Cada 5 metros (un sólo cable), cada 10 metros al tresbolillo.	Cada 75-100 metros
Coste	Alto	Alto
Eficacia	Muy Buena	Buena
Durabilidad	Mayor de tres años. Superado ensayo de 6 semanas en cámara climática.	Desconocida

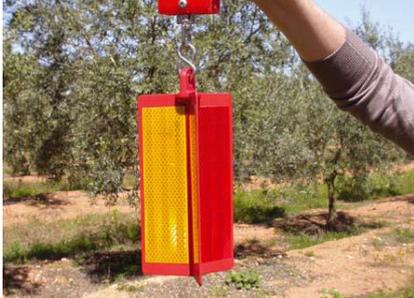
Característica	Tipo de dispositivo Aspa de tres lados con pegatinas reflectantes
Imagen

Soporte	En el cable de guarda o conductor
Colocación	Manual
Cadencia	Cada 5 metros (un sólo cable), cada 10 metros al tresbolillo
Coste	Bajo
Eficacia	Muy buena
Durabilidad	Mayor de tres años

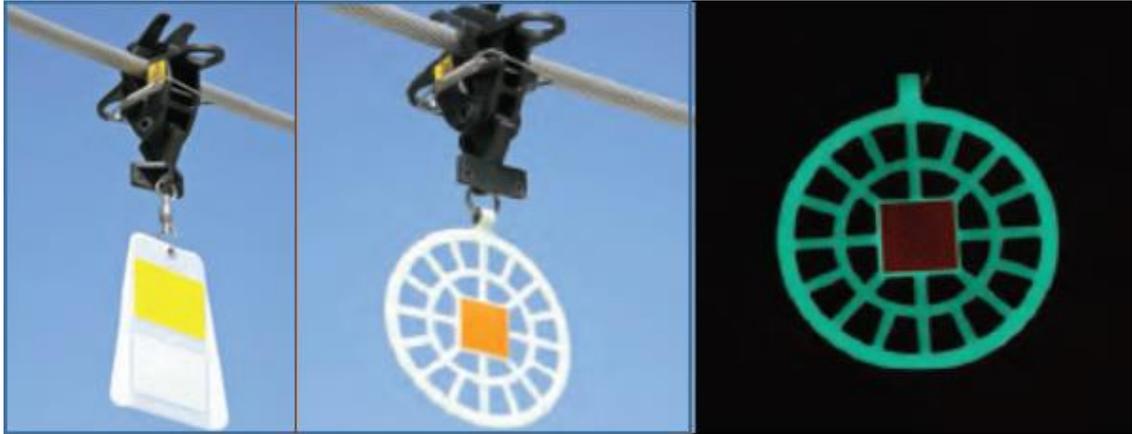
Figura 17. **Dispositivos instalados (izquierda) y su visión en horario nocturno (derecha)**

En experiencias que han sido reportadas, se ha logrado determinar que los mejores colores a utilizar en los dispositivos son el gris y amarillo por las características que presentan. Al usarse dos colores se asegura la visibilidad de los dispositivos en diferentes condiciones de luz. Estudios sugieren que los dispositivos amarillos o blancos son más visibles en condiciones de luz pobres, ya que el rojo es más visible durante el día. No se recomienda usar otros colores, ya que con el paso del tiempo tienden a decolorarse.

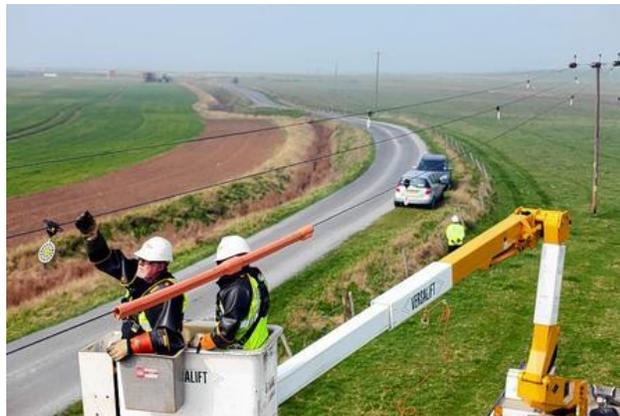
Figura 18. **Líneas de media tensión de 13.2 kV con desviadores de vuelo instalados**

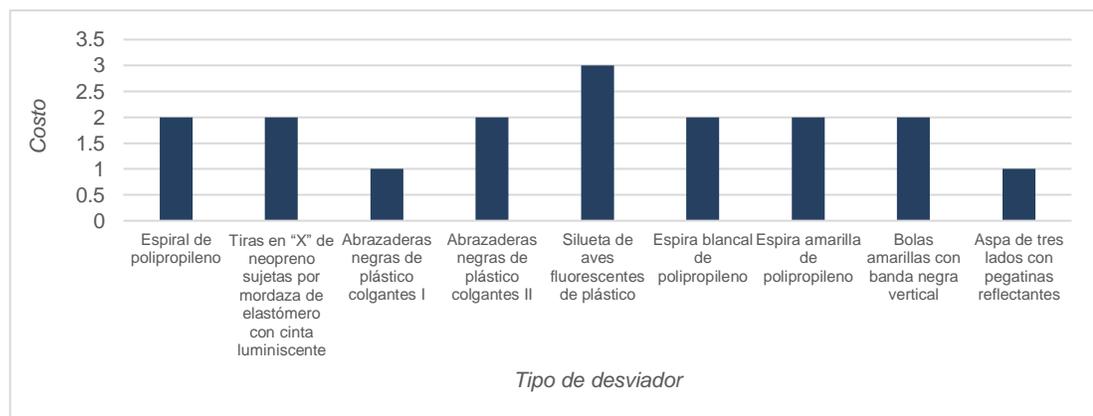
Figura 19. **Comparación de costo de desviadores**

Para el costo y para la eficacia, definiendo valores: 1 como 'bajo', 2 como 'alto' y 3 como 'muy alto'; las gráficas resultantes serán las siguientes:

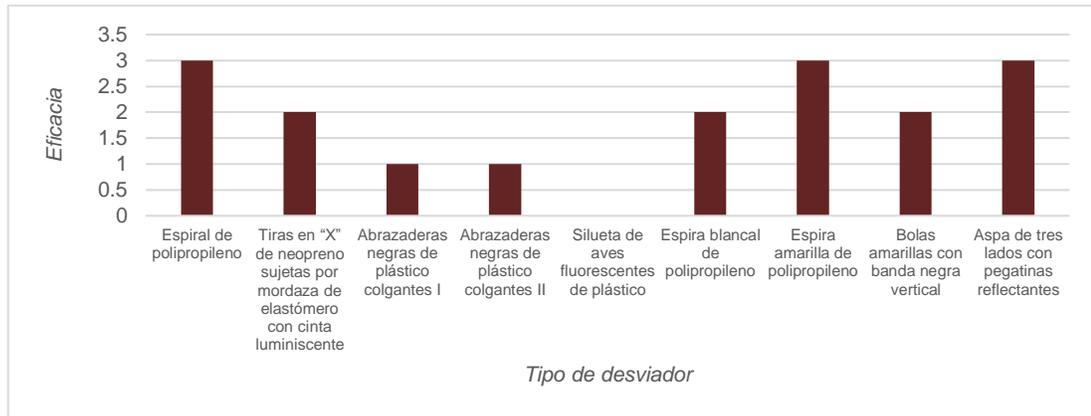
Figura 20. **Comparación de eficacia de desviadores**

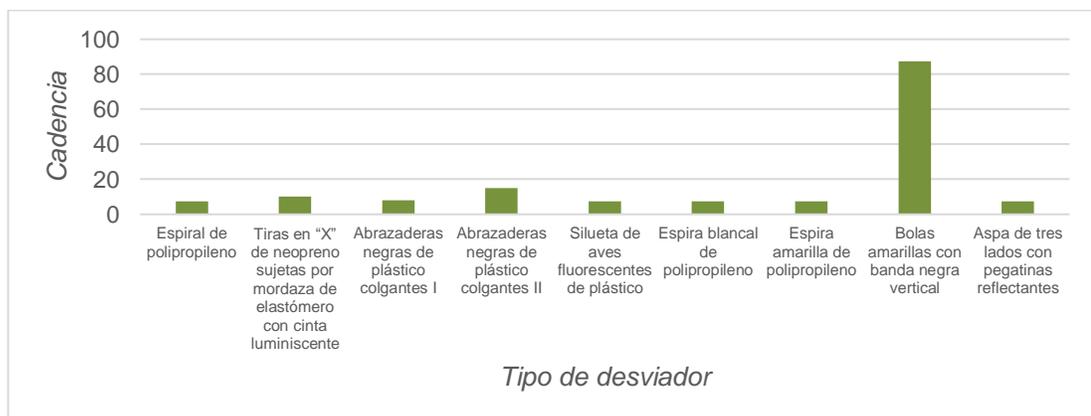
Figura 21. **Comparación de la cadencia de desviadores**

Para la cadencia, lo cual es la cantidad de metros que habrá entre dispositivos, la gráfica comparativa será la siguiente:

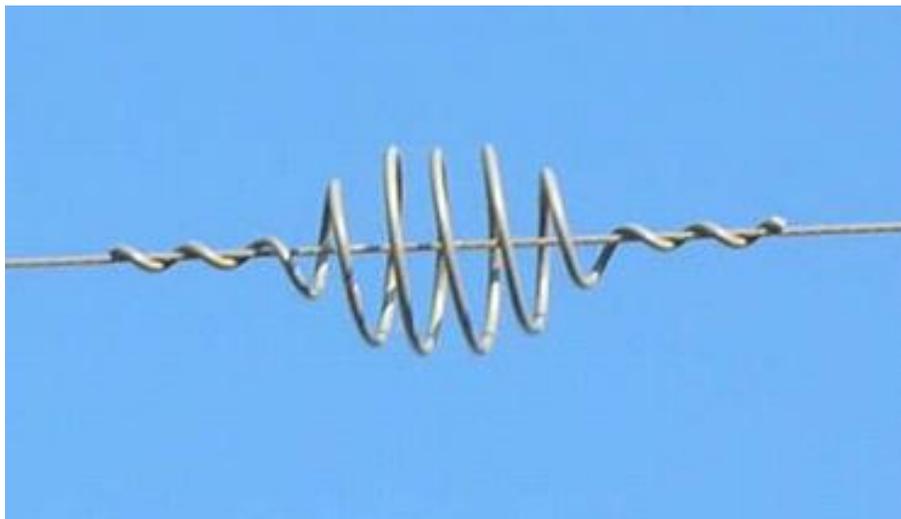
Figura 22. **Dispositivo desviador de vuelo en espiral**

Con el objetivo de reducir costos, obtener la mayor eficacia y contar con la mayor durabilidad del equipo, los dispositivos espirales toman una ventaja sobre

los demás, por ende, en la mayoría de los casos en los cuales se requiere la instalación de dispositivos desviadores de vuelos de aves, se han utilizado por su costo y por su efectividad los dispositivos previamente referidos. Aunque es necesario mencionar que generalmente los dispositivos de 'aletas' se han utilizado más para líneas de distribución y los 'espirales' para líneas de transmisión.

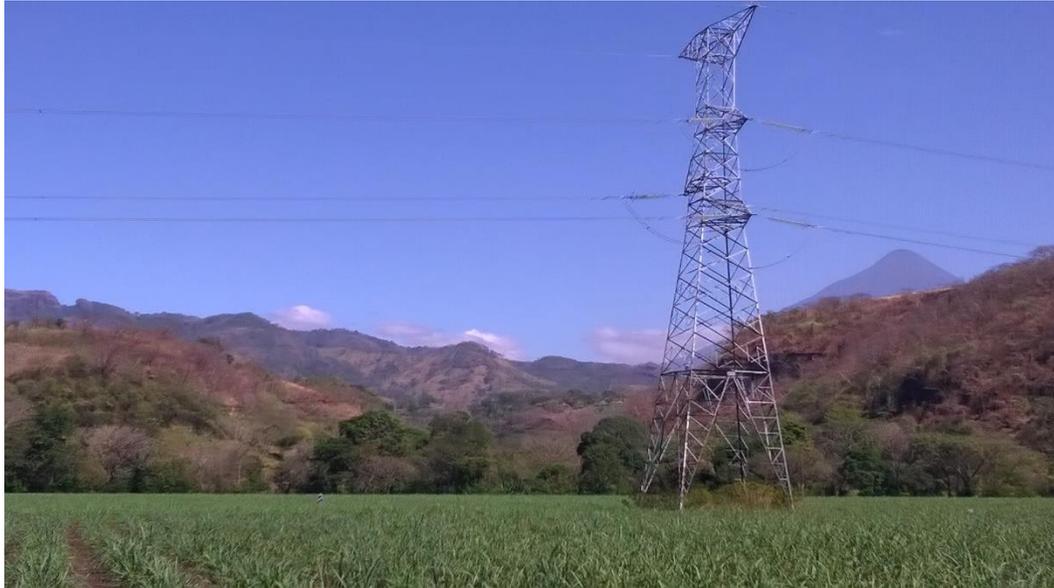
Figura 24. **Línea de transmisión Escuintla I – Siquinalá 230 kV en finca Sagitario**

El primer lugar que se recorrió fue un tramo de la Finca Sagitario. En esta finca dedicada al cultivo de la caña de azúcar principalmente, se sitúan las torres 10 y 11 y parte del vano entre torres 11 y 12 de la línea de transmisión Escuintla I – Siquinalá. Los recorridos realizados iniciaban aproximadamente en la coordenada $14^{\circ}16'34''$ N $90^{\circ}50'31''$ O hacia la coordenada $14^{\circ}16'31''$ N $90^{\circ}49'56''$ O, lo cual equivalía a un área de 0.15 km^2 aproximadamente, ya que era el área que se podía explorar en ese sector.

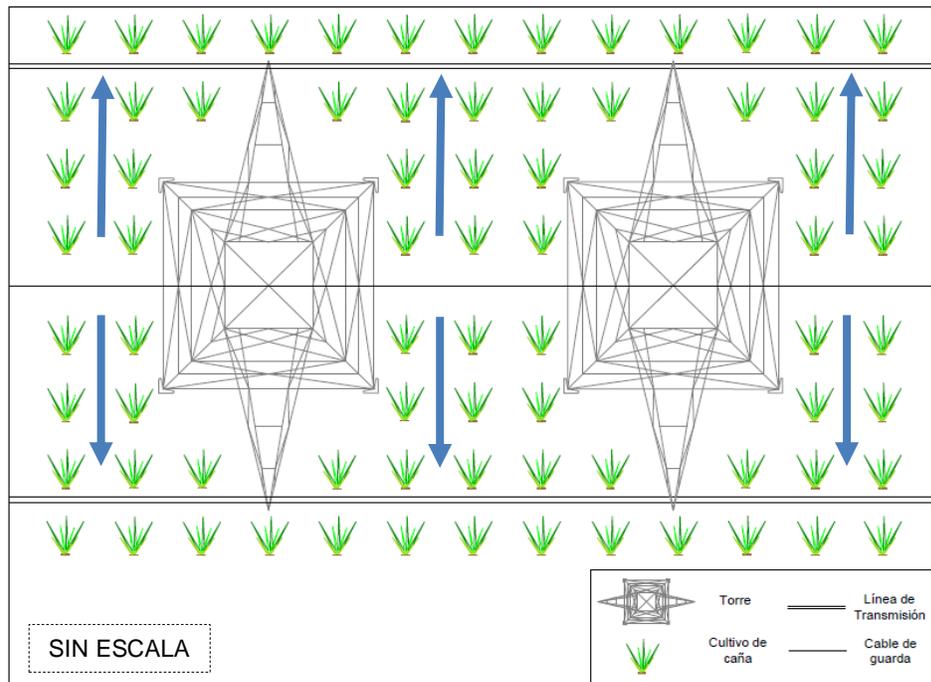
Figura 25. **Vista desde perfil de las torres y orientación de los recorridos para monitoreo**

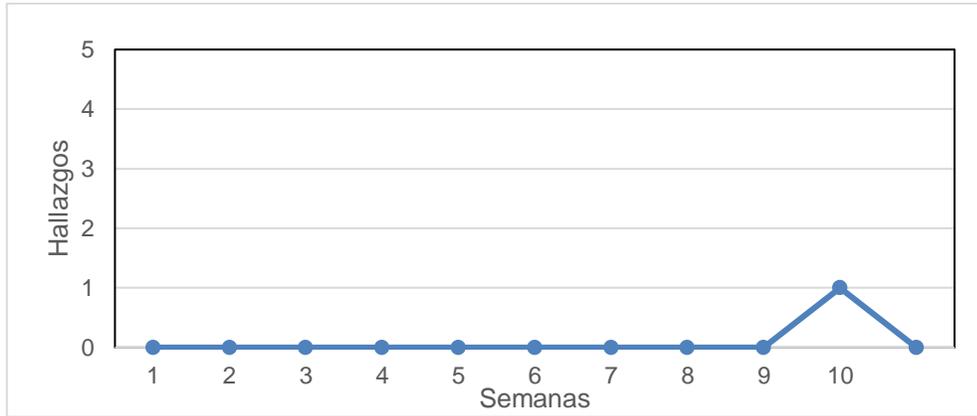
Figura 27. **Relación semanas versus hallazgos**

Y la gráfica resultante que indicaría el comportamiento de los resultados, sería la siguiente:

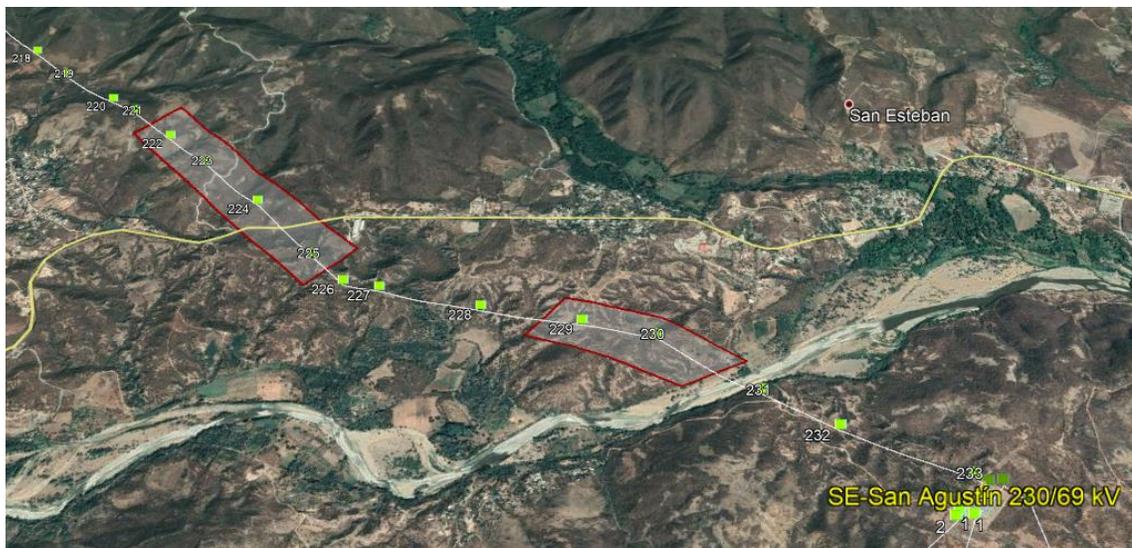
Figura 29. **Tramos recorridos de la línea de transmisión Chixoy II – San Agustín 230 kV**

En el mes de marzo 2015, se decidió realizar una inspección en uno de los sitios del proyecto PET-1-2009 en el cual ya se encontraban instalados dispositivos desviadores de vuelo de aves instalados. Los sitios elegidos fueron los tramos entre las Torres 222 – 225 y 229 – 230 de la línea de transmisión Chixoy II – San Agustín 230 kV. Cabe mencionar que el primer tramo no contaba con dispositivos instalados y el segundo tramo, sí. Por lo tanto, la idea era recorrer ambos tramos y determinar así qué tanto influía la instalación de dichos dispositivos.

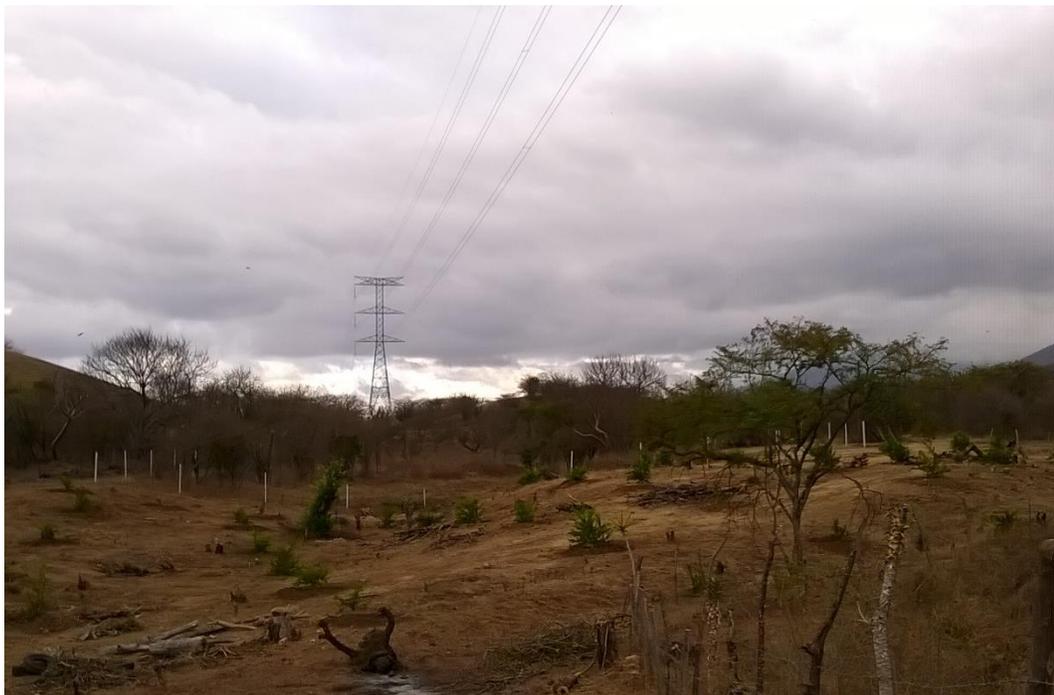
Figura 30. **Vano entre torres 222 y 223 de la línea de transmisión Chixoy II – San Agustín 230 kV**

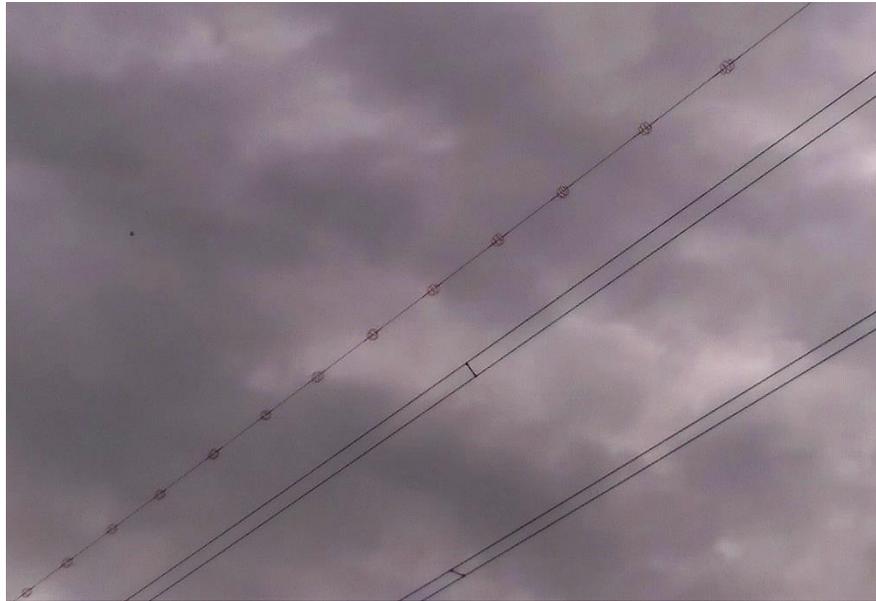
Figura 31. Dispositivos desviadores de vuelo de aves instalados en el vano entre las torres 230 y 231 de la línea de transmisión Chixoy II – San Agustín 230 kV

El tramo entre las torres 230 y 231, cruza el río Motagua. En este tramo se pudo observar que ya había dispositivos instalados. Según personeros de la entidad TRECSA, se habían instalado más de 190 dispositivos, los cuales se habían colocado cada 5 metros.

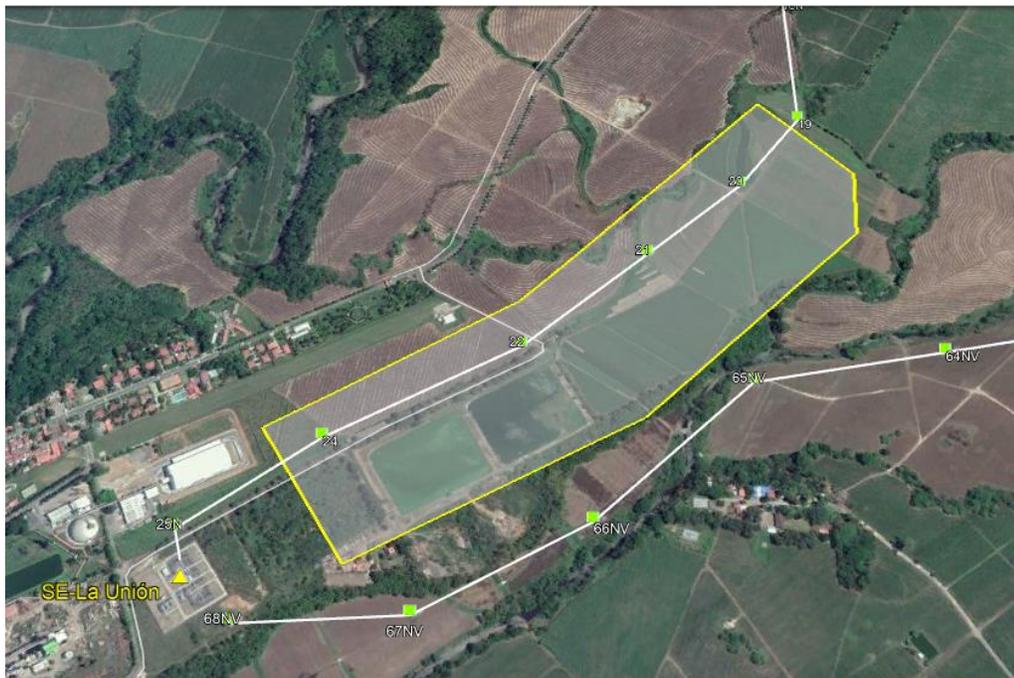
Figura 32. **Tramo recorrido de la línea de transmisión Madre Tierra – La Unión 230 kV.**

Tres años después, en el mes de junio 2018, cuando el proyecto Anillo Pacífico Sur se encontraba cercano a ser finalizado, se procedió a realizar una visita de campo a la Subestación Eléctrica La Unión 230 kV y al tramo de las estructuras 20 a 24 de la línea de transmisión Madre Tierra – La Unión 230 kV, para realizar un caminamiento y monitoreo de la zona. Debido a que a un costado de la subestación eléctrica La Unión 230 kV existen 2 piscícolas, se consideró que era un punto importante de análisis, ya que al ser cuerpos de agua que abarcaban un área de aproximadamente 60,000 m² y al estar a un costado de la línea, algunas aves podrían realizar interacción con la zona.

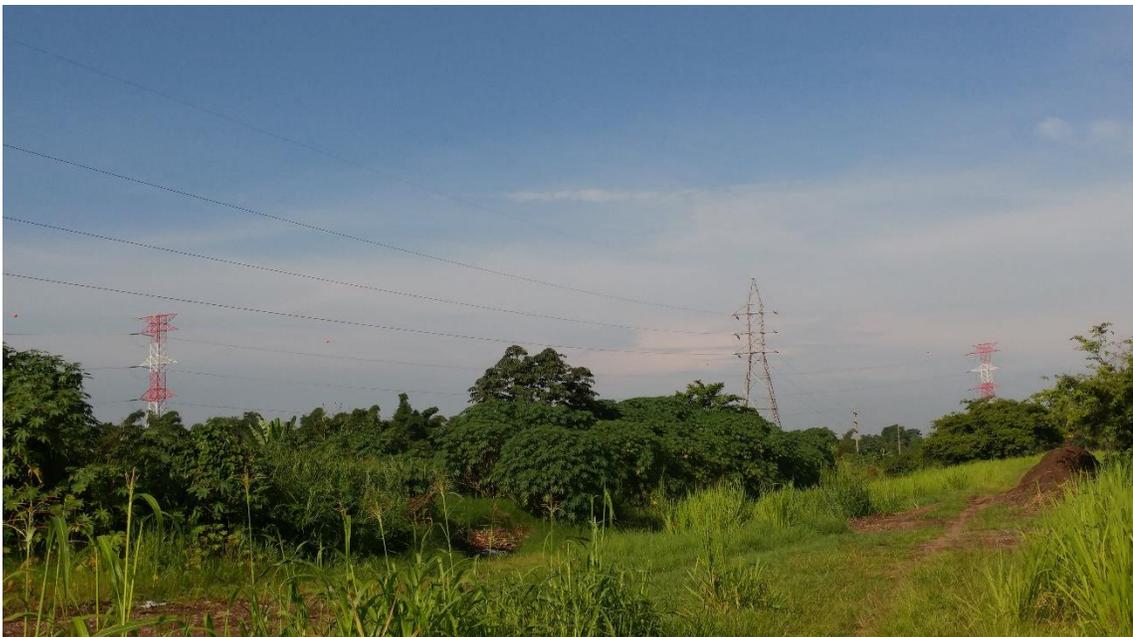
Figura 34. L6nea de transmisi6n La Uni6n – Miriam 69 kV contigua a la l6nea de transmisi6n Madre Tierra – La Uni6n 230 kV

Como dato adicional y que se considera importante mencionar, se presenci6 que a dicha subestaci6n tambi6n est6 conectada una l6nea de transmisi6n de 69 kV, la cual es una l6nea que conecta la subestaci6n La Uni6n con una subestaci6n nombrada como "Miriam", la cual es una subestaci6n que se encuentra a dicha aldea y pertenece al municipio de Santa Luc6a Cotzumalguapa, en el departamento de Escuintla. Se pudo observar que es una l6nea que lleva ya varios a6os en operaci6n y la cual no cuenta con dispositivos desviadores de vuelo de aves. Incluso en el tramo en que se apreci6 esta l6nea, tampoco se observaron balizas, dispositivos que si fueron colocados en ciertos tramos de la l6nea de transmisi6n Madre Tierra – La Uni6n 230 kV.

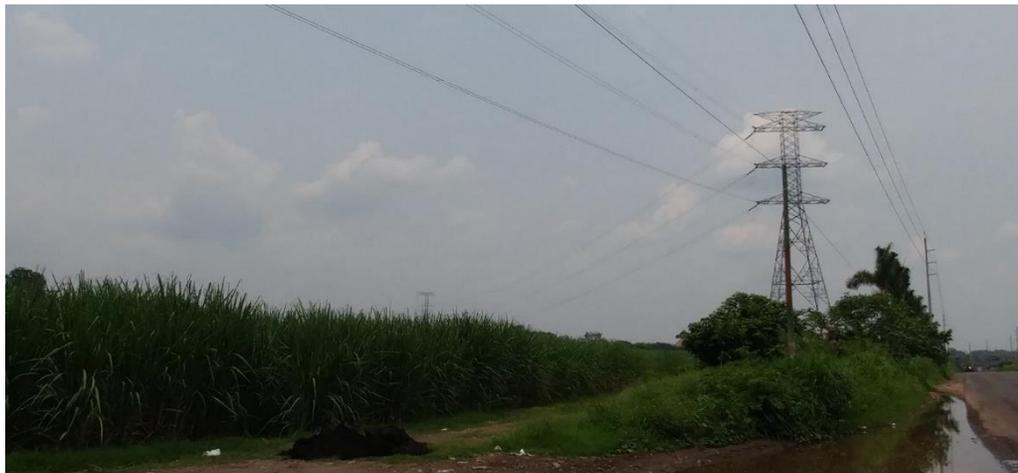
Figura 36. **Torres 14 y 15 de la línea de transmisión Madre Tierra – Pantaleón 230 kV**

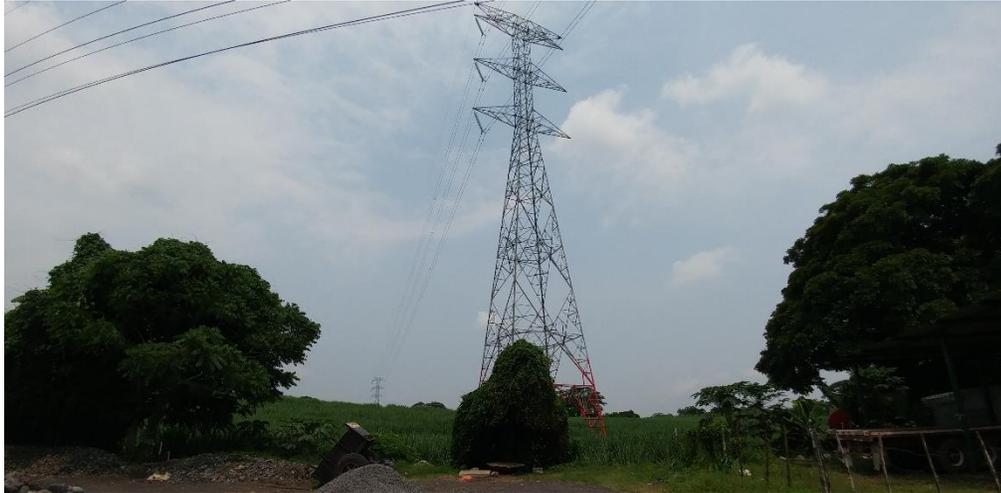
Figura 38. Torres 16 y 17 de la línea de transmisión Madre Tierra – Pantaleón 230 kV

A pesar de que no se pudo observar la totalidad de las estructuras de la Finca, se pudo realizar un pequeño recorrido entre las estructuras 16 y 17, no apreciando nada relevante en ese tramo.

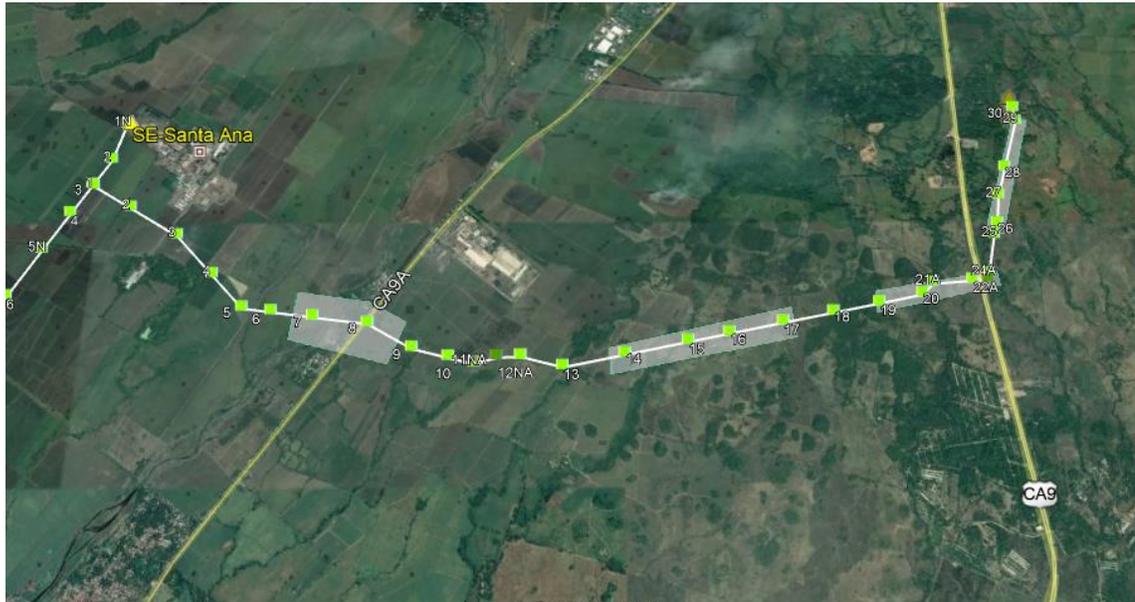
Figura 39. **Sitios visitados en la línea de transmisión Pacífico – Santa Ana 230 kV**

Una semana después, se visitaron las fincas que se tenían contempladas para la línea de transmisión Pacífico – Santa Ana 230 kV y que figuran en la Tabla III. Cabe mencionar que esta Línea, fue la primera obra del proyecto en ser puesta en operación comercial. Los lugares que se visitaron fueron los que se aprecian a continuación.

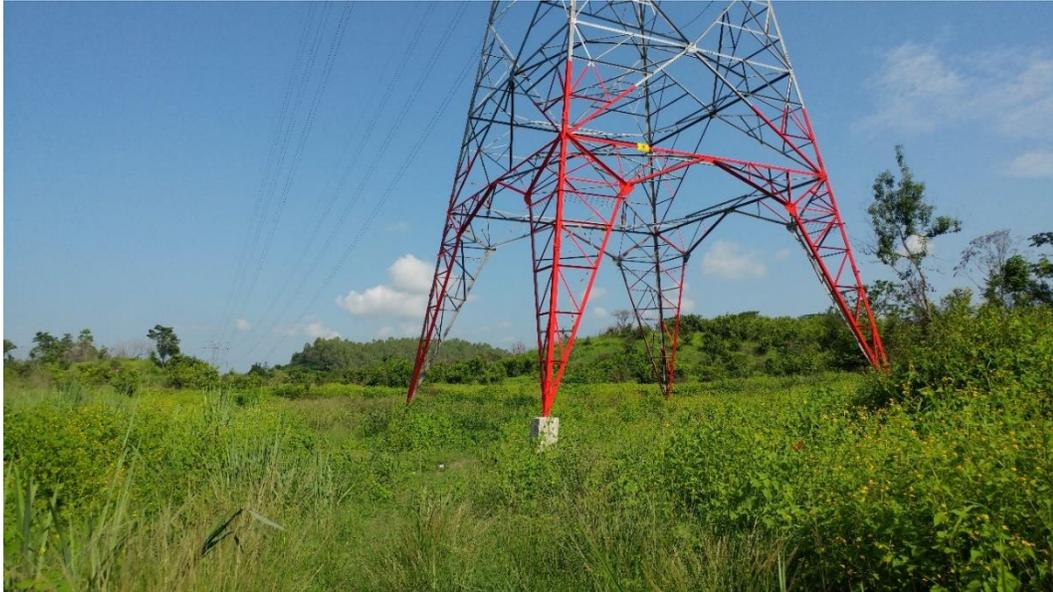
Figura 40. **Torres 21A y 22A de la línea de transmisión Pacífico – Santa Ana 230 kV**

El primer sitio visitado fue la finca El Tesoro, en el cual la persona encuestada, quien manifestó ser administrador de dicha finca y poseer un tiempo de residencia en la misma de más de 42 años, mencionó que no había tenido conocimiento a la fecha sobre colisiones de aves en el nuevo tendido eléctrico. De igual manera, en el monitoreo realizado, no se observó ningún indicio de colisión y tampoco el cadáver de algún ave.

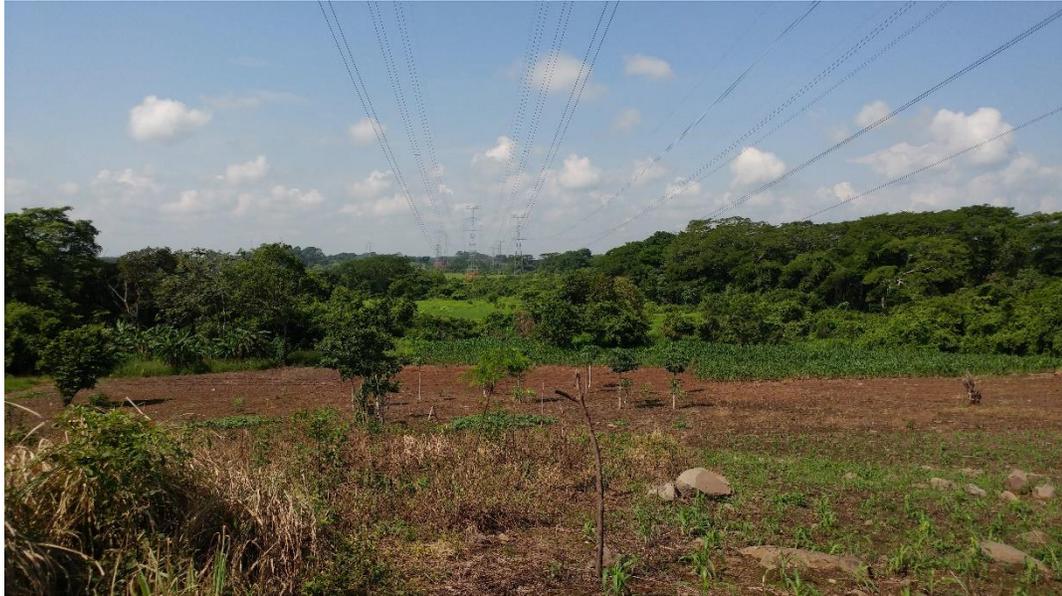
Figura 41. Vano entre Torres 28 y 29 de la línea de transmisión Pacífico – Santa Ana 230 kV

Seguidamente, se visitó la finca Nuevo Mundo, en las cercanías a la subestación Pacífico 230 kV. En esta finca se pudo entrevistar a dos personas. La primera mencionó tener más de 20 años trabajando en la zona y comentó que hasta ese momento no había visto ningún ave fallecida bajo el tendido eléctrico a causa de colisión. La segunda, quién mencionó tener más de 30 años residiendo en el sector, también comentó que a la fecha no había observado ninguna colisión ni había tenido conocimiento al respecto. Únicamente hizo el comentario que 3 años atrás, cuando se instaló la torre 3A de la adecuación de línea de transmisión San Joaquín – Aguacapa a la Subestación Pacífico 230 kV (Línea del PET-01-2009 que se encuentra paralela a la Línea Santa Ana – Pacífico 230 kV), había observado un ave fallecida, pero la muerte había sido a causa de un depredador por el tipo de herida con la que contaba.

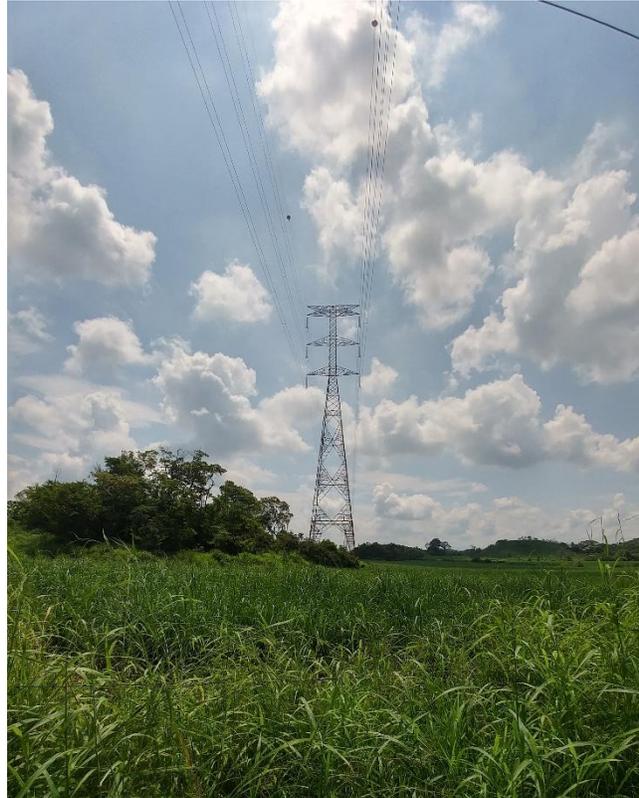
Figura 42. **Vano entre Torres 15 y 16 de la línea de transmisión Pacífico – Santa Ana 230 kV**

Luego, se visitó la finca El Pantanal, en donde se pudo entrevistar al administrador de la finca, quien tenía ya más de 13 años de residir en la zona. Manifestó, que en el invierno anterior había encontrado aproximadamente 25 zopilotes (*Coragyps atratus*) muertos bajo la línea de transmisión, los cuales consideraba él que habían fallecido por causas naturales, ya que no tenían indicios de colisión. Comentó también que los cuerpos rápido se descomponían y tampoco investigaban el motivo de su muerte. Cabe adicionar, que se realizó un recorrido entre las estructuras 15 – 17 y no se apreció nada inusual.

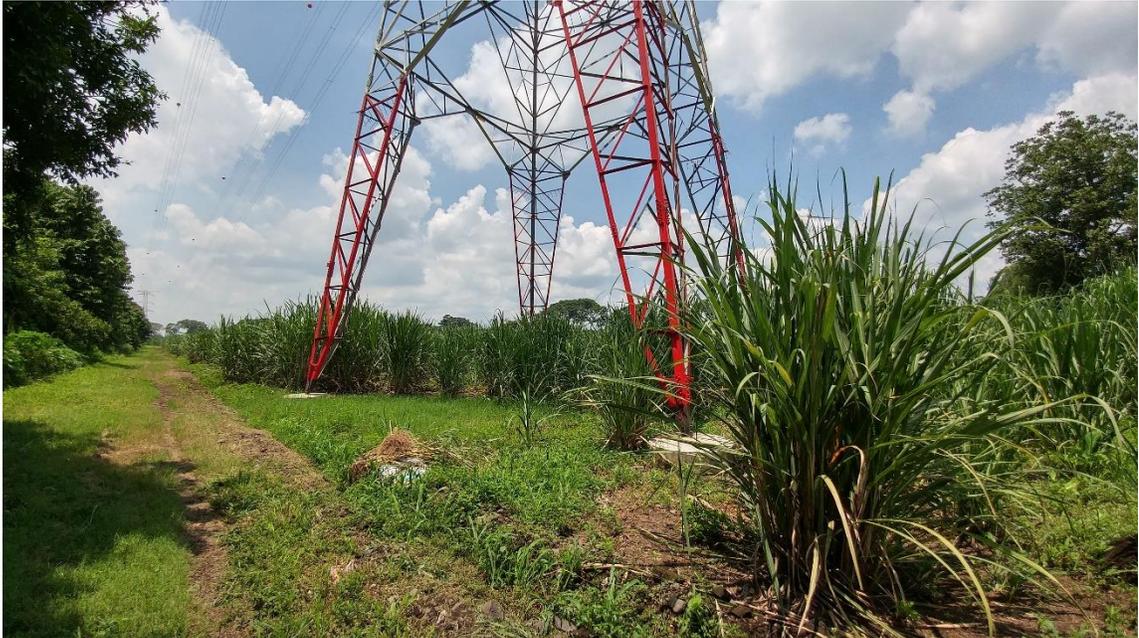
Figura 43. **Vano entre Torres 7 y 8 de la línea de transmisión Pacífico – Santa Ana 230 kV**

Por último, con relación a esta línea de transmisión, se visitó la finca El Coco, en la cual no se pudo entrevistar a la persona de la cual se tenía información, pero se entrevistó a un vecino del sector quién manifestó realizar limpieza en los cultivos cercanos. La persona manifestó tener solamente año y medio de estar laborando en el área y comentó que en ese tiempo no había observado ninguna colisión ni había encontrado aves muertas. Adicional, se hizo un pequeño caminamiento para determinar si se encontraba alguna información relevante, pero no se apreció nada al respecto.

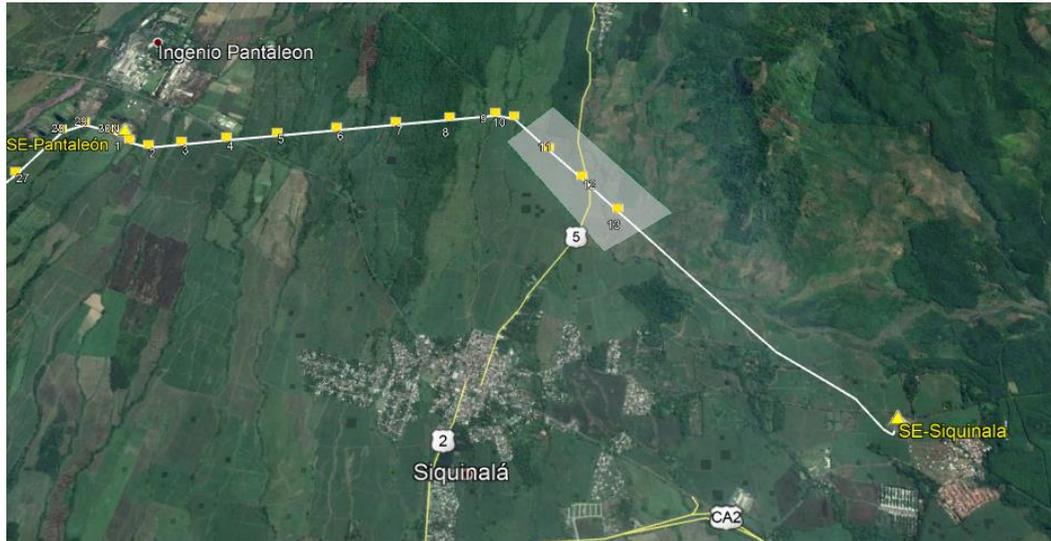
Figura 44. **Sitios visitados en la línea de transmisión Siquinalá – Pantaleón 230 kV**

En ese mes, el último lugar visitado fue la finca El Peñón, en donde se encuentra la estructura 13 de la línea de transmisión Siquinalá – Pantaleón 230 kV. Así mismo, se realizó un pequeño caminamiento en el tramo entre las estructuras 11 y 12, ya que se pudo acceder luego de conversar con un vecino del sector. El tramo visitado se puede apreciar de mejor manera en la siguiente imagen.

La persona entrevistada en la finca El Peñón, manifestó tener 18 años de residir en el sector y comentó que a la fecha no había observado aves muertas ni había escuchado de parte de los colaboradores de la finca, algún evento de esa naturaleza. Posteriormente se hizo el recorrido en cercanías de la torre 13 y luego se procedió a realizar una pequeña inspección ocular en las cercanías a las estructuras 11 y 12, pero no se apreció nada relevante.

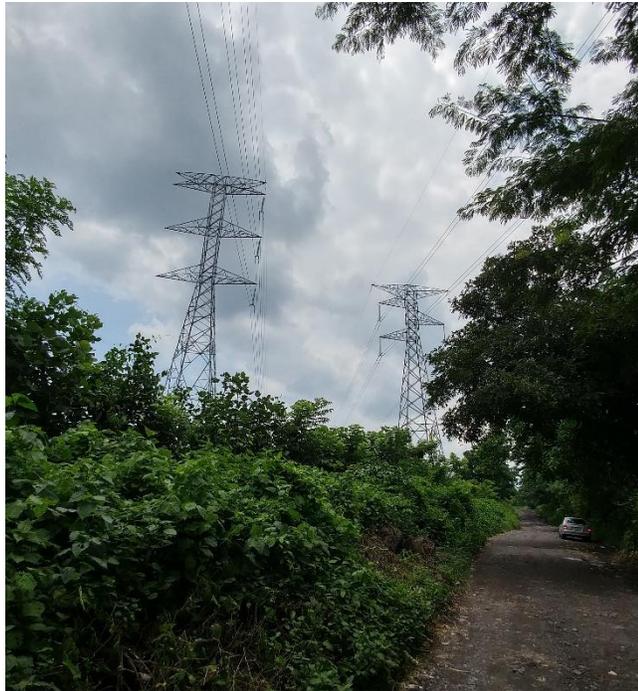
Figura 45. **Torre 12 de la línea de transmisión Siquinalá – Pantaleón 230 kV paralela a estructura de la línea de transmisión Siquinalá – Palo Gordo 230 kV**

Un detalle a resaltar es que la línea de transmisión existente Siquinalá – Palo Gordo 230 kV se encuentra paralela a esta línea de transmisión desde la estructura 10 hasta la subestación. El vecino que permitió observar las estructuras 11 y 12, manifestó que desde que está instalada la línea existente, no había escuchado de colisiones ni de algún otro problema que pusiera en riesgo el medio ambiente.
