UNIVERSIDAD DE SAN CARLOS DE GUATEMALA

FACULTAD DE INGENIERIA

**CONSIDERACIONES SOBRE EL MANTENIMIENTO DE LA
RED VIAL DE GUATEMALA**

T E S I S

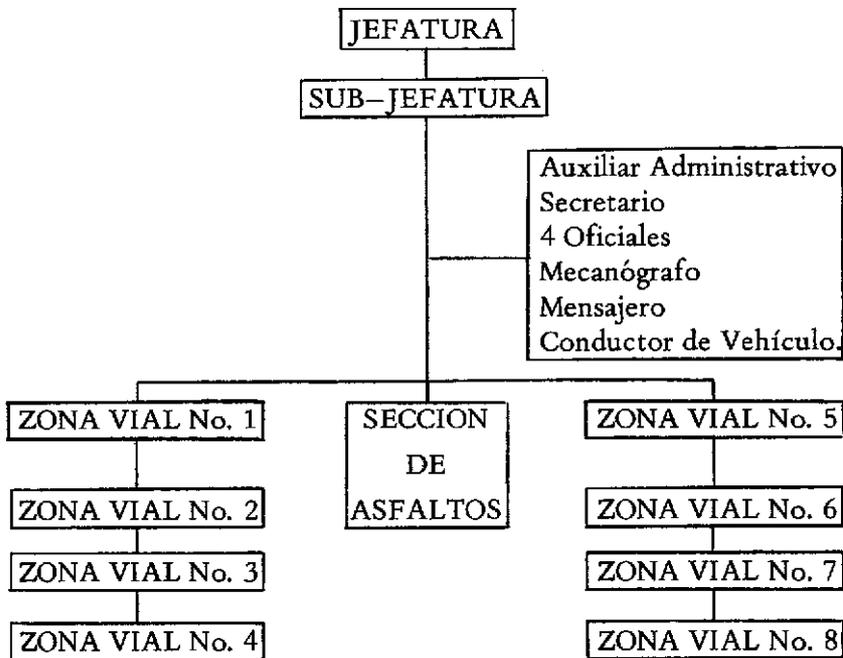
ORGANIGRAMA DEL DEPARTAMENTO DE MANTENIMIENTO Y MEJORAMIENTO DE CARRETERAS

Para un mejor control y alcance de sus propósitos, el Departamento se ha dividido en 9 Zonas Viales y la Sección de Asfaltos. Sin embargo, la No. 9 no está bajo la jurisdicción de la Dirección General de Caminos, porque comprende en su totalidad el Departamento de El Petén, cuyo funcionamiento está a cargo de la Empresa Nacional de Fomento y Desarrollo de El Petén (FYDEP). Las zonas restantes se han limitado, tomando en cuenta las facilidades de acceso y el número de kilómetros a mantener, de modo que la cantidad de trabajo sea similar.

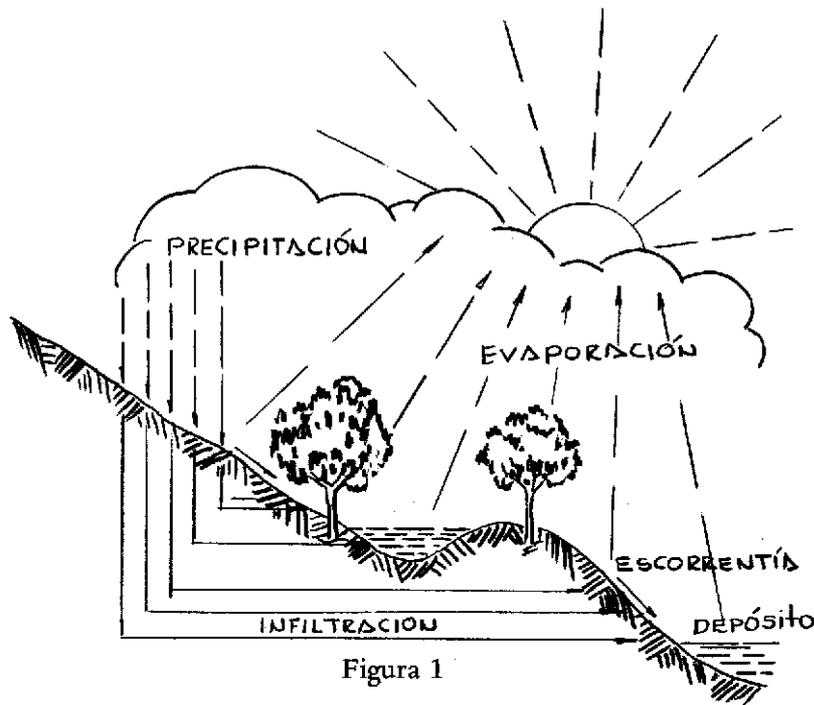
Figura 1

¿De donde proviene el agua y hacia donde se dirige? Este fenómeno lo podemos explicar gráficamente por medio del ciclo hidrológico (Fig. 1):

- a) Transferencia de la humedad de la atmósfera a la tierra por condensación y precipitación.
- b) Distribución del agua precipitada a la tierra y su recorrido por canales superficiales y subterráneos por medio de escorrentía e infiltración, respectivamente, a grandes masas de agua.
- c) Regreso a la humedad atmosférica por medio de la evaporación directa de las masas de agua y de la evaporación del suelo.

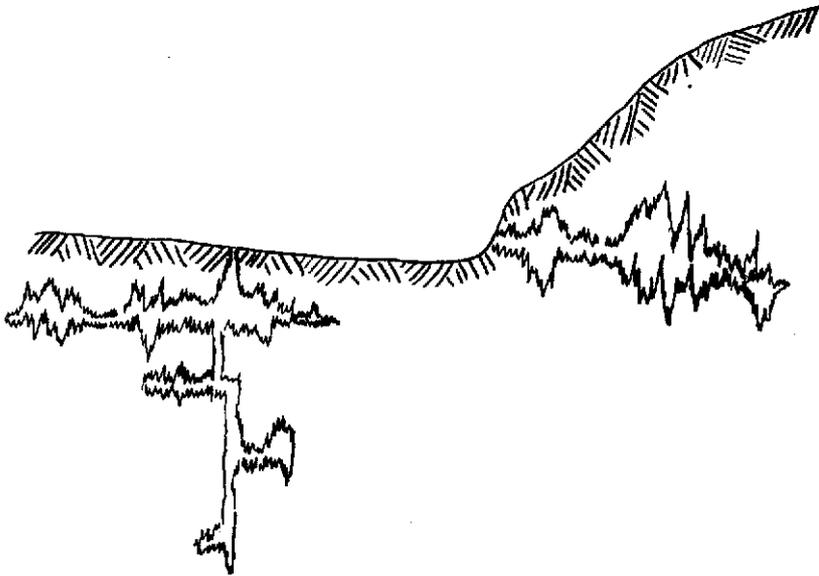
Fig. 2

En los suelos abundantes en calizas, yesos, sales o karstificados en presencia del agua y el anhídrido carbónico de la atmósfera, reaccionan formando soluciones de bicarbonato de calcio el cual es soluble en el agua: $\text{CO}_2 + \text{H}_2\text{O} + \text{CaCO}_3 = \text{Ca}(\text{CO}_3)_2 + \text{H}_2$ dejando como resultado grandes cavernas, grutas y siguanes, muy frecuentes en la Zona Norte del País, principalmente en Alta Verapaz y El Petén. Estos suelos presentan grandes peligros de cimentación (Fig. 2)

FORMACION DE GRUTAS, SIGUANES

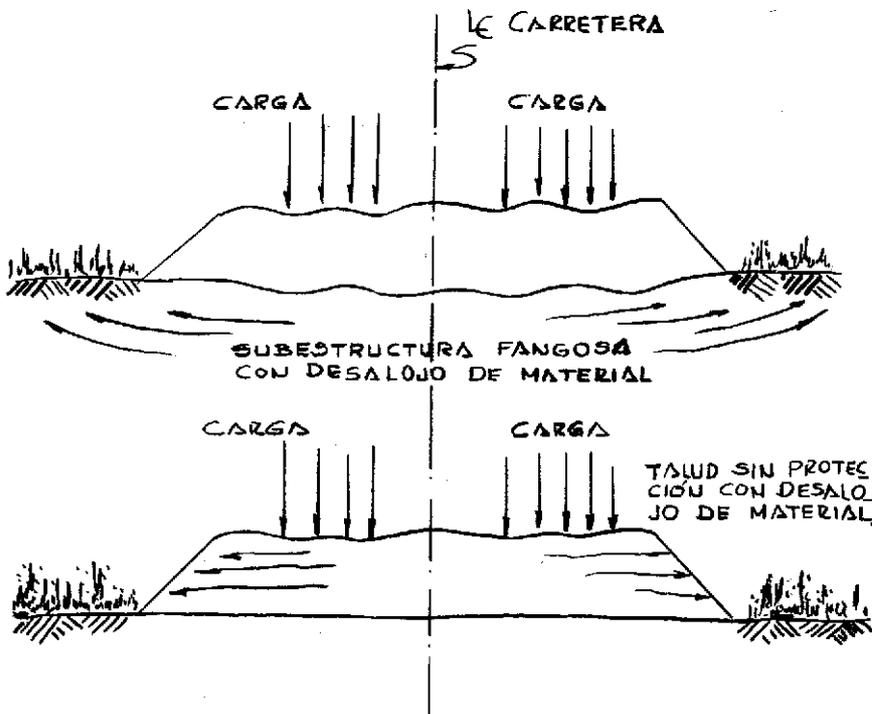
Fig. 3

Cuando un sub-estrado es fangoso y escurridizo se somete a presiones, éste es desalojado formando vacíos que provocan la depresión. Lo mismo sucede cuando los taludes de relleno no son protegidos, parte del material de relleno es desalojado produciéndose asentamientos. Los suelos Karstificados también presentan estos problemas (fig. 3)

SECCION TRANSVERSAL DE UNA CARRETERA

Grietas: Las grietas pueden ser debidas a fallas de la propia superficie, causadas por oxidación y pérdida de flexibilidad en un pavimento antiguo. Las más frecuentes ocurren por flexiones en el pavimento al perder soporte en las capas inferiores (Figura 3) por el exceso de humedad, el cual produce ablandamiento de los firmes.

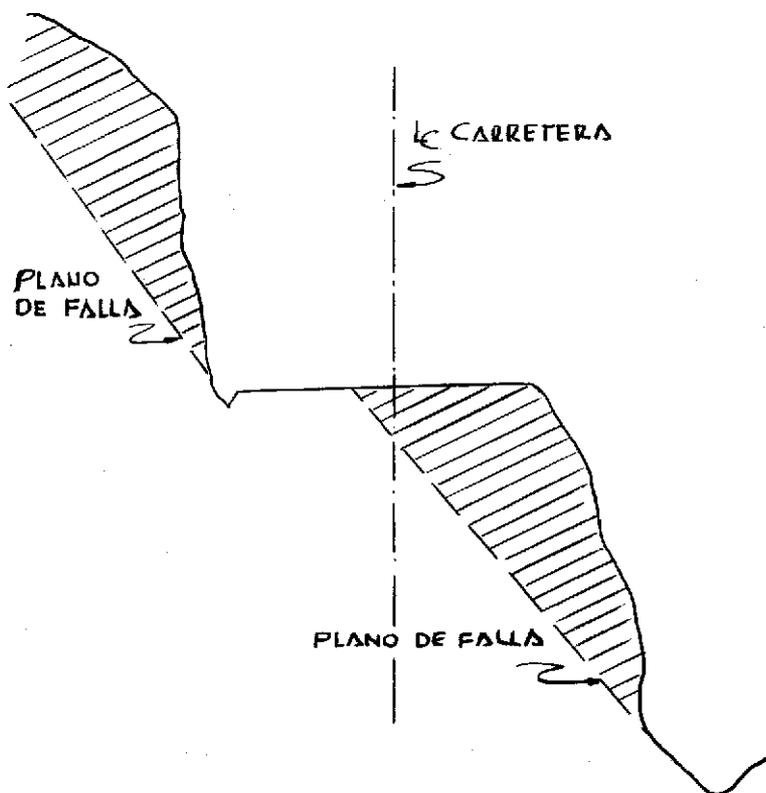
Fig. 4

Hay derrumbes en que el terreno se desprende arriba de la rasante y cae cubriendo el camino o bien abajo del camino, destruyendo completamente tramos de carretera (Fig. 4)

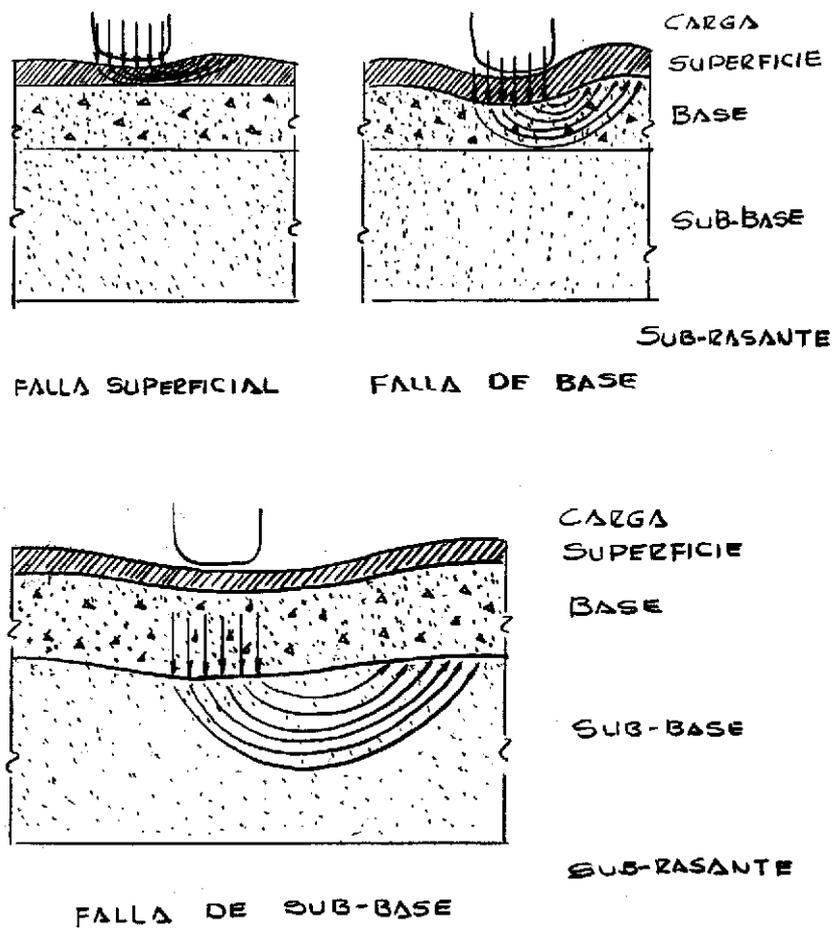
Fig. 5

RESULTADO DE LA DEFORMACION PLASTICA

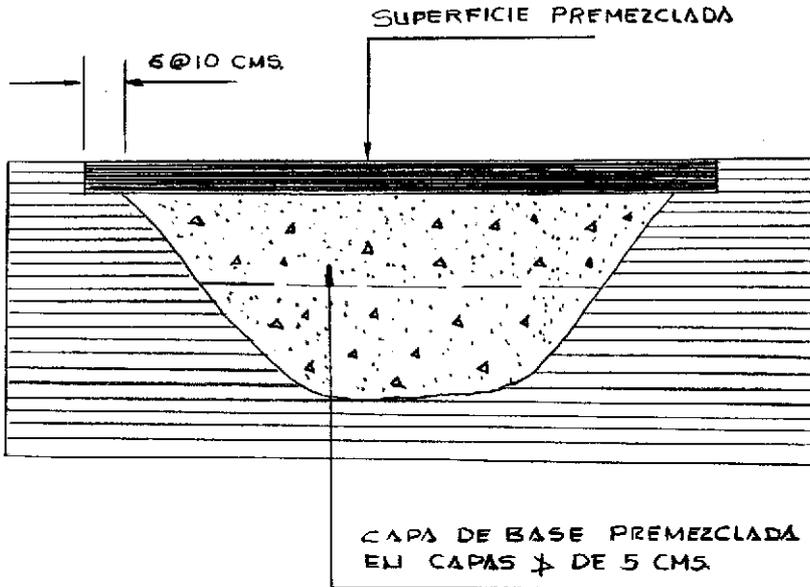
Fig. 6

- a) Marcar claramente el área utilizando una regla para pintar el borde exterior del remiendo.
- b) Debe cortarse primero a lo largo de la línea exterior del remiendo, utilizando martillo y puntas de cincel hasta obtener una grieta limpia, a continuación se quiebra el material dentro del área y se remueve.
- c) Es importante obtener un borde limpio y sólido para amarrar un parche.
- d) Excavar la base dando una ligera inclinación a los bordes e iniciarla a unos 5 o 10 cms. dentro del contorno del remiendo (Fig. 6).

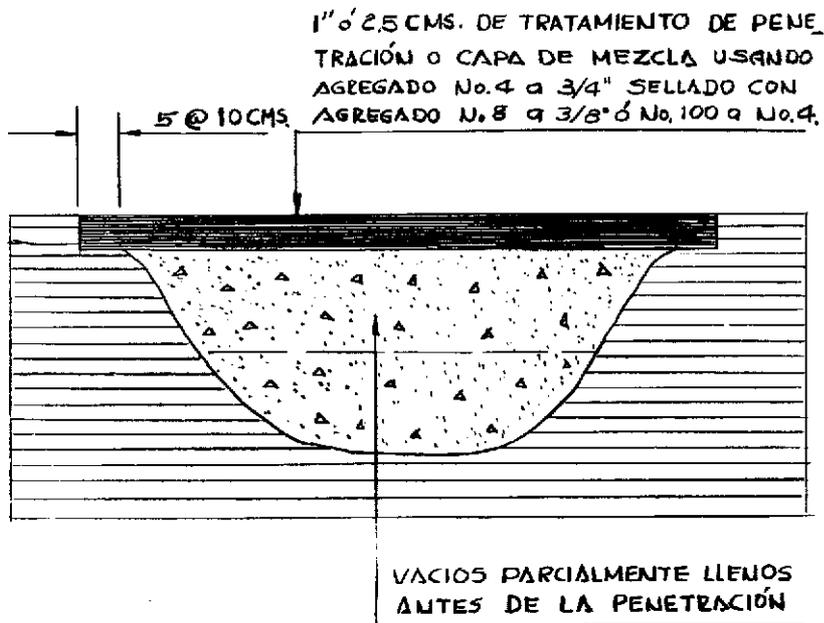
Fig. 7

Este procedimiento varía únicamente del anterior en el tipo de material utilizado para el acabado de la superficie. Para la penetración directa se requiere el uso de 8 a 10 cms. de piedra triturada de penetración de 2.5 cms. tamaño máximo, colocada y compactada sobre la parte superior de la base dentro de 0.5 cms. de la superficie terminada. Se impregna el macadam y se coloca una capa de piedra acuñada. El área que rodea el parche final debe cubrirse con un sello de gravilla o con tratamiento superficial doble. (Fi. 7)

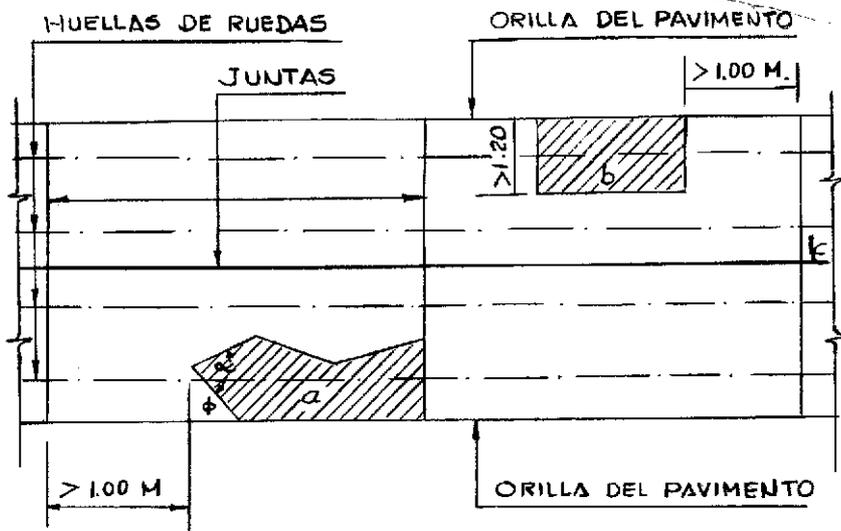
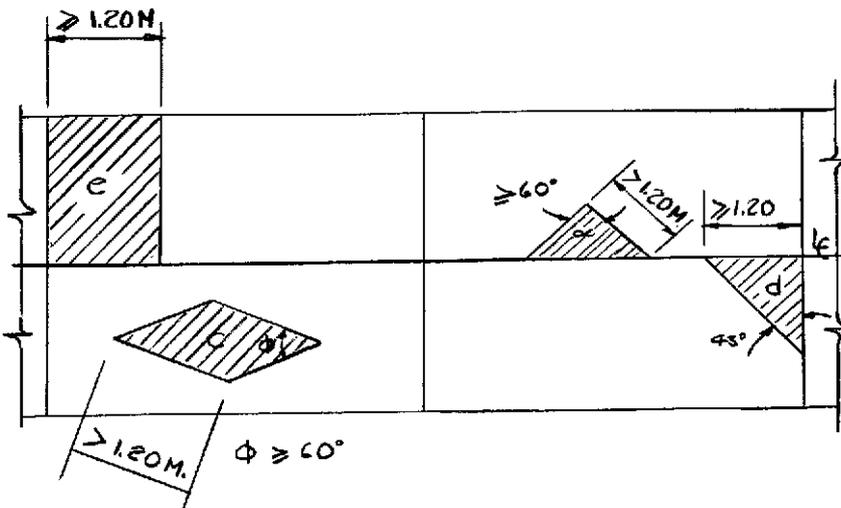
Figura 8

La forma y tamaño del área a reparar es de mucha importancia en la durabilidad y costo de bacheo. La forma y tamaño que han dado buen servicio son los siguientes (Figura 8)

- a) Reparación irregular cuyos límites están determinados por los límites exteriores de la rodadura.
- b) Reparación rectangular.
- c) Reparación en forma de diamante con el centro del diamante en el centro del pavimento.
- d) Reparación triangular con la base del triángulo a lo largo del centro o del borde del pavimento.
- e) Reparación de la anchura de una vía.

FORMA Y TAMAÑO DE AREAS A REPARAR

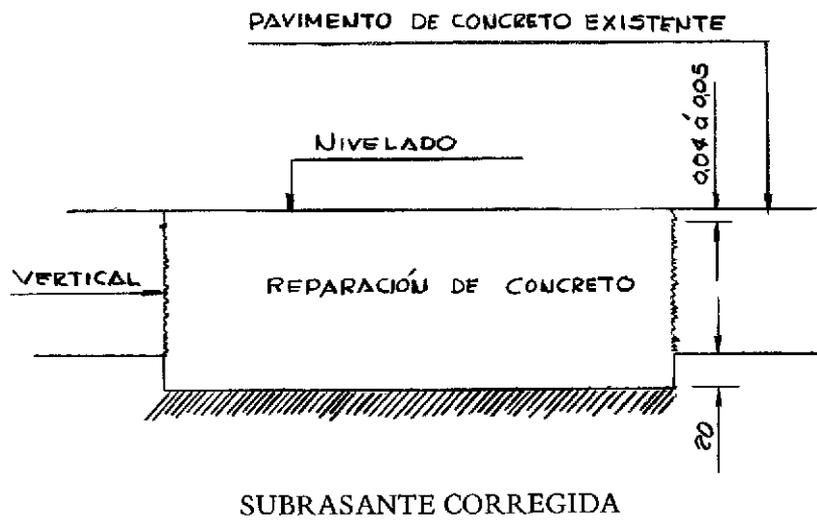
Figura 9

La reparación debe curarse adecuadamente antes de permitir que el tránsito circule en su vía (Figura 9).

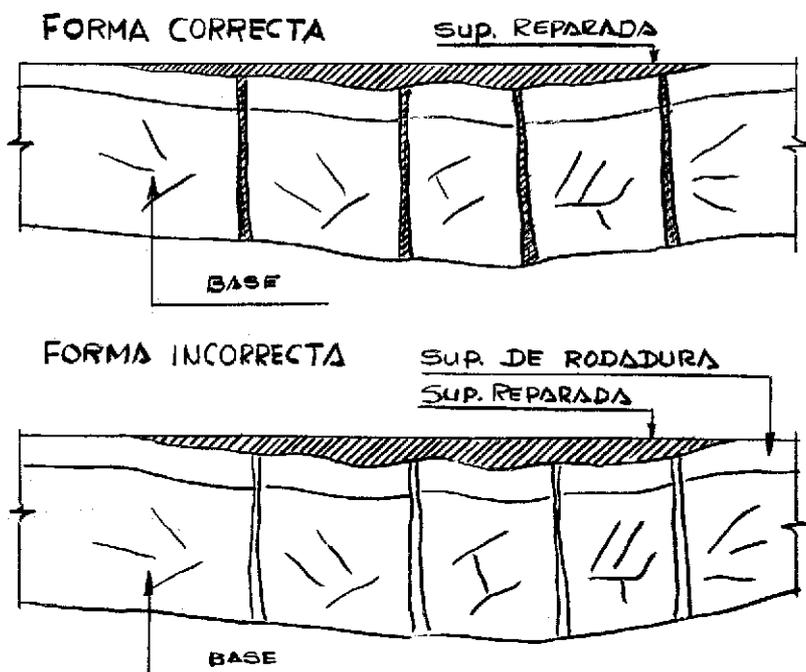
Figura 10

Se tendrá cuidado de evitar una cantidad excesiva de bitumen al sellar la superficie fallada, antes de la colocación del material de reparación, ya que puede dar por resultado un área de superficie rica resbalosa, además un exceso de bitumen puede producir corrugaciones en el área reparada. (Figura 10).

En la figura anterior, se muestra la forma correcta e incorrecta de un área reparada a base de material premezclado.

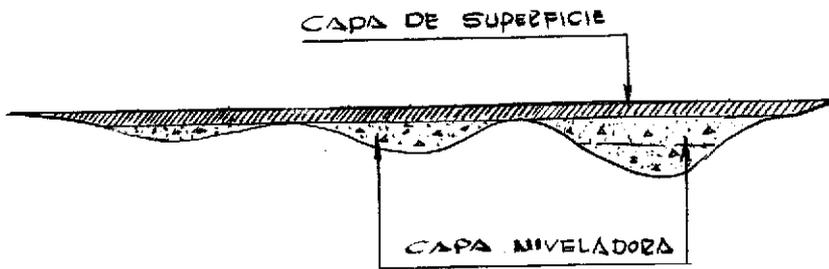
Figura 11

Arreglo de desmoronamiento en diferentes áreas y profundidades en las superficies bituminosas (Figura 11).

La capa de superficie puede ser mezclada en el camino o mezclada en planta de agregado que pase tamiz 3/8" y sea retenida en tamiz No. 8 o que pase tamiz No. 4 y que sea retenido en tamiz No. 100. Debe tenerse cuidado de no usar un exceso de material bituminoso al efectuar este tipo de reparación, porque si se deja un área corregida con mucho bitumen podrá suceder lo siguiente:

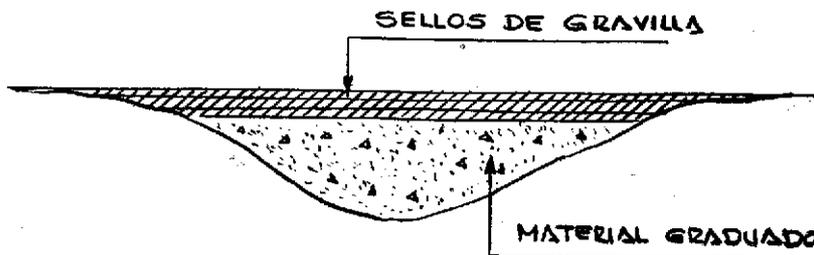
Figura 12

Se remueve el material suelto y se coloca material graduado, éste debe de compactarse de tal manera que queden 3 cms. abajo de la superficie, luego se aplican sellos múltiples de gravilla; la última deberá cubrir 0.30 metros del pavimento que no se ha bacheado (Figura 12).

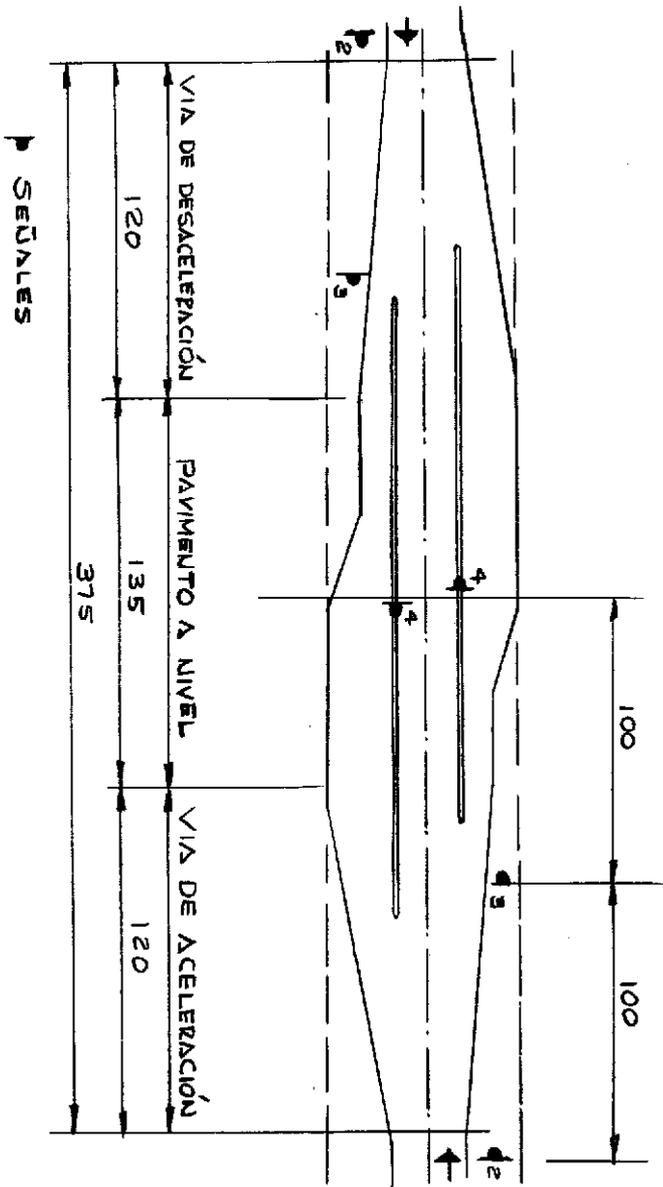
ESQUEMA TIPICO DE UNA ESTACION DE CONTROL DE CARGA PARA CARRETERAS DE DOS CANALES
