**ANÁLISIS DE FALLAS EN LAS LÍNEAS DE TRANSMISIÓN DEL SISTEMA CENTRAL
ETCEE-INDE PARA LA OPTIMIZACIÓN DEL REENGANCHE (FUNCIÓN 79)**

Guatemala, noviembre de 2023

INGENIERO ELECTRICISTA

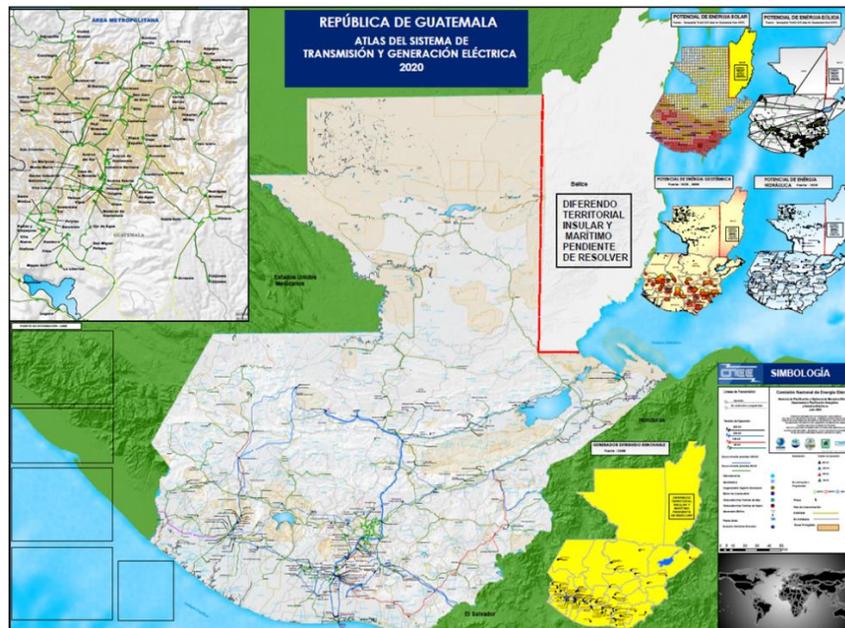
Figura 1.

Niveles de tensión eléctrica en diversas regiones del país

Nota. Comisión Nacional de Energía Eléctrica Obtenido de CNEE. (s.f.). *Mapa del SNI.* (https://www.cnee.gob.gt/wordpress/?page_id=5485), consultado el 20 de enero de 2023. De dominio público.

De lo anterior se describe que los niveles de tensión eléctrica en los que opera el SNI son los siguientes:

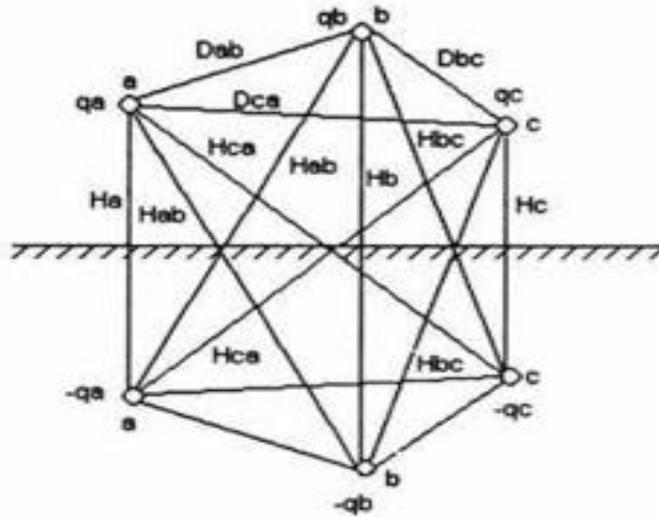
Figura 2.

Efecto simulado de la tierra

Nota. Ejemplo de efecto simulado de la tierra. Obtenido de M. Olguin (2004). *Análisis de la operación del disparo y recierre Monopolar en líneas de transmisión.* (p. 12.) Universidad Nacional Autónoma de México.

Donde la D está dada por la distancia equivalente y las H están mostradas en la figura 1 y las r es el radio del conductor.

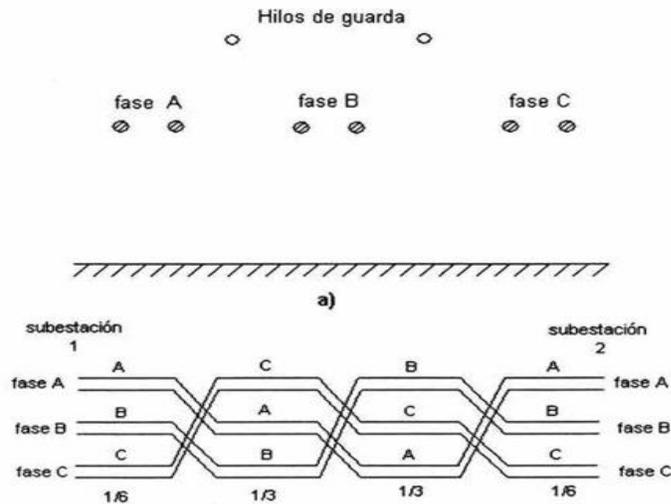
Figura 3.
Transposición

La separación asimétrica común da por resultado inductancias diferentes en las tres fases, llevando a caídas de voltaje diferentes y un desbalanceo en la línea. Para compensar este desequilibrio, las posiciones de los conductores se intercambian a intervalos regulares a lo largo de la línea. (Olguin, 2004, p. 9)

Nota. Ejemplo de separaciones entre conductores. Obtenido de M. Olguin (2004). *Análisis de la operación del disparo y recierre Monopolar en líneas de transmisión.* (p. 9.) Universidad Nacional Autónoma de México.

“La inductancia promedio por fase para una línea transpuesta, está dada por la ecuación 11, excepto que la separación D en la ecuación, esta desplazada por la separación equivalente(D)” (Olguin, 2004, p. 10).

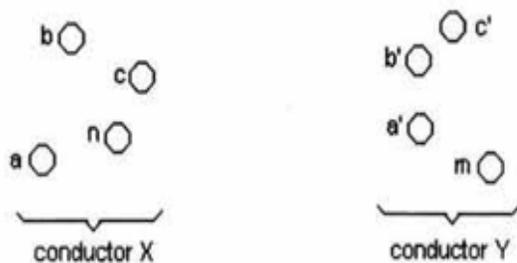
Figura 5.

Conductores agrupados, ejemplo 2

Nota. Ejemplo 2 de conductores agrupados. Obtenido de M. Olguin (2004). *Análisis de la operación del disparo y recierre Monopolar en líneas de transmisión.* (p. 10.) Universidad Nacional Autónoma de México.

La raíz n^2 del producto de las distancias n^2 ocurridas en el denominador de la figura 4.

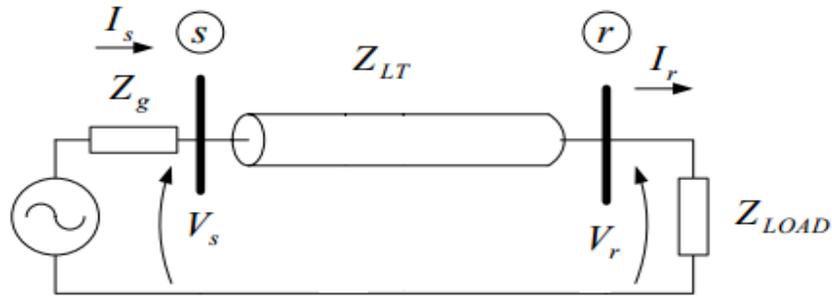
Figura 6.

Diagrama de línea corta

Nota. Esquema de una línea de transmisión con carga. Obtenido de F. Gonzalez (2006). *Introducción a la Operación en Régimen Estacionario de la Línea de Transmisión.* (p. 7.) Academia.

La línea de transmisión corta se representa con los parámetros en R y L como se observa en la figura 6, esta a su vez que R es la resistencia y L es la inductancia a gran mayoría de los casos; es seguro aplicar el análisis de la línea cortas cuya longitud ronda las 48.2 km y los voltajes menores a 69 Kv (Olguin, 2004).

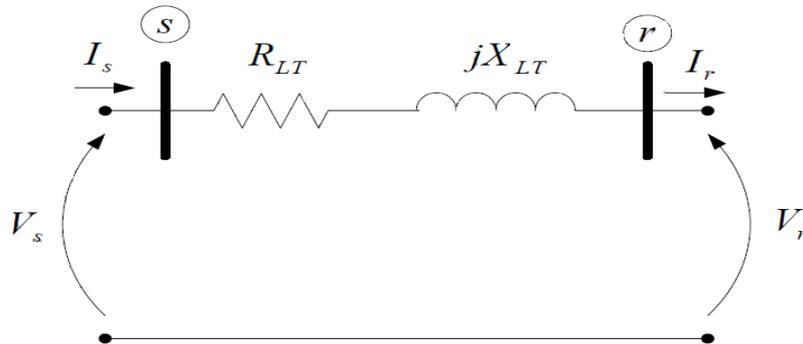
Figura 7.

Diagrama de línea media

Nota. Modelo de transmisión de línea corta. Obtenido de F. Gonzalez (2006). *Introducción a la Operación en Régimen Estacionario de la Línea de Transmisión*. (p. 2.) Academia.

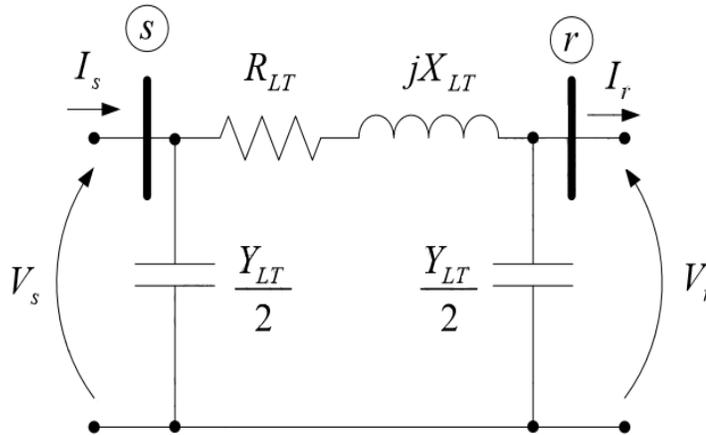
Figura 8.

Diagrama de línea larga

Nota. Modelo equivalente de líneas medias. Obtenido de F. Gonzalez (2006). *Introducción a la Operación en Régimen Estacionario de la Línea de Transmisión*. (p. 6.) Academia.

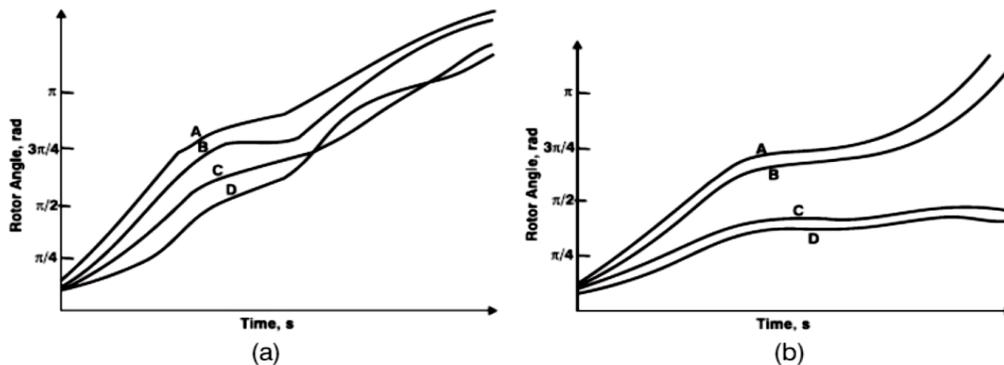
Figura 9.

Comportamiento del ángulo del rotor en generadores

Nota. Analisis de estabilidad por ángulo del rotor de los generadores síncronos ante fallas transitorias. Obtenido de E. Lara (2010). *Estudios de recierre tripolares y monopolares para la linea de transmision el Inga-yaguachi de 500kV.* (p. 47.) Escuela Politécnica Nacional.

Al observar la figura 9, se describe el comportamiento de los ángulos del rotor de cuatro generadores síncronos, al momento de no existir cambios significativos entre los ángulos de los generadores del sistema manteniéndose el sincronismo (figura 9a), y cuando existen cambios significativos entre los ángulos de los generadores producto de fallas graves del tipo transitorio provocando la perdida de sincronismo (figura 9b).

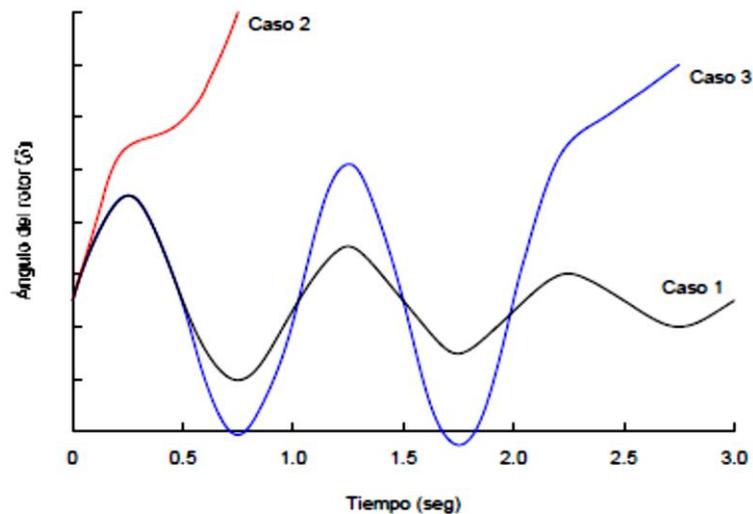
Figura 10.

Respuesta del ángulo del rotor a una perturbacion transitoria

Nota. Comportamiento del ángulo del rotor de una maquina síncrona en situaciones estables y de inestabilidad transitoria. Obtenido de E. Lara (2010). *Estudios de recierre tripolares y monopolares para la línea de transmisión el Inga-yaguachi de 500kV.* (p. 52.) Escuela Politécnica Nacional.

La figura 10 describe el comportamiento del ángulo rotor de una máquina síncrona en situaciones estable y de inestabilidad transitoria durante tres casos diferentes:

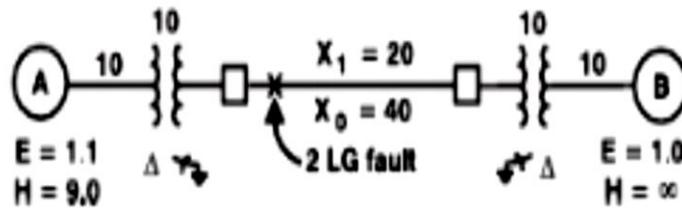
Figura 11.

Análisis para un sistema simple compuesto

Nota. Presentación de análisis para un sistema simple compuesto. Obtenido de K. Venkataraman (s.f.). *Introducción a la operación en régimen estacionario de la línea de transmisión.* (<https://www.scribd.com/document/162730759/Automatic-Reclosing-by-Basler-Electric-pdf>), consultado el 27 de julio de 2022. De dominio público.

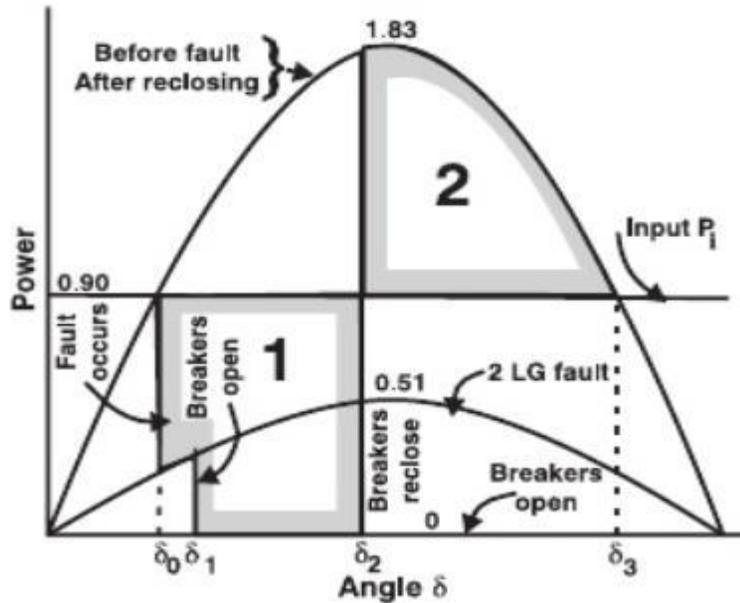
Figura 12.

Haciendo uso del criterio de áreas iguales existe un ángulo crítico en el cual si se pasa dicho ángulo el sistema pierde estabilidad ante una falla transitoria, dicho ángulo se obtiene al igualar las áreas bajo las curvas (A_1 Y A_2), las cuales se muestran en la figura 12.

Ángulo crítico se obtiene al igualar las áreas bajo las curvas (A1 Y A2)

Nota. Comportamiento de la curva de potencia-ángulo del sistema conformado por dos generadores y una línea de transmisión ante una falla transitoria (2LG). Obtenido de K. Venkataraman (s.f.). *Introducción a la operación en régimen estacionario de la línea de transmisión.* (<https://www.scribd.com/document/162730759/Automatic-Reclosing-by-Basler-Electric-pdf>), consultado el 27 de julio de 2022. De dominio público.

La curva 2 representa el nuevo estado de operación (ver figura 12) del sistema bajo condiciones de falla en donde la potencia eléctrica es menor a la potencia mecánica la cual permanece constante, por lo que el ángulo entre los generadores se incrementara como consecuencia de la aceleración del rotor por la descompensación de la energía eléctrica. El tiempo que el sistema opere en este estado de operación dependerá del tiempo de operación de los relés de protección para detectar la falla y del tiempo de operación del interruptor de potencia para abrir sus contactos.

El ángulo inicial durante la falla transitoria δ_0 y el ángulo máximo de oscilación sin pérdida de sincronismo δ_{max} se obtienen al igualar la potencia mecánica transmitida por el sistema Pm con los puntos de intersección de la curva de potencia máxima transmitida antes de la falla como se observa en la curva 1 de la figura 12.

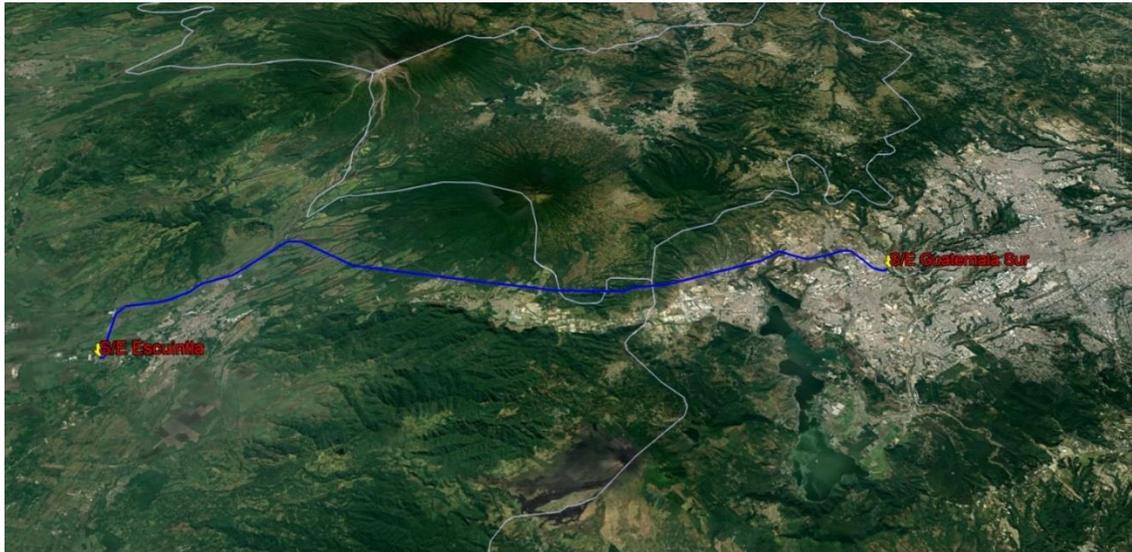
Figura 13.

Línea de transmisión

Nota. Captura de pantalla señalizando la línea de trasmisión. Elaboración propia, realizado con plataforma de Google Earth.

Derivado que esta línea de transmisión se encuentra regularmente en zona de la boca costa, se ha tenido la particularidad de que, por su posición geográfica, hace que la humedad que proviene de los vientos del este en la temporada de lluvias, más la humedad que se forma por las temperaturas altas que se registren durante el día, hace que la misma se acumule en grandes proporciones, por lo tanto, las precipitaciones sean una de las más altas del país.

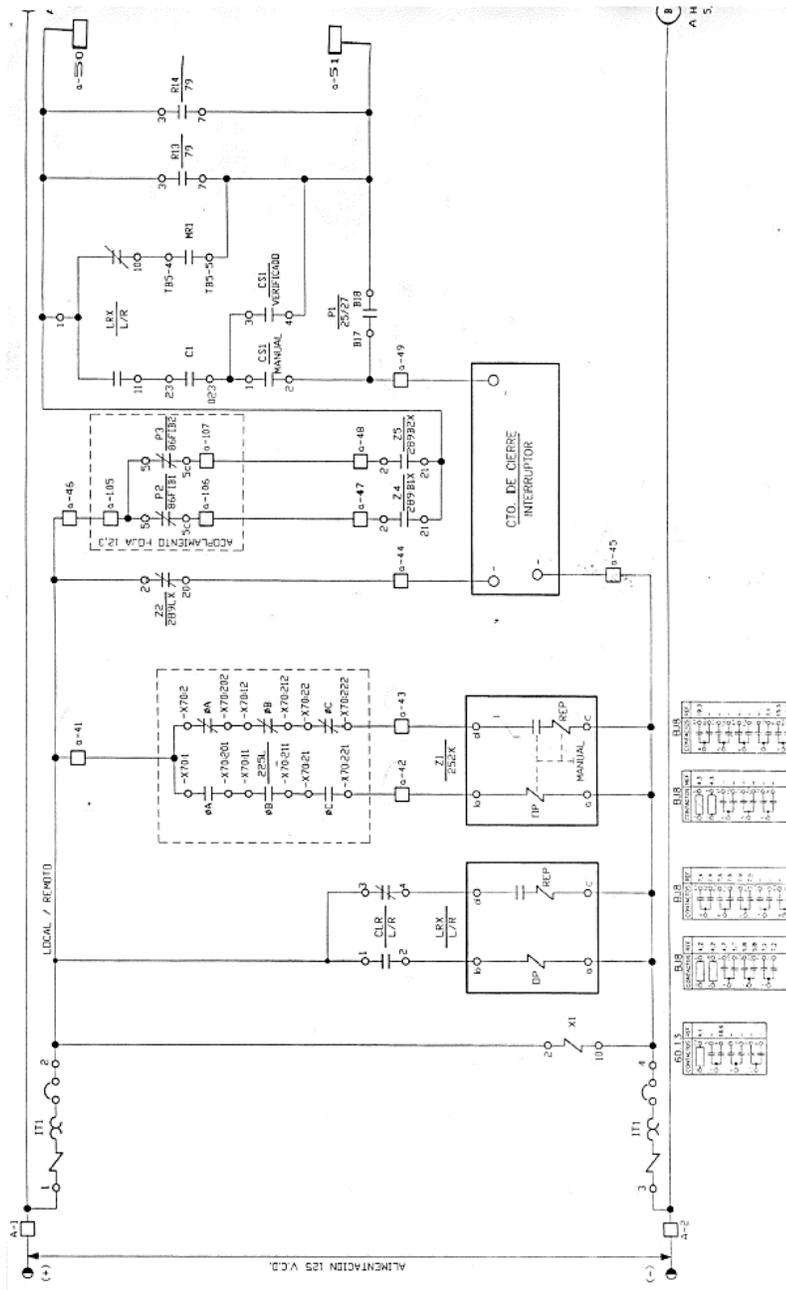
Figura 14.

Esquema que se encuentra actualmente en la Subestación Eléctrica de Escuintla

Nota. Esquema de la subestacion eléctrica ubicada en Escuintla. Elaboración propia, realizado con Microsoft Visio, con datos de ETCEE.

En la siguiente imagen se muestra el diagrama de control de cierre por parte del Interruptor, en la columna 5 se puede observar el circuito de cierre del Interruptor en el cual pasa un cable que pasa por el contactor $\frac{Z_2}{289LX}$ que el objetivo de dicha línea es llevar un positivo directo al interruptor para realizar maniobras locales al pie del interruptor cuando este está en mantenimiento, dicho contactor se cierra toda vez que este en mantenimiento toda vez que en esa línea se inyecte una tensión positiva, entonces que cuando está cerrado el seccionador de línea se habilita la tensión, entonces este se cumple toda vez el contacto este cerrado y el seccionador este abierto habrá tensión, por otro lado el interruptor está siendo alimentado por una tensión negativa permanente que este llega a un breaker denominado como *ITI* que conecta con la bornera denominado *a45* llega directamente hacia el interruptor.

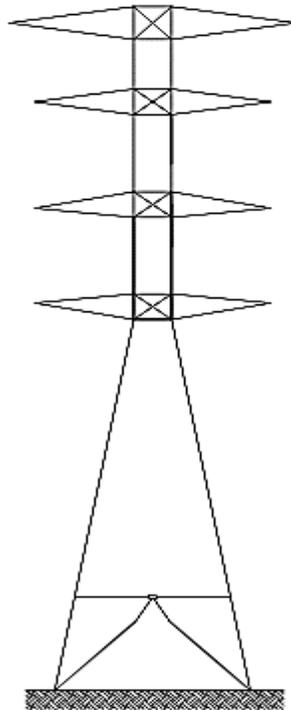
Figura 15.

Torre de celosía

Nota. Gráfica de una torre de celosía. Elaboración propia, realizado con Paint.

Para este caso se puede mencionar que una verificación constante en la infraestructura de la Línea de Transmisión, se debe de observar desde su cimiento, angulares, ménsulas, tornillos entre otros, dado que por tema de vandalismo esta puede sufrir alguna perdida o degradación en sus bases(cimientos) o pérdidas de piezas y esto provocaría que la torre no pueda soportar los esfuerzos y tensiones correspondientes.

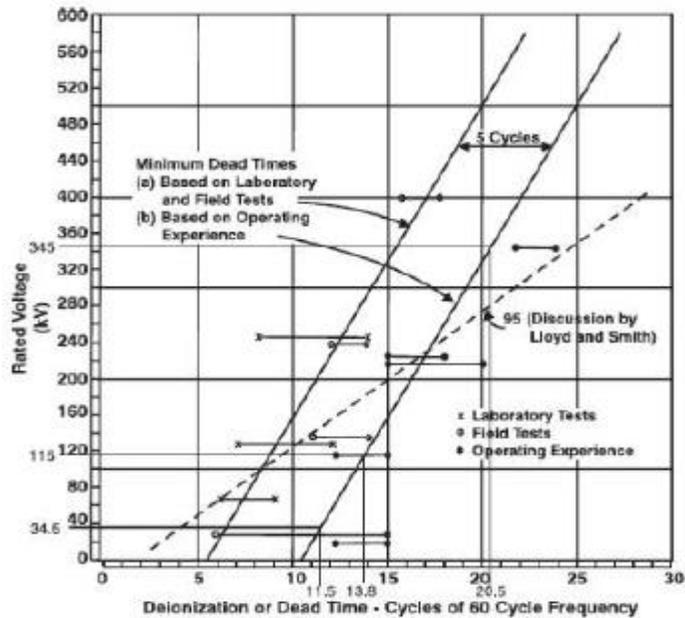
Continuación de la figura 16.

Figure 7: Dead Time for Arc Path De-ionization, with Operating Experience Line

Nota. Gráfica de tiempo muerto para la deionización del arco. Obtenido de K. Venkataraman (s.f.). *Introducción a la operación en régimen estacionario de la línea de transmisión.* (<https://www.scribd.com/document/162730759/Automatic-Reclosing-by-Basler-Electric-pdf>), consultado el 27 de julio de 2022. De dominio público.

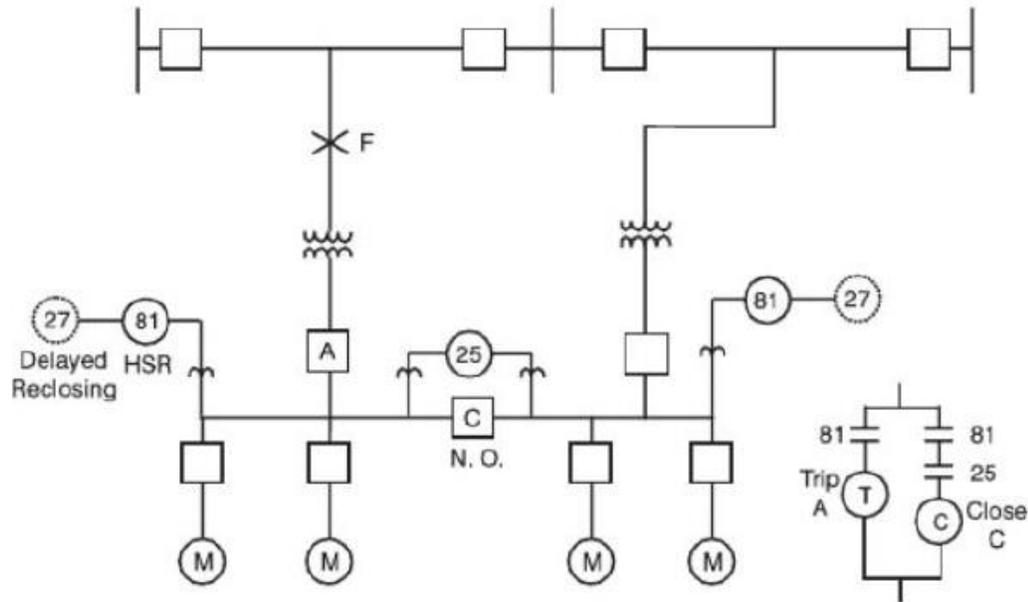
Figura 17.

Las operaciones de recierres automáticos en sistemas con cargas de motor (inducción o síncronos), pueden producir pares de alta velocidad en los mismos y ocasionar daños o la destrucción de los motores. Un ejemplo de este caso se puede dar en una planta industrial con cargas de motor de inducción críticas que se encuentran conectados a una barra principal y a una barra auxiliar como se muestra en la figura 17.

Cargas críticas de motores conectadas a barra principal y barra auxiliar

Nota. Ejemplo de operaciones de recierres automáticos en sistemas con cargas de motor. Obtenido de K. Venkataraman (s.f.). *Introducción a la operación en régimen estacionario de la línea de transmisión.* (<https://www.scribd.com/document/162730759/Automatic-Reclosing-by-Basler-Electric-pdf>), consultado el 27 de julio de 2022. De dominio público.

Cuando se origina una falla en la línea asociada con la barra principal perdiéndose voltaje, se realiza una transferencia rápida de la carga hacia la barra auxiliar para mantener la carga crítica de los motores. Al realizarse la transferencia de la carga de la barra principal a la barra auxiliar se pueden generar pares considerables en los 25 motores asociados con las cargas, por lo que es recomendable retrasar la reactivación de los motores de inducción hasta que los voltajes de los motores se hayan reducido a un nivel seguro de alrededor del 33 %.

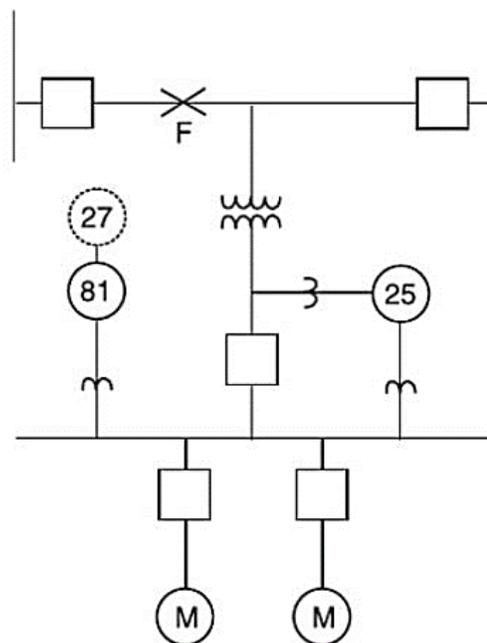
Figura 18.

Otro ejemplo común es el de una planta industrial en donde las cargas de motor de inducción son alimentadas por una sola barra. Cuando se origina una falla en la línea de transmisión del sistema las cargas (motores), están sujetos a pares de transitorios al volver a cerrar el interruptor en una operación de recierre automático. En este caso las cargas asociadas a los motores deben dispararse antes de volver a cerrar el interruptor, otra solución es la de demorar lo suficiente el recierre para que la tensión de los motores disminuya hasta un nivel seguro y darse el recierre. La tasa de disminución de la tensión del motor dependerá del diseño del motor y de la carga del motor. Como se muestra en la siguiente figura 18:

Recierres automático en líneas con motores

Nota. Ejemplo de La tasa de disminución de la tensión del motor. Obtenido de K. Venkataraman (s.f.). *Introducción a la operación en régimen estacionario de la línea de transmisión.* (<https://www.scribd.com/document/162730759/Automatic-Reclosing-by-Basler-Electric-pdf>), consultado el 27 de julio de 2022. De dominio público.

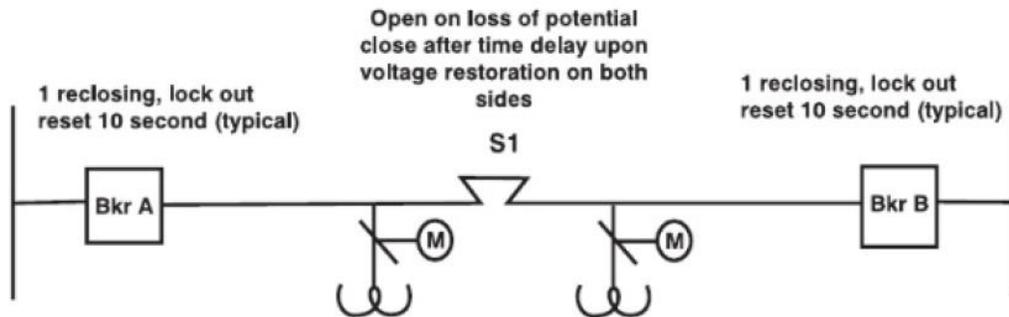
Figura 19.

Recierre automático en líneas con seccionalización automática

Nota. Ejemplo de recierre automático en líneas con seccionalización automática. Obtenido de K. Venkataraman (s.f.). *Introducción a la operación en régimen estacionario de la línea de transmisión.* (<https://www.scribd.com/document/162730759/Automatic-Reclosing-by-Basler-Electric-pdf>), consultado el 27 de julio de 2022. De dominio público.

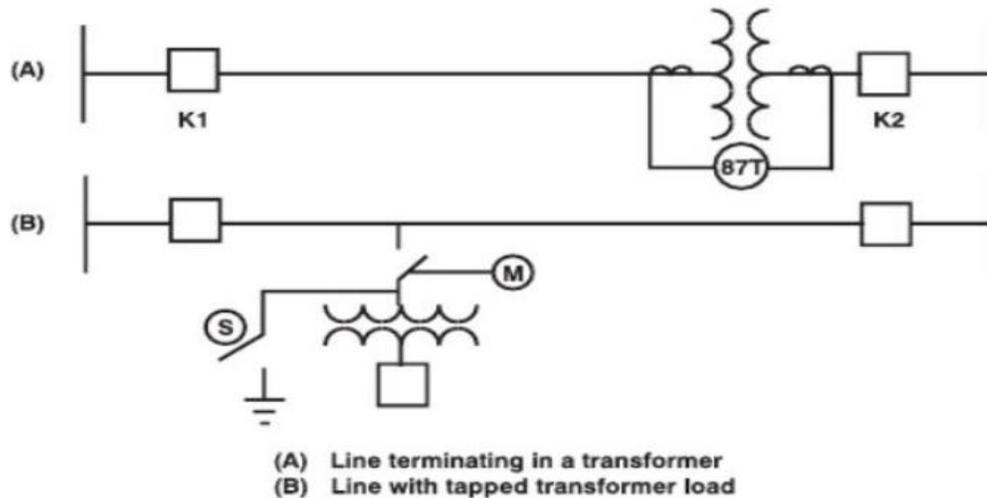
Figura 20.

Recierre en líneas de transmisión con transformadores

Nota. Ejemplo de recierre en líneas de transmisión con transformadores. Obtenido de K. Venkataraman (s.f.). *Introducción a la operación en régimen estacionario de la línea de transmisión.* (<https://www.scribd.com/document/162730759/Automatic-Reclosing-by-Basler-Electric-pdf>), consultado el 27 de julio de 2022. De dominio público.

En sistemas con líneas de transmisión que terminan en un transformador como el mostrado en la figura 20, la protección diferencial del transformador se puede emplear para iniciar el envío de una señal de disparo de transferencia directa para bloquear el recierre automático, sin embargo, si la falla se da en la línea de transmisión el recierre automático de los interruptores asociados a la línea debe estar permitido, en este tipo de esquema se requiere de un canal de señalización.

condiciones normales de conmutación, dicho interruptor se usa junto a un sistema de disparo de transferencia directa o un interruptor de conexión a tierra automático como el mostrado en la figura 20. Es este esquema la apertura del interruptor de aire se inicia mediante la operación de los relés de protección del transformador, o también mediante la supervisión de un relé de voltaje para que dicho interruptor se abra después de que la línea de haya desenergizado. En este esquema de protección el recierre se puede llevar a cabo media vez el tiempo de recierre de los interruptores de línea se coordinen con el tiempo de apertura de interruptor de aire del lado de alta del transformador para evitar que el transformador se vuelva a energizar cuando los interruptores de línea estén parcialmente abiertos.

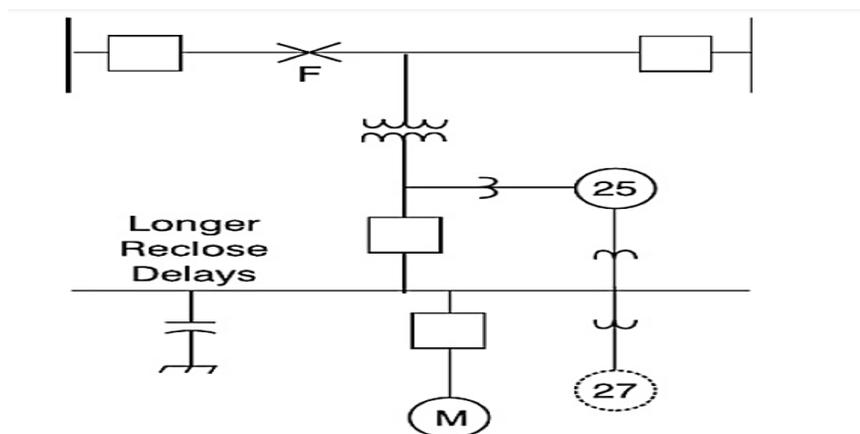
Figura 21.

en derivación, este tiende a mantener el voltaje más tiempo que si no estuviera ningún banco de capacitores en servicio, este fenómeno puede tener consecuencias si se emplea un sistema de recierre automático como por ejemplo durante la desconexión del sistema de un motor en donde se requerirían tiempos de retardo y recierre más largos para la supervisión del voltaje como en el esquemas mostrado en la figura 21.

Tiempos de retardo y recierre

Nota. Ejemplo de tiempos de retardo y recierre. Obtenido de K. Venkataraman (s.f.). *Introducción a la operación en régimen estacionario de la línea de transmisión.* (<https://www.scribd.com/document/162730759/Automatic-Reclosing-by-Basler-Electric-pdf>), consultado el 27 de julio de 2022. De dominio público.
