Universidad de San Carlos de Guatemala  
Facultad de Ingeniería  
Escuela de Ingeniería Civil

**PROCESOS DE SUPERVISIÓN EN REPARACIÓN DE FALLAS  
RECURRENTES EN LOSAS DE PAVIMENTOS DE CONCRETO  
HIDRÁULICO EN GUATEMALA**

TRABAJO DE GRADUACIÓN

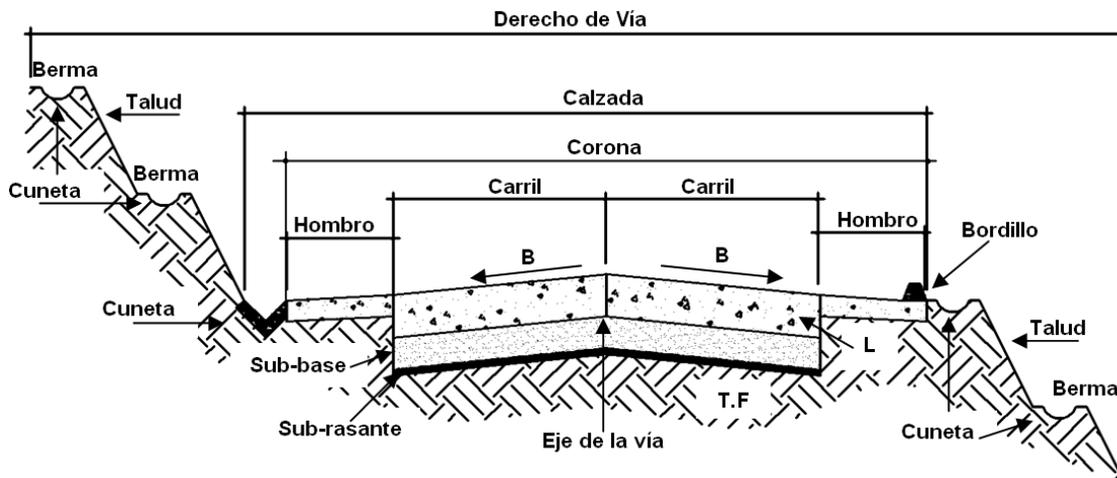
Figura 1. Sección transversal de un pavimento de concreto hidráulico

Toda esta estructura debe ser firme y capaz de resistir las cargas para las cuales fue diseñado el pavimento, asimismo, a todo fenómeno abrasivo durante su periodo de vida útil. La función principal de la losa es transmitir y distribuir las cargas de la superficie hacia la base y terreno de fundación, los cuales deben ser estructuralmente capaces de resistir dichas cargas. (ver figura1)

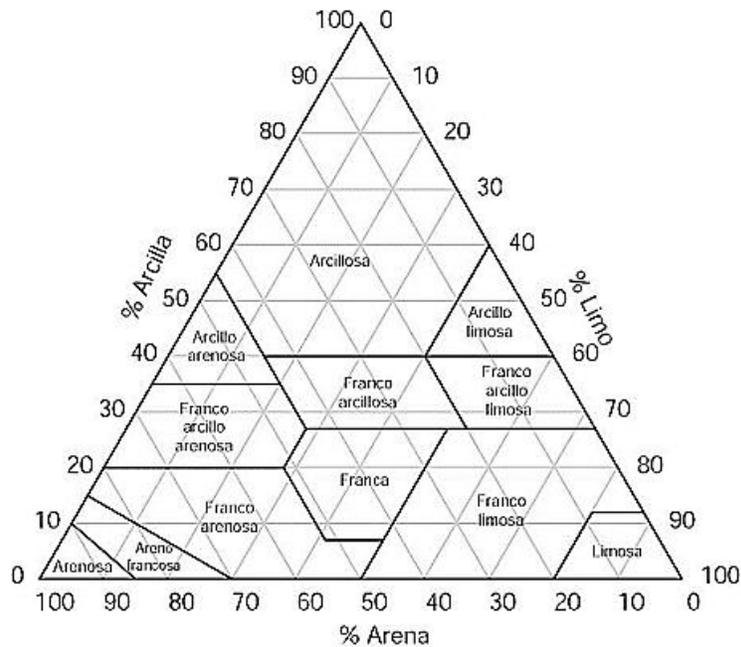
Tabla I. **Triángulo de clasificación de suelos (USDA)**

una escala porcentual de 0 a 100. El procedimiento consiste en trazar una línea perpendicular sobre cada lado del triángulo en el porcentaje obtenido como resultado de la prueba del material y donde estas tres líneas perpendiculares a su eje intersecten, será el punto P que permitirá establecer el tipo de suelo que se tiene.

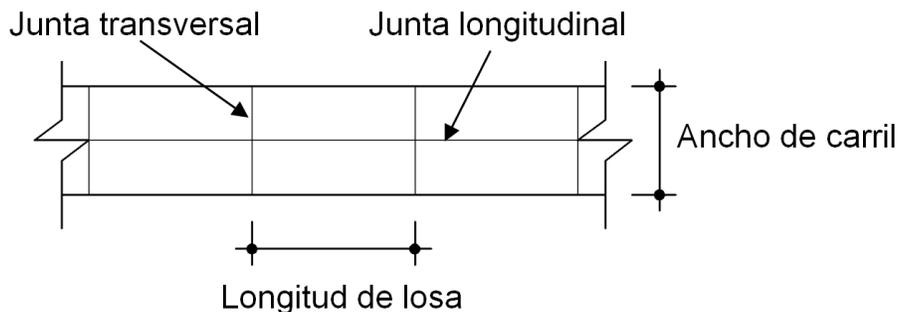
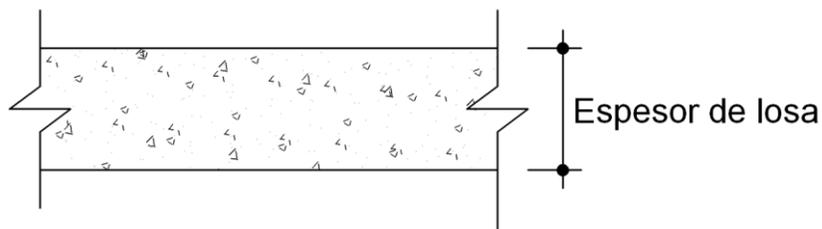
Figura 2. **Detalle de pavimento sin elementos de transferencia de carga**

“Este pavimento es aplicable para tránsito ligero, este pavimento no contiene ningún elemento de refuerzo de acero ni elementos de transferencia de cargas, la cual se logra a través de espaciamiento corto entre juntas”.<sup>5</sup> (ver figura 2) Estructuralmente se apoya únicamente sobre la subrasante, por lo tanto, es conveniente la estabilización del terreno de fundación con cal o cemento, según criterios de diseño y condiciones del suelo.

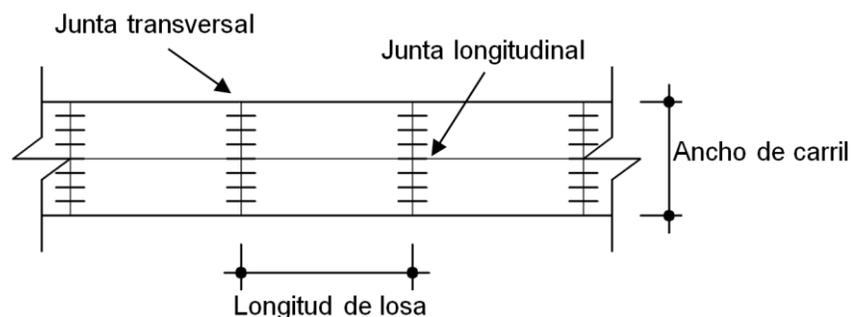
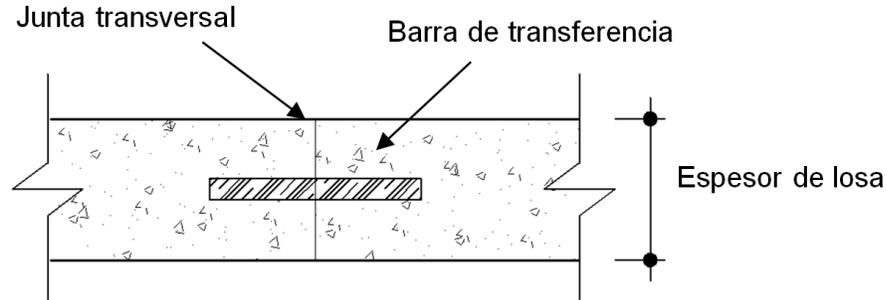
Figura 3. **Detalle de pavimento con elementos de transferencia de carga**

Usualmente son colocadas a la mitad del espesor de la losa, sin que estas se peguen al concreto y son recubiertas con un material que impida la adherencia del acero al concreto. (ver figura 3)

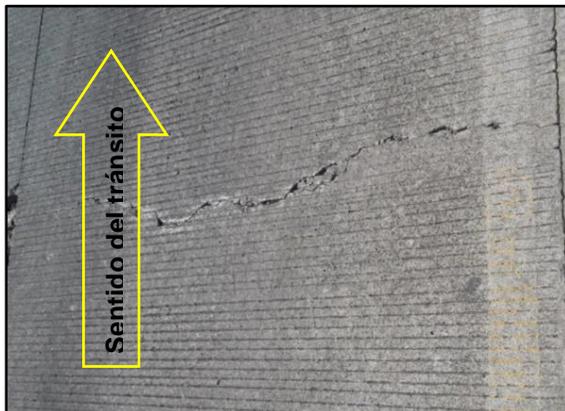
Figura 4. **Fisura transversal o diagonal**

Es el fracturamiento en la losa con sentido predominantemente perpendicular al eje de la carretera, originándose en una de las juntas longitudinales de la losa hacia su borde, siempre que la intersección con el borde sea a una distancia de la junta longitudinal mayor al ancho medio de la losa, dividiendo así la misma en dos planos anchos.

Fuente: CA-9 SUR "A", Carretera Puerto Quetzal, Escuintla, Guatemala.

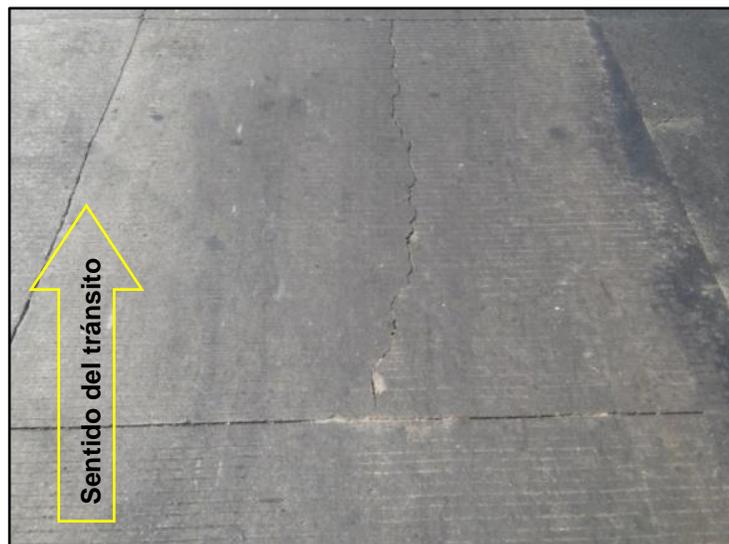
Figura 5. **Fisura longitudinal**

Es el fracturamiento de la losa con sentido predominantemente paralelo al eje de la carretera, originándose en una de las juntas transversales de la losa hacia un borde de la losa a una distancia de la junta transversal mucho mayor al ancho medio, dividiendo así la misma en dos planos largos.

Fuente: CA-9 SUR "A", Carretera Puerto Quetzal, Escuintla, Guatemala.

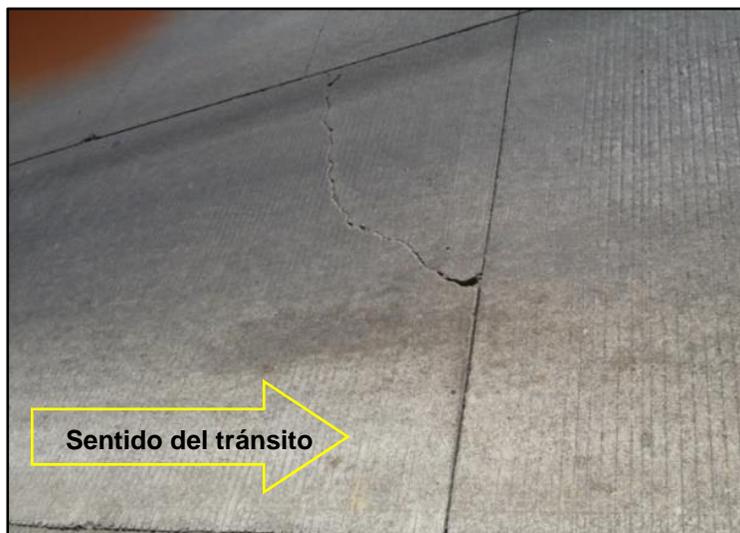
Figura 6. **Fisura de esquina**

Usualmente estos fracturamiento de esquina no son superficiales ya que se extienden verticalmente a través de todo el espesor de la losa.

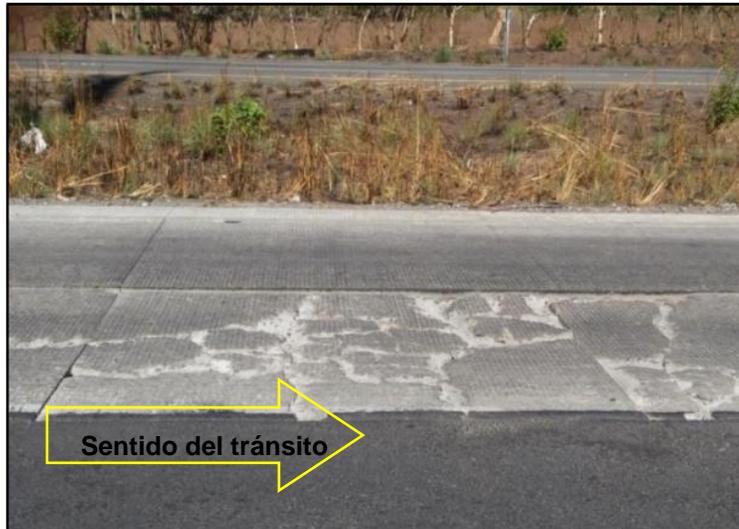
Figura 7. **Losas subdivididas**

Es el fracturamiento abierto de la losa de concreto conformado como retícula, combinando fisuras longitudinales, transversales y/o diagonales, fraccionando la losa en cuatro o más planos separados. Las losas subdivididas son consideradas como una falla de severidad alta, por el daño estructural y físico que causa a la losa.

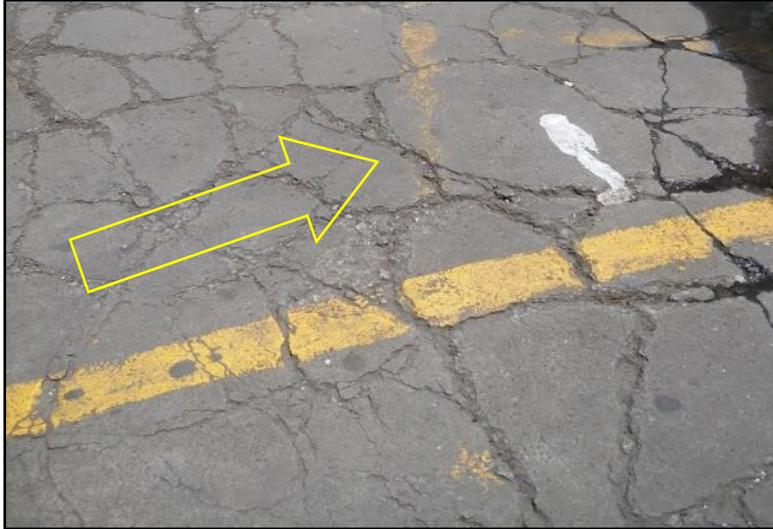
Figura 8. **Fisuras en bloque**

Es el fracturamiento que subdivide por completo la losa, son fisuras por efecto de retracción y en las de mayor dimensión tienden a extenderse en sentido longitudinal sobre el eje de la carretera, se conectan entre sí por finas fisuras con sentido aleatorio.

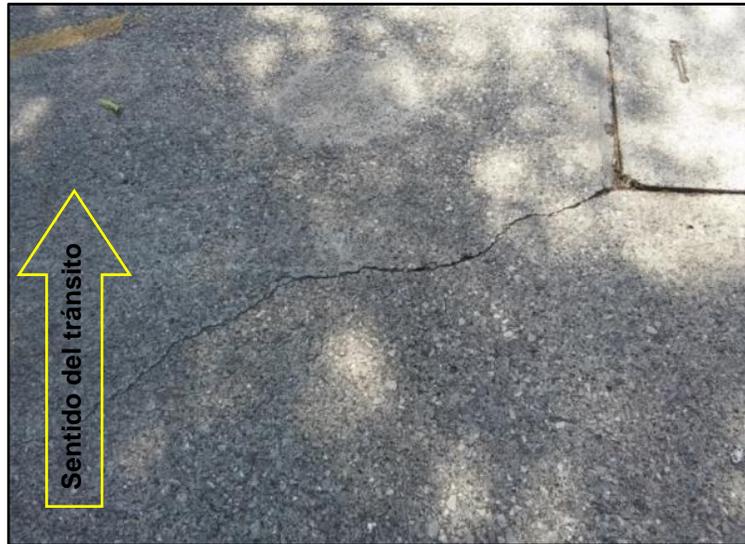
Figura 9. **Fisuras inducidas**

Esta falla tiene la descripción de un conjunto de fisuras de forma errática cuyo desarrollo en el pavimento es indicado por factores concernientes a una inadecuada distribución de juntas o inapropiada implantación de estructuras u otros elementos dentro de las losas.

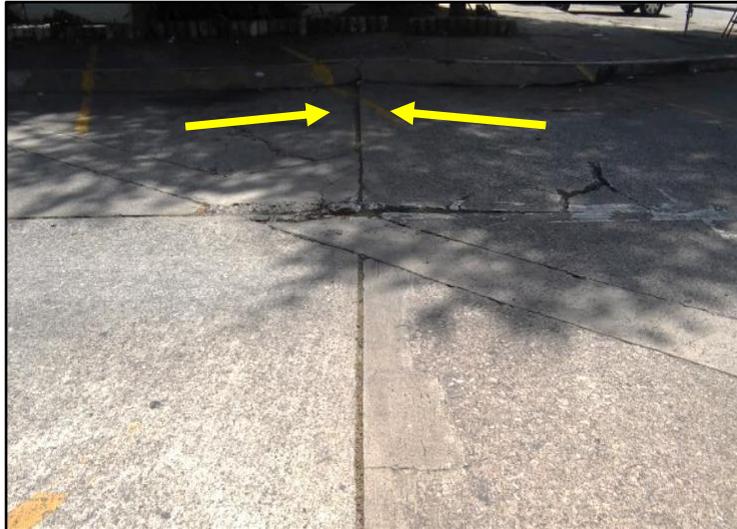
Figura 10. **Levantamiento de losas**

Es la manifestación de una falla que sobre eleva de forma abrupta la losa o fracción de ella en la superficie del pavimento. Esta falla se presenta usualmente en áreas contiguas a una junta o fisura transversal y por lo general el concreto de fractura y con ello, la losa se subdivide en varias piezas.

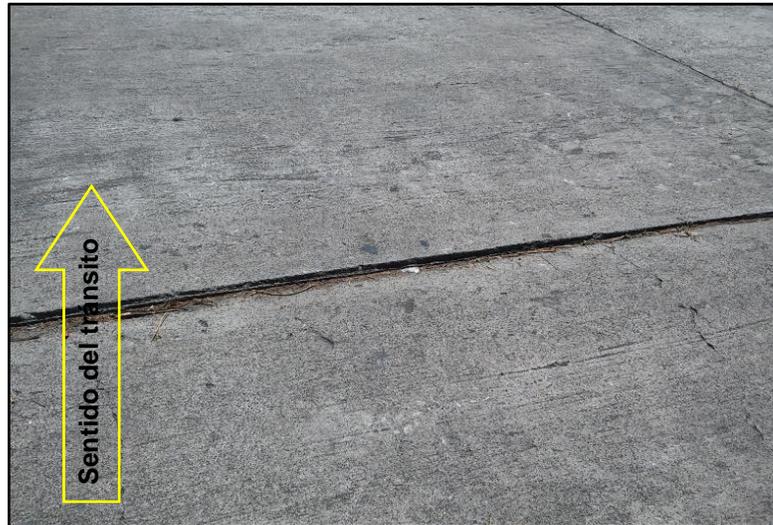
Figura 11. **Dislocamiento**

Es la manifestación de una falla que se genera por el tránsito sobre una losa del pavimento, presenta un desnivel en la junta en uno de sus lados respecto de la losa contigua. La severidad de esta falla se clasifica según sea la altura diferencial entre losas.

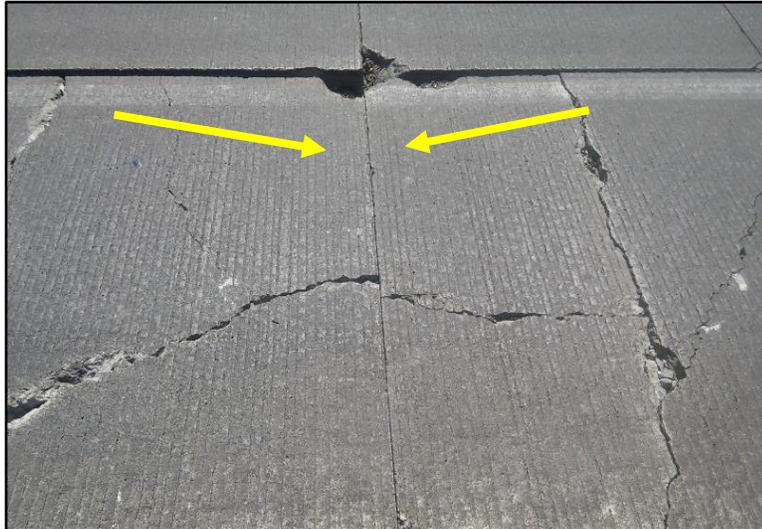
Figura 12. **Hundimiento**

Es la falla que genera una depresión o descenso en un área de la superficie del pavimento, asimismo puede presentar fisuramiento significativo debido al mismo asentamiento del pavimento. La severidad de esta falla se clasifica según sea el impacto del vehículo al transitar sobre el pavimento.

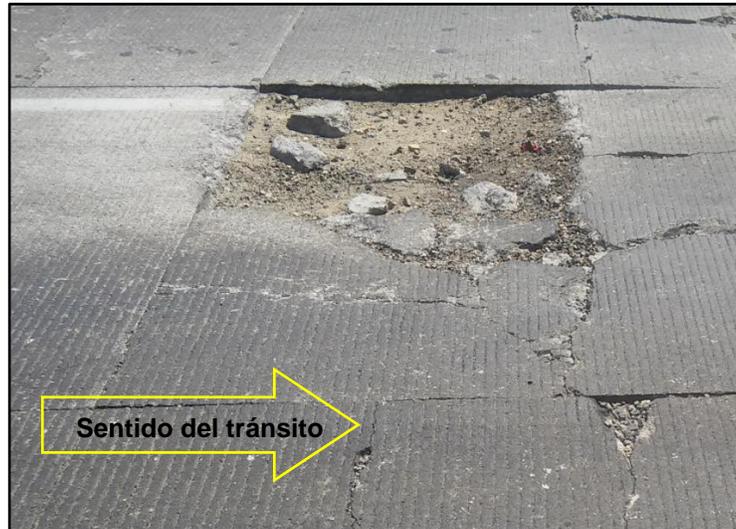
Figura 13. **Descascaramiento**

El descascaramiento es una falla que genera una fisura en la superficie de la losa con un peralte de la misma entre 2 y 15 mm, por desprendimiento de pequeños fragmentos de concreto. Generalmente, es una pérdida progresiva de la textura, del mortero, hasta quedar expuesto el material grueso de la losa. La severidad de esta falla se clasifica según sea el daño en el área.

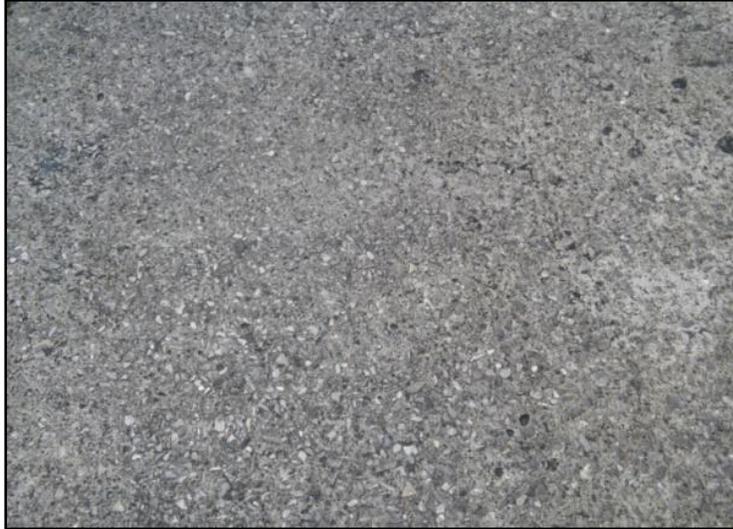
Figura 14. **Pulimiento de la superficie**

La severidad de esta falla se clasifica por el área con daño en la superficie, sin embargo la misma no se considera significativa, ya que, esta falla no causa incomodidad o inseguridad alguna al usuario.

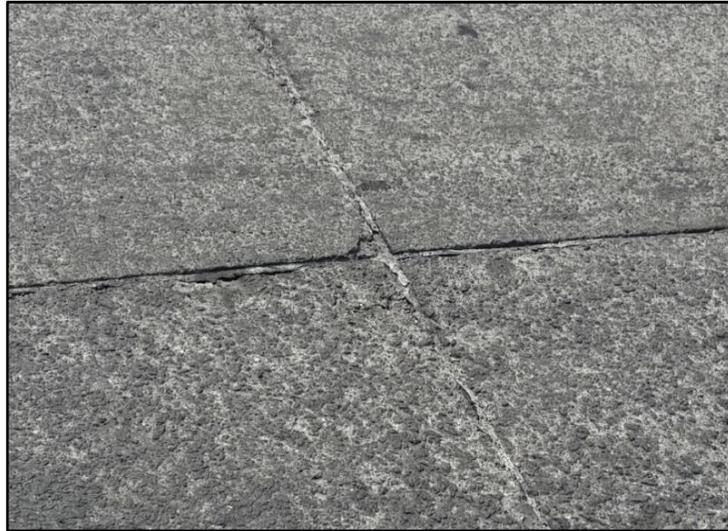
Figura 15. **Peladuras**

Las peladuras es una falla que consiste en la desintegración gradual del concreto en la superficie del pavimento, esencialmente por pérdida de material fino (arena-cemento) del concreto, consecuente a una superficie de rodamiento rugosa y con pequeñas cavidades.

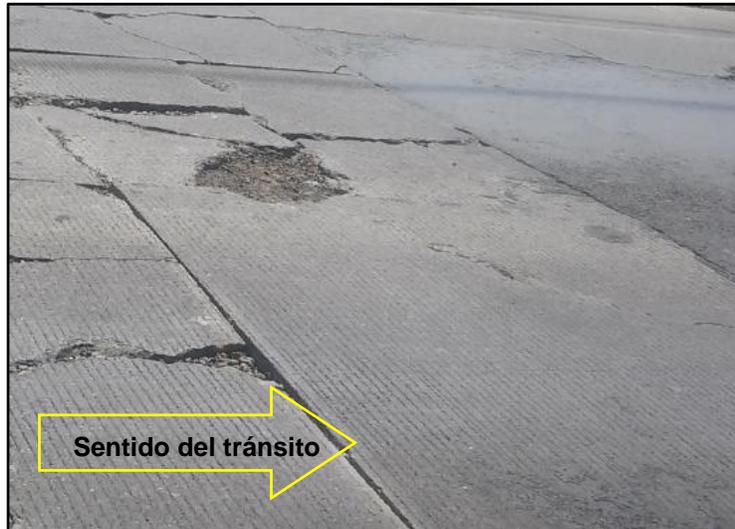
Figura 16. **Bache**

Es la falla donde se tiene la apreciación de la desintegración en una fracción de la losa de concreto y su sustracción o desprendimiento del concreto en la superficie de la losa, formando una cavidad con bordes redondeados y profundidades irregulares.

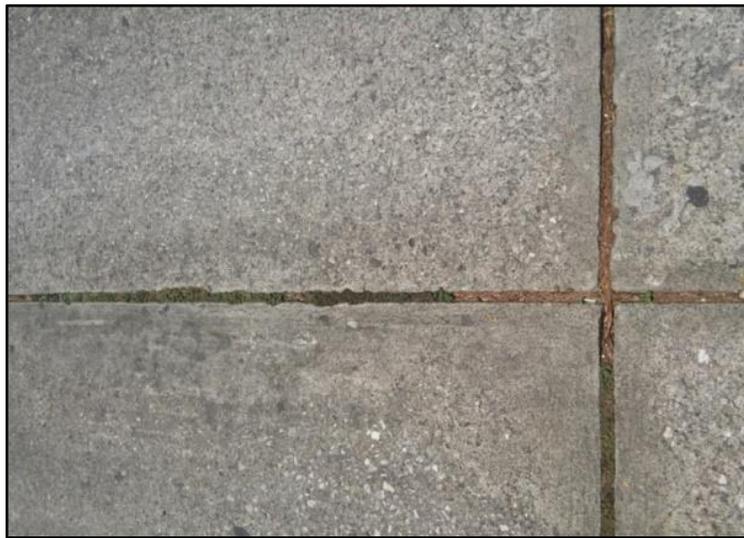
Figura 17. **Deficiencias en material de sello**

La acumulación de material firme entre las juntas impide el movimiento de la losa, dando origen a fallas en las mismas como levantamiento o despostillamiento de juntas.

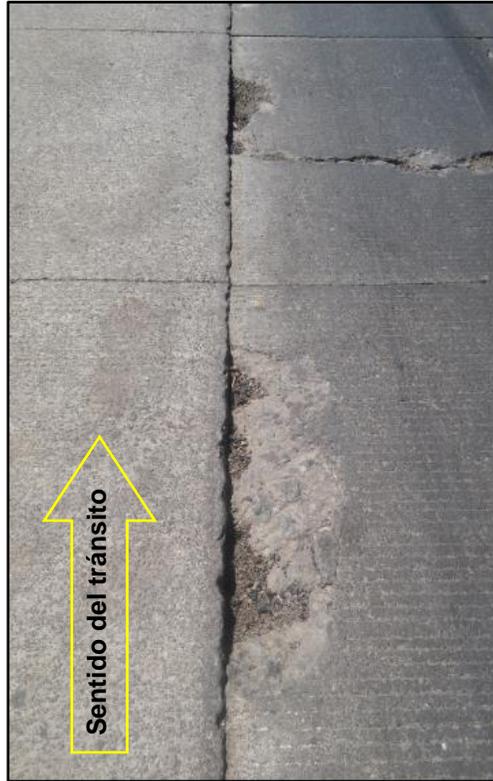
Figura 18. **Desportillamiento**

Es la falla de fisura, fractura o desintegración de las aristas de una junta de una losa, longitudinal o transversal, afectando desprendimientos en los bordes de la losa. Generalmente estos llegan a extenderse 0,50 m desde la junta o esquina hacia dentro de la losa.

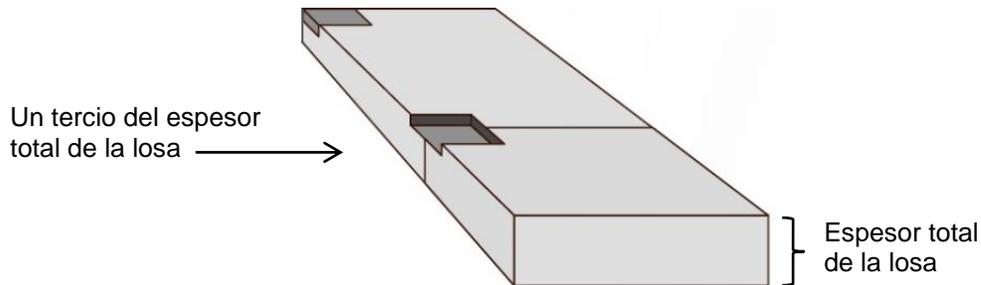
Figura 19. **Detalle de reparación de losa a profundidad parcial**

La reparación a profundidad parcial no deberá exceder de un tercio del espesor de la losa, ni alterará la estructura interna del pavimento. (ver figura 19)

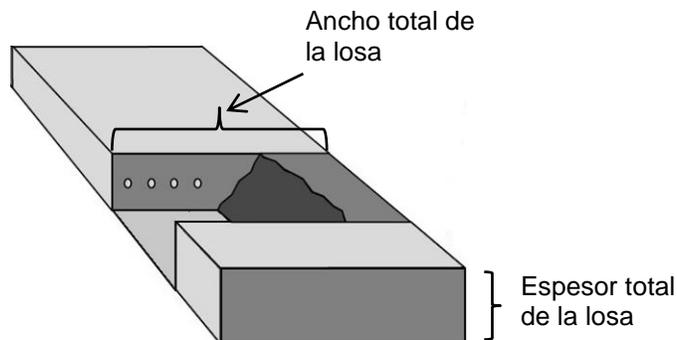
Figura 20. **Detalle de reparación de losa a profundidad parcial**

Si el área afectada requiere de una reparación a profundidad total, se deberá remover y reemplazar la pieza con la profundidad y ancho total de la losa, asimismo se deberá integrar todos los elementos estructurales afectados, (ver figura 20)
