**LA CASA LARRAZÁBAL COMO REFERENTE GUATEMALTECO
DEL MOVIMIENTO ECLÉCTICO - CATÁLOGO TEÓRICO
GRÁFICO, GUATEMALA CIUDAD**

Proyecto desarrollado por:
BIDKAR ALESSANDRO LANUZA PINEDA
PARA OPTAR AL TÍTULO DE
ARQUITECTO
GUATEMALA AGOSTO 2,018

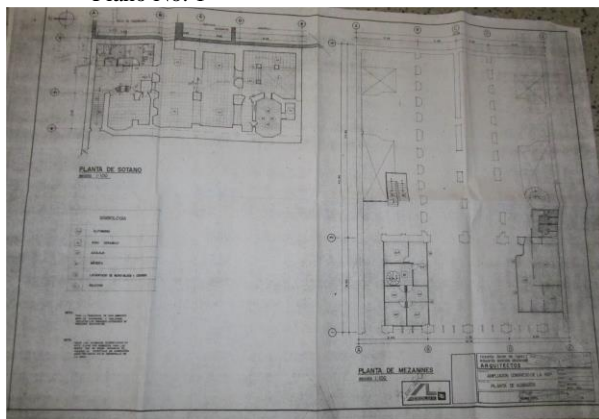
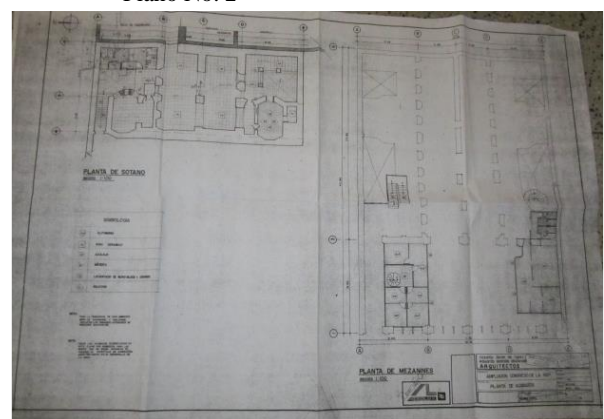
Grafica No. 5, distribución espaciosa del sótano, primero y segundo nivel.

Existencia de dos planos de plantas de propuesta de distribución de espacios del sótano, del primero y segundo nivel realizadas por los Arquitectos Rosario Durán de López y Eduardo Andrade Abularach de fecha mayo de 1,992

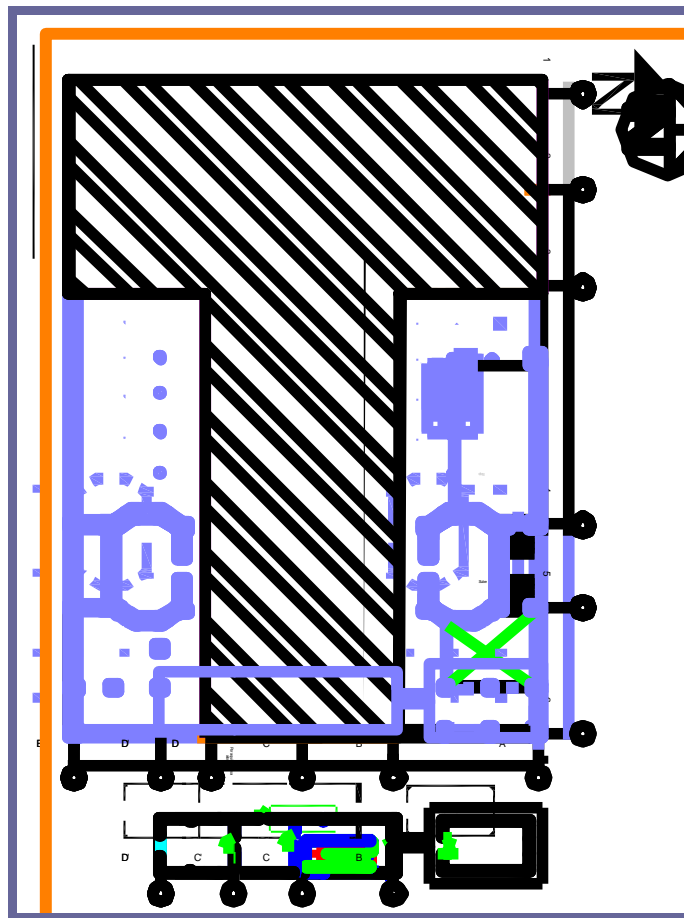
Grafica No. 6
Áreas en “T”

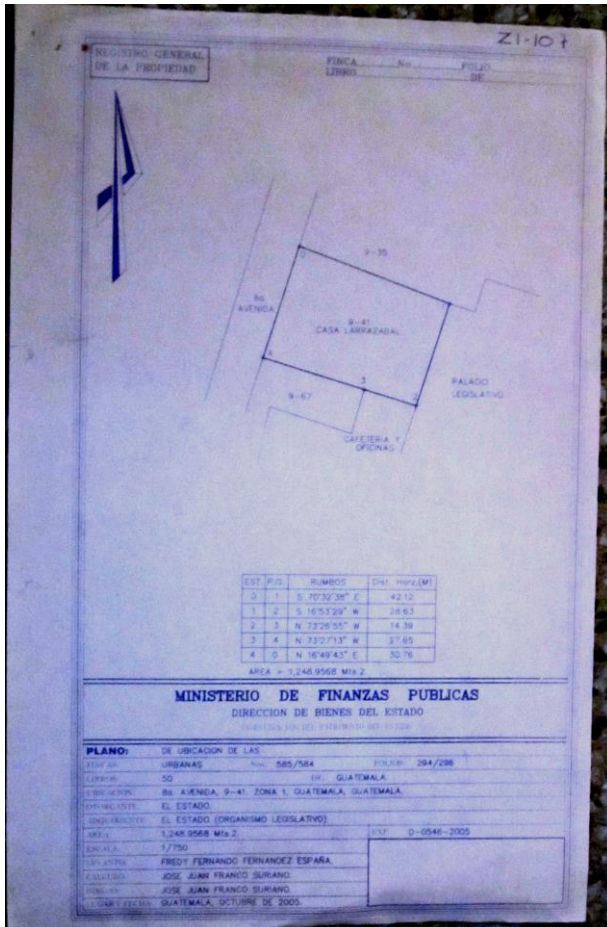
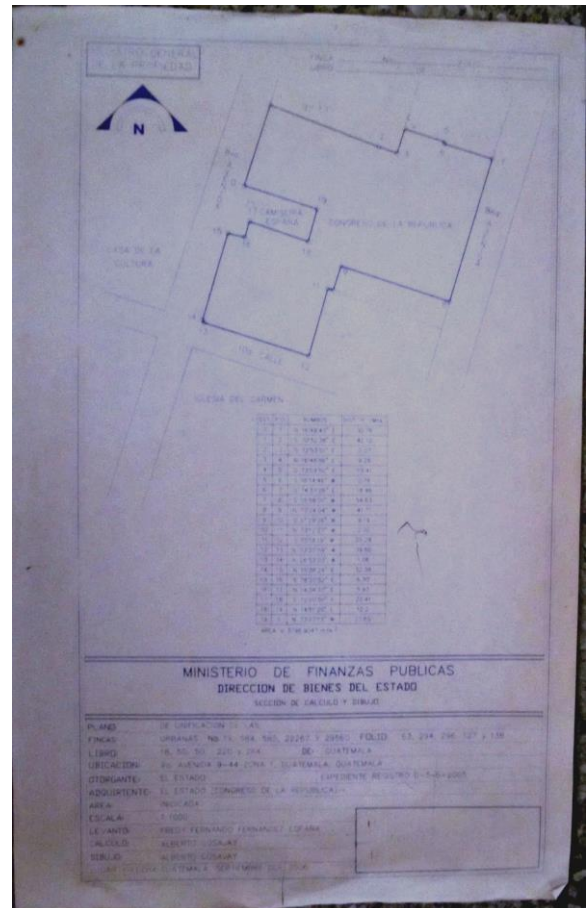
Grafica No. 7, Plano “Casa Larrazábal” y polígono unificado con El edificio del Congreso de la Republica

- Existencia de dos planos de ubicación de la finca urbana de “Casa Larrazábal” del año 2,005 individual y 2,006 con el polígono de unificación con el edificio del Congreso de la República que pertenecen a los bienes del estado.

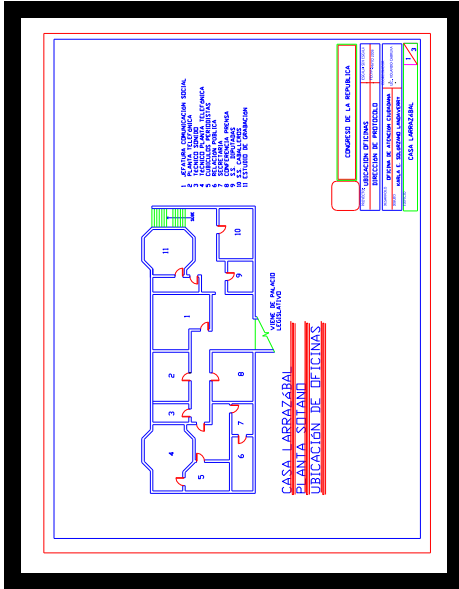
Hoja No. 1

Existencia de tres hojas tamaño carta con dibujos de plantas sin escala, del sótano, primero y segundo nivel que indican la ubicación de oficinas y ambientes utilizados por el Congreso de la República, elaboradas y presentadas por la arquitecta Karla Solórzano Landaverry de fecha mayo del 2,008.

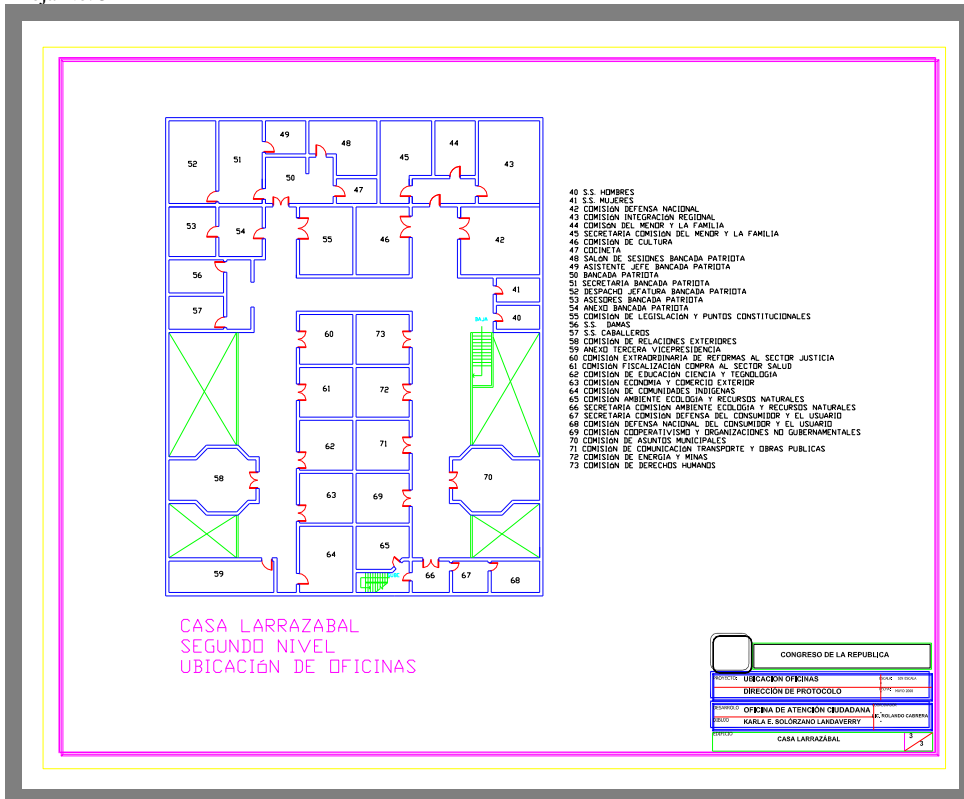
Grafica No. 8, plantas sin escala de sótano, primero y segundo nivel, facilitadas por (Arq. Karla Solórzano.)

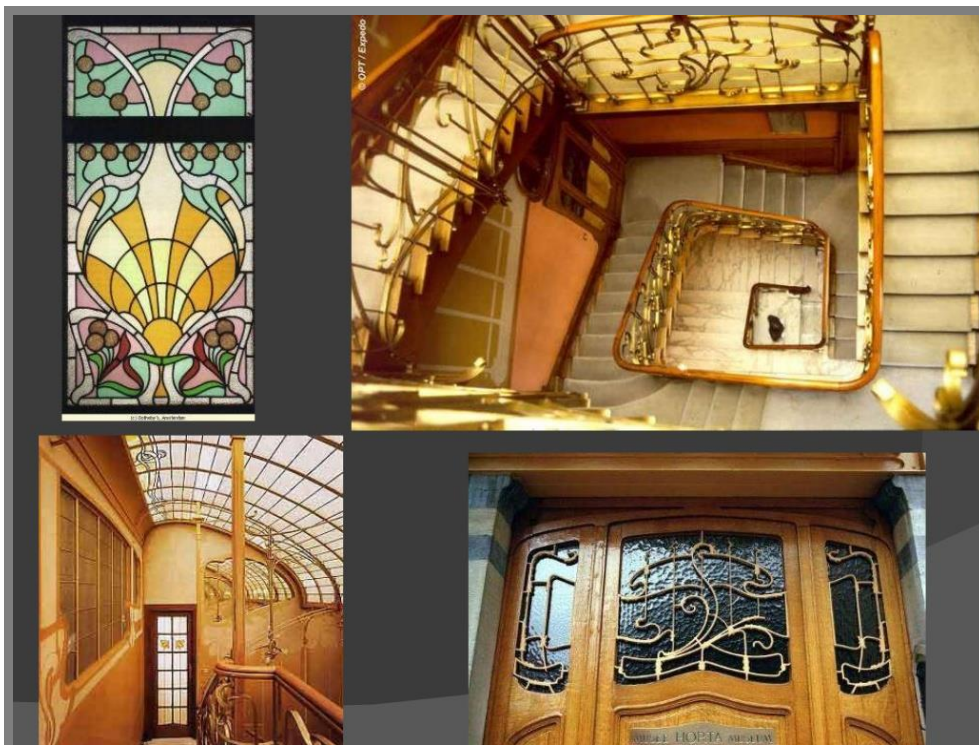
Grafica No. 13. Detalles estilísticos Art Nouveau (<http://www.universoarquitectura.com/arquitectura-art-nouveau>)

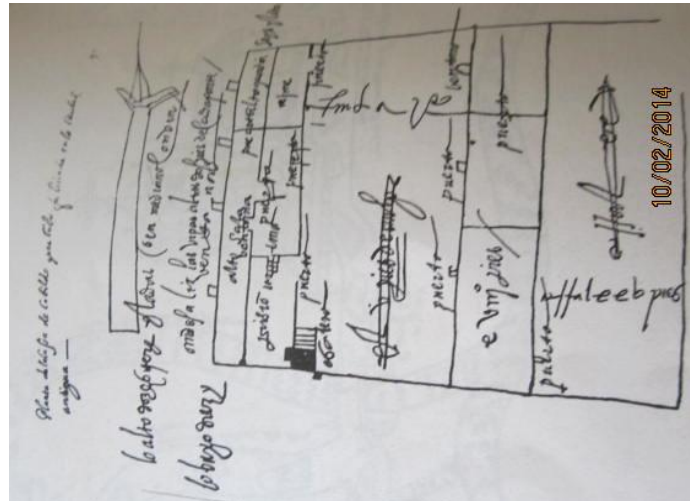
Ilustración No. 14. Croquis casa de habitación de don Pedro de Alvarado (Luis Lujan Muñoz pag. 34)

Cabe mencionar que las dimensiones de las casas se fueron modificando con el transcurso del tiempo. Originalmente existían las casas llamada de cuarterón, ya que en cada manzana se hallaban cuatro casas, que con el tiempo y la economía todo fue cambiando y las casas se vuelven de un solo patio pequeño con dos corredores y otro patio menor que es el de servicio, de igual manera con dormitorios más pequeños.⁵⁹

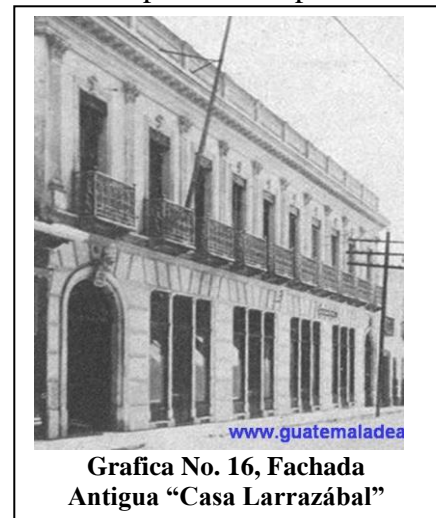
Grafica No. 16, Fachada Antigua “Casa Larrazábal”

Arquitectónicamente el inmueble “**Casa Larrazábal**”, el inmueble es de dos niveles con sótano, la fachada estilísticamente está formada por la combinación de elementos Neoclásico, Neorrenacentista, Barrocos e historicista. Se encuentra conformada en el primer nivel por dos puertas de madera talladas en arco de medio punto, cuyos vanos presentan un marco, de mármol a manera de acodo, con un medallón del mismo material. Al medio hay cuatro portones con persianas metálicas con sobre puertas de hierro forjado, subdivididas por cuatro pilastras de

hierro colado con fuste cilíndrico y capital corintio, cuyos vanos fueron adicionados probablemente cuando el inmueble cambió su función comercial a uso institucional.

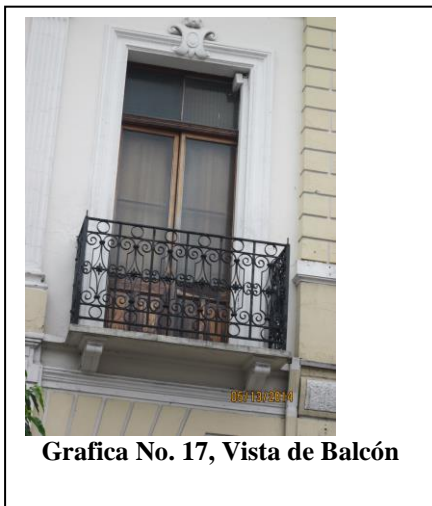
Grafica No. 17, Vista de Balcón

El segundo nivel está conformado por diez puertas de dos hojas, con marcos de madera y vidrio, que dan a los balcones sostenidos por ménsulas y protegidos por barandas de hierro forjado con diseños curvilíneos y los vanos de las puertas presentan una moldura alrededor a manera de acodo.

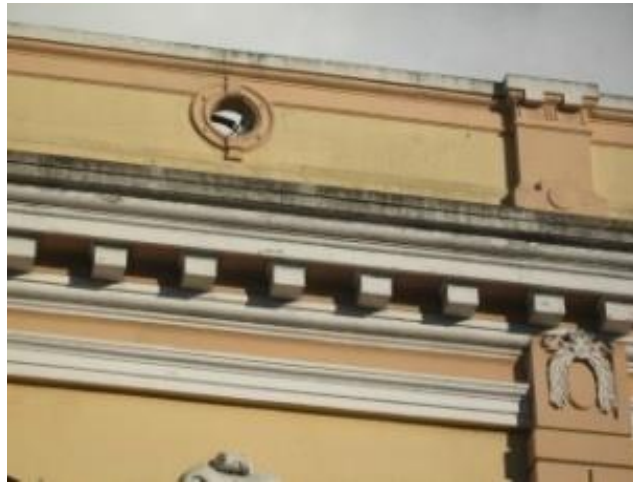
Grafica No. 18, detalles de fachada

El inmueble constituye un eclecticismo por presentar algunas características Neorrenacentista, Neoclásicas, Barrocos e Historicista. La superficie de la fachada está recubierta en el primer nivel, por una serie de sisas que simulan un almohadillado, siete pilastras equidistantes con fuste almohadillado y capitel decorado un medallón con festones, las cuales abarcan los dos niveles y cuatro pilastras con fuste estriado, cuya base inicia al centro del dintel de los

vanos de primer nivel y con capitel corintio.

La cornisa que corona la fachada está constituida por una moldura denticulada en la parte inferior, once pilastras equidistantes y diez medallones circulares con moldura alrededor de influencia historicista. Interiormente se aprecia el tallado de la caoba, el cedro y el conacaste de sus puertas y pórticos; la solidez de sus muros de mampostería de ladrillo, así como el juego de luz y sombra que permiten sus vidrieras y balcones.⁶²

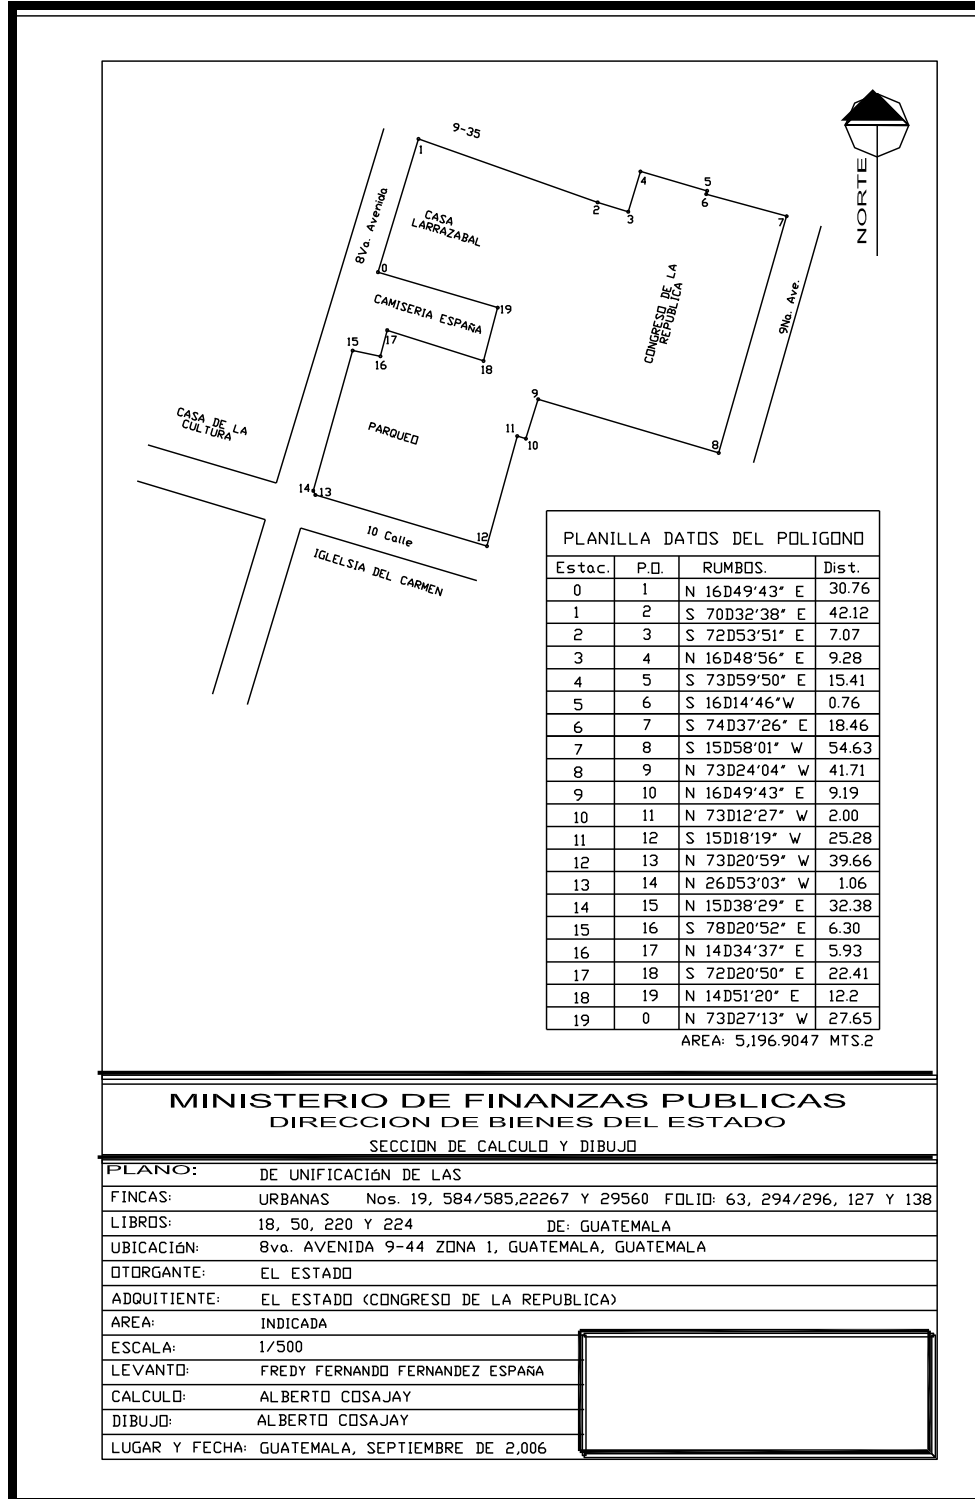
Grafica No. 29

UNIFICACIÓN DE PROPIEDADES DEL ESTADO EN EL ÁREA

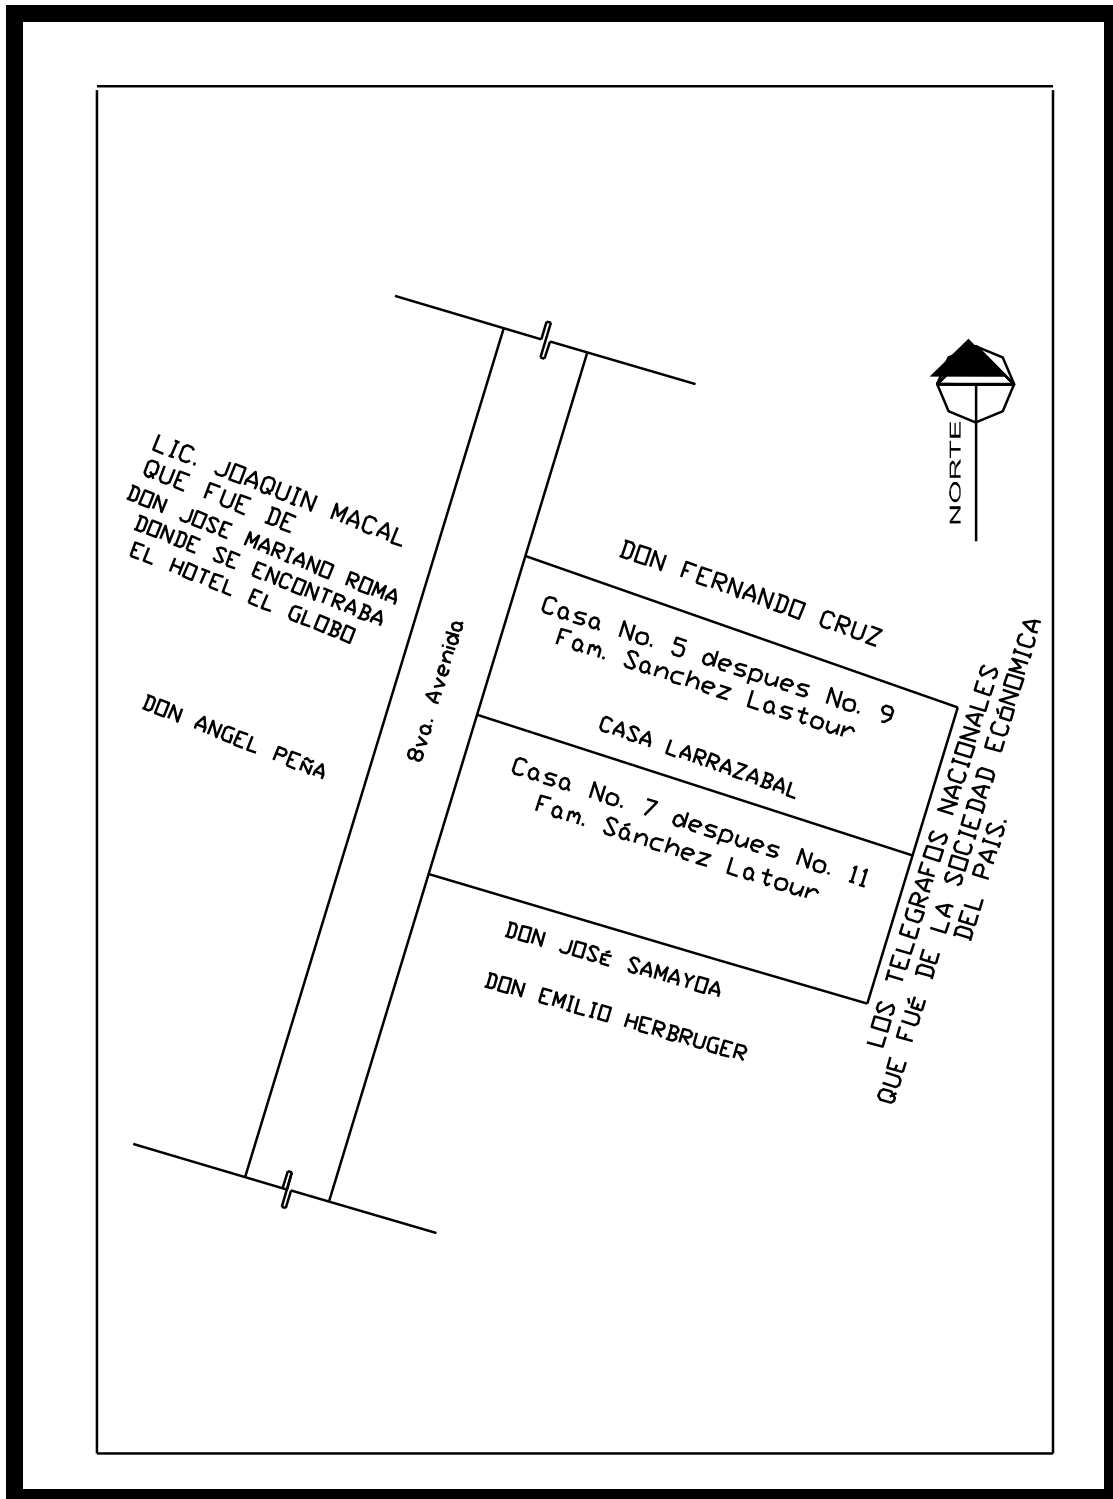
Grafica No. 30

PLANO DE COLINDANCIAS 1,874, "CASA LARRAZÁBAL" Sin escala

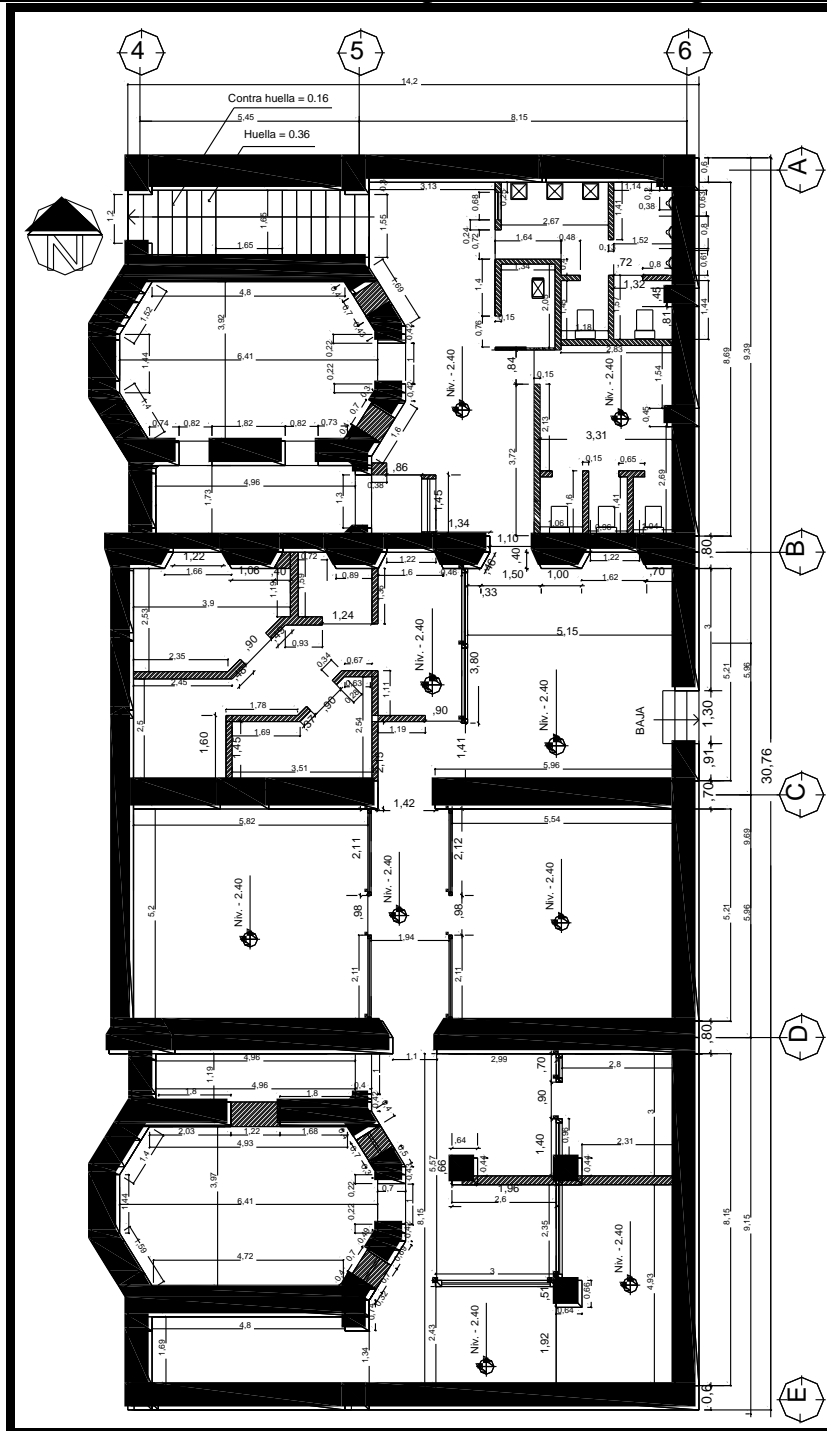
Grafica No. 31

**LEVANTAMIENTO ARQUITECTONICO DEL RECICLAJE DEL
MONUMENTO 2,008 -2,011 (Espacios adecuados para oficinas)**

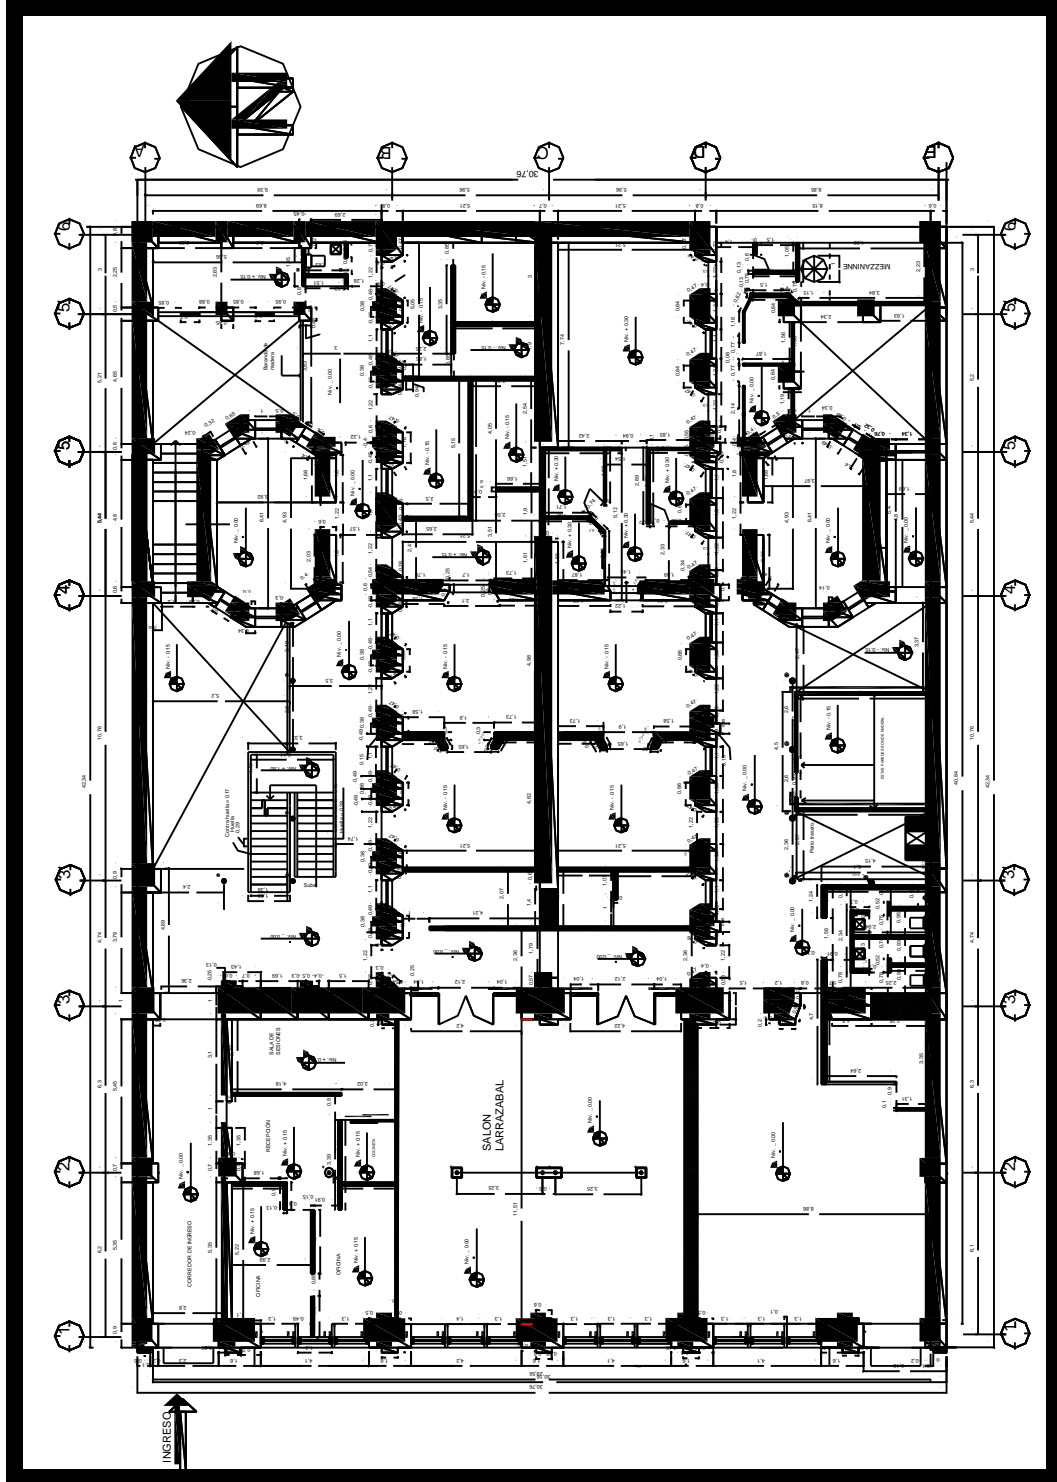
Grafica No.32

**LEVANTAMIENTO ARQUITECTONICO DEL RECICLAJE DEL
MONUMENTO 2,008 – 2,011 (Espacios adecuados para oficinas)**

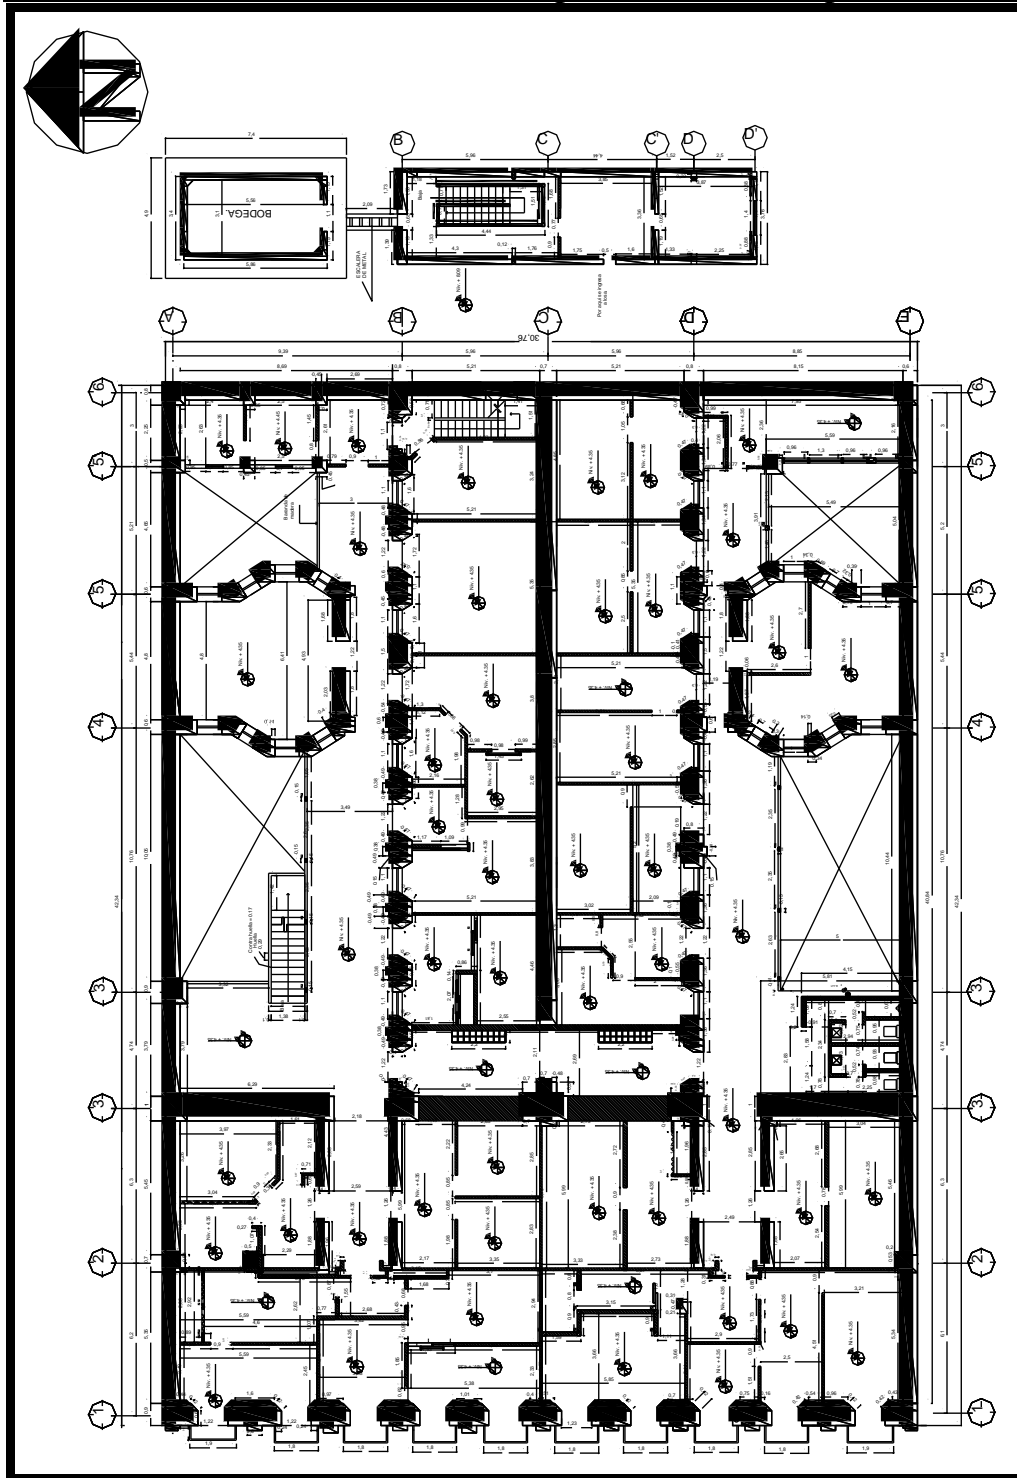
Grafica No.33

**LEVANTAMIENTO ARQUITECTONICO DEL RECICLAJE DEL
MONUMENTO (2,008 - 2,011) (Espacios adecuados para oficinas)**

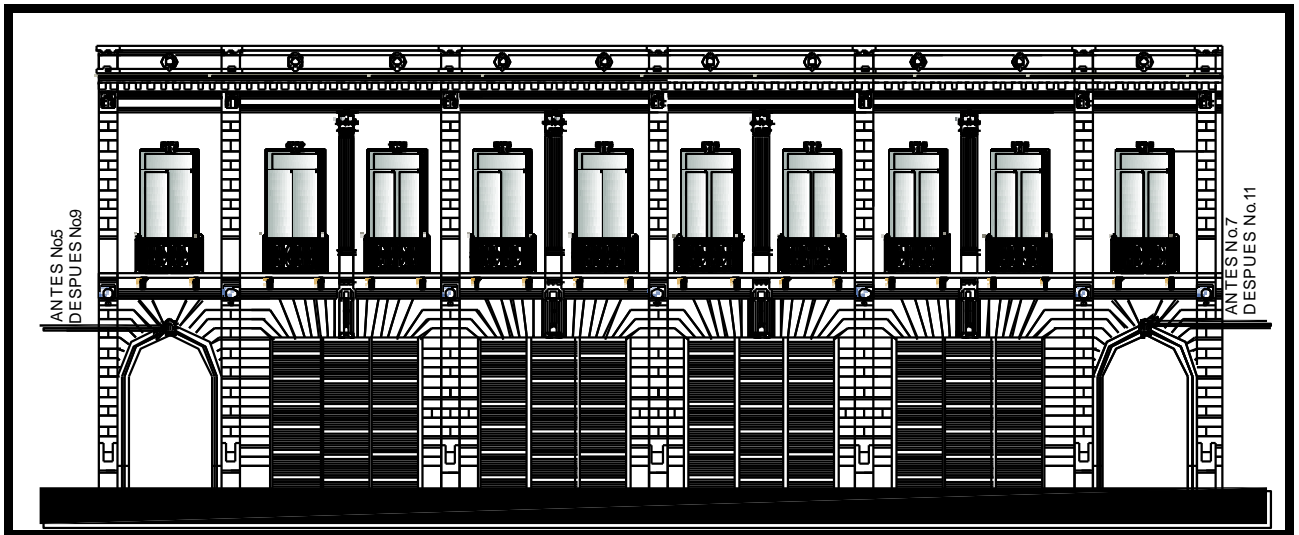
Grafica No. 34

“CASA LARRAZABAL”
ELEVACIÓN FRONTAL

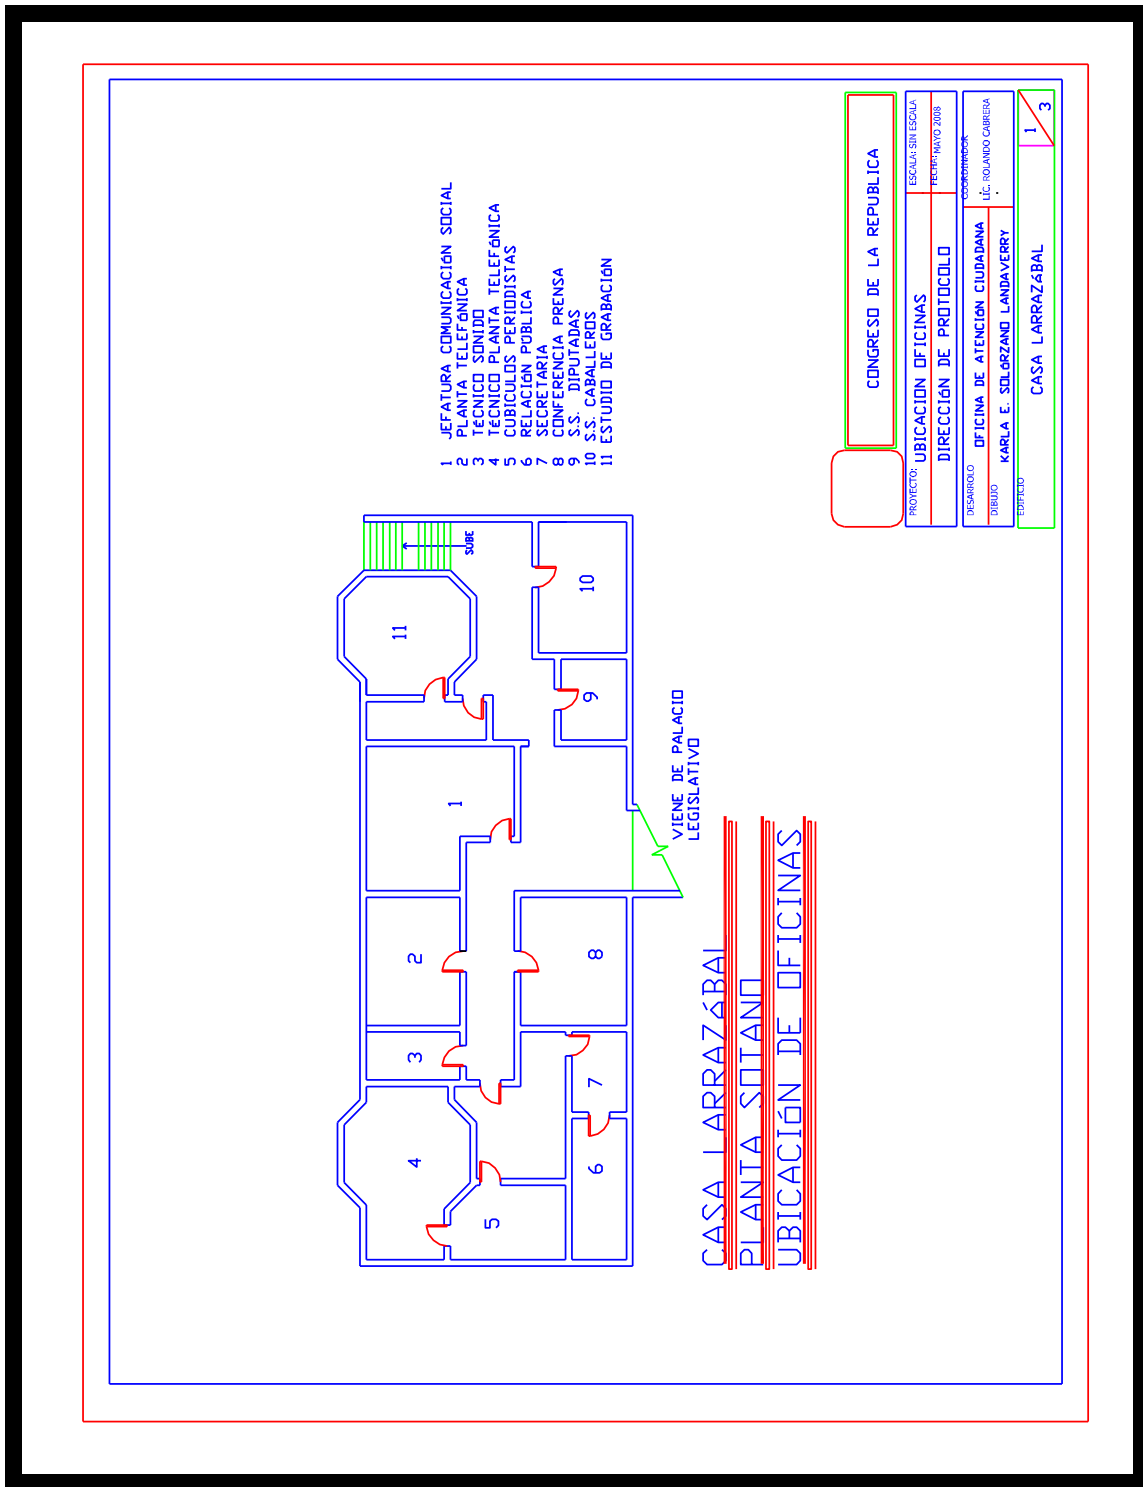
Grafica No. 38

CROQUIS PLANTA ARQUITECTONICA SOTANO,

“CASA LARRAZÁBAL Sin escala

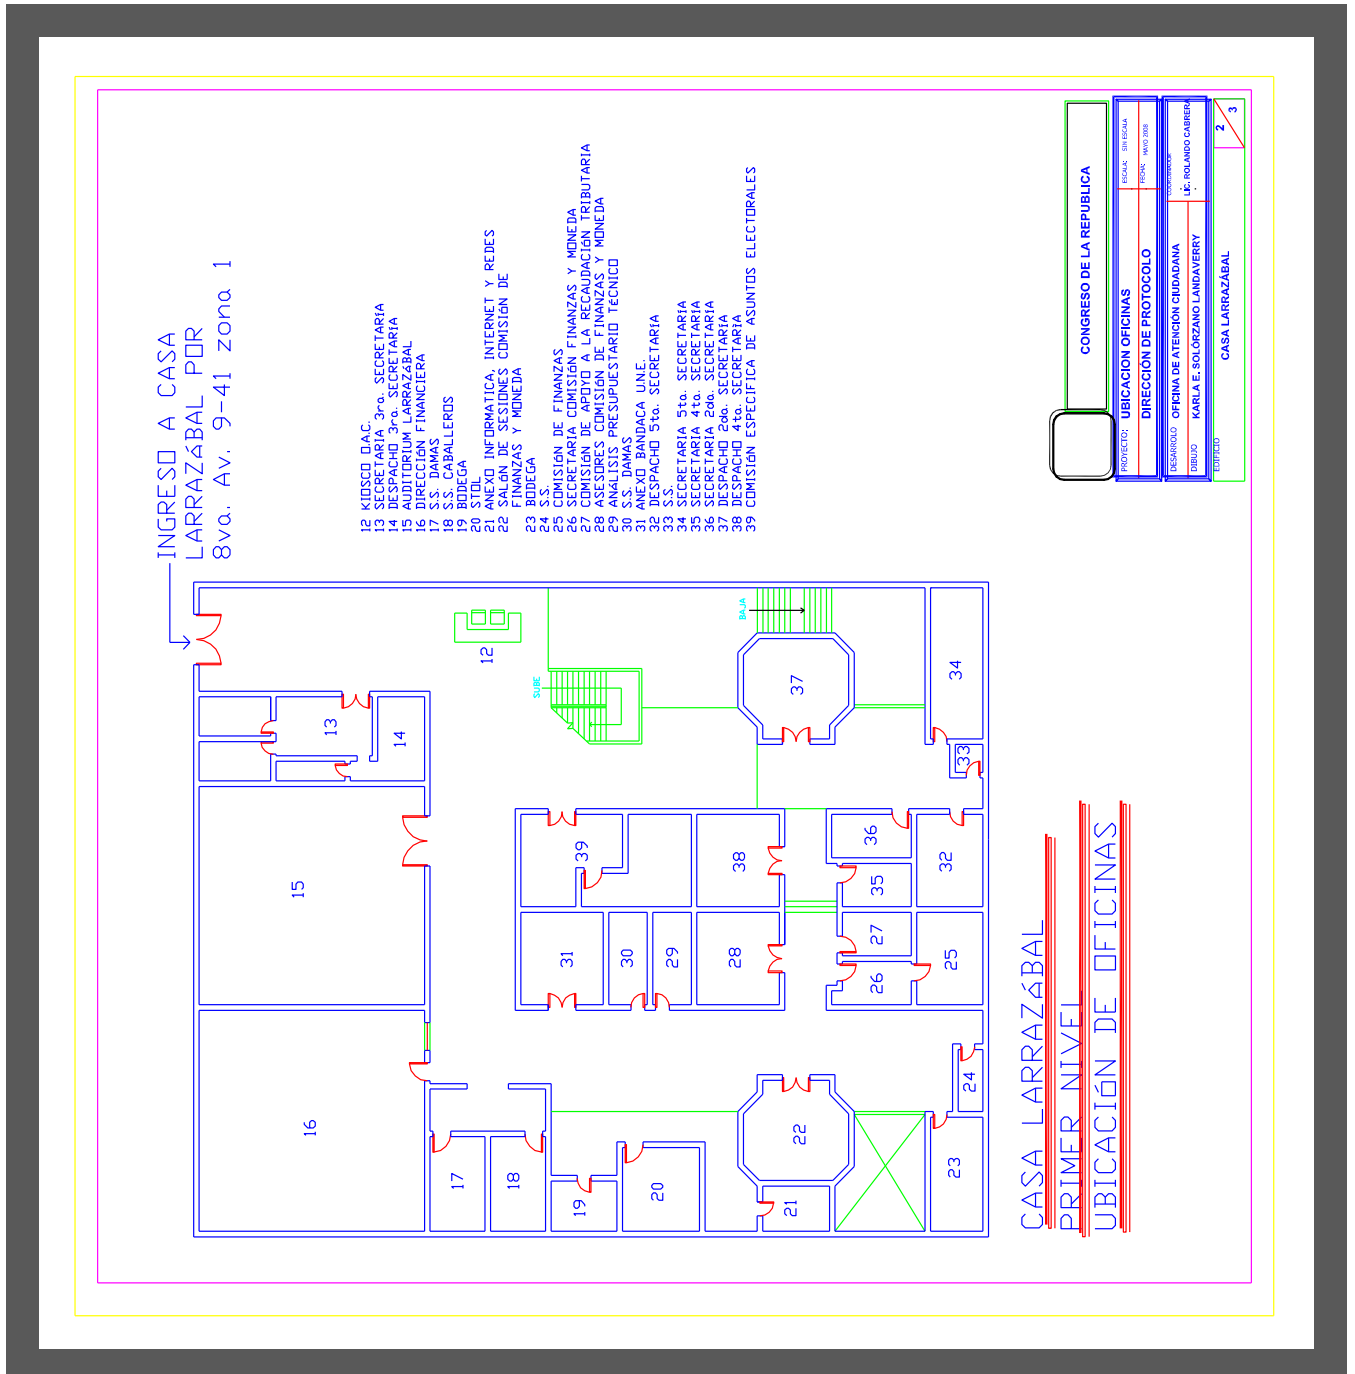
Grafica No. 39

CROQUIS PLANTA ARQUITECTONICA PRIMER NIVEL,

“CASA LARRAZÁBAL Sin escala

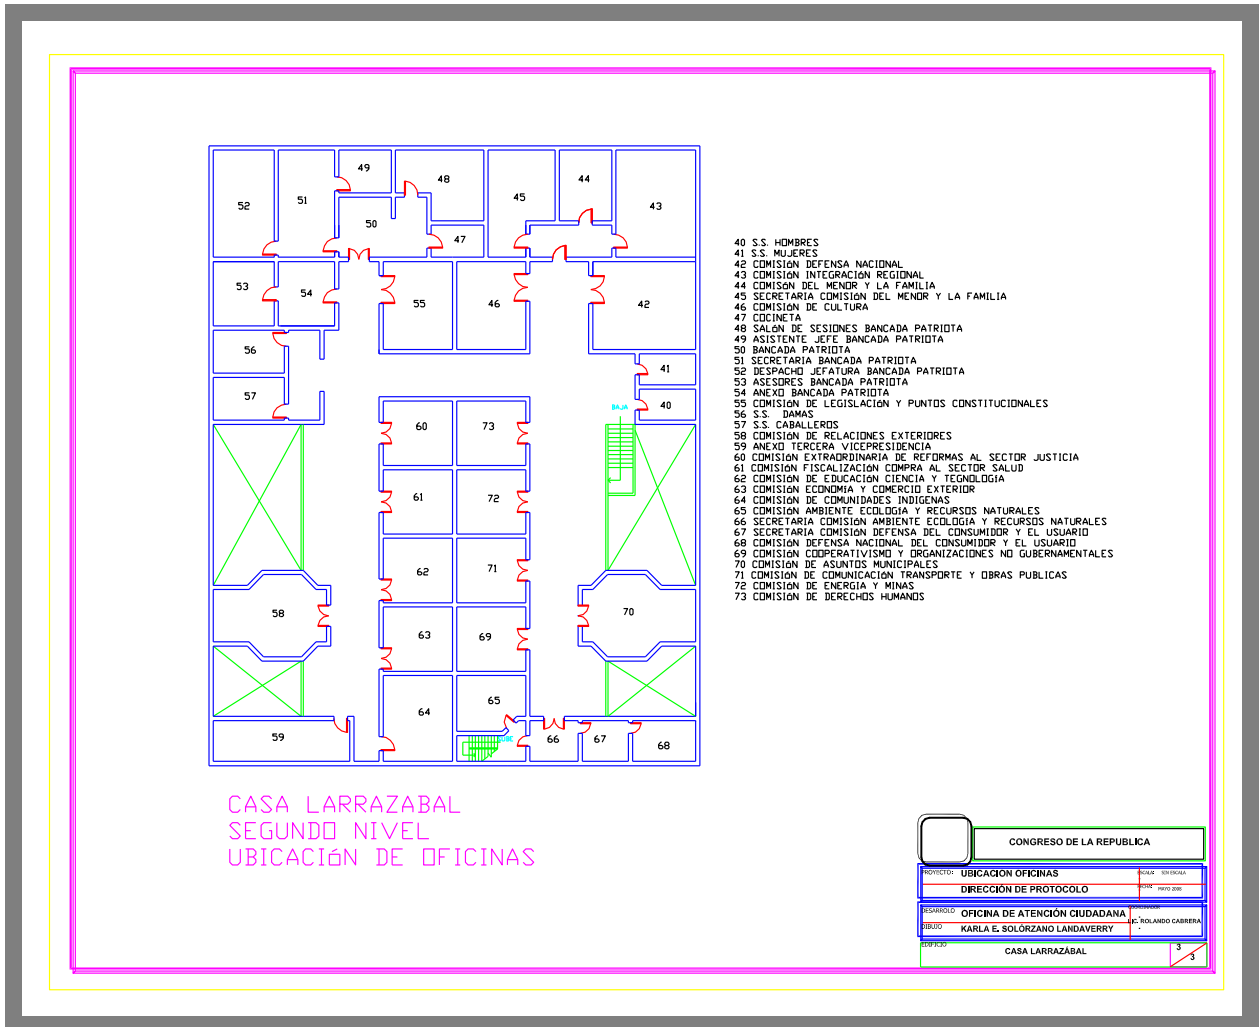
Grafica No. 40

CROQUIS PLANTA ARQUITECTONICA SEGUNDO NIVEL,

“CASA LARRAZÁBAL Sin escala

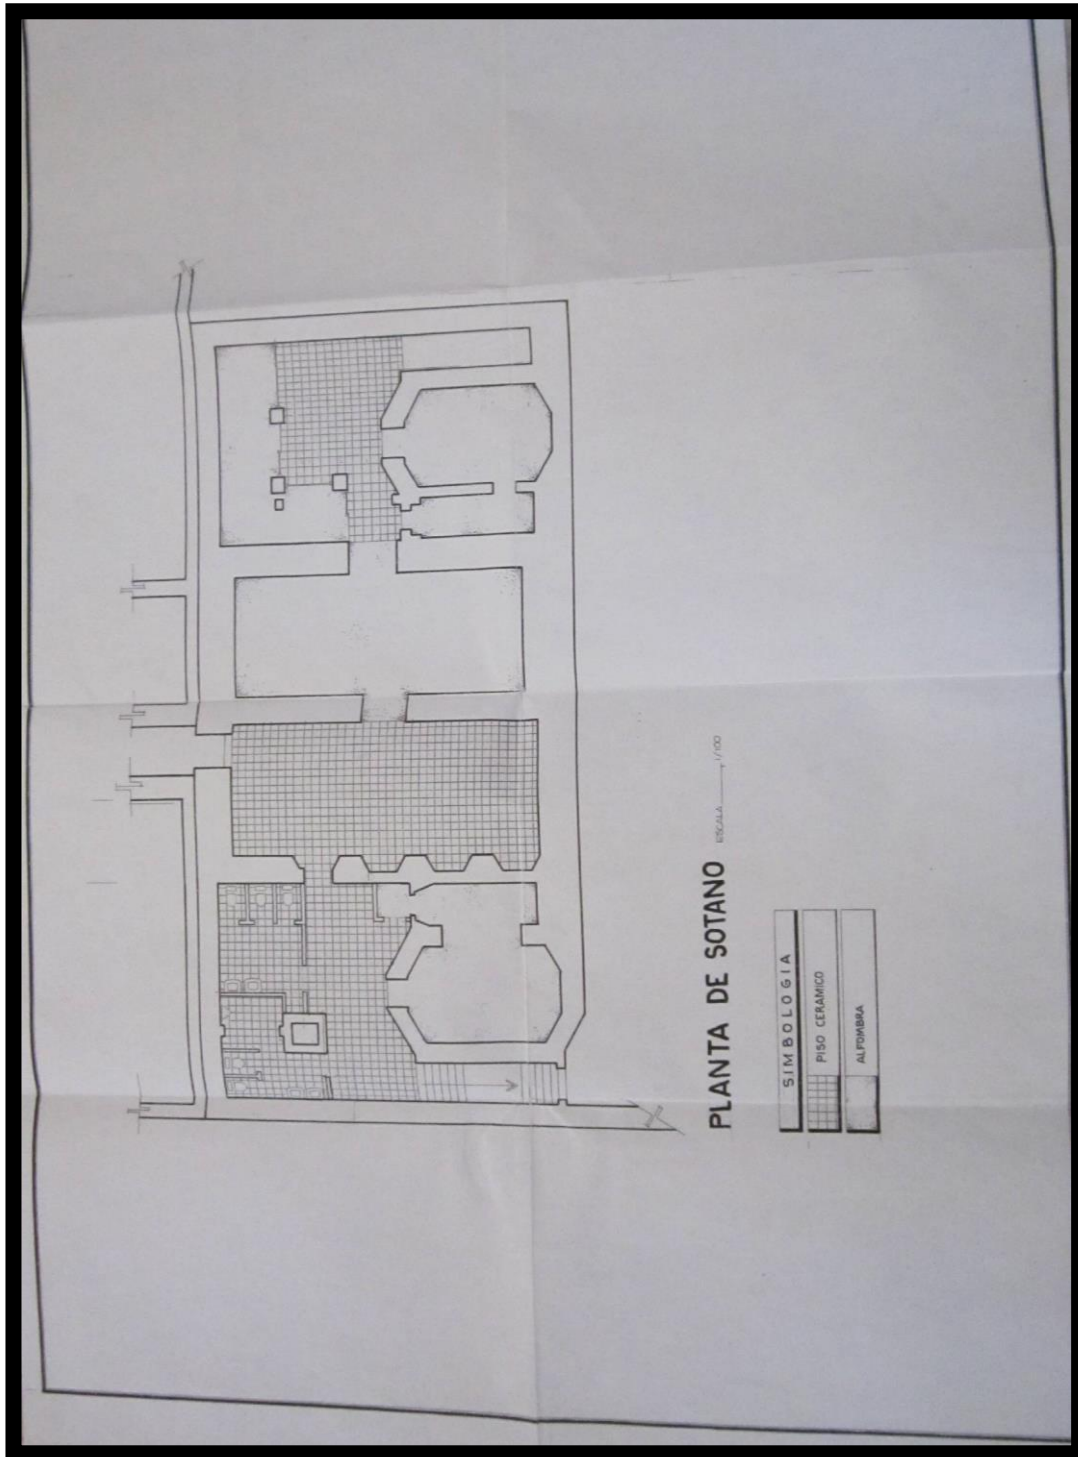
Grafica No. 41

PLANO DE SÓTANO

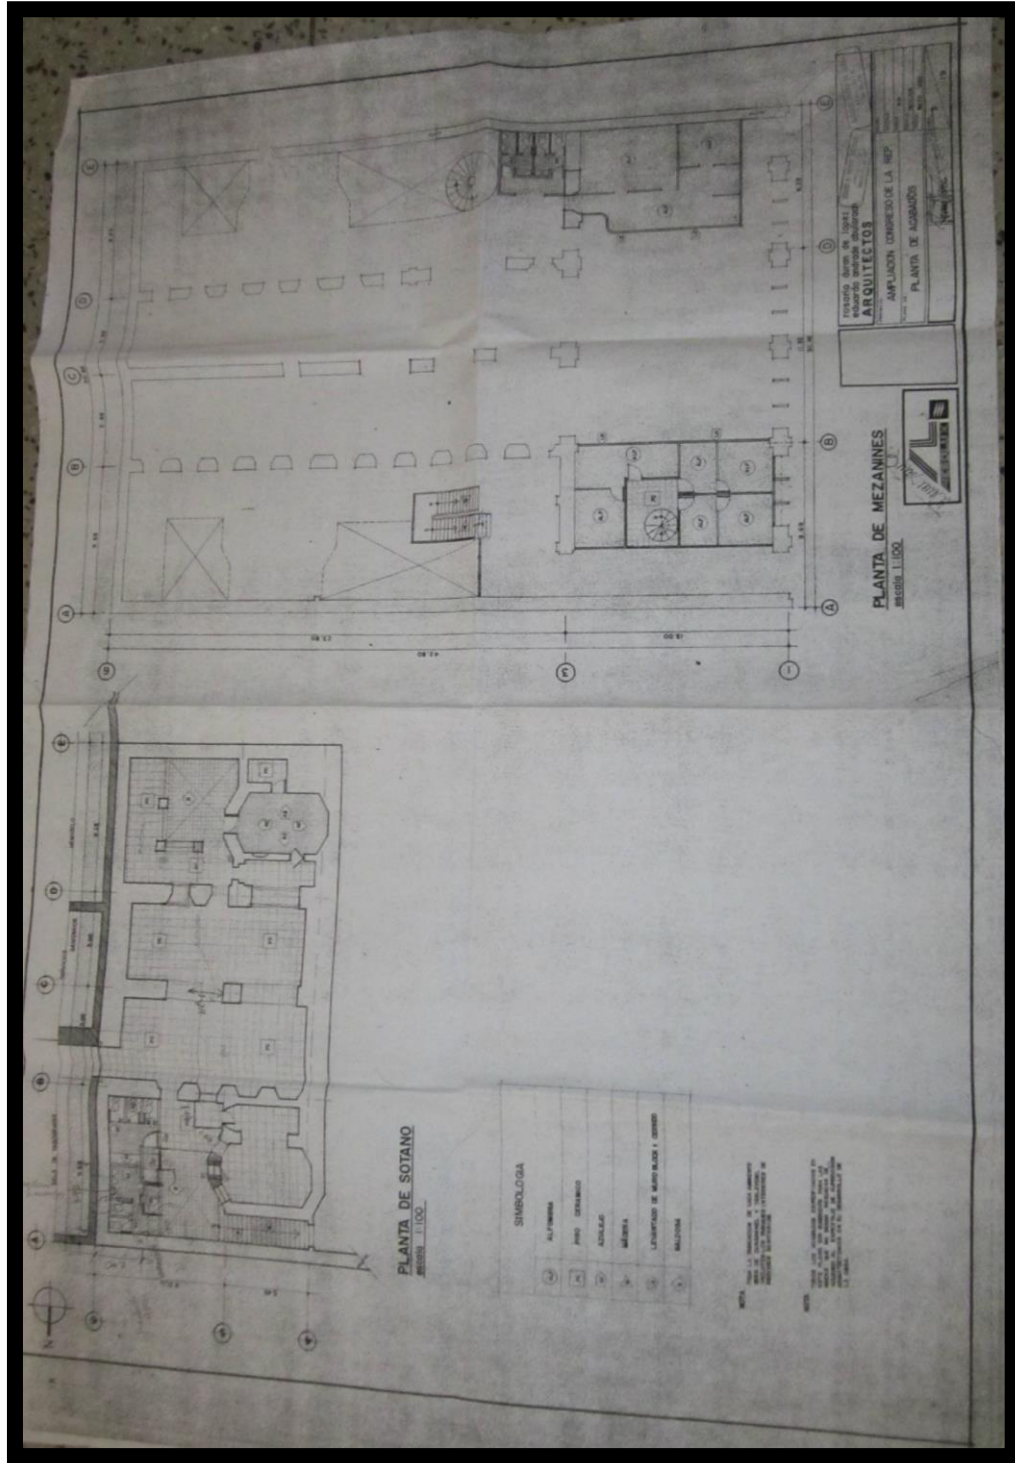
Grafica No. 42

PLANO DE SÓTANO Y MEZANINES QUE HUBO EN EL LUGAR

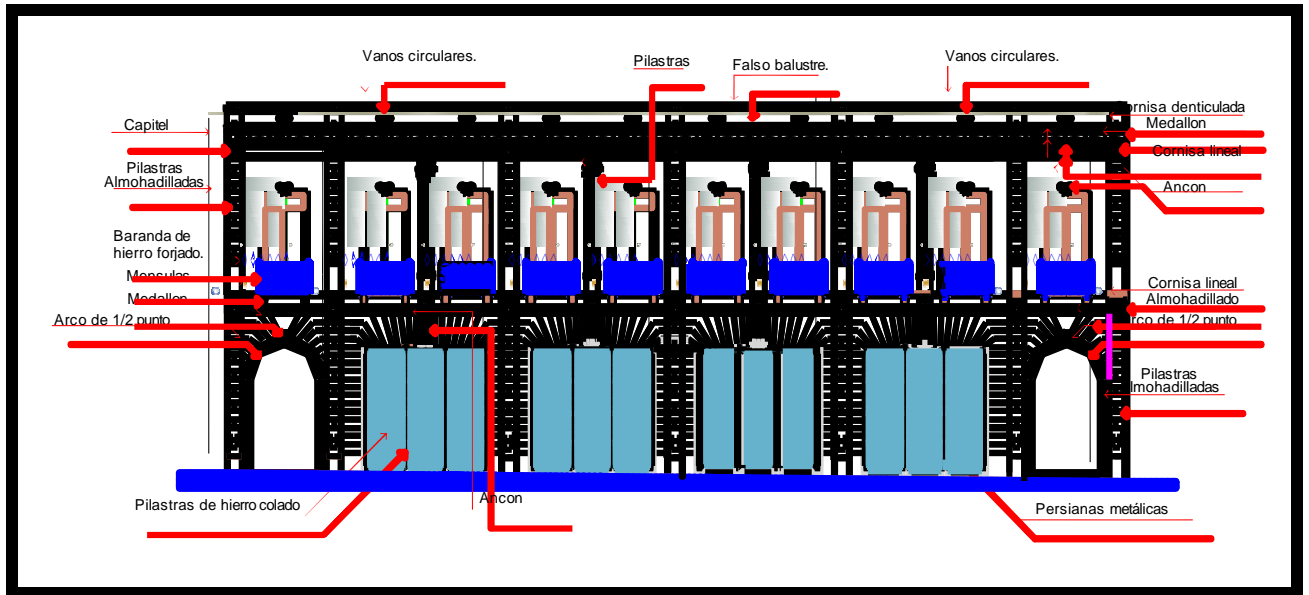
Grafica No. 43

FACHADA FRONTAL “CASA LARRAZÁBAL”

Como podemos observar tanto fachada como plantas son simétricas, equilibradas, lineales y ordenadas.
