**LA CASA LARRAZÁBAL COMO REFERENTE GUATEMALTECO
DEL MOVIMIENTO ECLÉCTICO - CATÁLOGO TEÓRICO
GRÁFICO, GUATEMALA CIUDAD**

Proyecto desarrollado por:
BIDKAR ALESSANDRO LANUZA PINEDA
PARA OPTAR AL TÍTULO DE
ARQUITECTO
GUATEMALA AGOSTO 2,018

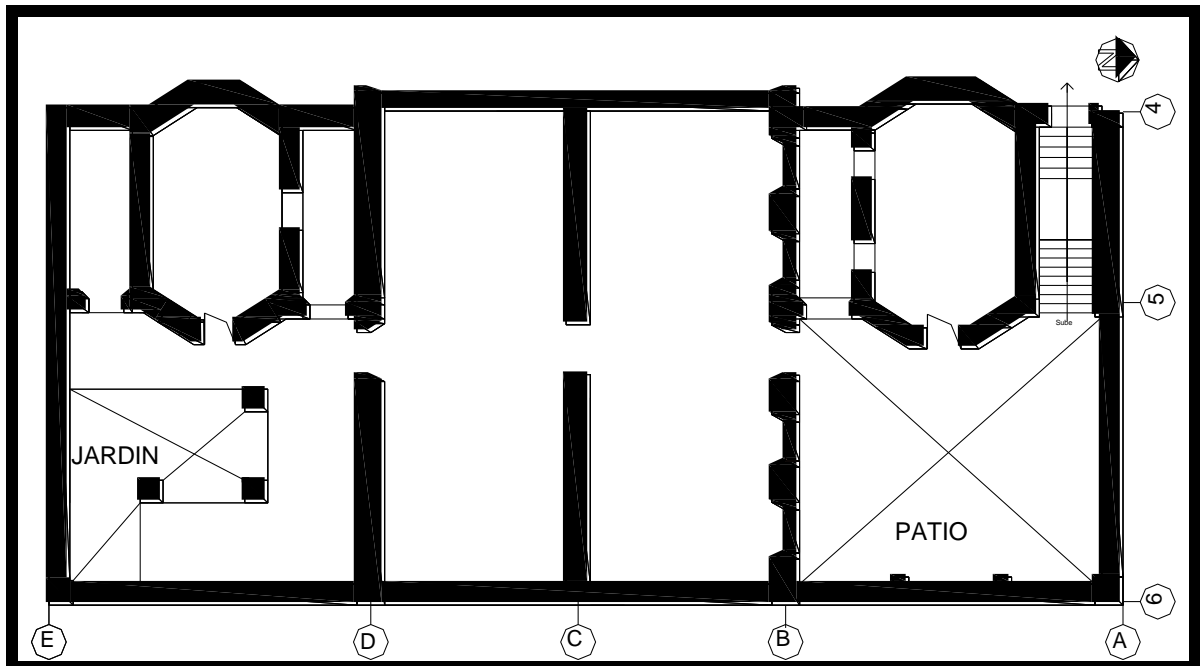
Grafica No. 44

PLANOS DEL LEVANTAMIENTO ARQUITECTONICO DEL MONUMENTO SIN ALTERACIONES (PLANTA SOTANO)

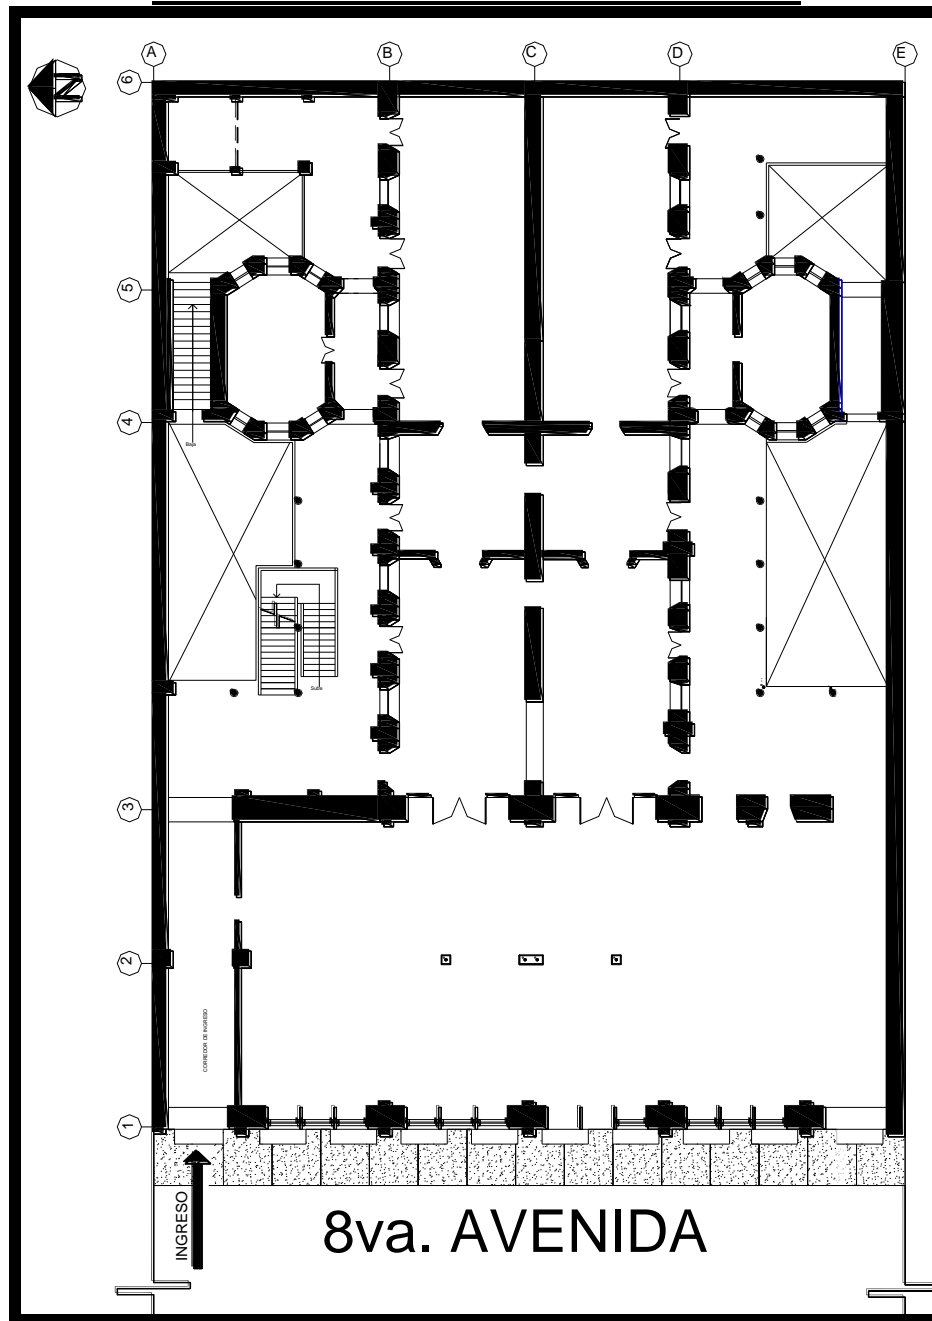
Grafica No.45

**PLANOS DEL LEVANTAMIENTO ARQUITECTONICO DEL
MONUMENTO SIN ALTERACIONES.**

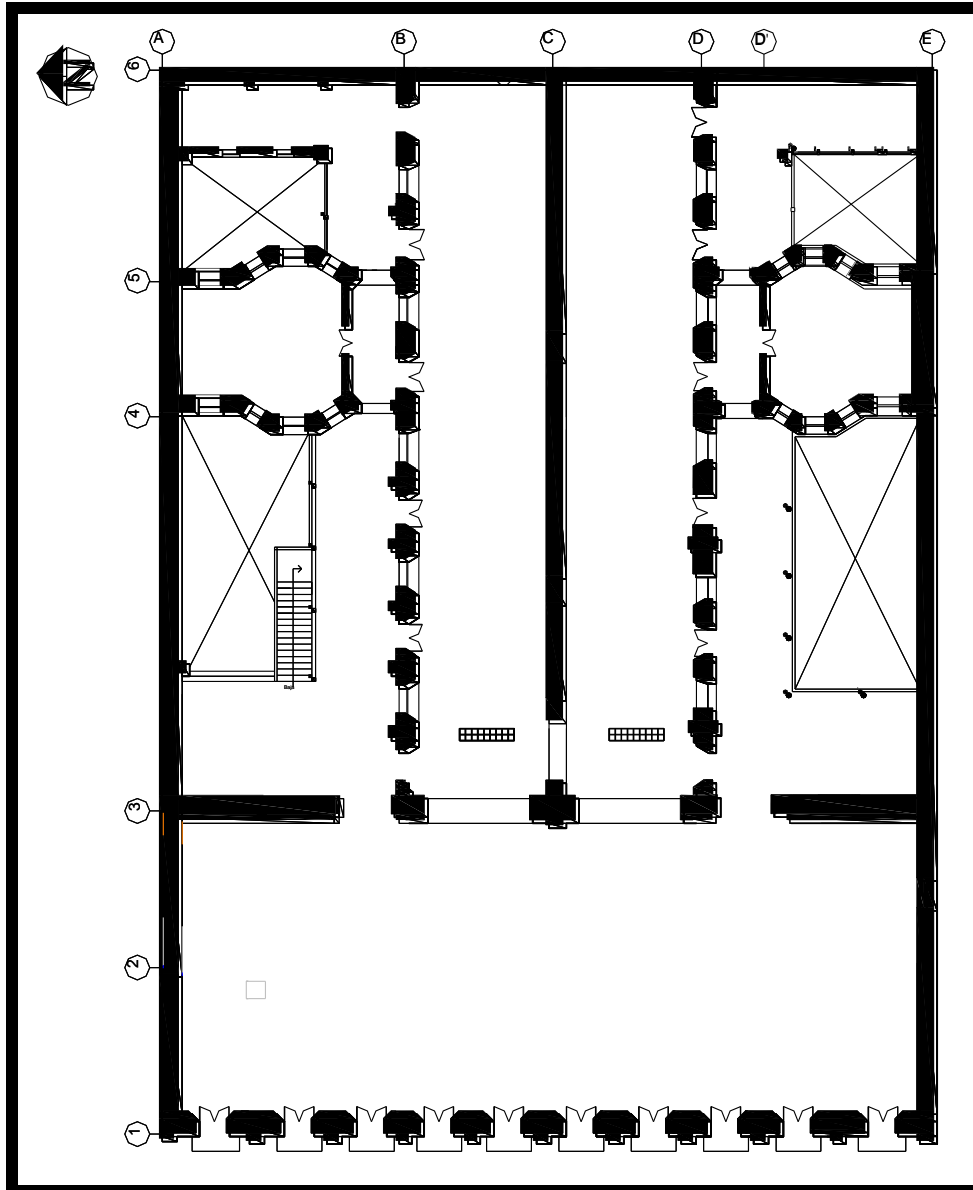
Grafica No. 46

**PLANOS DEL LEVANTAMIENTO ARQUITECTONICO DEL
MONUMENTO SIN ALTERACIONES.**

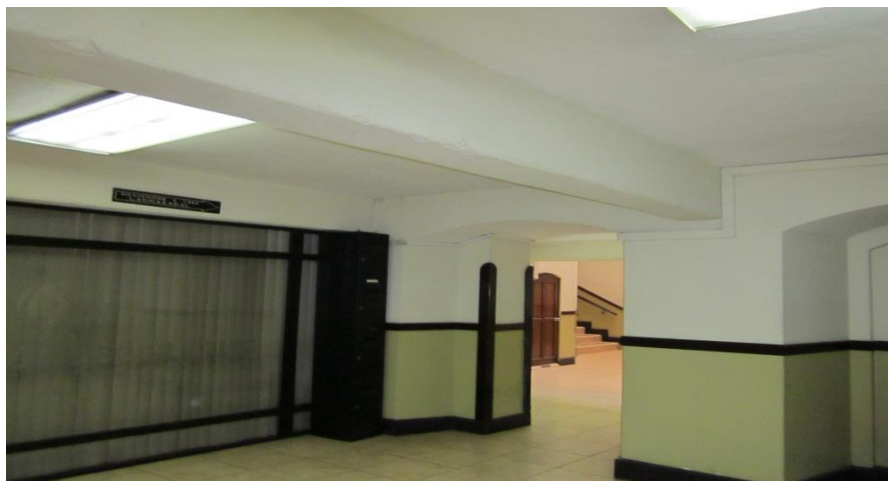
Vista general de la sección con el numeral del sótano, de SE a NO.

OBSERVACIONES: Debido al desnivel del terreno, la vivienda pudo contar con un sótano, algo que no es usual en otras viviendas del Centro Histórico. A simple vista se puede observar que el sótano ha sido reciclado, adecuado de acuerdo a las necesidades que su uso ha requerido en sus diferentes épocas de ocupación, sin alterar los muros del levantamiento hecho. Para comprender con mayor facilidad el área del sótano, este se dividió en tres áreas denominadas con los numerales del 1 al 3. Hacia el sur, se ubica el numeral 1, hacia el centro el numeral 2, y hacia el norte el numeral 3. En cada sección se presentará la planta original, la planta del 2008- 2010 y la planta más reciente que corresponde al 2011.

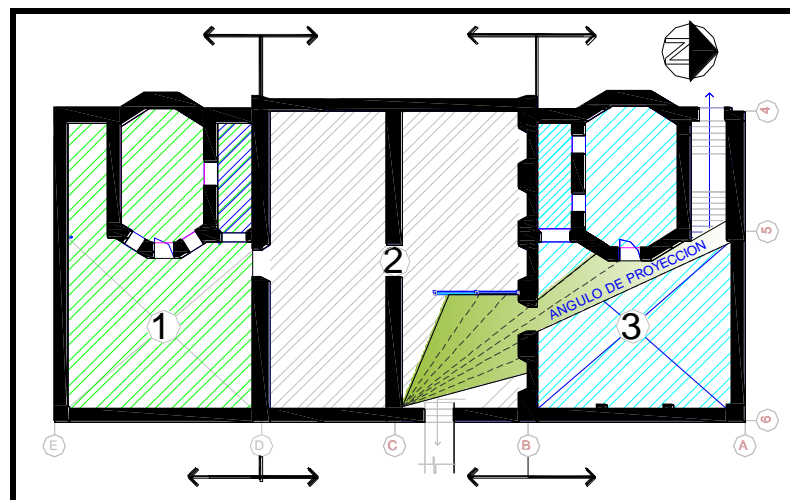
PLANO SOTANO AREAS SEGUN LEVANTAMIENTO DEL MONUMENTO (2,008 – 2,011)

| “CASA LARRAZABAL” (SOTANO) | | 2/143 |
|---|--|--|
| <p>ANÁLISIS DE DISEÑO: Podemos mencionar que el diseño es simétrico, estaba formado por dos patios ubicados uno hacia el norte y el otro hacia el sur, los cuales brindaban iluminación y ventilación a las áreas del sótano, primero y segundo nivel. Los pisos originales de las mencionadas áreas eran de piedra cortada en el patio, y de barro cocido en el interior. El diseño estaba formado por dos octógonos que pudieron funcionar como bodegas u oficinas, accediendo a estos por medio de un corredor central que al mismo tiempo conducía a las diferentes áreas según su uso. Hacia el norte se encuentra un módulo de gradas que conducen al primer nivel y áreas sociales del edificio y en el área central otro módulo de gradas que conducen al Palacio Legislativo. Los muros son de mampostería de ladrillo, sus paredes están repelladas y alisadas. Las puertas son de maderas finas y su altura de piso a cielo es de 2.32mt.</p> | | |

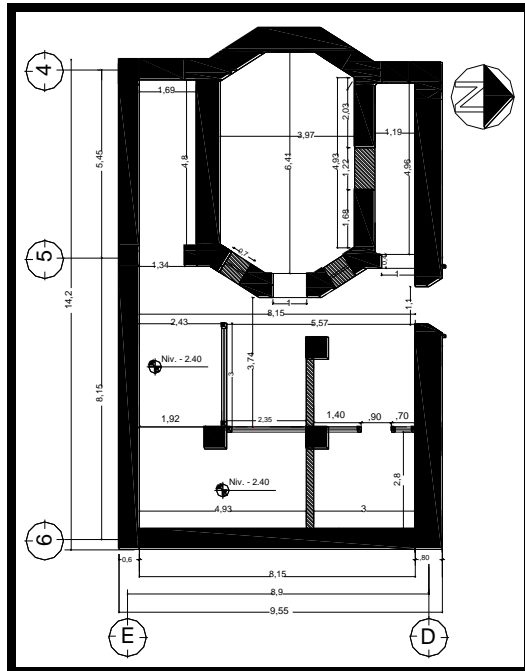
PLANO DEL LEVANTMIENTO

Descripción del área No. 1: Inicialmente este espacio fue utilizado como: área de servicio, oficinas, bodegas y patio. Durante los años 2,008 al 2,011 fecha en que se realizó el levantamiento del área, se pudo comprobar que el uso que se le ha dado ha variado tratando de no alterar sus muros de mampostería, lo que fue el patio se convirtió en cubículos de prensa y hoy es sala de prensa, las bodegas se mantuvieron en parte ya que una de ellas, se convirtió en área de sonido, hasta la fecha. el área en forma de octógono pasó a ser oficina Y área donde se encuentra ubicada la planta eléctrica, en el área de lo que era el patio se colocó celosilla de madera la cual enmarca el espacio y delimita la altura siendo esta de 2.40 mt.

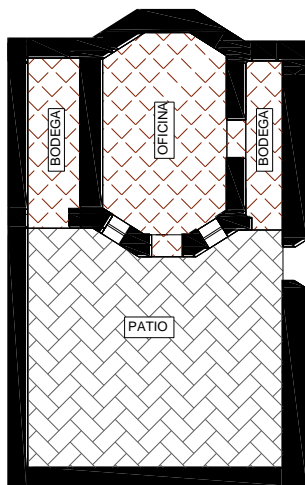
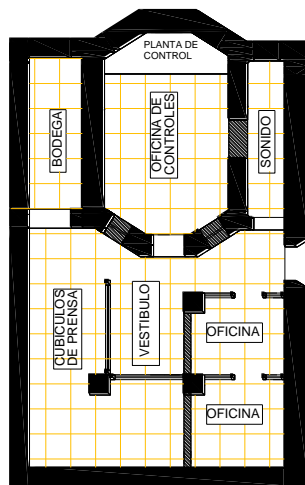
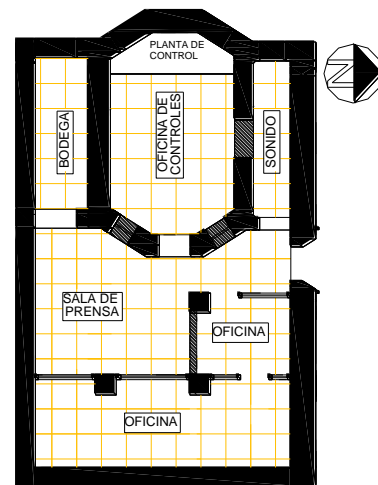
Uso Inicial

Del 2,08 al 2,010

Año 2,011

CAMBIOS RECIENTES DE SOTANO DENTRO DEL AREA No. 1

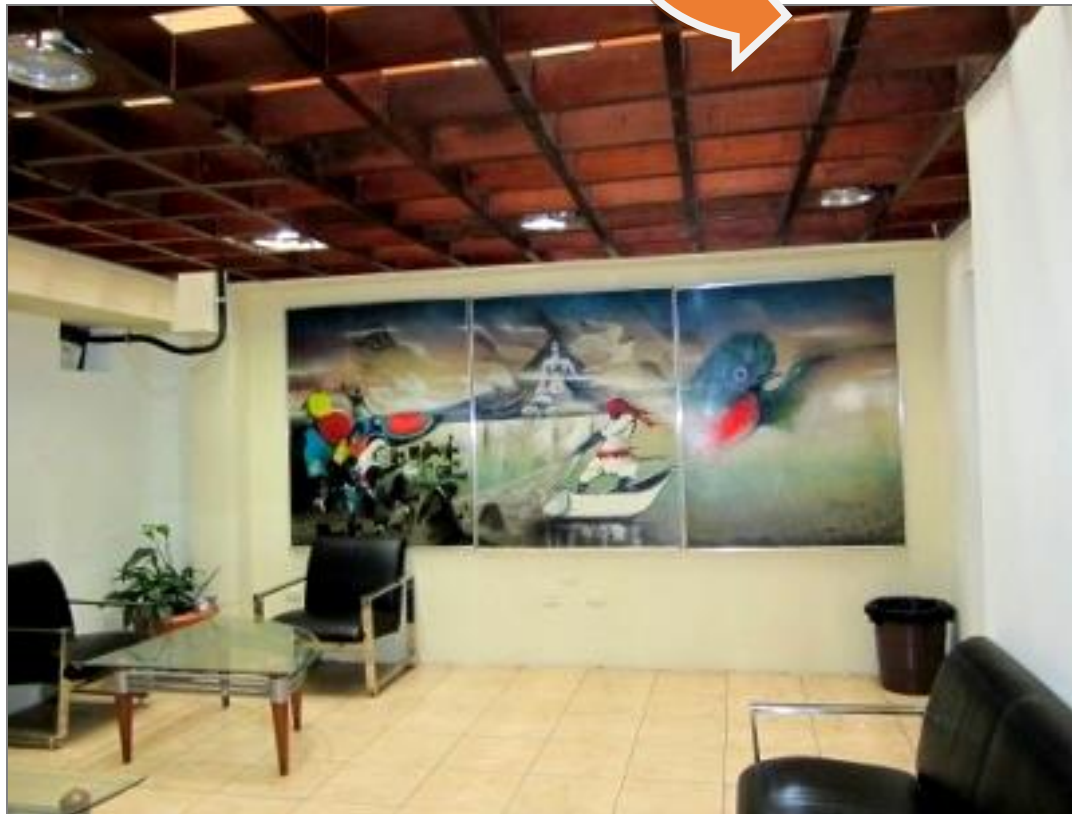
Sala de Prensa, Vista de N. a S.

VISTA SOTANO ÁREA No. 1

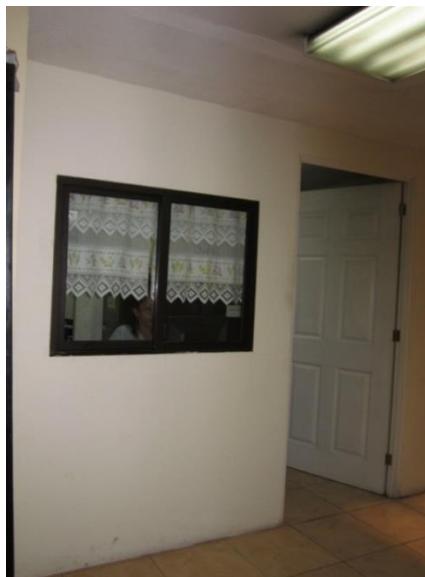
Muro de tabla yeso, visto de NO. a S.E.

Características: Se han creado tabiques de tabla yeso y vidrio, sin alterar el monumento

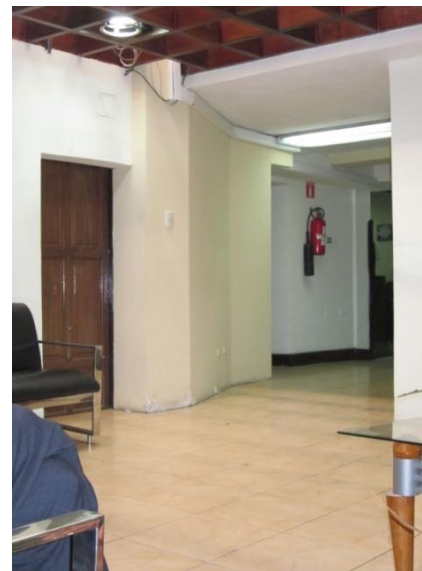
Muro original del octógono revestido de tabla yeso,
vista de SE. a NO

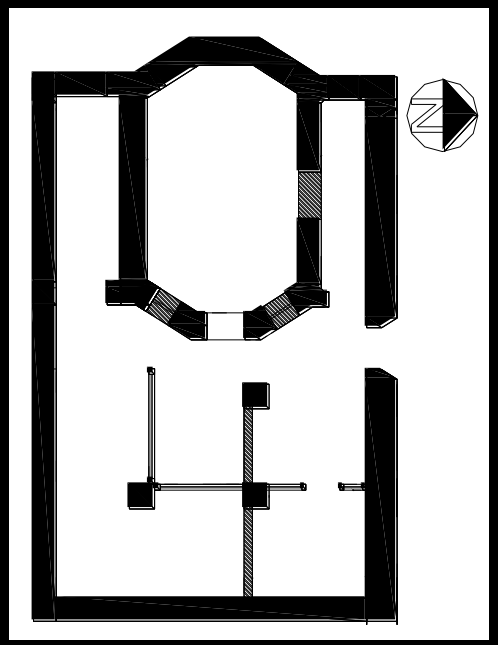
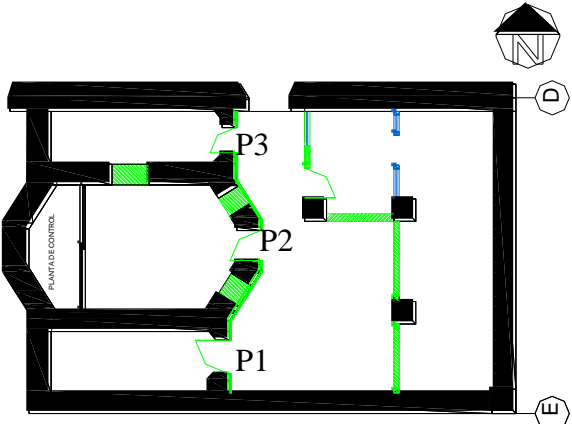
| CASA LARRAZABAL (SOTANO ÁREA 1) | | 8/143 |
|---|---|--|
| <p style="text-align: center;">PLANO DEL LEVANTMIENTO</p> | <p>P U E R T A S</p> | <p>Descripción: En el sector existen tres puertas de madera fina (conacaste), ubicadas hacia el oeste del área. Actualmente la No. 1 conduce a la bodega del octógono, mide 2.00 metros de altura x 1.00 Metro de ancho, la No. 2 conduce al octógono, mide 1.90 metros de altura x 0.80 centímetros de ancho y la No. 3 a la sala de sonido, mide 1.90 metros de altura x 0.75 centímetros.</p> |
| <p style="text-align: center;">PLANO AREA No. 1</p> | | |

<table><tr> <th colspan="5">NOMENCLATURA</th> </tr><tr> <td>P-1</td> <td>Puerta No. 1</td> <td>2.00 mt. X 1.00 mt</td> <td>Conacaste</td> <td>1</td> </tr><tr> <td>P-2</td> <td>Puerta No. 2</td> <td>1.90 mt. X 0.80 mt.</td> <td>Conacaste</td> <td>1</td> </tr><tr> <td>P-3</td> <td>Puerta No. 3</td> <td>1.90 mt. X 0.75 mt.</td> <td>Conacaste</td> <td>1</td> </tr></table>

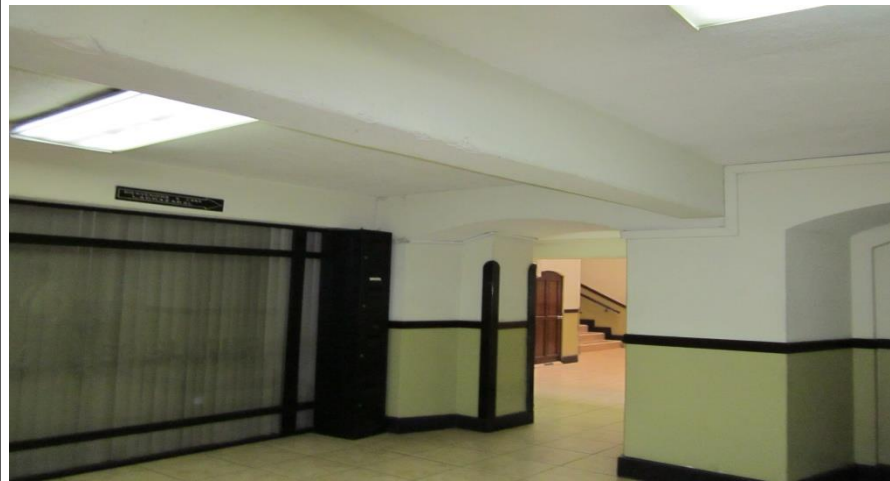
Vista general de la sección con el numeral del sótano, de SE a NO.

OBSERVACIONES: En esta sección estaremos describiendo el área No.2 que es donde se encuentra el vestíbulo que nos comunica al Palacio legislativo, y los detalles que sobre salen en esta área.

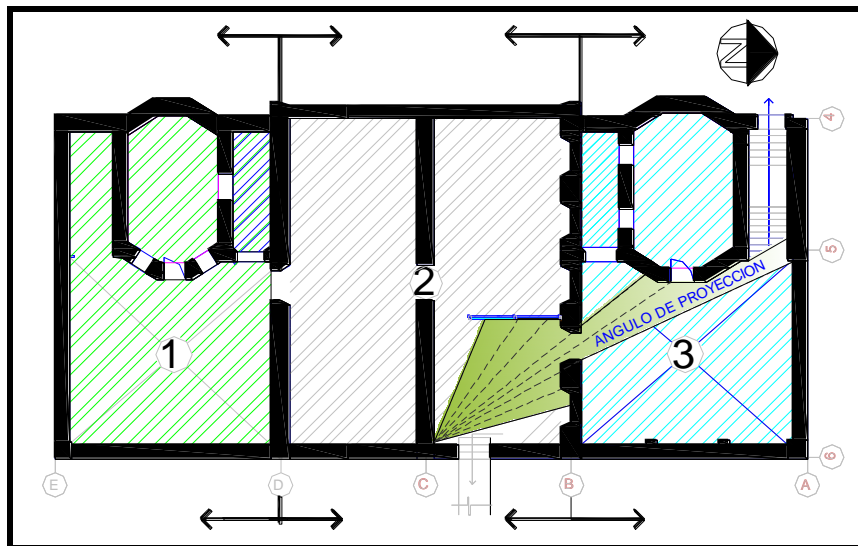
PLANO SOTANO AREAS SEGUN LEVANTAMIENTO DEL
MONUMENTO (2,008 – 2,011)

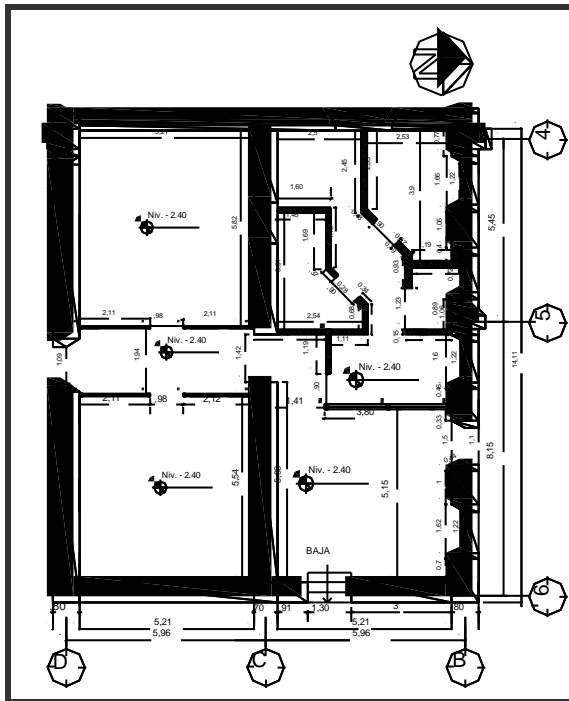
PLANO DEL LEVANTMIENTO

Descripción del área No. 2: El área está dividida por cuatro ambientes similares que miden 5.21 mt. X 5.96 mt. Con una altura de piso a cielo de 2.40 se tomó como base el sector NE, que actualmente funciona como vestíbulo. El uso que se le dio a esta área cuando lo ocupó el Banco de Guatemala fue el de bóvedas y durante el 2008-2010 es para albergar oficinas y vestíbulo. Cabe resaltar que para este período ya está en uso el acceso que se hizo en esta área que conduce de “Casa Larrazabal” al Congreso de la República. La mayor modificación se ha dado hacia el sureste en donde se encuentran 12 cubículos para la prensa y noroeste se ubican oficinas. Los ambientes se distribuyen por un corredor central, que va de N. a S. Se puede afirmar que la estructura según levantamiento se conserva, y que las modificaciones realizadas, han sido con materiales percederos.

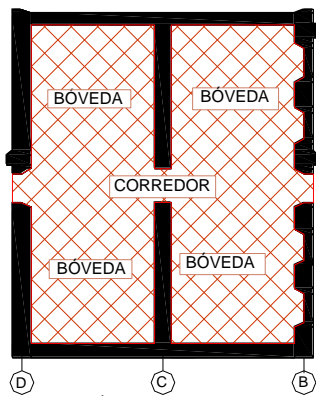
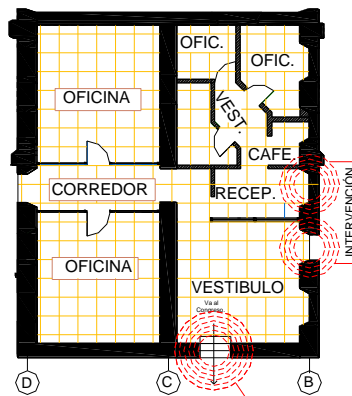
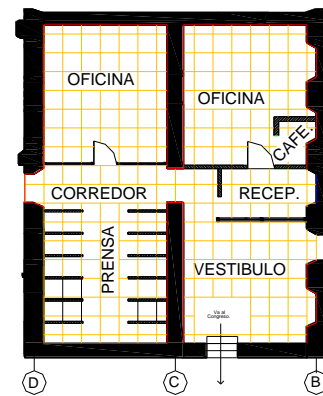
Época Banco de Guatemala

Del 2,08 al 2,010

Año 2,011

CAMBIOS RECIENTES DE SOTANO DENTRO DEL AREA No. 2

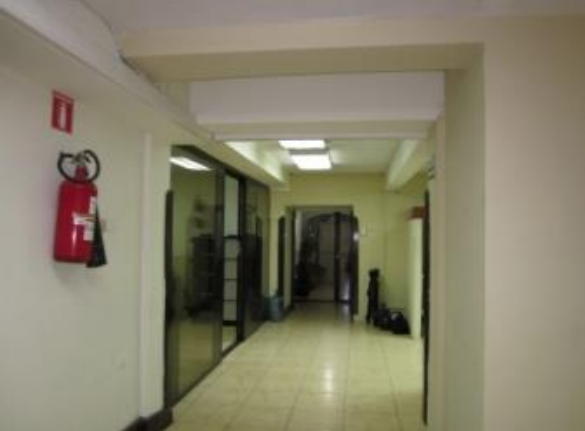
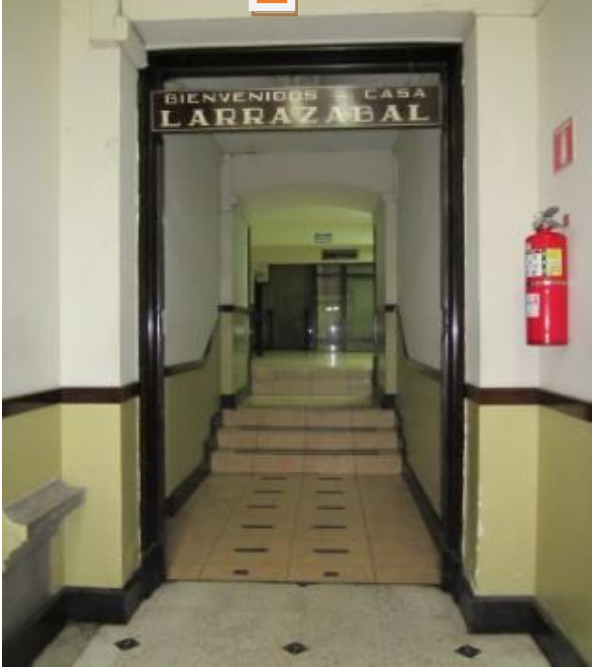
| CASA LARRAZABAL (SOTANO ÁREA 2) | | 14/143 |
|---|--|---|
| <p data-bbox="329 1455 743 1486">Corredor central, vista de S. a N.</p> | <p data-bbox="922 1556 1393 1619">Acceso a “Casa Larrazábal” desde el Congreso , vista de E. a O</p> | |

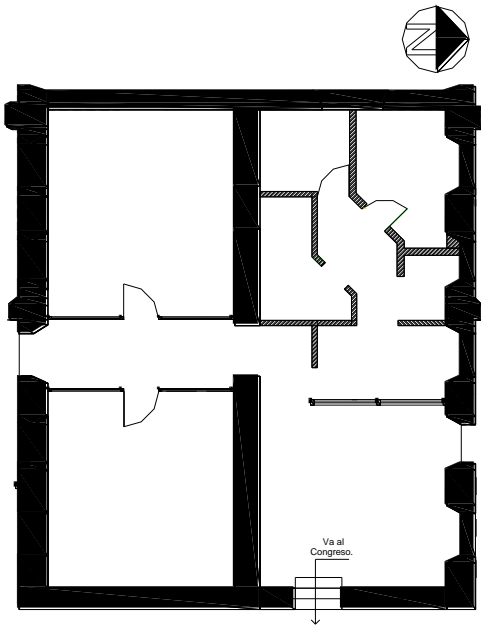
PLANO DEL LEVANTAMIENTO

Tal y como se mencionó anteriormente, a pesar de los diferentes usos que el sótano ha tenido, los muros que lo rodean son de mampostería de ladrillo. En el caso del área No.2, se observa que las modificaciones realizadas con materiales perecederos dan al área un aspecto contemporáneo. Hay que resaltar que la pared sur y central del área, pudieron haber sido construidas, cuando se abrió el acceso al Congreso de la República y son de materiales formales. Actualmente, hacia el O. protegida con vidrio, se encuentra la planta telefónica, y hacia el E. fabricados de tabla yeso, los 12 cubículos para la prensa.

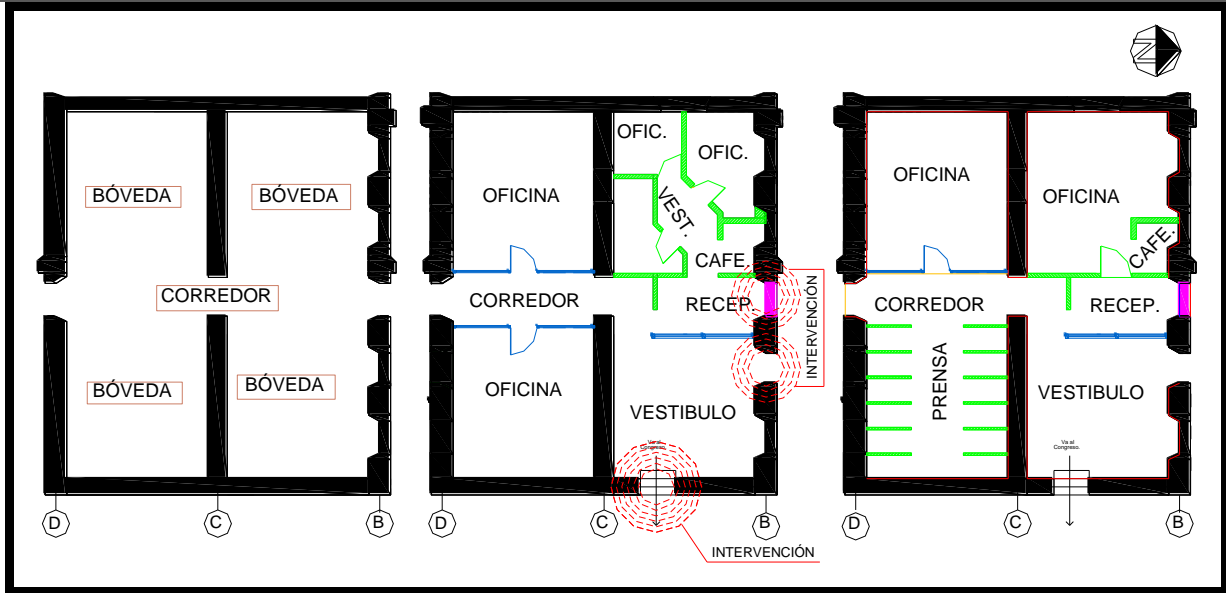
INICIO

2,008 A 2,010

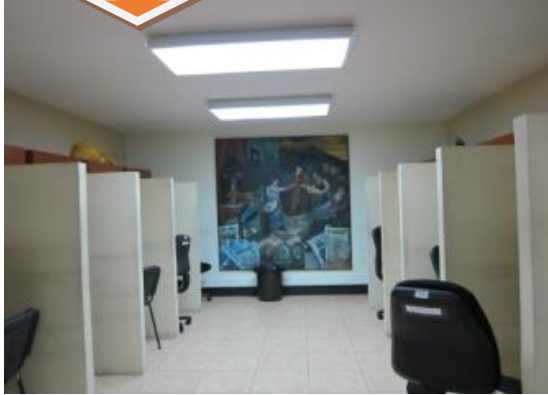
| CASA LARRAZABAL (SOTANO ÁREA 2) | | 16/143 |
|---|--|---|
| <p>Planta telefónica, vista de E. a O.</p> | <p>Cubículos de prensa, vista de O. a E.</p> | |

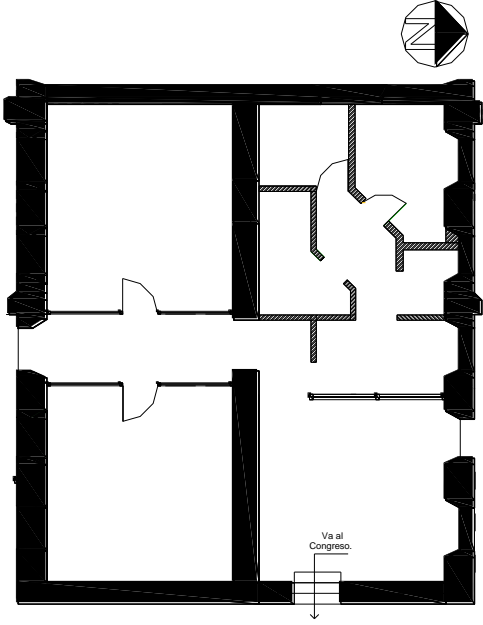
<p style="text-align: center;">PLANO DEL LEVANTAMIENTO</p> | <p>P I S O S Y Z O C A L O</p> | <p>Descripción: Los pisos del área son una continuación de los del área No. 1, tal y como se aprecia en la fotografía adjunta. En lo que se refiere al zócalo, se puede afirmar que también es beige, pero con un grado de tonalidad verde, cuya altura es de 1.00 Mt. Está enmarcado por una moldura de madera fina en la parte inferior de 0.15 cms. y superior, de 0.07 cms. En el caso del acceso que conduce al Congreso de la República, y el que conduce del vestíbulo No.2 al vestíbulo No. 3, coronado por el arco rebajado, se aprecia un biselado de madera vertical que protege los muros, mide 1.67 de altura por 0.10x de ancho</p> | | | | |
|

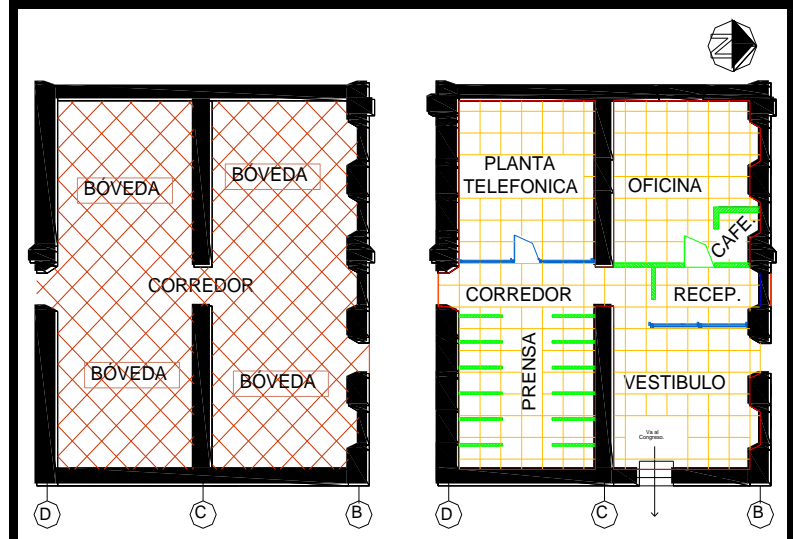
<p style="text-align: center;">EPOCA Bco. DE GUATEMALA PISOS 2,008 A 2,011</p> <p style="text-align: center;">PLANOS AREA No. 2</p> | | | | | | |
| | | <table border="1"> <tr> <th style="text-align: center;">Estilo Arquitectónico</th> <th style="text-align: center;">Levantamiento hecho por:</th> </tr> <tr> <td style="text-align: center;">Neoclásico</td> <td style="text-align: center;">Bidkar Lanuza</td> </tr> </table> | Estilo Arquitectónico | Levantamiento hecho por: | Neoclásico | Bidkar Lanuza |
| Estilo Arquitectónico | Levantamiento hecho por: | | | | | |
| Neoclásico | Bidkar Lanuza | | | | | |

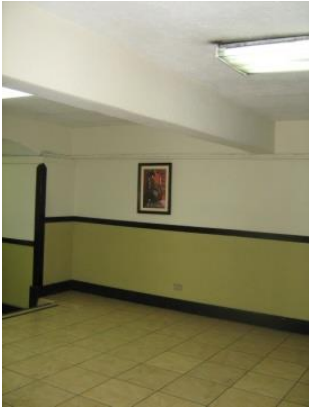
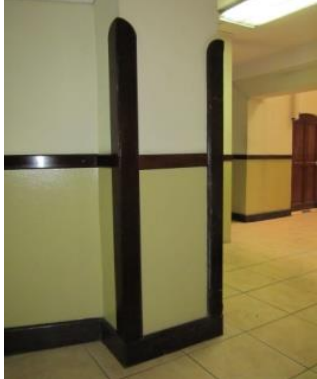
| CASA LARRAZABAL (SOTANO ÁREA 2) | | 18/143 |
|---|--|--|
| <p>Piso en vestíbulo de área 2, vista de NO. a SE</p> | <p>Detalle de biselado de zócalo en acceso vestíbulo No. 2</p> | |

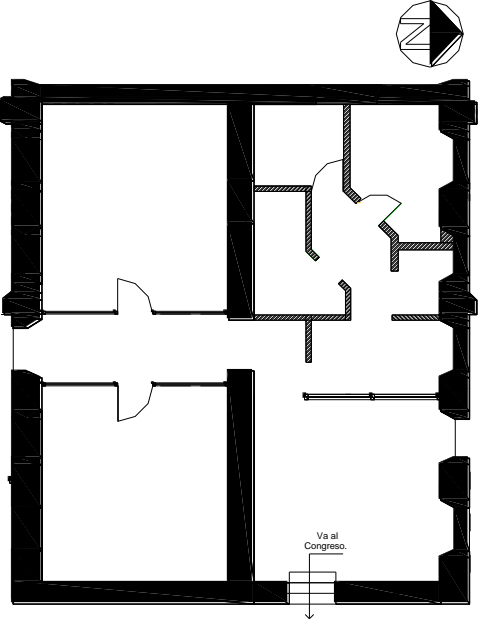
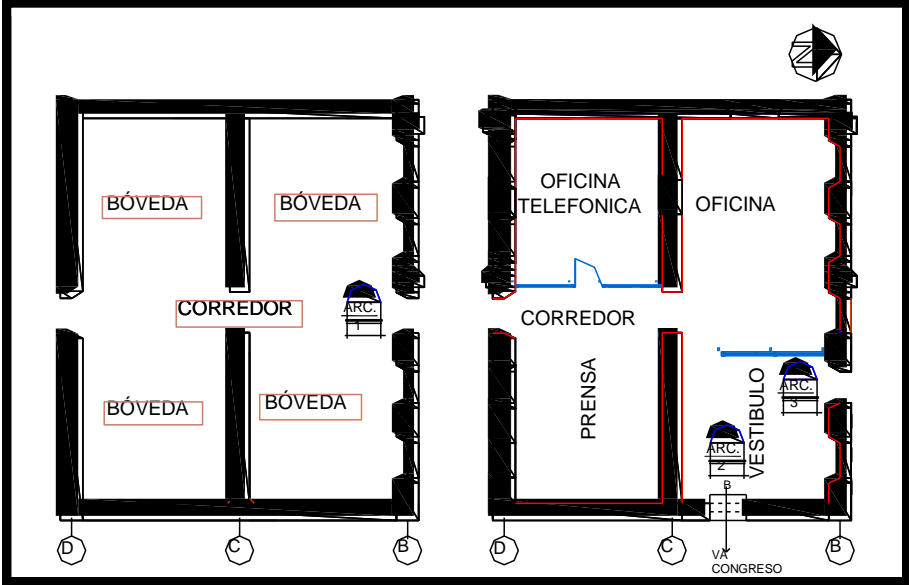
| CASA LARRAZABAL (SOTANO ÁREA 2) | | 19/143 |
|---|---|---|
| <p style="text-align: center;"> Época del banco de Guatemala Periodo del 2,008 al 2,011 </p> <p style="text-align: center;">PLANOS AREA No. 2</p> | | |

| CASA LARRAZABAL (SOTANO ÁREA 2) | | 19/143 |
|---|---|---|
| <p style="text-align: center;">PLANO DEL LEVANTAMIENTO</p> | <p>A R C O S</p> | <p>Descripción: En el área 2 se encuentran tres arcos, y de acuerdo a su estilo, se puede decir que son escarzados y rebajados. De los tres el número uno es el que conducía del corredor central al patio o área No. 3 el cual según el uso que se le ha dado al edificio este fue cerrado. El Arco No. 2 es el que ahora conduce al Palacio Legislativo, este arco no existía y el arco No. 3 según el uso que el edificio necesito se convirtió en acceso al vestíbulo del área No. 3,</p> |

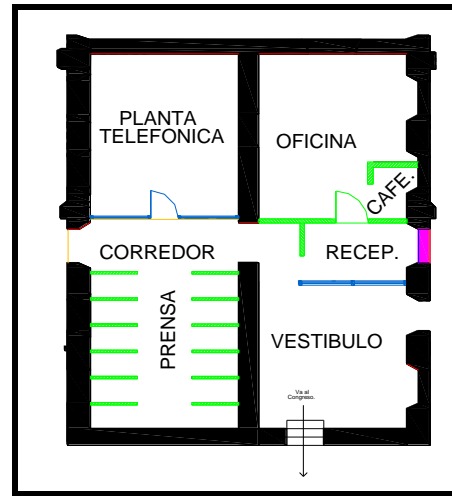
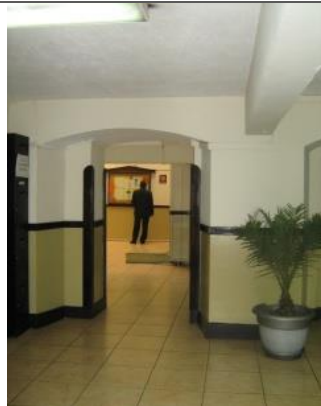
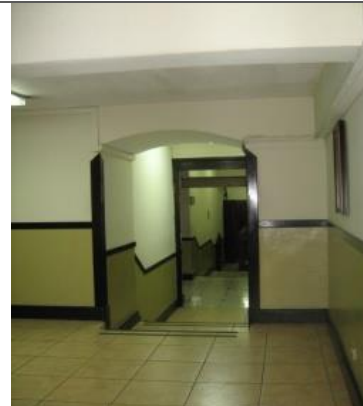
Arco No. 3, vista de S. a N.

Arco No. 2 en acceso al Congreso de la
República, vista de O. a E.

| SIMBOLO | DESCRIPCION | ALTURA | ANCHO | GROSOR MURO |
|---|---|---|---|---|
| | ARCO 1 | 2.03 MT. | 1.65 MT. | 0.82 MT. |
| | ARCO 2 | 2.12 MT. | 1.30 MT. | 0.82 MT. |
| | ARCO 3 | 2.12 MT. | 1.22 MT. | 0.82 MT. |

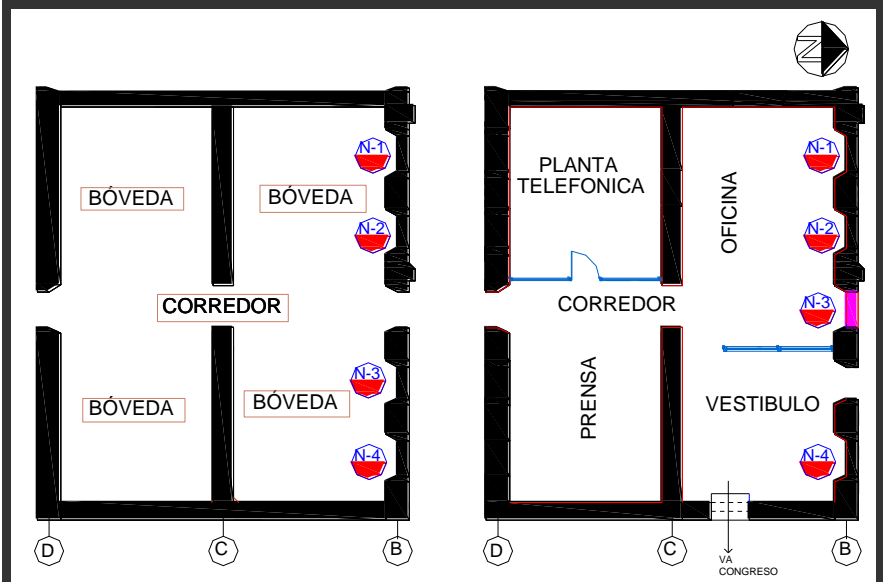
<p style="text-align: center;">PLANO DEL LEVANTAMIENTO</p> | <p style="font-size: 2em; letter-spacing: 0.5em;">N I C H O S</p> | <p>Descripción: En la fotografía se observa el nicho del vestíbulo identificado con el No. 4, es el único que aún puede apreciarse, existen 3 más hacia el oeste. De acuerdo a la investigación y observaciones realizadas, se puede afirmar que el nicho No. 3, al oeste del vestíbulo, (en la oficina de vidrio), originalmente no funcionaba como tal, más bien fue el acceso al corredor central del sótano. y el acceso actual funcionó como nicho. Ver: planos adjuntos.</p> | | | | |
|

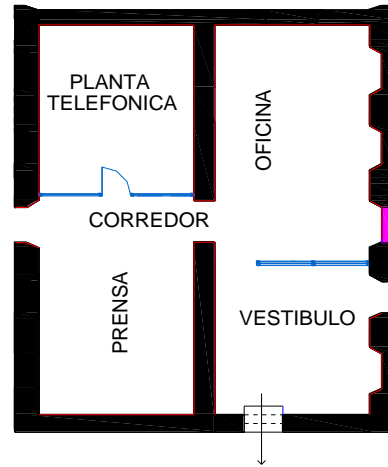
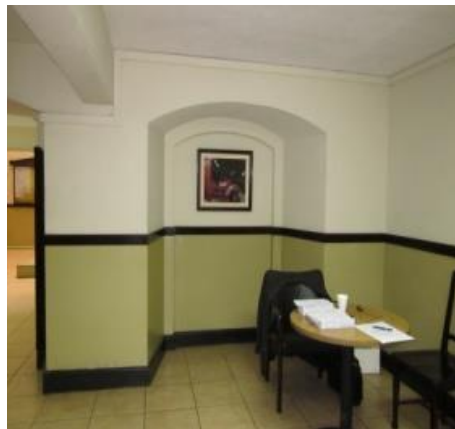
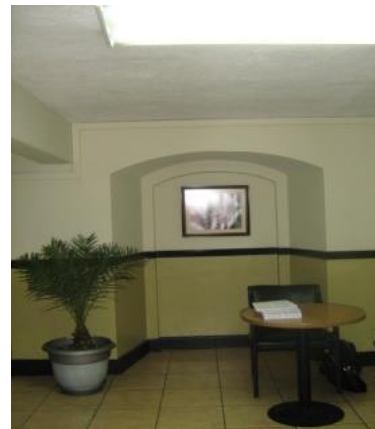
Nicho No. 4, en vestíbulo, vista de S. a N.

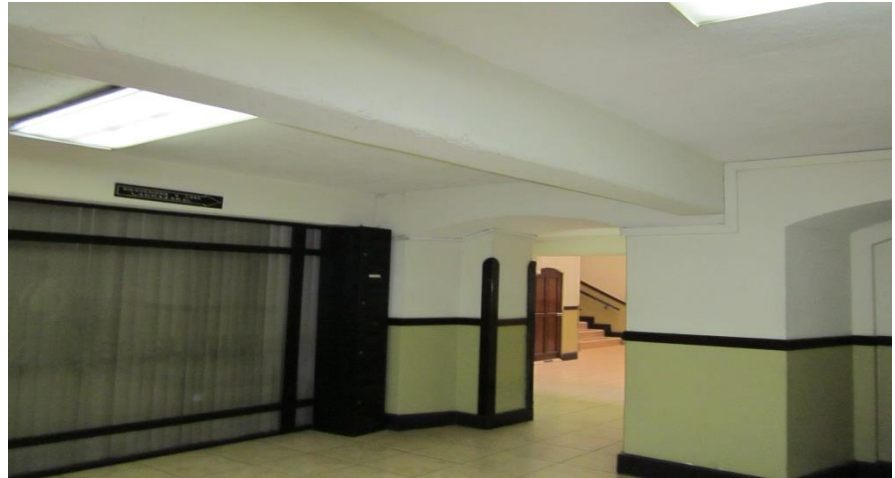
Vista general de la sección con el numeral del sótano, de SE a NO.

OBSERVACIONES: En esta sección estaremos describiendo el área No.3 que es donde se encuentra el vestíbulo que nos conduce al patio del primer nivel de “Casa Larrazábal”, y los detalles que sobre salen en esta área.

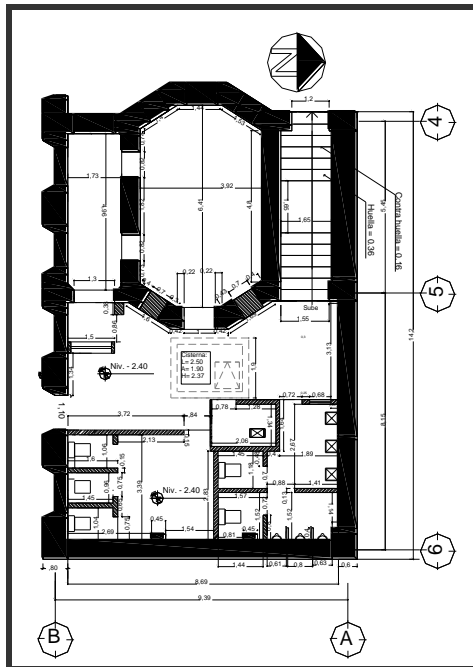
PLANO DEL LEVANTMIENTO

Como se observa, el diseño del sótano es simétrico y en esta área No. 3. El cual también estaba formado por un patio que actualmente funciona como vestíbulo que su objetivo es el de conducirnos al octógono donde actualmente funciona el departamento de grabación, al módulo de gradas que conducen al primer nivel del edificio, y sus áreas sociales, al servicio sanitario de diputados (as), y al acceso coronado por un arco rebajado, que va al vestíbulo del área 2.

En la fotografía adjunta se puede apreciar la triple altura que integra al sótano con el primero y segundo nivel

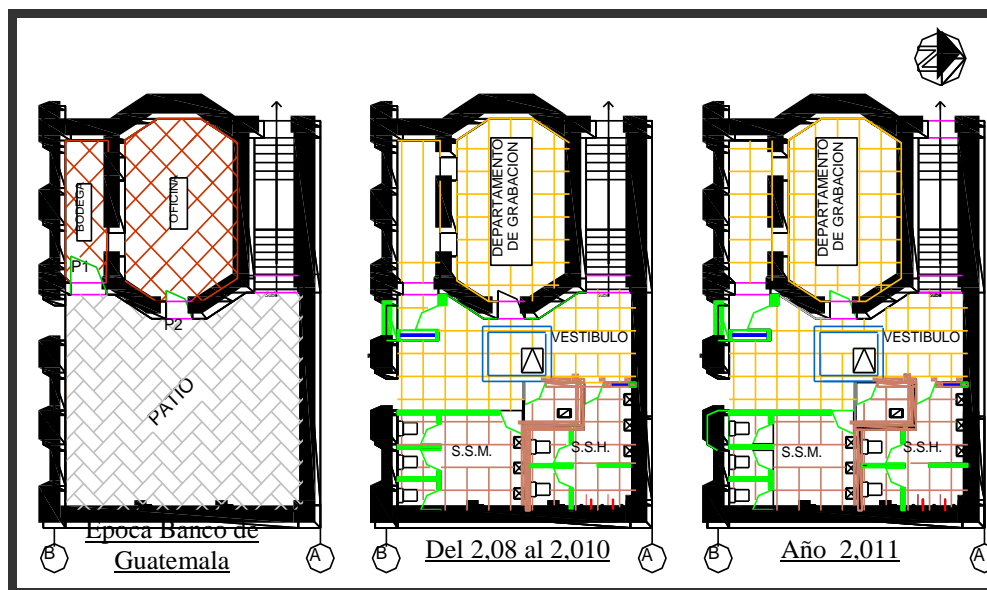
CAMBIOS RECIENTES DE SOTANO DENTRO DEL AREA No. 3

El espacio es frío, Elegante, lineal, sensación de un espacio moderno en estructura antigua

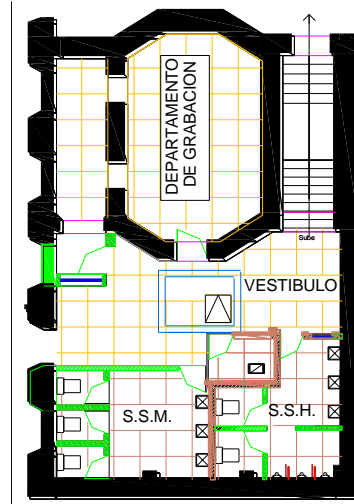
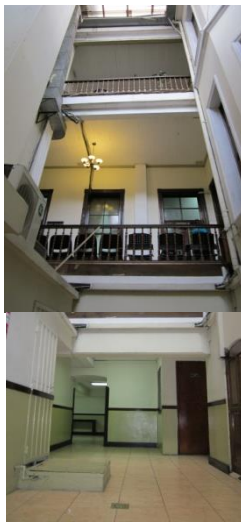
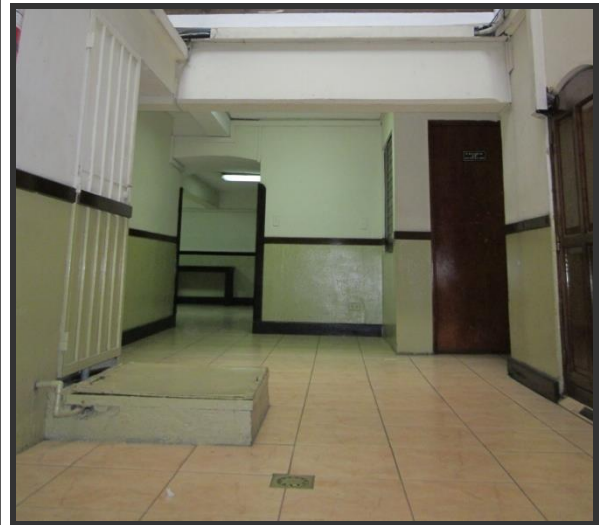
Vista de N a S. obsérvese la integración
espacial y la triple altura

Vista del área No. 3 de N. a S.

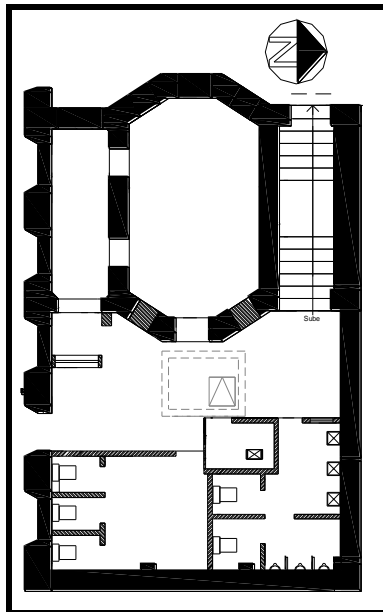
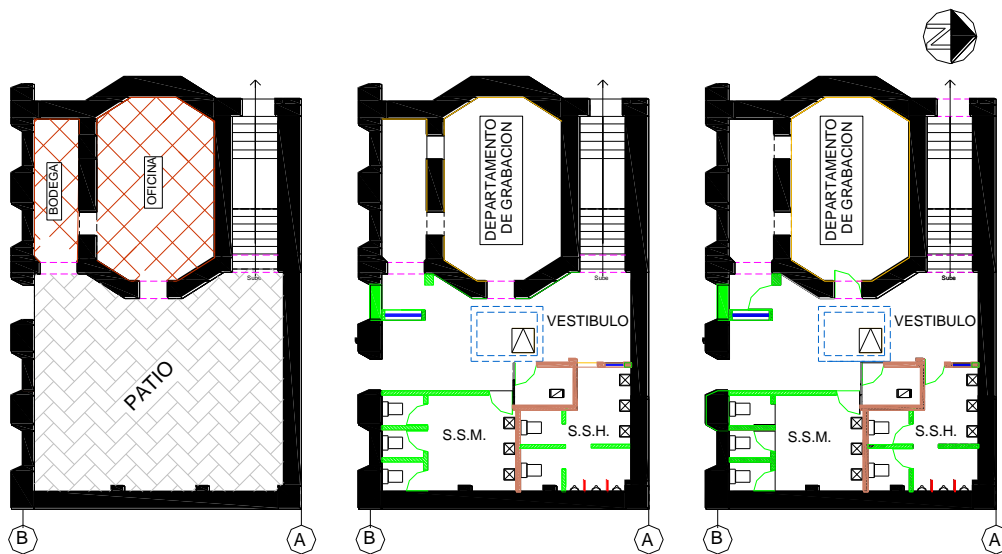
PLANOS AREA No. 3

Al Igual que en las áreas No. 1 y No. 2, se puede observar que los muros principales aún se conservan, pero se han acondicionado de acuerdo a las necesidades requeridas, creando ambientes que antes no existían, como es el caso del servicio sanitario para diputados (as), que se ubica al este del área, cuyo exterior es de block y tabla yeso, sus divisiones también son de tabla yeso, éste sector ha sido el más alterado del área. En la parte sur, se ha agregado un cubículo de tabla yeso, que es el que cubre la puerta No. 1, probablemente para protección de las oficinas que ahí se ubican.

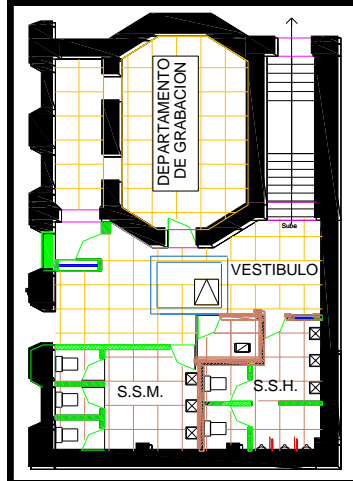
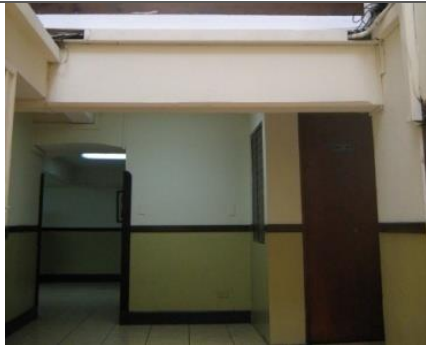
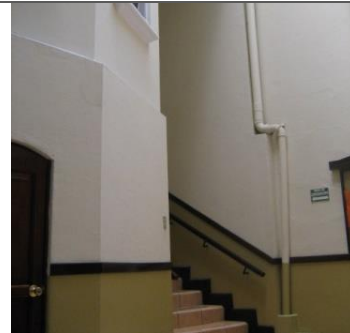
Muro sur y cubículo de tabla yeso, vista de N. a S.

Muros que rodean acceso de gradas al 1er. nivel, vista de SE. a NO.

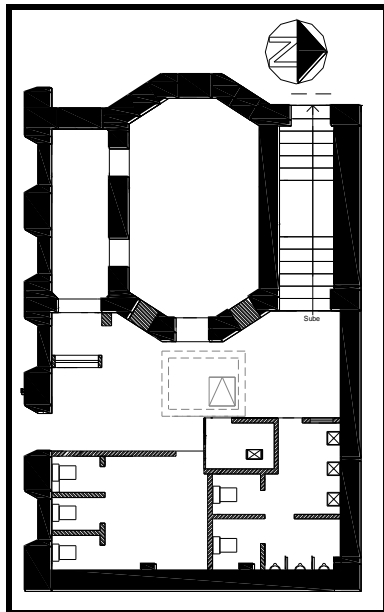
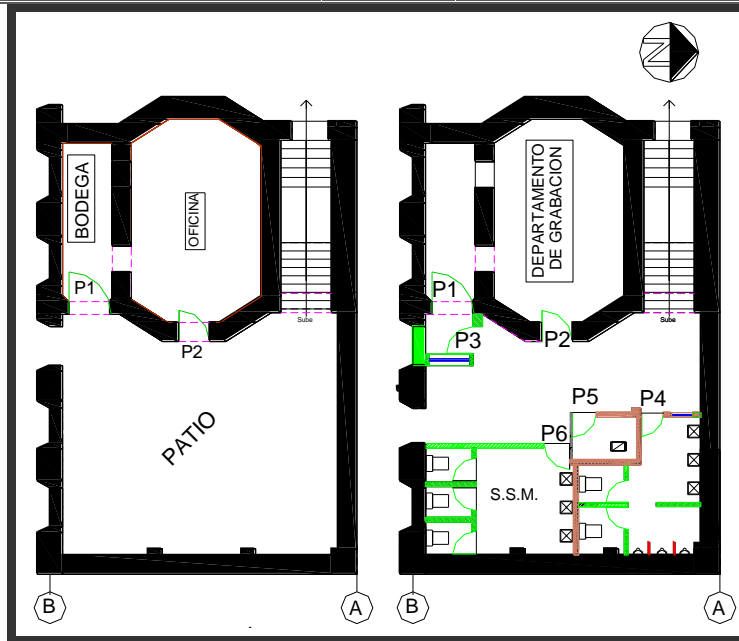
PLANOS AREA No. 3

Se puede decir que de las puertas aún se conservan dos las cuales fueron restauradas, siendo estas La No. 1, que corresponde a la interior que conduce al estudio de grabación, y que no se observa a simple vista por el cubículo de acceso que se añadió y que cubrió el nicho No. 3, y la identificada con el No. 2, ubicada en el octógono, que también conduce al estudio de grabación. Para ingresar al cubículo se instaló otra puerta, al igual que se hizo para el ingreso a los sanitarios, las cuales son de madera, identificadas con los Nos. 3, 4 y 6 la No. 5 es de metal y conduce al cuarto de máquinas.

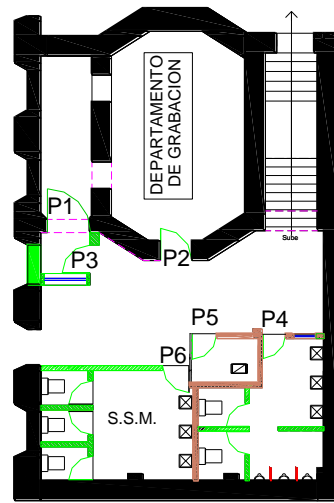
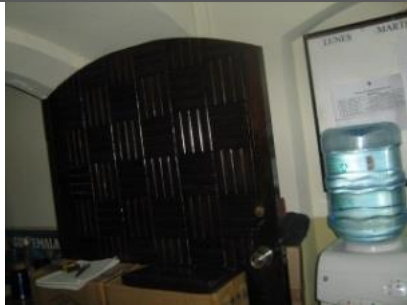
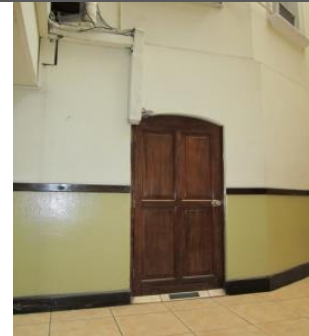
Puerta No. 1, interior a estudio de grabación

Puerta No. 2, en octógono, vista de E. a O.

| SIMBOLO | DESCRIPCION | DIMENSIONES | MATERIALES | CANTIDAD |
|---|---|---|---|---|
| P-1 | PUERTA No. 1 | 1.80 mt. x 1.08 | CONACASTE | 1 |
| P-2 | PUERTA No. 2 | 1.82 mt. x 0.88 | CONACASTE | 1 |

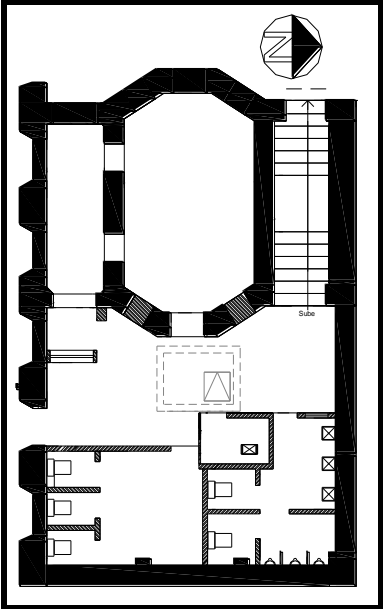
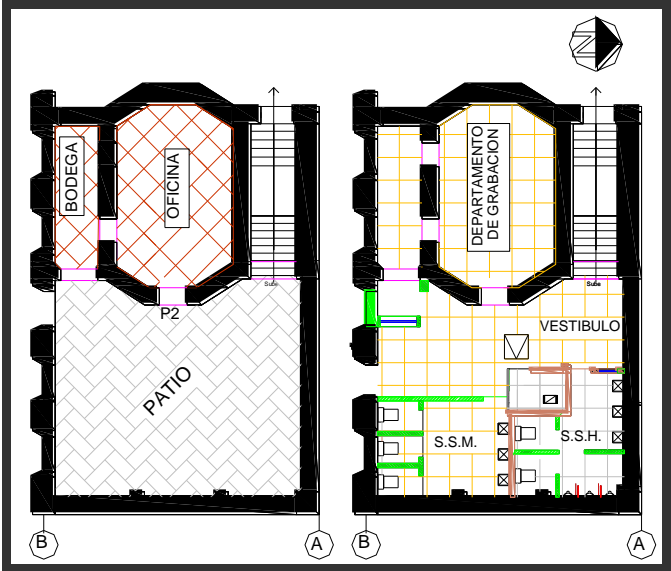
<p>PLANO DEL LEVANTAMIENTO</p> | <p>P I S O S Y Z O C A L O</p> | <p>Descripción: Los pisos del área son una continuación de los del área No. 1 y 2, (de cerámica beige, de 0.40x0.40), tal y como se aprecia en las fotografías adjuntas. En lo que se refiere al zócalo, se puede afirmar que también es beige, pero con un grado de tonalidad verde, cuya altura es de 1.00 Mt. Enmarcado por madera fina en la parte inferior de 0.15 cms. y superior, de 0.07 cms.</p> | | | | |
|

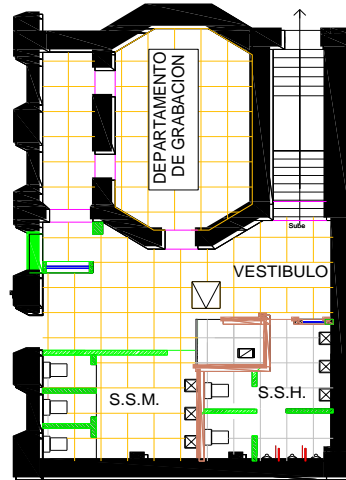
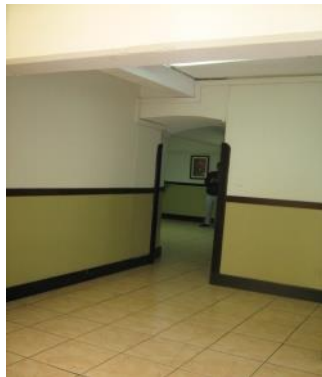
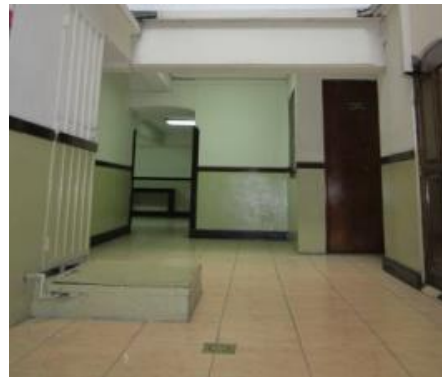
Piso en vestíbulo área No. 3, vista de NO. a SE.

Vista de N. a S. zócalo área No. 3
