**LA CASA LARRAZÁBAL COMO REFERENTE GUATEMALTECO
DEL MOVIMIENTO ECLÉCTICO - CATÁLOGO TEÓRICO
GRÁFICO, GUATEMALA CIUDAD**

Proyecto desarrollado por:
BIDKAR ALESSANDRO LANUZA PINEDA
PARA OPTAR AL TÍTULO DE
ARQUITECTO
GUATEMALA AGOSTO 2,018

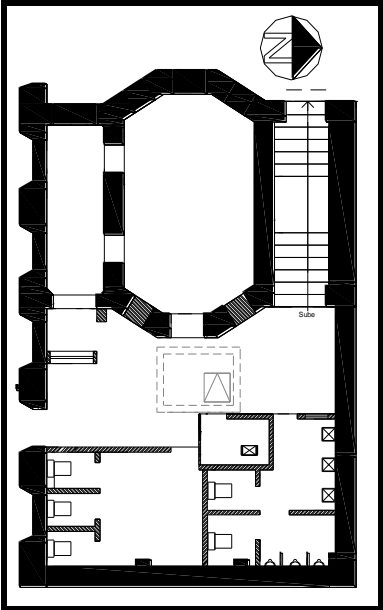
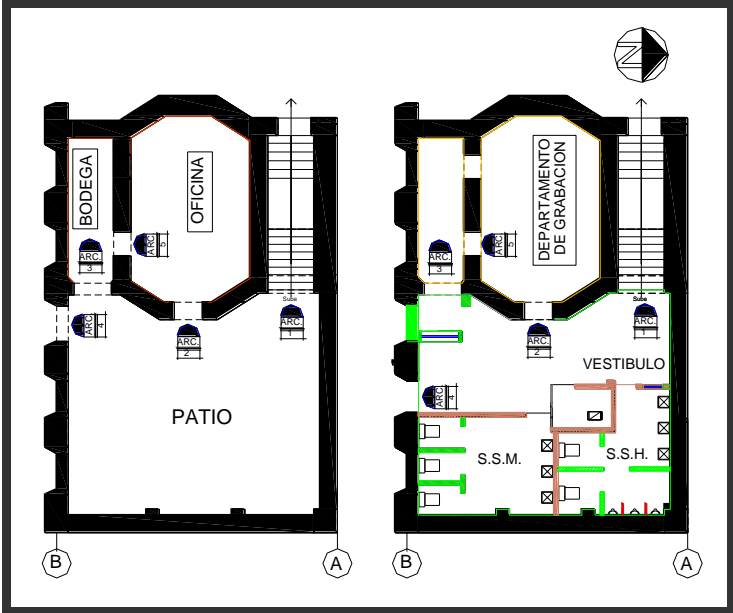
<p style="text-align: center;">PLANO DEL LEVANTAMIENTO</p> | <p style="font-size: 2em; font-weight: bold; text-align: center;">A R C O S</p> <p>Descripción: En el área se pueden observar dos estilos de arco: El denominado de medio punto, localizado en el acceso de las gradas que conducen al primer nivel, identificado con el No.1. que se repite, tanto en el arranque de las gradas, como en la puerta donde terminan las mismas, y el escarzado rebajado, identificado en los arcos Nos. 2,3,4 y 5 Ver: localización y medidas en nomenclatura adjunta</p> | | | | | |
|

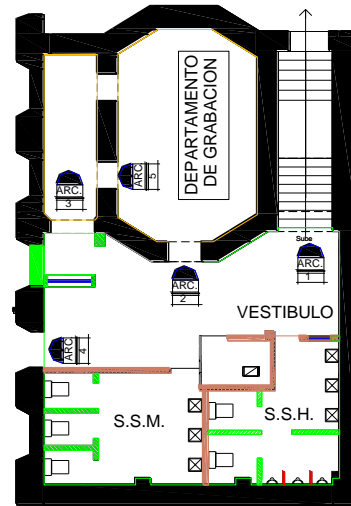
Arco de medio punto vista de SE. a NO

Arco No. 4 escarzado rebajado, vista de N. a S.

| SIMBOLO | DESCRIPCION | ALTURA | ANCHO | PROFUNDIDAD |
|---|---|---|---|---|
| | ARCO 1 | 5.00 Mt. | 1.60 Mt. | 0.60 Mt. |
| | ARCO 4 | 2.03 Mt. | 1.04 Mt. | 0.60 Mt. |

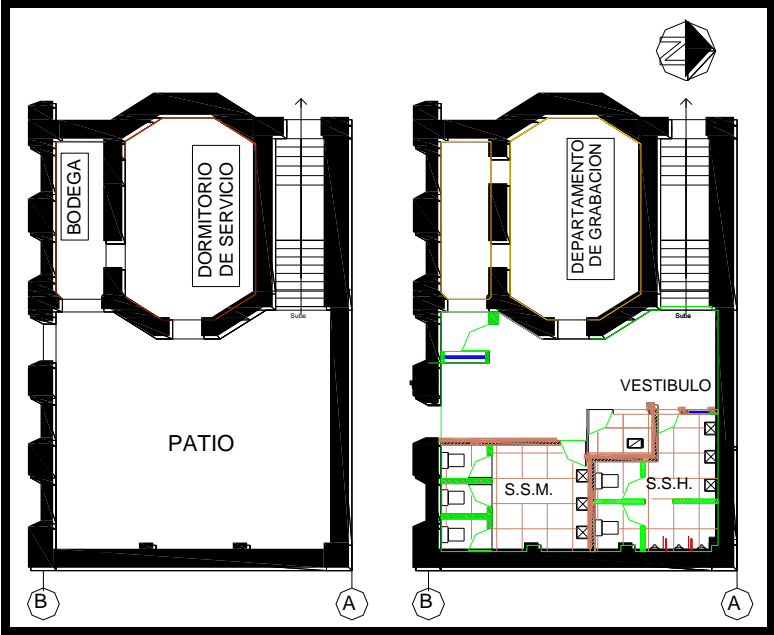
<p style="text-align: center;">PLANO DEL LEVANTAMIENTO</p> | <p>G R A D A S</p> <p>Descripción: El acceso del sótano al primer nivel se realiza por medio de 12 gradas que miden 0.18 cms. de huella y 0.36 cms. de contra huella, y un descanso de 1.60 Mts. de ancho por 1.65 Mts. de largo, es probable que el material original haya sido de baldosa, como se observa en otras construcciones coloniales. Dichas gradas están rodeadas de un zócalo color beige, similar al observado en las áreas No. 2 y 3. y pasamanos de madera</p> | | | | | |
|

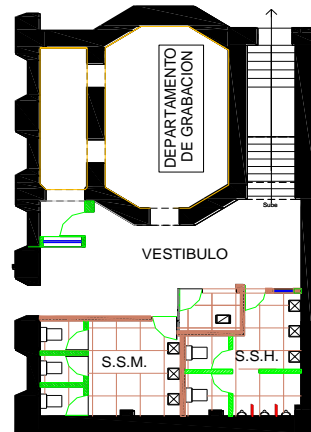
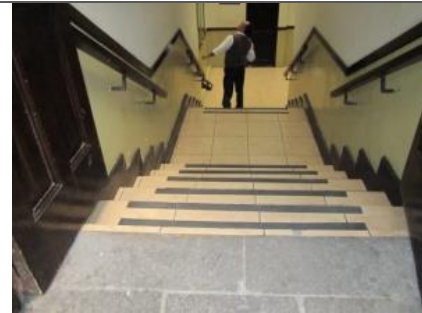
Gradas que conducen del sótano al primer nivel, vista de E. a O.

Gradas, vista de O. a E.

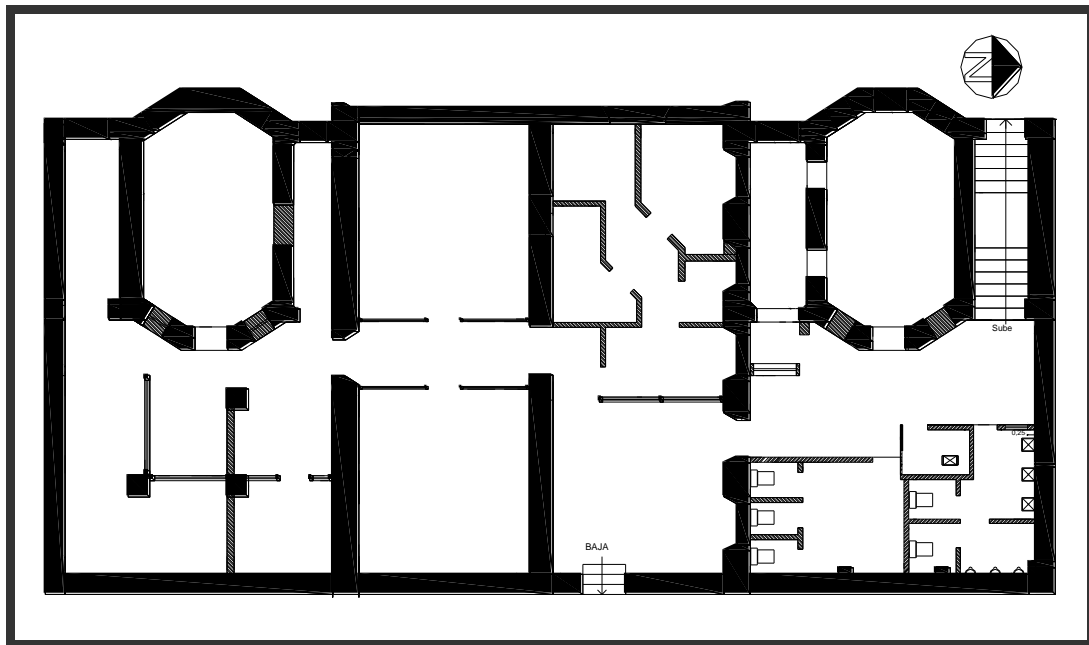
LEVANTAMIENTO DEL MONUMENTO DE CÓMO ESTA

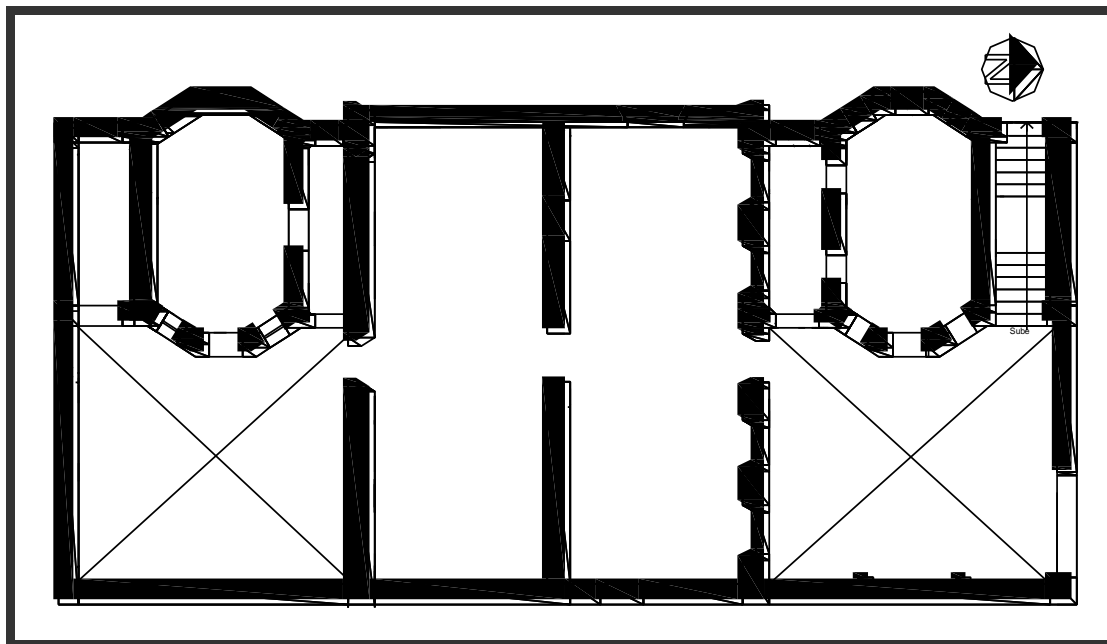
LEVANTAMIENTO DEL MONUMENTO DE CÓMO FUE

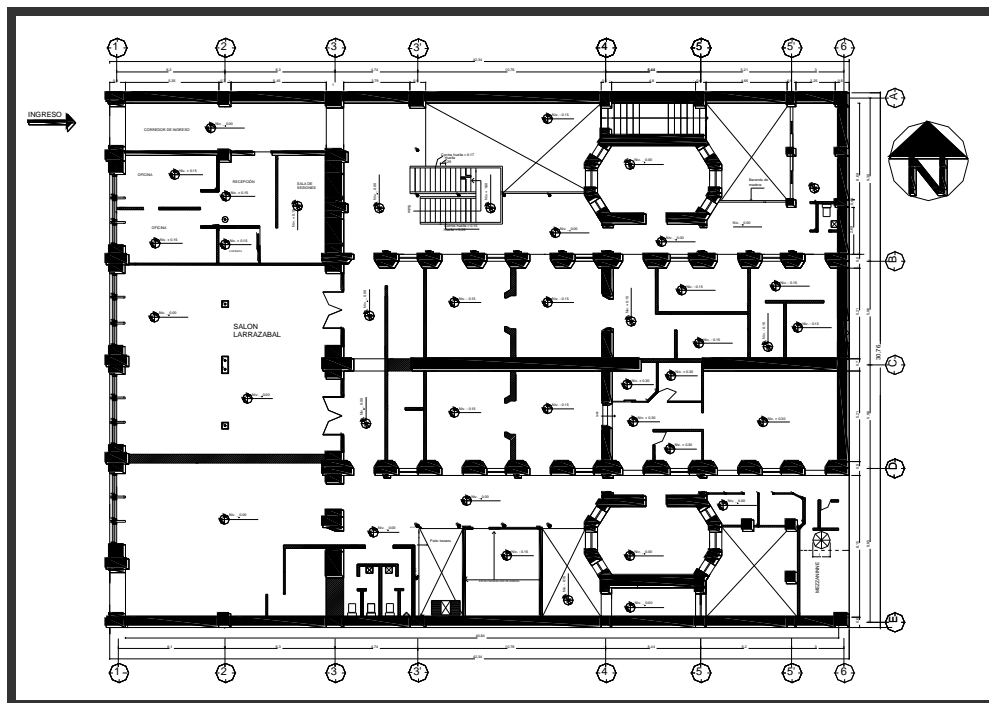
ANÁLISIS DE DISEÑO: Tal y como ya se ha mencionado el diseño según levantamiento es simétrico, estaba formado por lo que en adelante llamaremos “alas”, ubicadas hacia el norte y sur respectivamente, y el ala frontal que abarca todo el ancho del terreno, y va de norte a sur, y que en gran parte corresponde al salón “Larrazábal”. Todas las áreas poseen ventanas y puertas de madera, las cuales proporcionan iluminación y ventilación a cada uno de los ambientes. Los pisos de las mencionadas áreas, probablemente, eran de baldosa, excepto el de piedra localizado en el patio que conduce al sótano. Hacia el centro del ala, se encuentra un módulo de gradas por medio de las cuales se accede al segundo nivel. Los muros principales son de mampostería de ladrillo, las divisiones pudieron haber sido de madera u otro material utilizado en la época. Sus acabados en paredes están repellados y alisados.

PLANO PRIMER NIVEL DEL LEVANTAMIENTO REALIZADO

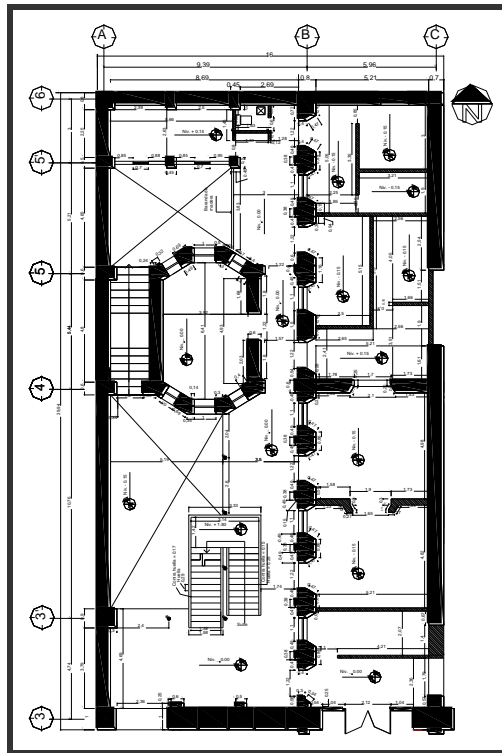
PLANO DEL LEVANTAMIENTO

Descripción del ala: Como se mencionó, de acuerdo al levantamiento hecho, los espacios inicialmente fueron principalmente destinados para locales comerciales y en la actualidad por sus dimensiones ha sido utilizada para oficinas públicas y despachos de las comisiones del Congreso de la República. En esta ala se encuentra el único núcleo de gradas que conduce al segundo nivel, el patio central se convirtió en vestíbulo que conduce al sótano y corredores que a su alrededor se distribuyen las oficinas de la institución.

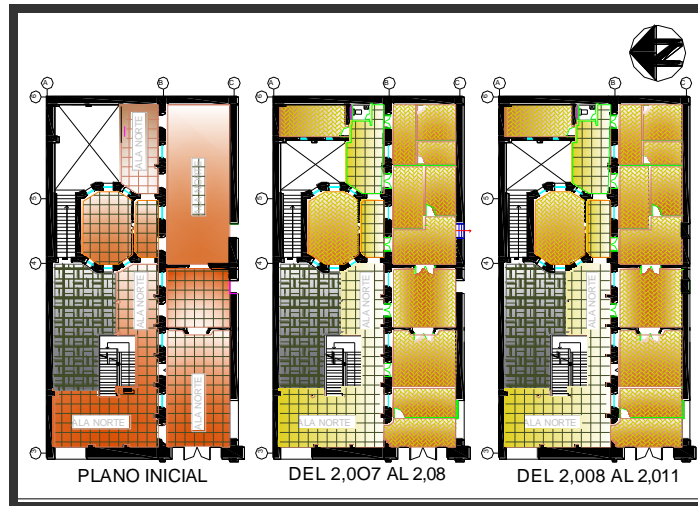
CAMBIOS RECIENTES PRIMER NIVEL (ALA NORTE)

El espacio es frío, Elegante, lineal, sensación de un espacio moderno en estructura antigua

Combinación de antiguo con moderno

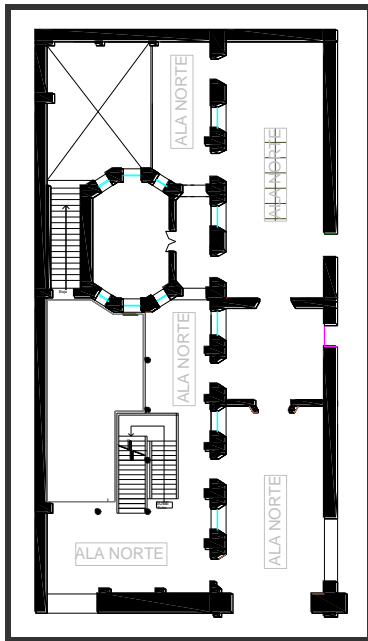
PLANO DEL LEVANTAMIENTO

Descripción: Los muros principales que rodean el primer nivel y específicamente el ala norte, (como se aprecia en los planos) son de mampostería de ladrillo las, modificaciones realizadas son mínimas y corresponden más que todo a divisiones hechas de tabla yeso y plywood.

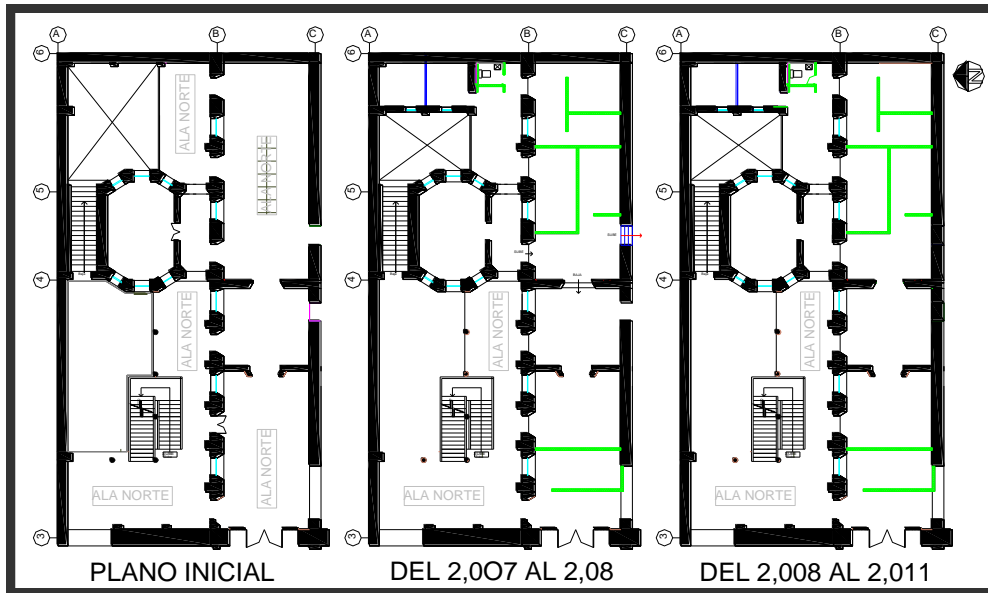
PLANOS PRIMER NIVEL (ALA NORTE)

Época del banco de Guatemala Periodo del 2,00 al 2,010 Año 2,011

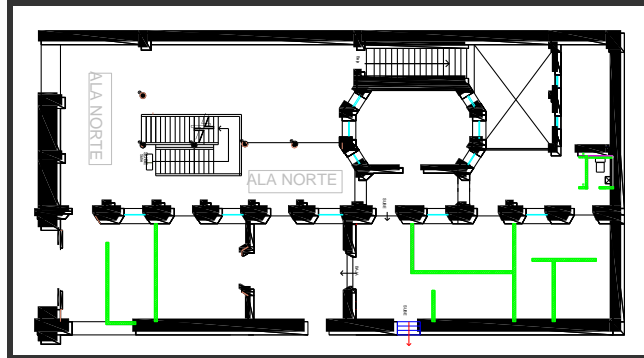
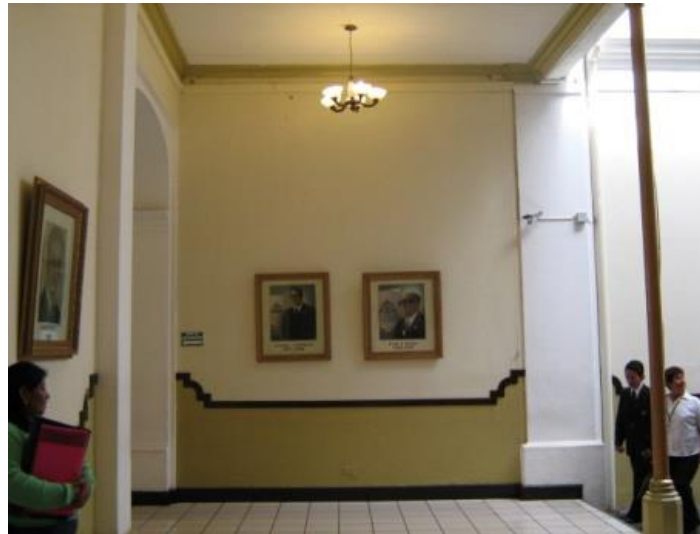
VISTA PRIMER NIVEL (ALA NORTE)

Vista parcial de muro norte en ingreso principal

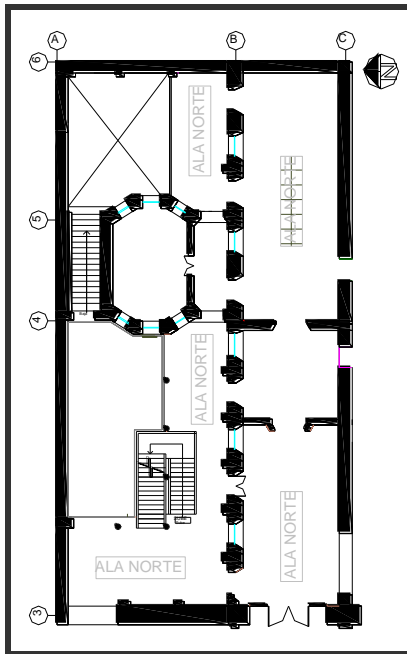
PLANO DEL LEVANTAMIENTO

Las puertas y las ventanas son de maderas color café. Las puertas en este nivel no son totalmente de madera, ya que de la mitad para arriba están compuestas con vidrio nevado. El total de las puertas en el ala es de 6, cuyas dimensiones son de 3.14 de alto por 1.22 de ancho. Hay 3 tipos diferentes de ventanas y son tipo guillotina: La No. 1 es de 2.47 de alto por 1.08 de ancho, la No. 2 es de 2.47 de alto por 0.70 de ancho, y la No 3 es de 0.70 por 0.70, el total de ventanas es de 13. Los detalles de las ventanas y puertas del ala norte, se repiten en el segundo nivel.

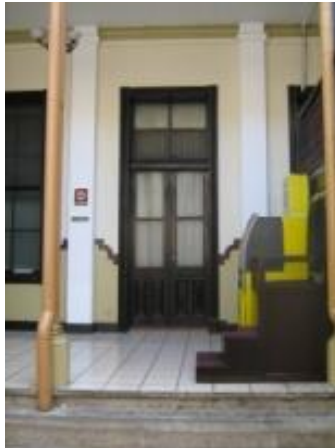
Puerta en corredor

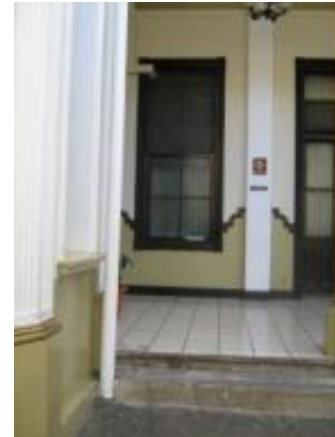
Ventana en corredor que conduce a octágono

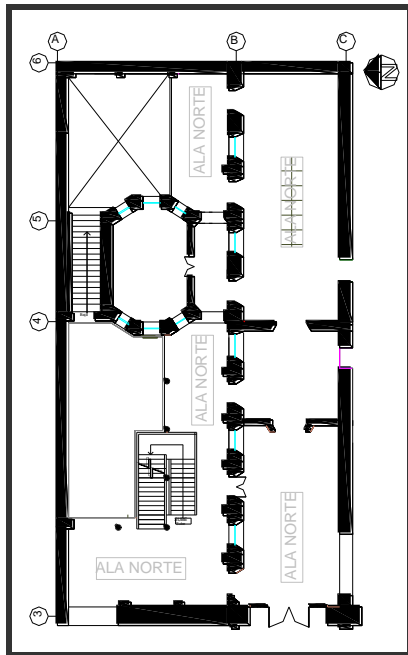
PLANO DEL LEVANTAMIENTO

Actualmente el piso en el primer nivel, dependiendo del área, es de piedra, cerámica o madera, pero esto no fue así al principio. El piso de piedra cortada localizado en el patio que conduce al sótano, corresponde al diseño original, y aún se conserva. El corredor e interior de las oficinas, era de baldosa, posteriormente, los corredores fueron cubiertos con piso cerámico beige de 0.30x0.30 y el interior con duela de madera. En lo que se refiere al zócalo, este es compuesto, su base es de madera fina, sus dimensiones: de 0.15 cms. de altura, luego se observa una parte pintada de color beige pero con un grado de tonalidad verde, de 0.85 cms. y un remate también de madera, de 0.07 cms.

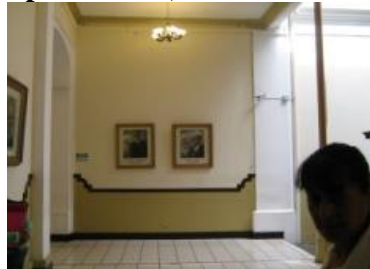
Zócalo y piso en corredores.

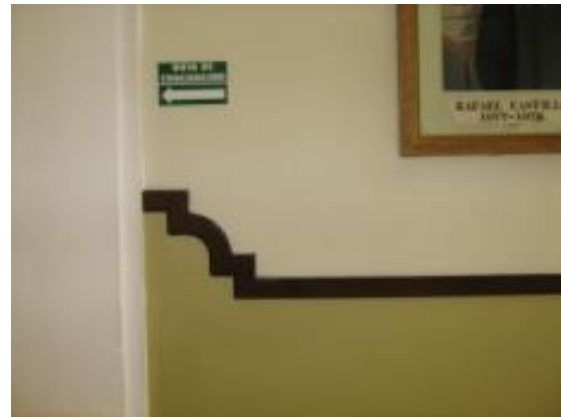
Detalle de zócalo en ingreso norte

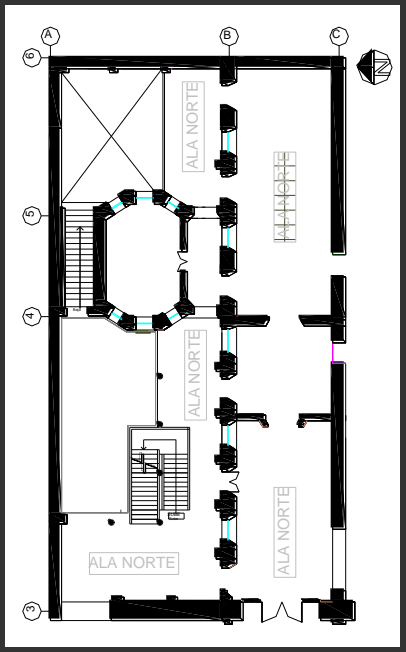
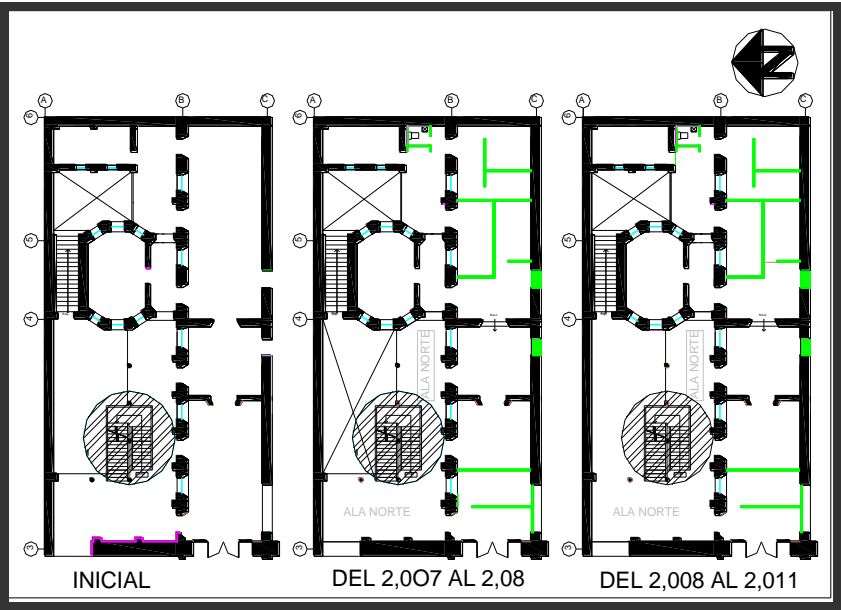
| CASA LARRAZABAL (PRIMER NIVEL) ALA NORTE | | 46/143 |
|---|---|---|
| <p data-bbox="261 978 745 1010">PLANO DEL LEVANTAMIENTO</p> | <p>G R A D A S Y B A R A N D A S</p> | <p data-bbox="930 369 1101 401">Descripción:</p> <p data-bbox="930 405 1461 726">Las gradas y barandas son de madera café barnizada, excepto las que conducen al sótano que son de piedra. Las gradas y barandas se localizan sobre todo en el acceso que conduce al segundo nivel. Las barandas son de madera torneadas. Las dimensiones de las gradas son: Huella 0.29 cms. y de contra huella 0.17 cms.</p> |

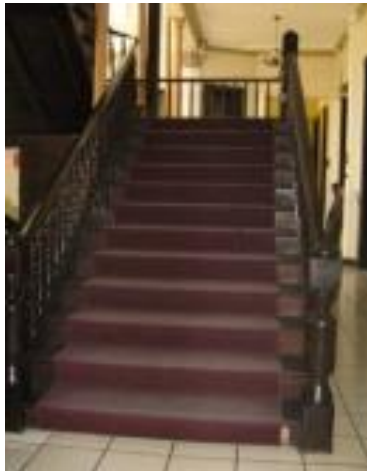
2) Gradas que conducen al segundo nivel

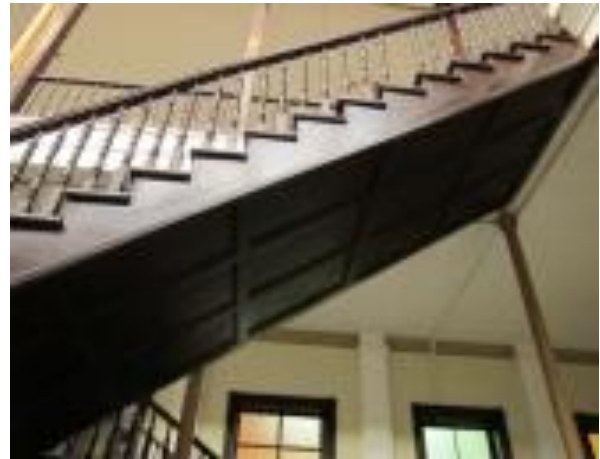
3) Vista de gradas, desde el primer nivel

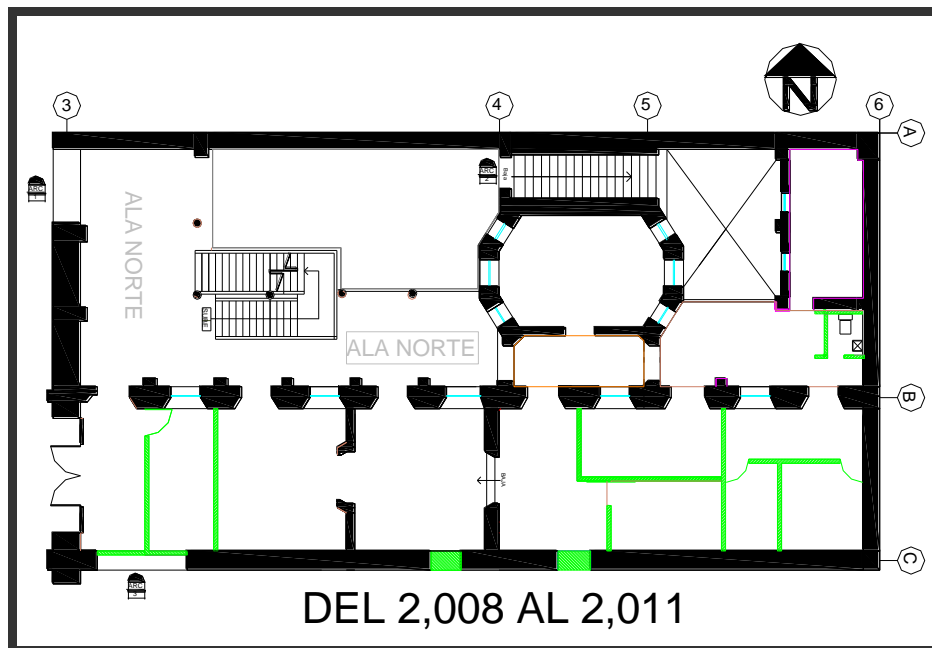
PLANOS PRIMER NIVEL (ALA NORTE)

El arco No. 1 es el que se localiza en el ingreso principal norte de Casa “Larrazábal”, su estilo es Rebajado realizado, su altura es de 4.07, su ancho de 2.49, y profundidad de 0.92. El arco No. 2, es el que se localiza en el acceso al sótano, su estilo es de ½ punto, su altura es de 5.00, su ancho de 1.26, y su profundidad es de 0.40. El arco No. 3, es el que se localiza en el pasillo que conduce al ala sur, su estilo es Rebajado, su altura es de 4.34, su ancho es de 3.30, y su profundidad de 0.87.

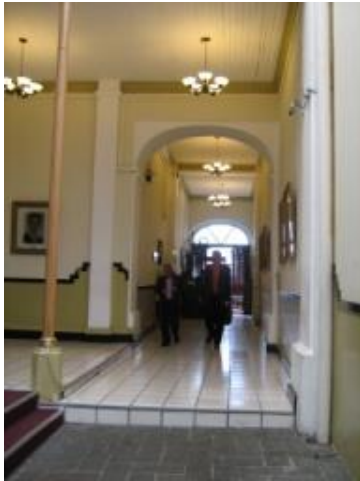
1) Arco No. 1, en ingreso a casa "Larrazábal"

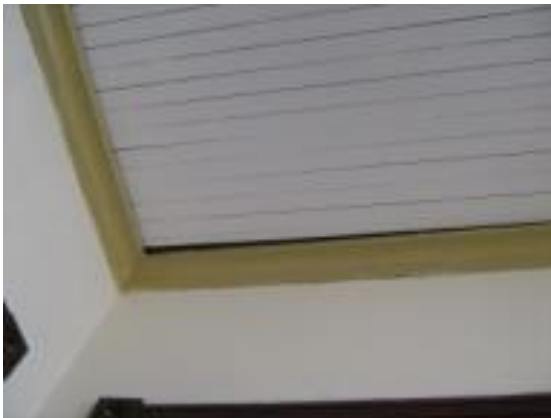
1) Cielo falso de machimbre blanco

Es de tipo machimbre color blanco, enmarcado con orillas color beige, con respiraderos geométricos, de influencia árabe, con lámparas tipo Art deco.

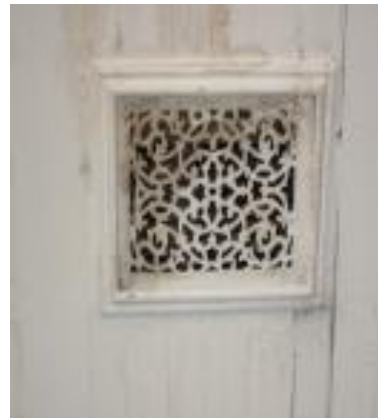
2) Respiradero geométrico en cielo falso

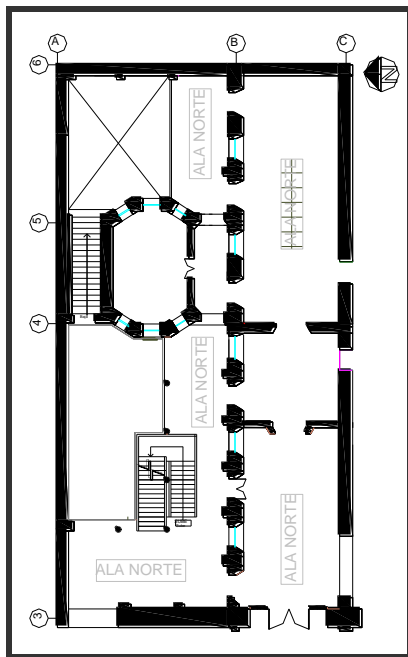
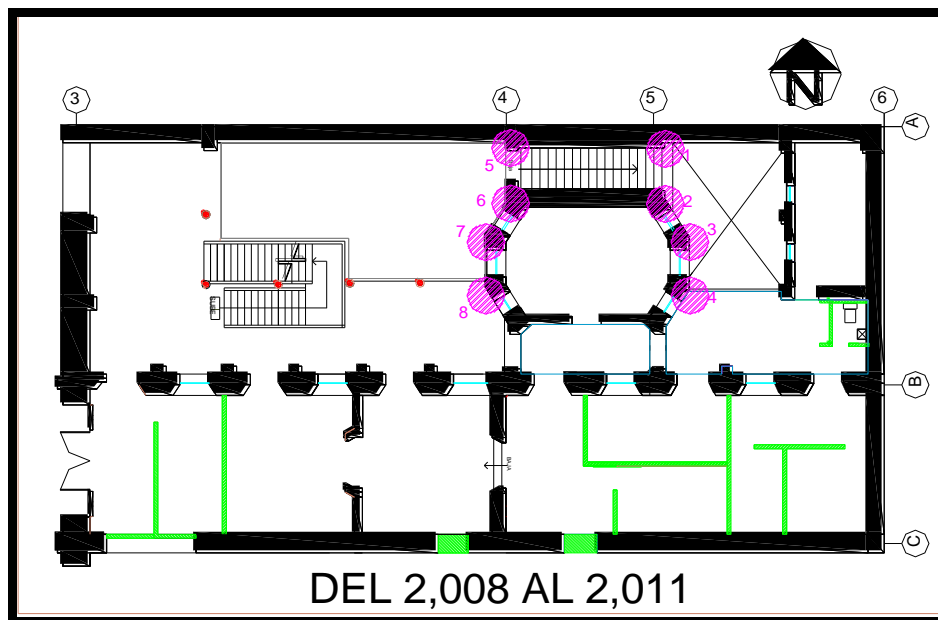
PLANO DEL LEVANTAMIENTO

Las pilastras que se localizan en el octógono, son estriadas color blanco, miden 3.34 mts. De altura por 0.30 cms. De ancho, están coronadas por un capitel compuesto color dorado., tal y como se aprecia en la fotografía No. 1 de la izquierda. En el ingreso principal se puede observar un tipo de pilastra más ancho con basamento, sobre la cual se ubica el arco No. 1, está rodeada de un zócalo ascendente, que al unirse a la pilastra le da apariencia de pirámide, de estilo art deco, como se puede observar en la fotografía No. 2. En el corredor también se encuentran cinco pilares de hierro colado cilíndricas.

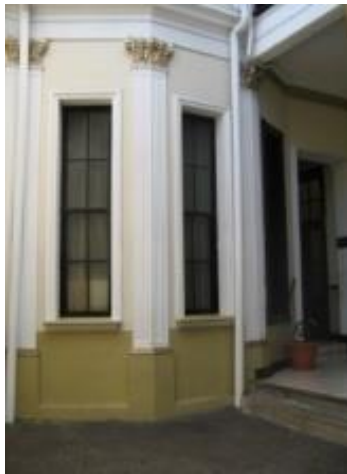
1) Ventanas y pilastras en octágono norte

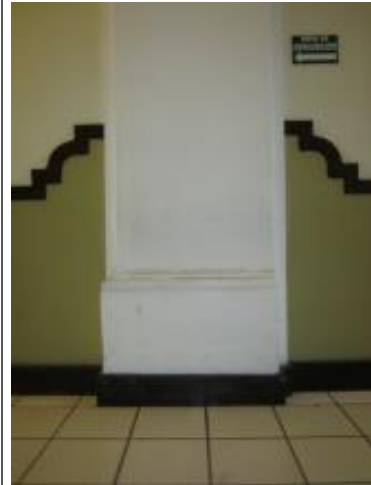
2) Pilastra norte en ingreso principal

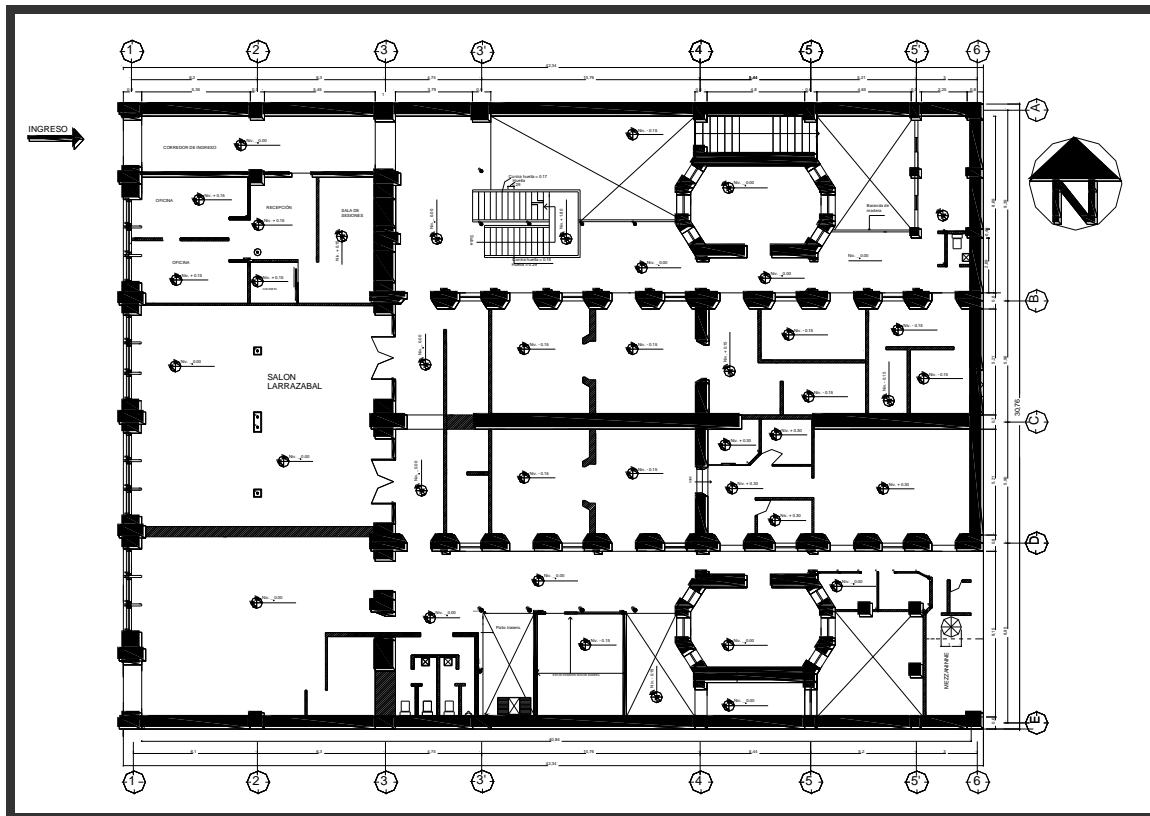
ANÁLISIS DE DISEÑO: El ala frontal abarca todo el ancho del terreno, y va de norte a sur, y que en gran parte corresponde al salón “Larrazábal”. Posee ventanas y puertas de madera, las cuales proporcionan iluminación y ventilación. Los muros principales son de mampostería de ladrillo, está dividido por tres áreas, hacia el sur el departamento financiero, en el Centro el Salón Larrazábal y hacia el norte oficinas de alguna bancada. Sus acabados en paredes están repellidos y alisados.

PLANO PRIMER NIVEL DEL LEVANTAMIENTO REALIZADO

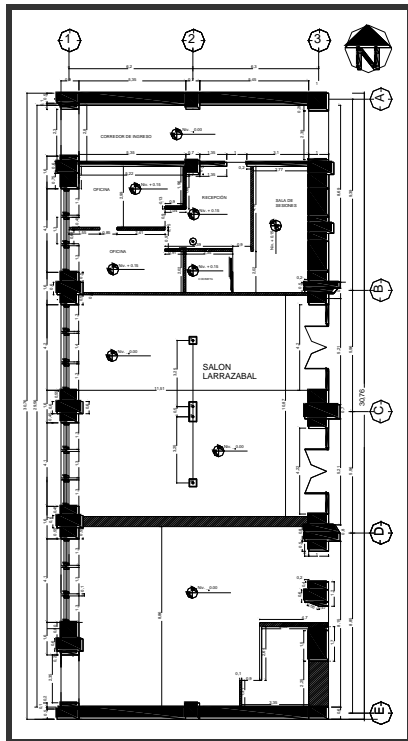
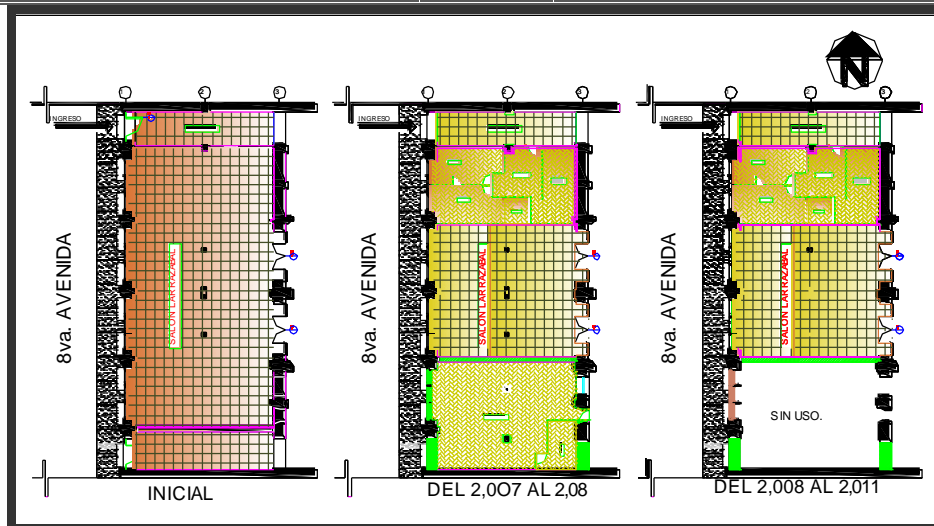
PLANO DE CAMBIOS EN ALA FRONTAL

Descripción: El espacio central de esta ala, y que en su inicio sirvió para comercios, y luego como área de atención al público, cuando funcionaron los Bancos. Posteriormente, quedó como un gran salón, que hoy es conocido como salón “Larrazábal”. Actualmente es utilizado para reuniones y conferencias de prensa. Hacia los extremos norte y sur del mismo, se ubicaron oficinas. En el extremo norte se encuentra la tercera secretaría, hasta el día de hoy, hacia el sur, se ubicaron las oficinas del departamento Financiero, hasta el 2008. Las divisiones en esta ala, se hicieron de tabla yeso, durok y cubículos de melamina y vidrio, Tal y como se aprecia en el plano 2007-2008. Durante los años 2010 y 2011, el espacio que ocupara el departamento Financiero, cayó en desuso.

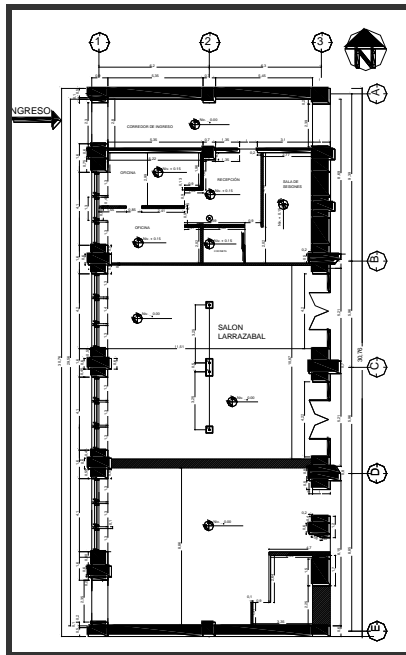
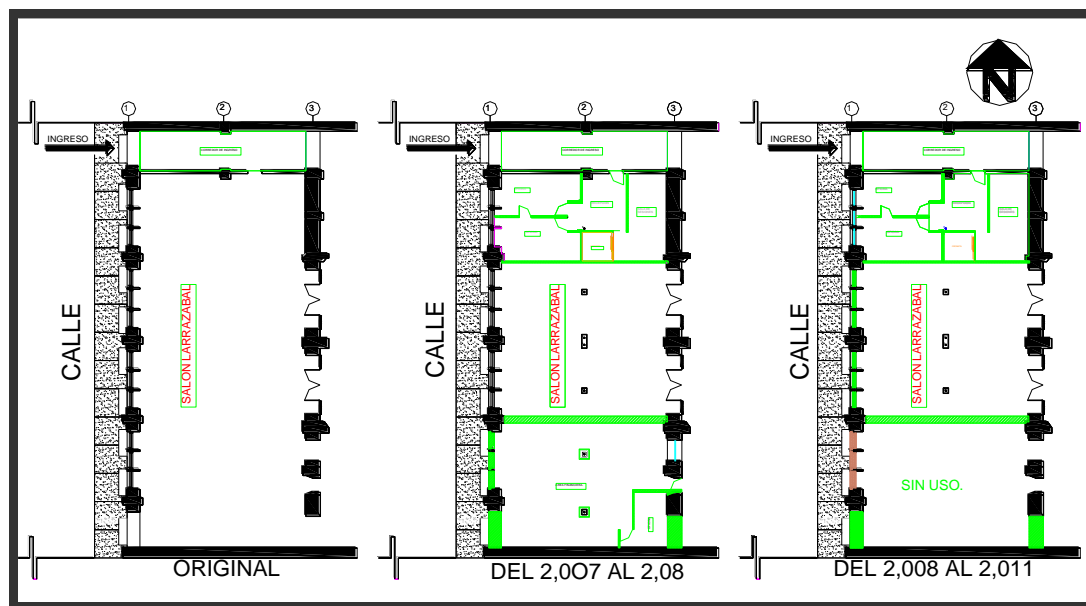
PLANOS PRIMER NIVEL (ALA FRONTAL)

M
U
R
O
S

Descripción: Los muros que rodean el ala frontal, (como se aprecia en los planos, según levantamiento propio) son de mampostería de ladrillo, las divisiones, norte y sur, que rodean el salón “Larrazábal” fueron hechas posteriormente, probablemente sean de tabla yeso, también se utilizó melamina y vidrio en las oficinas del Departamento Financiero, ubicadas hacia el sur, posteriormente, este espacio quedó en desuso, según plano 2007-2008. Al igual que en las alas norte y sur del primer nivel,

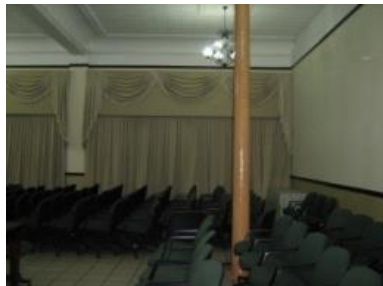
Muro norte del salón Larrazábal

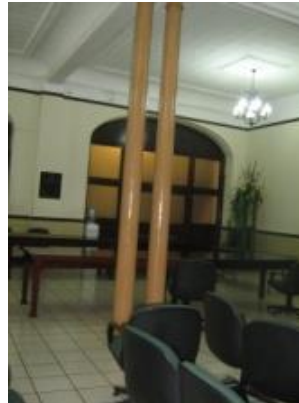
Vista de muros que rodean el
salón Larrazábal, y columnas de
metal

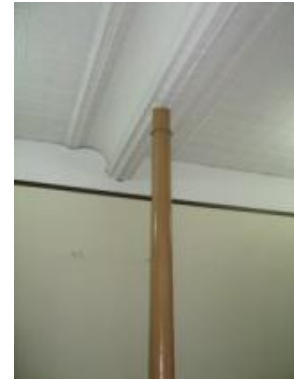
Integración de muro, viga y
columna de metal

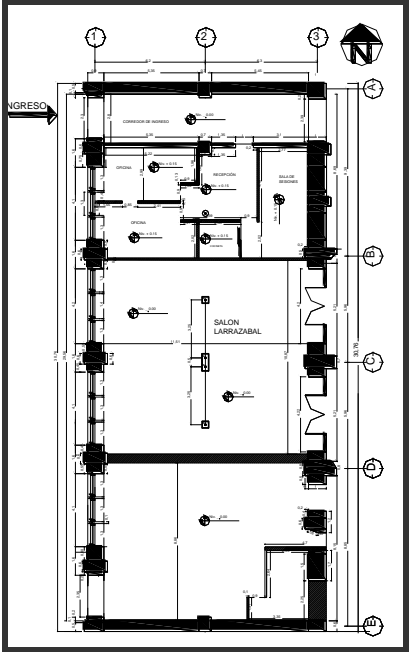
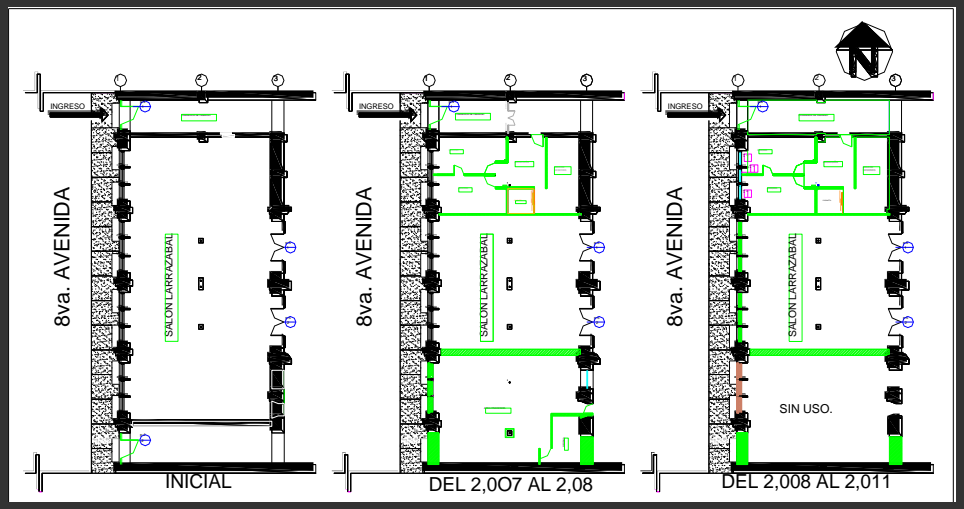
| CASA LARRAZABAL (PRIMER NIVEL) ALA FRONTAL | | 60/143 |
|---|---|--|
| <p data-bbox="472 1623 1218 1654">PLANOS PRIMER NIVEL (ALA FRONTAL)</p> | | |

| CASA LARRAZABAL (PRIMER NIVEL) ALA FRONTAL | | 60/143 |
|---|---|--|
| <p data-bbox="261 978 745 1010">PLANO DEL LEVANTAMIENTO</p> | <p>P U E R T A S Y V E N T A N A S</p> | <p data-bbox="927 327 1101 359">Descripción:</p> <p data-bbox="927 365 1461 800">El ala frontal, en la parte exterior del primer nivel, debido al uso comercial que se le dio durante mucho tiempo, no tiene ventanas, pero si, puertas, dentro de las cuales, se encuentran las de los ingresos principales, norte y sur de la vivienda, que son de madera fina café, y en el interior las dos puertas de ingreso al salón “Larrazábal”, que no son totalmente de madera, ya que de la mitad para arriba es una combinación de madera y vidrio nevado.</p> |

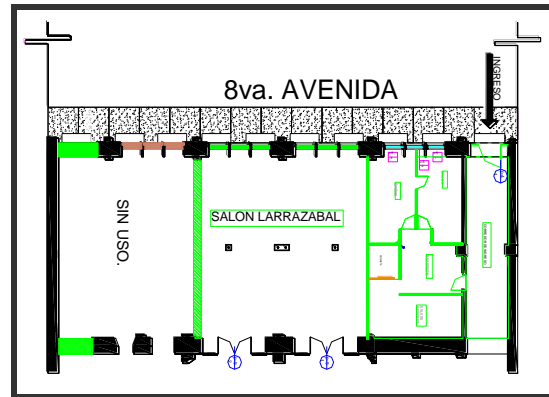
Vista superior e inferior de puerta de ingreso principal norte

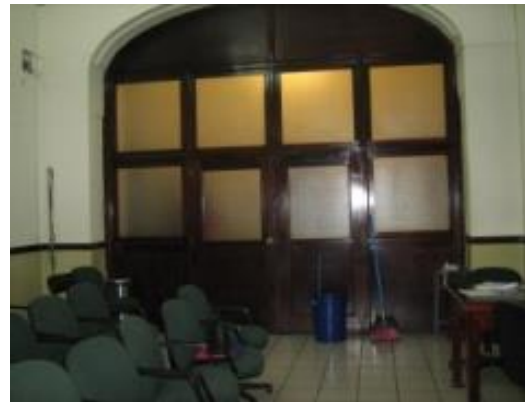
Puerta de ingreso norte al salón "Larrazábal"

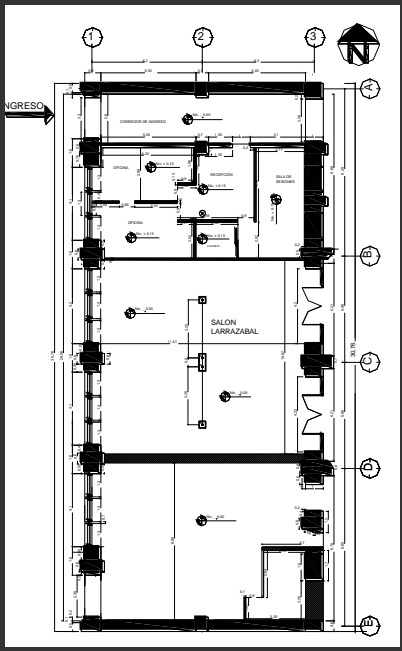
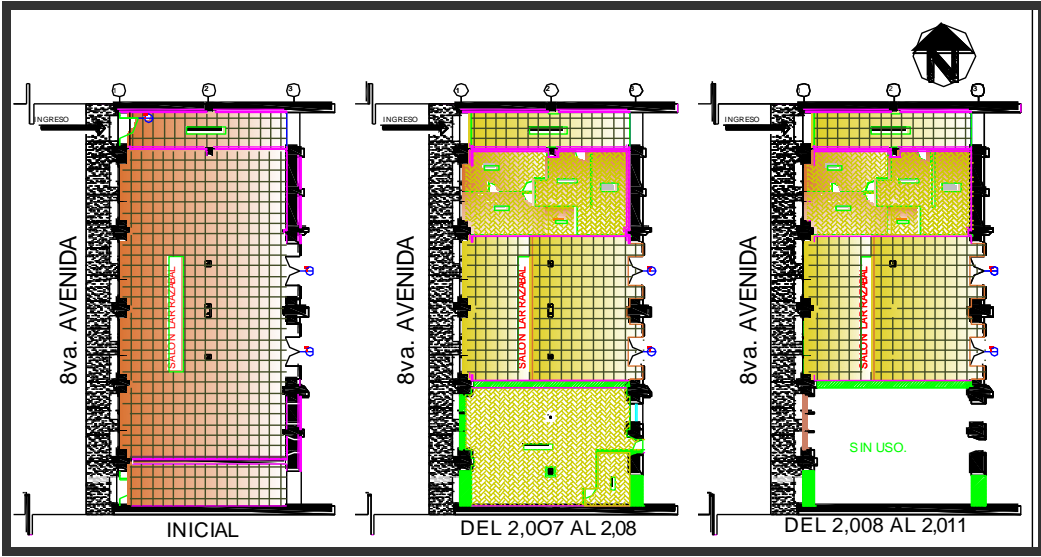
| CASA LARRAZABAL (PRIMER NIVEL) AL FRONTAL | | 62/143 |
|---|---|---|
| <p data-bbox="472 1665 1214 1696">PLANOS PRIMER NIVEL (ALA FRONTAL)</p> | | |

| CASA LARRAZABAL (PRIMER NIVEL) AL FRONTAL | | 62/143 |
|---|---|---|
| <p data-bbox="261 978 743 1010">PLANO DEL LEVANTAMIENTO</p> | <p data-bbox="834 338 867 968">P I S O S Y Z O C A L O S</p> | <p data-bbox="927 331 1101 363">Descripción:</p> <p data-bbox="927 369 1455 982">Los pisos en esta ala, al igual que el resto de la casa, eran de baldosa. En el caso del salón “Larrazabal”, posteriormente, se le puso piso de granito, y últimamente de cerámica color blanco. Con relación al zócalo, este es compuesto, su base es de la misma madera utilizada en las puertas y ventanas, de 0.15 cms. de altura, luego se observa una parte pintada de color beige con un grado de tonalidad verde, de 0.85 cms. y un remate también de madera, de 0.07 cms. En el salón “Larrazabal”, y la tercera secretaria se puede observar, en la parte superior de los muros, un ribete café, similar al del zócalo.</p> |

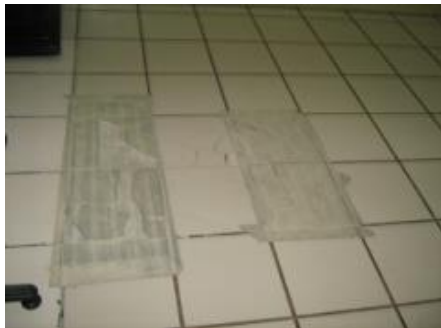
Piso cerámico en salón Larrazábal

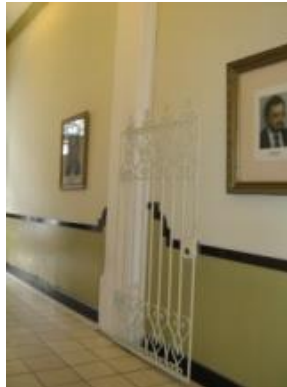
Zócalo en ingreso principal

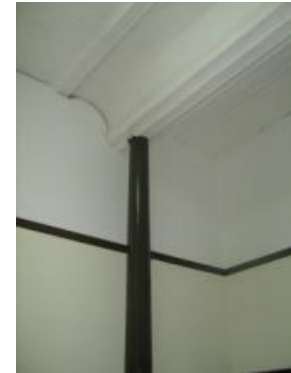
Parte superior de zócalo en oficina

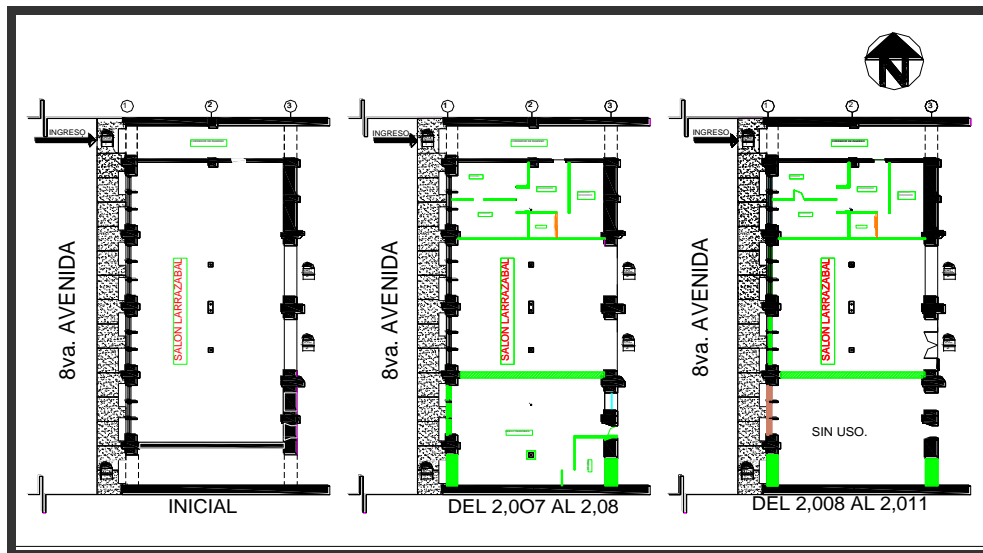
PLANOS PRIMER NIVEL (ALA FRONTAL)

A
R
C
O
S

En esta ala, los arcos se localizan en las puertas de ingreso al inmueble, identificadas con los numerales 5 y 7, ubicadas hacia el norte y sur respectivamente, éstos son de medio punto, y en las dos puertas de acceso al salón “Larrazábal”, los arcos son rebajados.

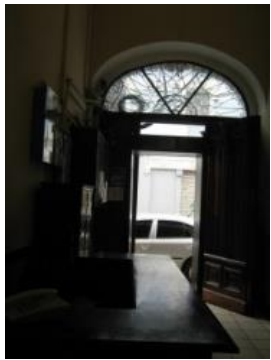
| CASA LARRAZABAL (PRIMER NIVEL) ALA FRONTAL | | 65/143 | | | |
|---|---|--|---|---|---|
| <p>Arco en puerta principal de ingreso norte, vista de O. a P.</p> | <p>1) Arco en puerta de ingreso al salón "Larrazábal"</p> | <p>2) Arcos en puertas de ingreso al salón "Larrazábal"</p> | | | |

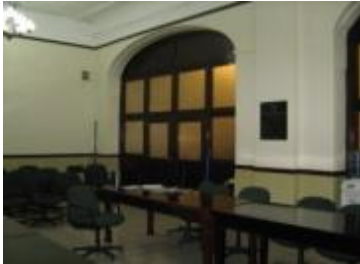
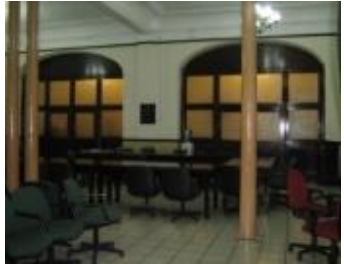
| CASA LARRAZABAL (PRIMER NIVEL) ALA FRONTAL | | 65/143 | | | |
|---|---|--|---|---|---|
| | ARCO 1 | 3.14 | 2.50 | 0.92 | 2 |
| | ARCO 2 | 2.47 | 4.20 | 0.92 | 2 |

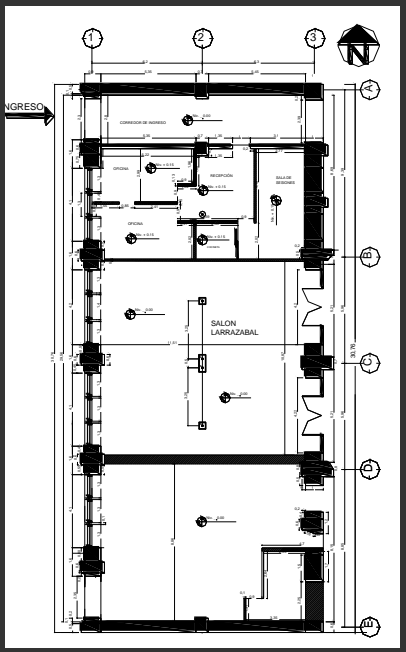
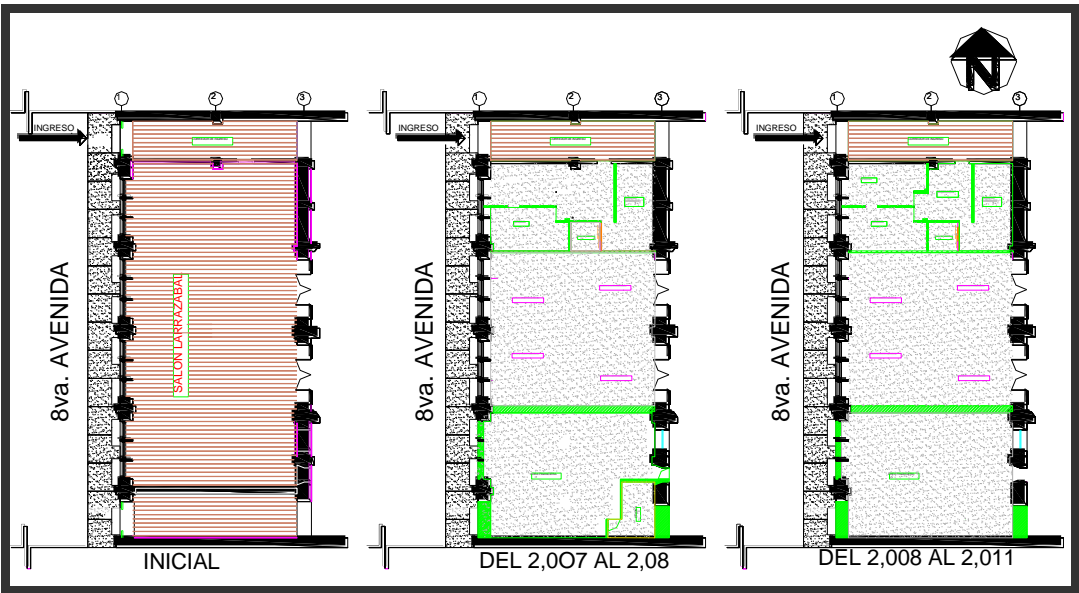
| CASA LARRAZABAL (PRIMER NIVEL) ALA FRONTAL | | 66/143 |
|---|--|---|
| <p data-bbox="472 1686 1219 1717">PLANOS PRIMER NIVEL (ALA FRONTAL)</p> | | |

| CASA LARRAZABAL (PRIMER NIVEL) ALA FRONTAL | | 66/143 |
|---|--|---|
| <p data-bbox="261 978 743 1010">PLANO DEL LEVANTAMIENTO</p> | <p data-bbox="829 390 870 863">C I E L O R A Z O</p> | <p data-bbox="927 401 1089 432">Descripción</p> <p data-bbox="927 436 1455 653">En esta ala, los entrepisos se hicieron de concreto, lleva lámparas tipo araña, y en la parte superior de los muros, se pintó un ribete café, tal y como se puede observar en las fotografías de la izquierda.</p> |

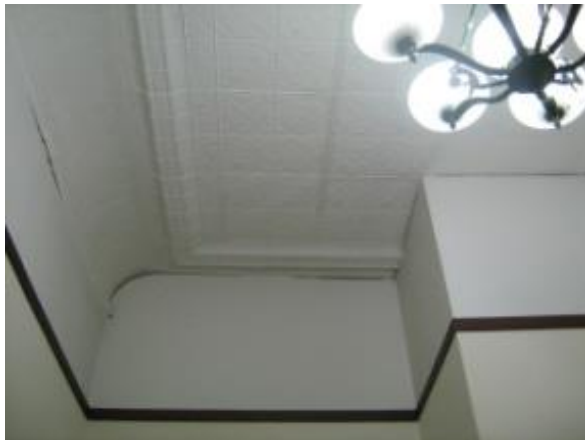
Cielo falso en tercera secretaría

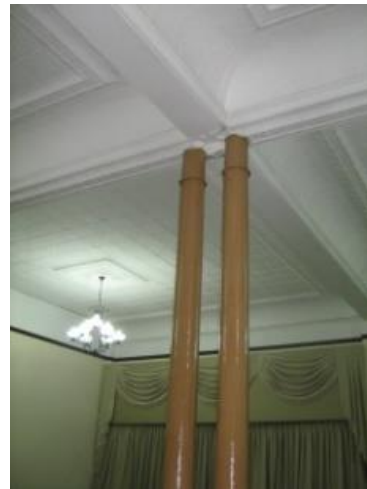
Cielo falso de salón "Larrazábal"

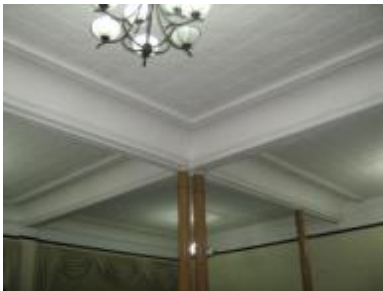
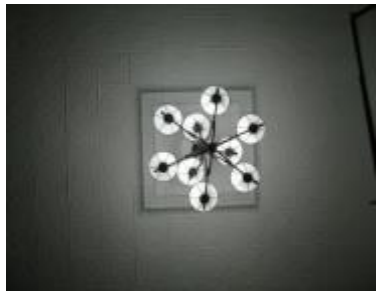
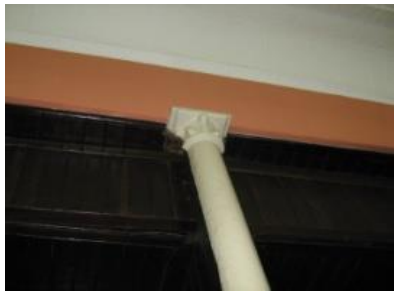
| CASA LARRAZABAL (PRIMER NIVEL) ALA FRONTAL | | 68/143 |
|--|---|---|
| | <p>D E T A L L E S C O N S T R U C T I V O S</p> | <p>Descripción: Las lámparas tipo araña le dan un toque de elegancia a los ambientes, tal y como se aprecia en las fotografías de la izquierda. También se puede observar que dentro del salón “Larrazábal”, se localizan cuatro columnas de metal</p> |

| CASA LARRAZABAL (PRIMER NIVEL) ALA FRONTAL | | 69/143 | |
|---|---|---|---|
| <p>Cielo falso en salón "Larrazábal"</p> | <p>Lámparas en techo, tipo araña</p> | <p>Capitel de Pilastra de hierro colado</p> | |
