**LA CASA LARRAZÁBAL COMO REFERENTE GUATEMALTECO
DEL MOVIMIENTO ECLÉCTICO - CATÁLOGO TEÓRICO
GRÁFICO, GUATEMALA CIUDAD**

Proyecto desarrollado por:
BIDKAR ALESSANDRO LANUZA PINEDA
PARA OPTAR AL TÍTULO DE
ARQUITECTO
GUATEMALA AGOSTO 2,018

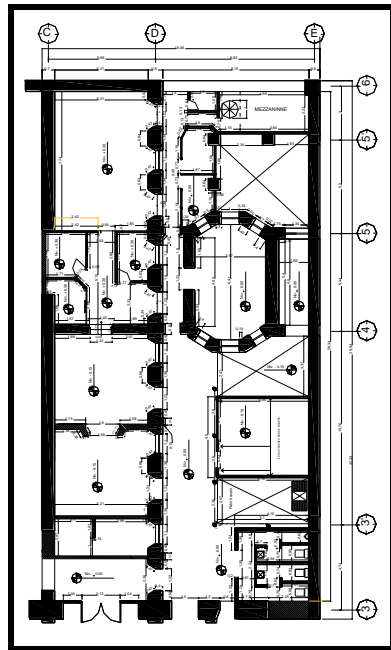
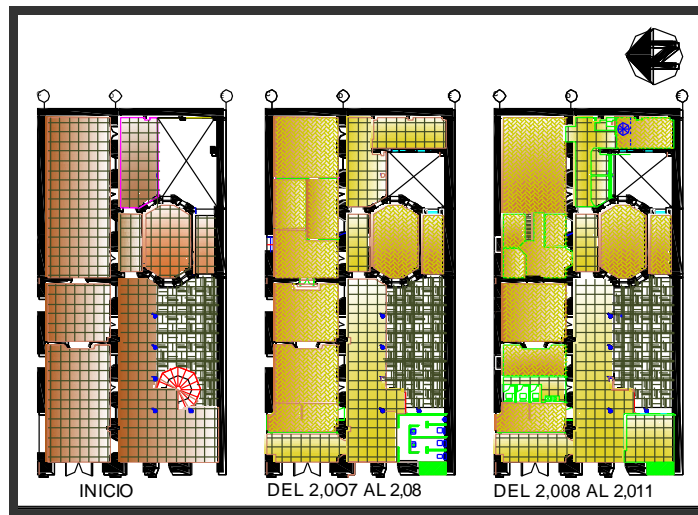
PLANO DE CAMBIOS EN ALA SUR

Descripción: Como se ha mencionado con anterioridad los espacios inicialmente fueron destinados para locales comerciales, actualmente son utilizados como oficinas y sedes de comisiones de trabajo de los diferentes partidos. Las divisiones en esta ala, se hicieron de tabla yeso., melamina y vidrio. Tal y como se aprecia en el plano inicial, hacia el sur, en donde se ubicaba el servicio sanitario, actualmente se encuentra el área de pilas, y en donde hoy se localiza el servicio sanitario, existieron oficinas. Al igual que en el ala norte, hacia el fondo del octágono, se ubicaba un servicio sanitario, actualmente este espacio es ocupado por el centro de monitoreo.

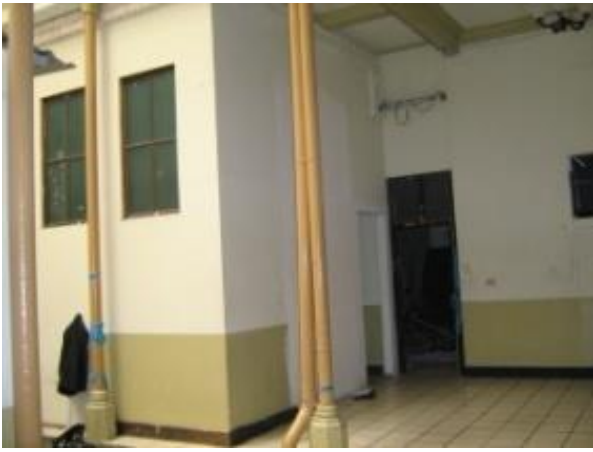
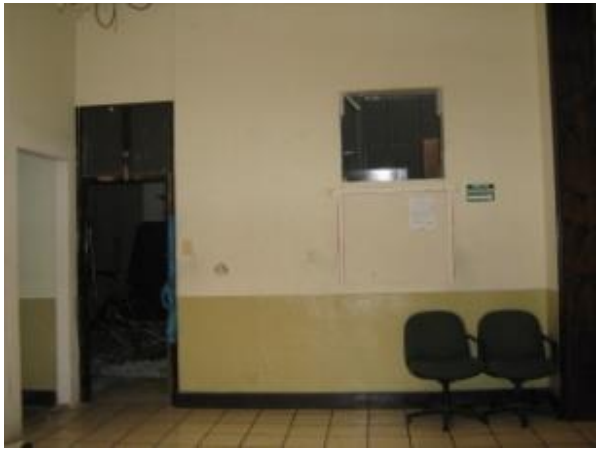
| CASA LARRAZABAL (PRIMER NIVEL) ALA SUR | | 73/143 |
|---|---|---|
| <p>Antiguo s.s., vista de N,E. a S.O.</p> | <p>Antiguos depto. financiero, vista de E. a O.</p> | |

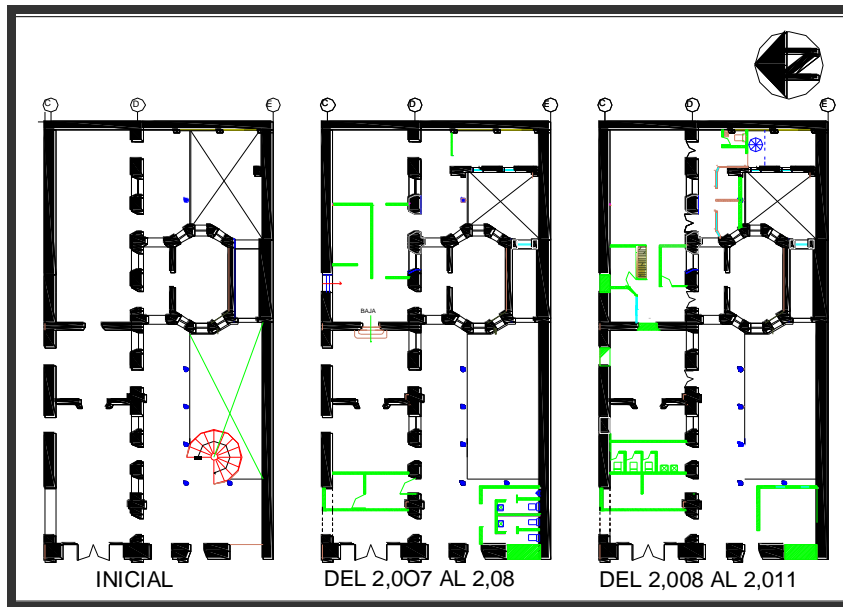
PLANOS PRIMER NIVEL ALA SUR

Descripción: Tal y como se ha venido mencionando desde el principio, se puede observar que los muros que rodean el primer nivel y, en este caso específico los del ala sur (como se aprecia en los planos) son de mampostería de ladrillo. Las modificaciones realizadas son mínimas y corresponden más que todo a divisiones hechas de tabla yeso, melamina y vidrio.

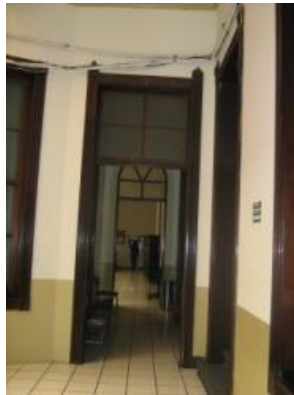
Vista de E. a O. desde octágono

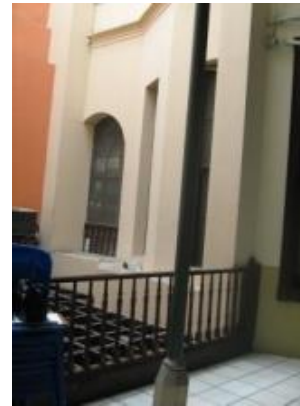
Vista de muros de octágono, desde extremo
E. del corredor ala sur

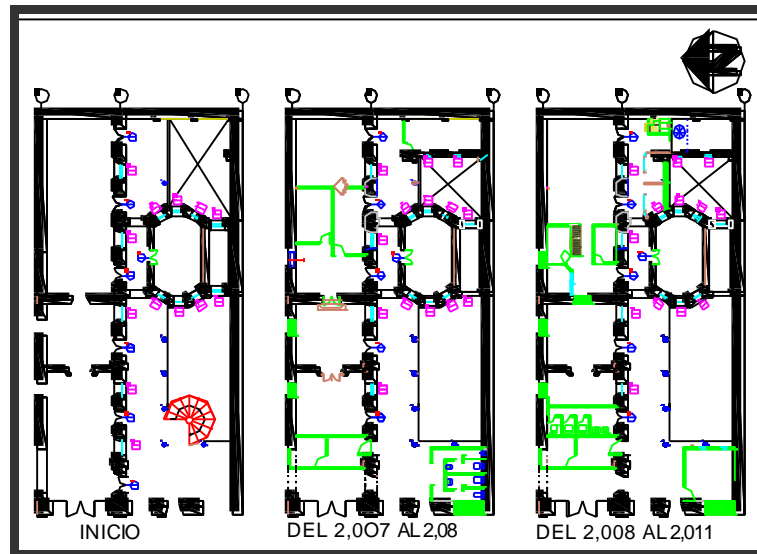
PLANOS PRIMER NIVEL ALA SUR

Las puertas y las ventanas son de madera fina café. El total de las puertas en esta ala es de 6. Las puertas no son totalmente de madera, ya que de la mitad para arriba es de vidrio nevado, sus dimensiones son de 3.14 de alto por 1.22 de ancho. Hay 3 tipos diferentes de ventanas: La No. 1 es de 2.47 de alto por 1.08 de ancho, la No. 2 es de 2.47 de alto por 0.70 de ancho, y la No 3 es de 0.70 por 0.70, el total de ventanas es de 13. Los detalles de las ventanas y puertas de esta ala se repiten en el segundo nivel. En las puertas, lo que se puede observar, son los remates que aparecen en la parte superior de los extremos de los marcos. En el caso de las ventanas también aparecen en los extremos de los marcos, y son redondos de 0.10x0.10 cms.

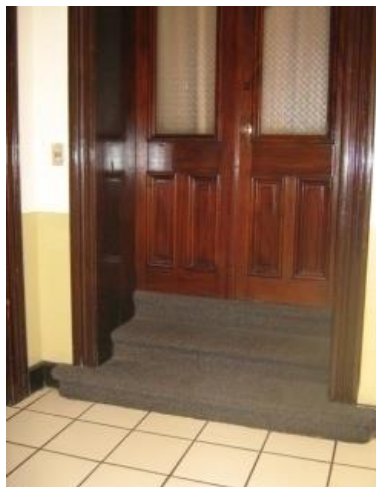
Puerta ubicada en octágono sur

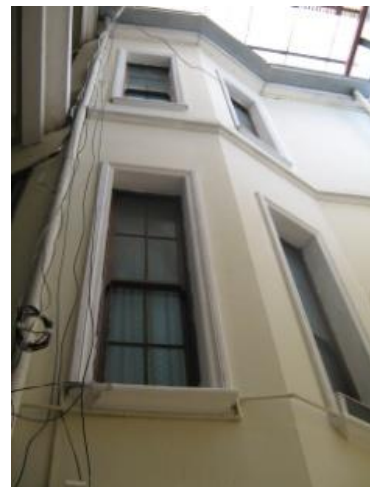
Ventanas de octágono sur

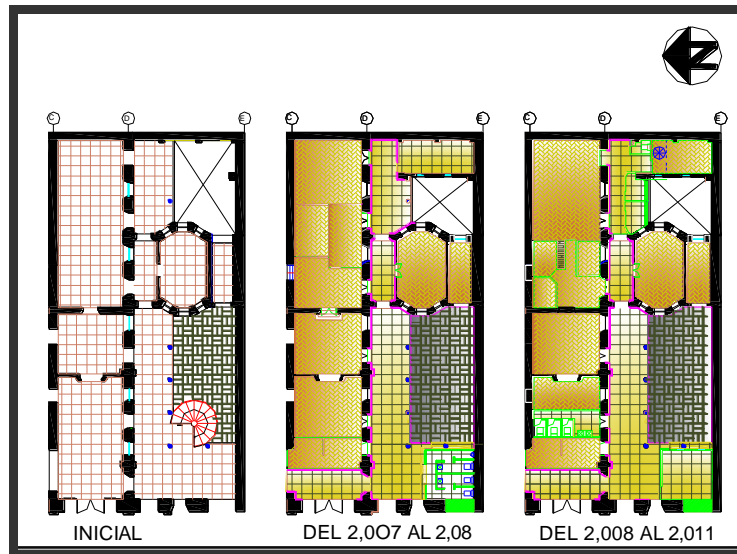
PLANOS PRIMER NIVEL ALA SUR

Al igual que el ala norte, el piso de piedra cortada del patio, es original, el corredor e interiores, eran de baldosa, actualmente el corredor es de cerámica beige de 0.30x0.30, y el interior es de duela de madera, pero en el octágono (según se aprecia en plano y fotografía), cambio a duela de madera en el año 2011. En lo que se refiere al zócalo, este es compuesto, su base es de la misma madera utilizada en las puertas y ventanas, de 0.15 cms. de altura, luego se observa una parte pintada de color beige con un grado de tonalidad verde, de 0.85 cms. y un remate también de madera, de 0.07 cms., el diseño del piso y el zócalo se repite tanto en el ala norte como en el ala sur.

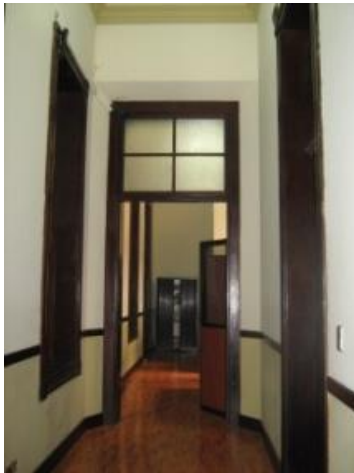
Zócalo y piso en pasillo de octógono

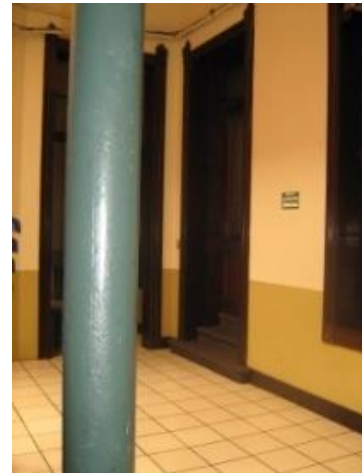
Pisos y zócalo en corredor

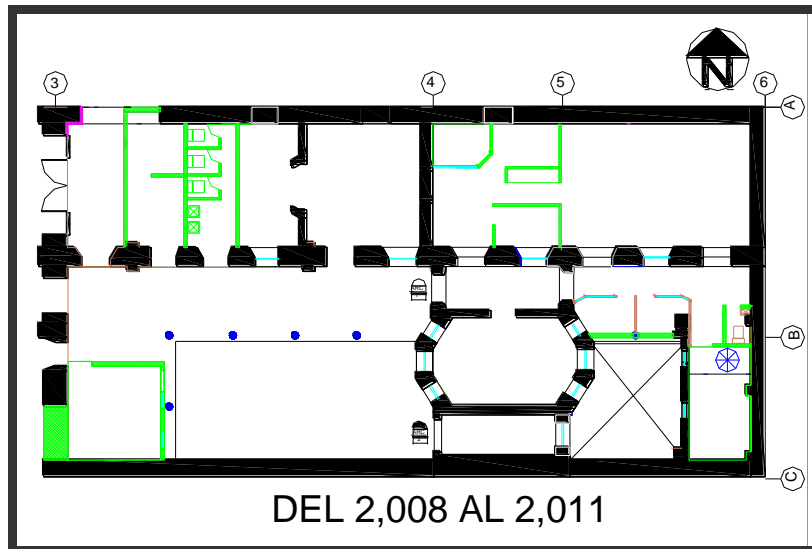
PLANOS PRIMER NIVEL ALA SUR

En esta ala, los arcos no sobre salen tanto, como en el ala norte, en donde se ubica el ingreso principal de “Casa Larrazábal”, pero se pueden observar dos: El de la puerta de acceso al final del corredor del ala, y el segundo, en la puerta de acceso al octágono, contiguo al inmueble colindante. Dando la apariencia de ser medio punto.

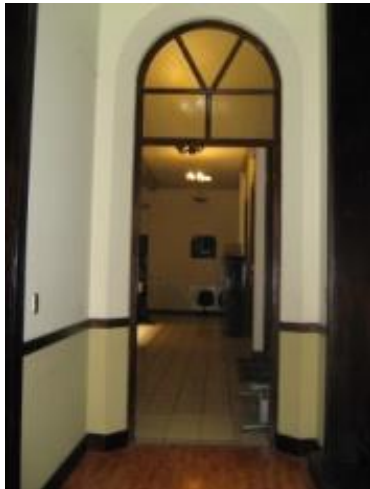
Arco en puerta de acceso , al final de corredor,
vista de E. a O.

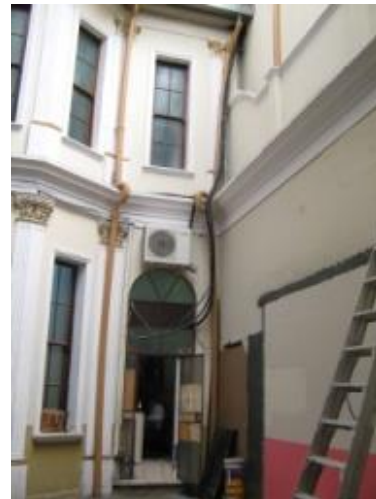
Arco en ingreso a octágono

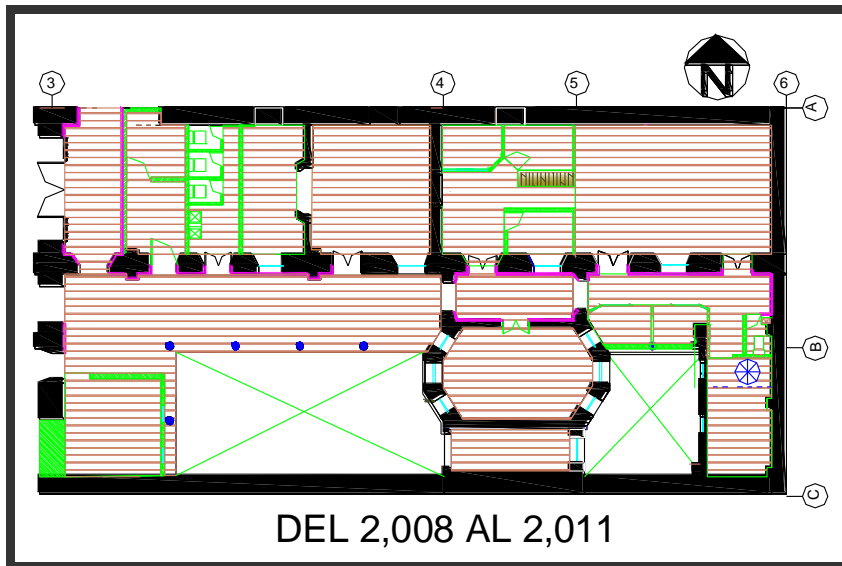
PLANOS PRIMER NIVEL ALA SUR

Al igual que el cielo falso del ala norte, este es de tipo machimbre de madera pintado de color blanco con orillas beige, con respiraderos geométricos, y lámparas tipo araña, que le dan un toque ornamental al cielo falso.

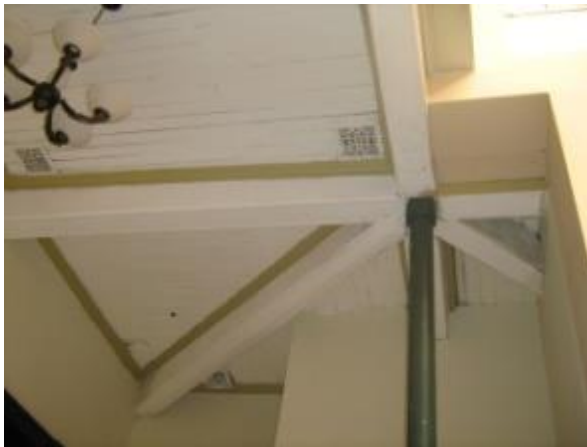
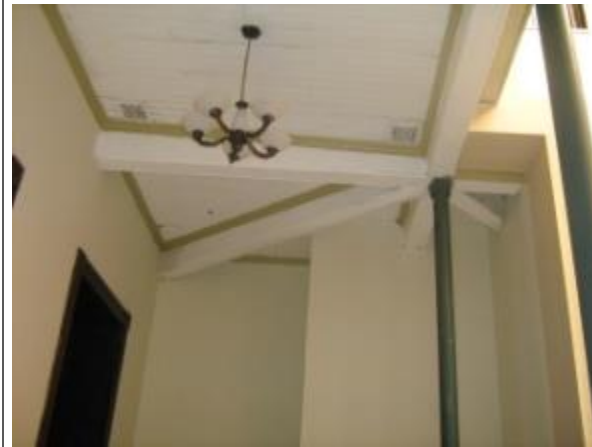
Cielo falso al fondo de octágono

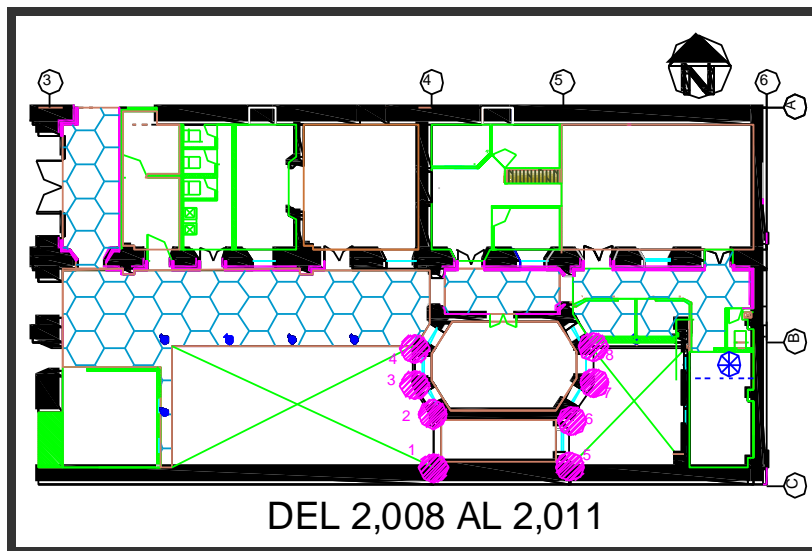
PLANOS PRIMER NIVEL ALA SUR

En cierta medida los detalles estilísticos del ala sur, son similares a los del ala norte. Las pilastras que se localizan en el octágono, son estriadas color blanco, miden 3.34 mts. de altura por 0.30 cms.de ancho, están coronadas por un capitel compuesto color dorado., tal y como se aprecia en la fotografía No. 2.

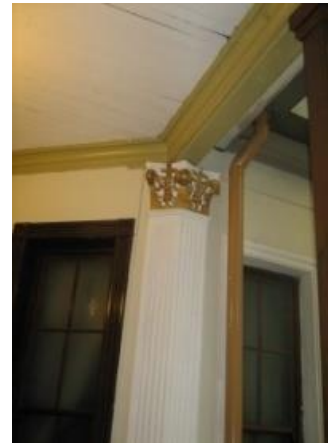
Pilastra en octágono, ala sur

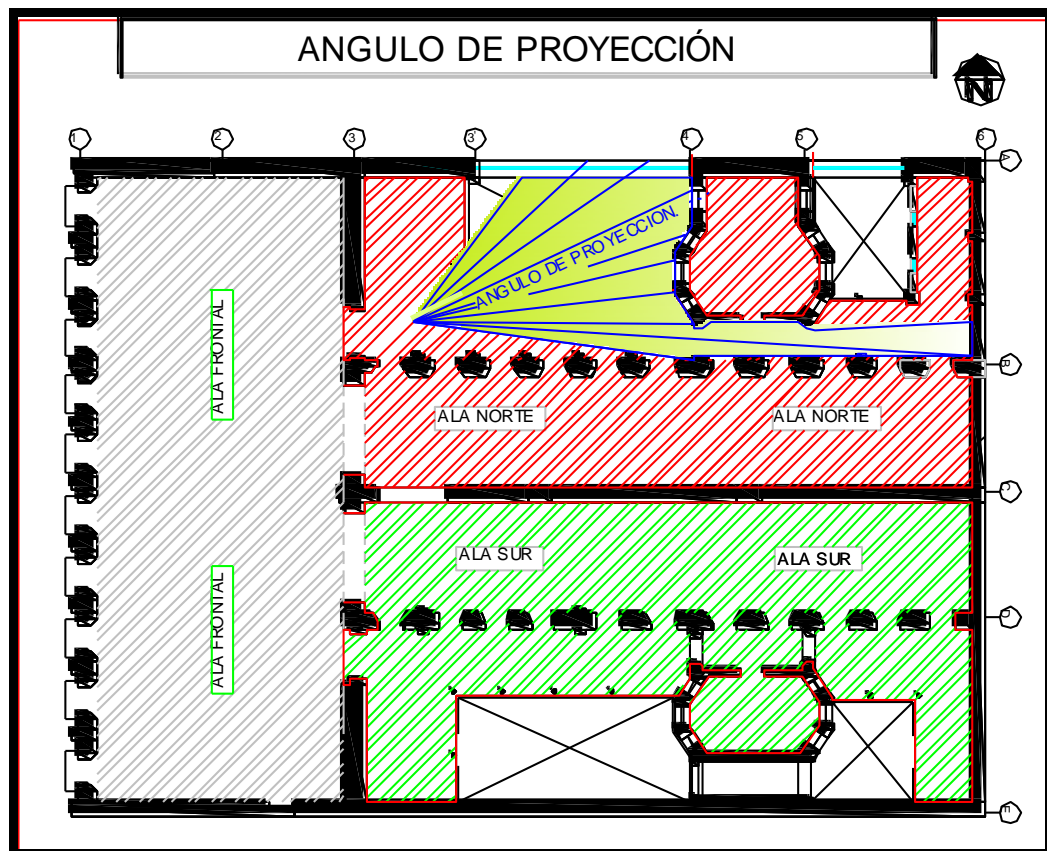
PLANO SEGUNDO NIVEL AREAS SEGUN LEVANTAMIENTO DEL MONUMENTO

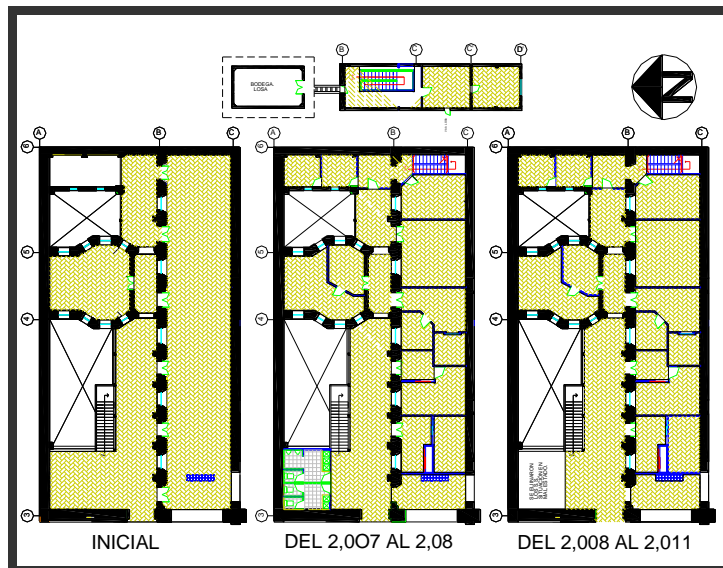
PLANO DE CAMBIOS EN SEGUNDO NIVEL ALA NORTE

Descripción: Como se ha mencionado con anterioridad los espacios inicialmente fueron destinados para locales comerciales y oficinas, actualmente son utilizados como oficinas y sedes de comisiones de trabajo de los diferentes partidos. Las divisiones en esta ala, se hicieron de tabla yeso, melanina y vidrio.

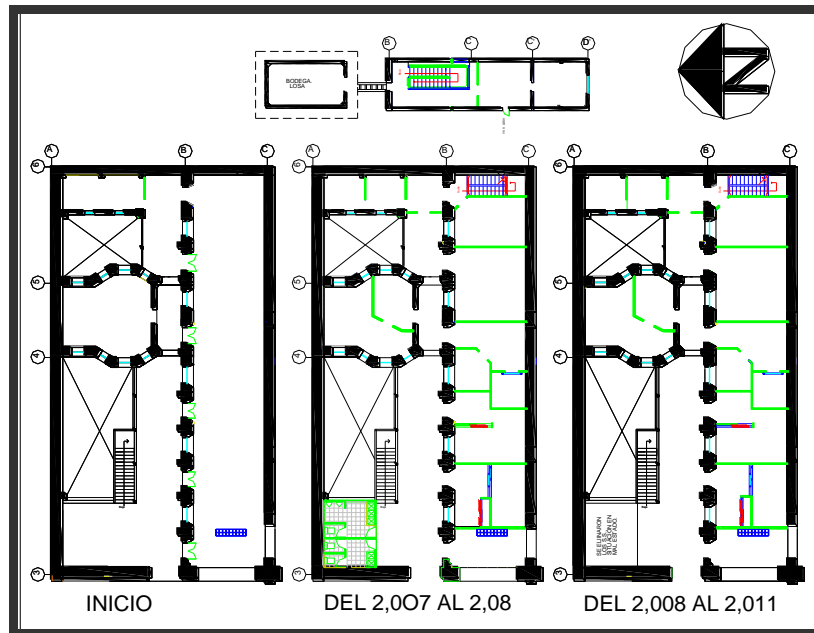
PLANOS SEGUNDO NIVEL ALA NORTE

Descripción: Como ya se ha mencionado, los muros que rodean el inmueble, y en este caso los del segundo nivel del ala norte según el levantamiento hecho del Monumento. Las modificaciones realizadas son mínimas y corresponden más que todo a divisiones, y pequeñas construcciones, tal es el caso del servicio que se hizo hacia el N.O., del ala pero que no alteró sus muros.

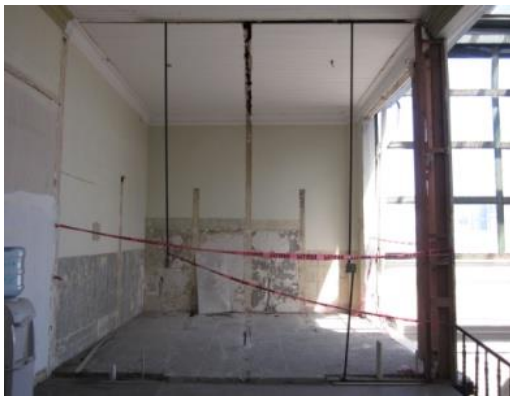
Servicio sanitario en 2do. nivel

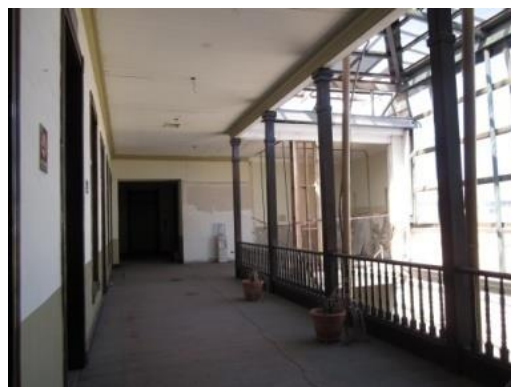
Vista general de muros de E. a O.

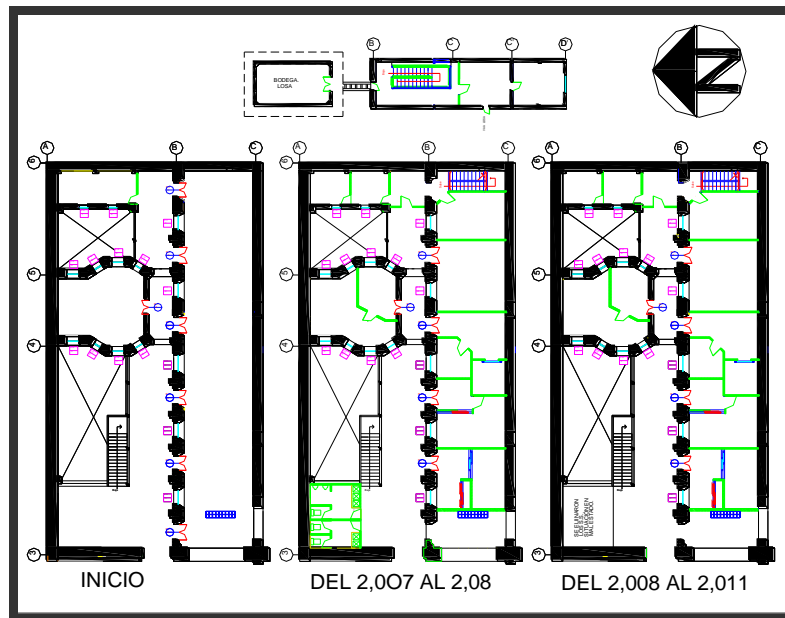
PLANOS SEGUNDO NIVEL (ALA NORTE)

Al igual que en el primer nivel, las puertas y ventanas son de madera fina café. El total de las puertas del ala norte es de 7, cuyas dimensiones son de 3.14 de alto por 1.22 de ancho. El total de ventanas es de 15, y de acuerdo a su ubicación y tamaño se denominan: ventanas No. 1, las que se ubican en el corredor, de 2.47 de alto por 1.08 de ancho, total 5. Ventanas No. 2, las que se ubican en el octágono, de 2.47 de alto por 0.70 de ancho, total 8, y las No. 3, ubicadas al fondo, de 0.70 de alto por 0.70 de ancho, total 2.

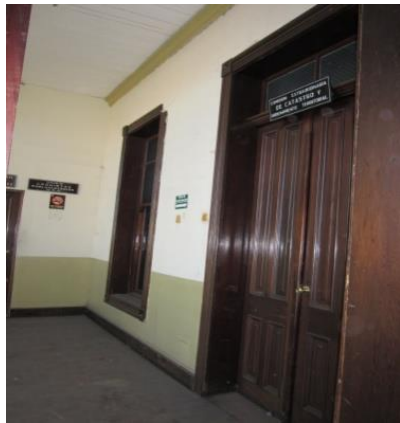
Ventana y puerta frente a octógono

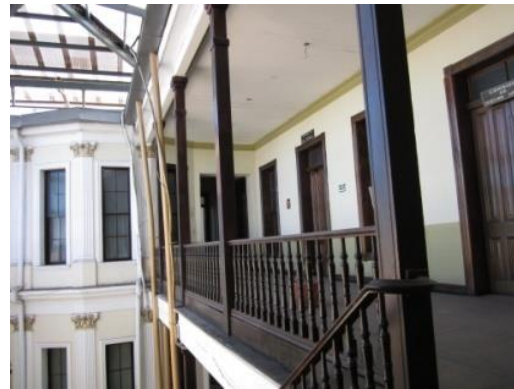
Vista general de P. a O. de ventanas y puertas, ala norte

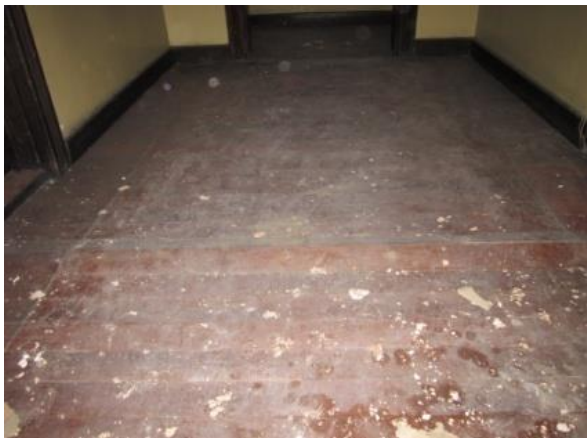
Estado actual del piso de madera en el 2do. nivel

| CASA LARRAZABAL (SEGUNDO NIVEL ALA NORTE) | | 95/143 |
|---|--|---|
| | <p>P I S O S Y Z Ó C A L O</p> | <p>Descripción: El piso en el segundo nivel, es de madera, y es muy probable que corresponda al diseño original. Es de hacer notar que el mismo se ve deteriorado por falta de mantenimiento. En lo que se refiere al zócalo, este es compuesto, su base es de la misma madera utilizada en las puertas y ventanas, de 0.15 cms. de altura, luego se observa una parte pintada de color beige con un grado de tonalidad verde, de 0.85 cms. y un remate también de madera, de 0.07 cms.</p> |

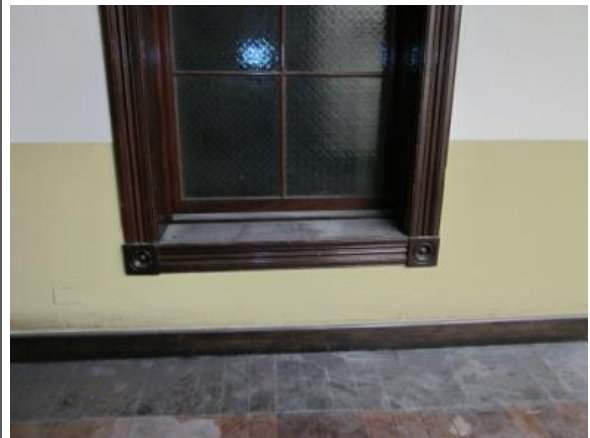
Zócalo y piso en 2do. Nivel}

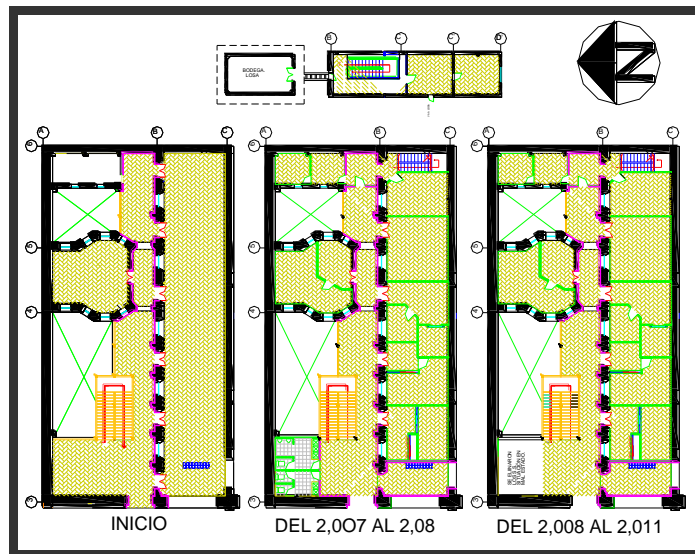
PLANOS SEGUNDO NIVEL ALA NORTE

Las gradas y las barandas son de madera . Las gradas sirven de acceso al segundo nivel, su huella es de 0.29 cms. Y su contra huella de 0.17 cms. Las barandas son torneadas, y barnizadas de color café, ubicadas hacia la orilla del corredor abriéndose hacia el patio central. La altura de la baranda tanto en las gradas como en el corredor es de 1.00 mt. de altura.

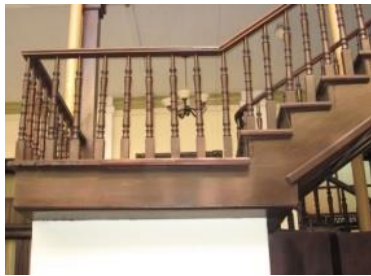
Gradas de acceso al 2do. Nivel,
vista de N. a S.

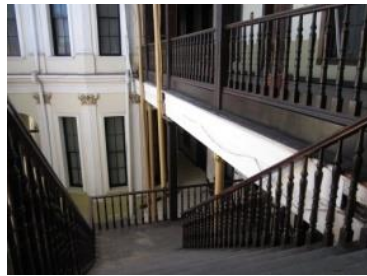
Gradas de acceso al 2do.
Nivel, y baranda

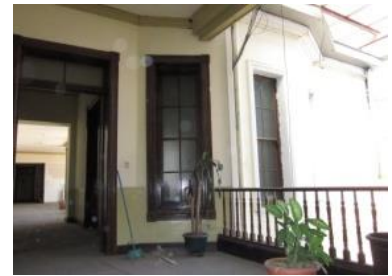
Baranda en octágono, 2do.
nivel

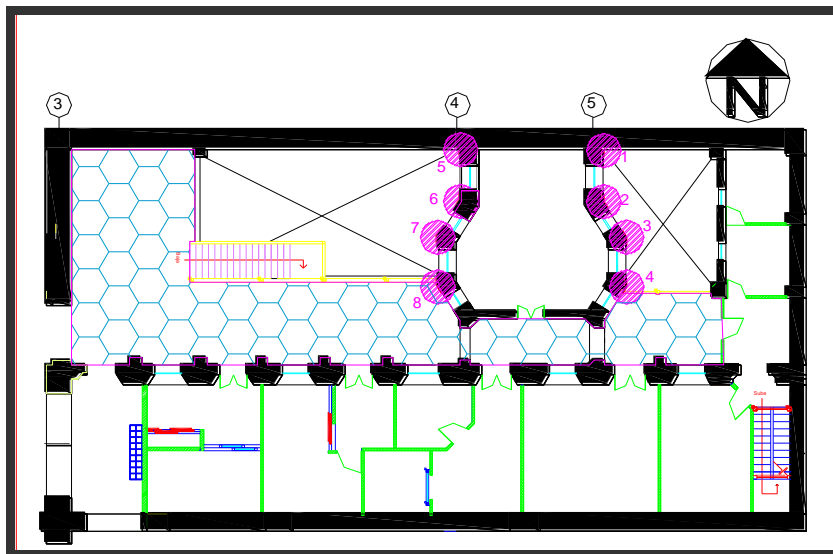
PLANOS SEGUNDO NIVEL ALA NORTE

Descripción: El diseño de los respiraderos en cielo raso es geométrico, de color blanco. Las pilastras se localizan sobre todo en el octógono, el fuste es color blanco, miden 3.34 mts. De altura por 0.30 cms. De ancho, están coronadas por un capitel compuesto color dorado, los detalles de remate en marcos de las ventanas en esta ala son circulares de 0.10x0.10 cms, y aparecen en los extremos de los marcos, en el caso de las puertas, en la parte superior. Tanto las barandas como las gradas están barnizadas de color café, y son torneadas. En la fotografía No. 5 se puede observar el remate curvo de la baranda.

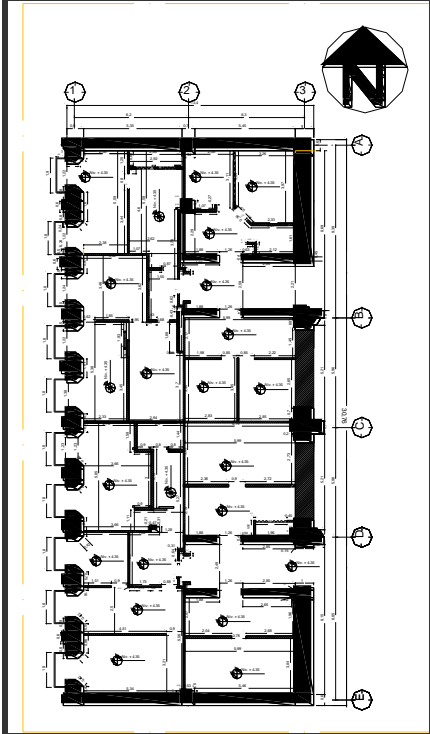
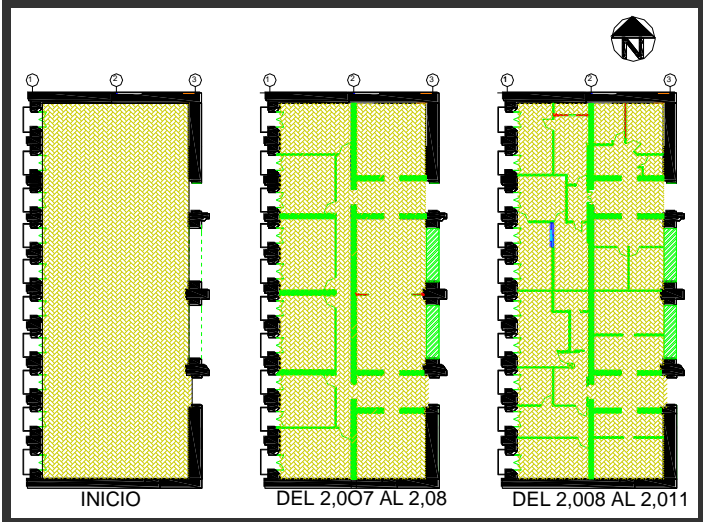
| CASA LARRAZABAL (SEGUNDO NIVEL ALA FRONTAL) | | 103/143 |
|--|---|--|
| <p data-bbox="467 1640 1219 1675">PLANOS SEGUNDO NIVEL ALA FRONTAL</p> | | |

| CASA LARRAZABAL (SEGUNDO NIVEL ALA FRONTAL) | | 103/143 |
|--|---|--|
| <p data-bbox="261 1031 748 1062">PLANO DEL LEVANTAMIENTO</p> | <p data-bbox="829 380 870 968">C A M B I O S E N A L A</p> | <p data-bbox="927 474 1458 835">Descripción del ala: Tal y como se ha venido mencionando, de acuerdo al diseño los espacios que sirvieron de comercio, posteriormente fueron utilizados como oficinas y sedes de comisiones de trabajo de los diferentes partidos. Las divisiones en esta ala, se hicieron básicamente de tabla yeso. Esta ala abre hacia los 10 balcones que tienen vista hacia la 8va. Avenida.</p> |

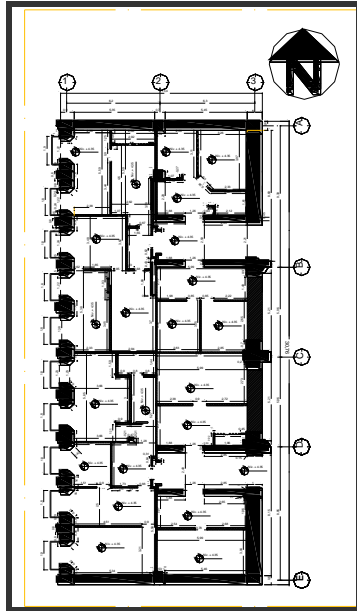
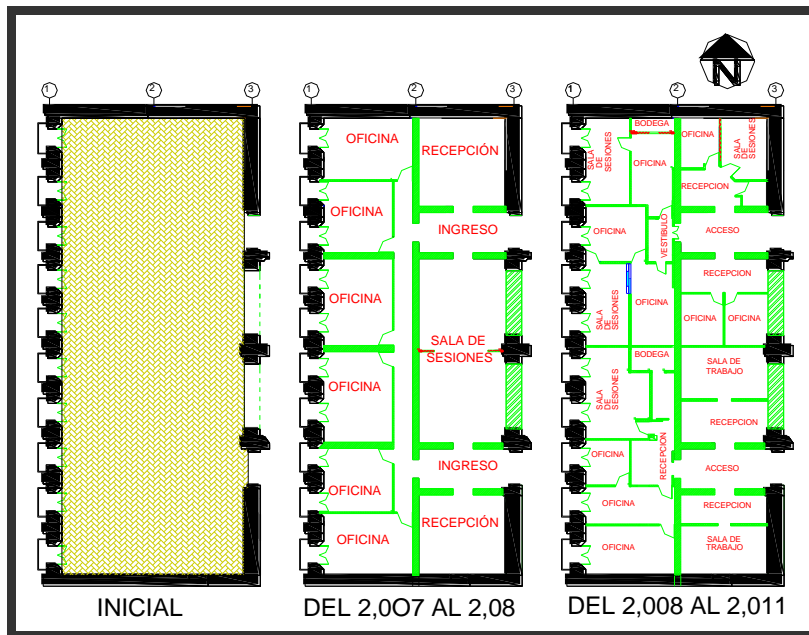
PLANOS SEGUNDO NIVEL ALA FRONTAL

Descripción: Los muros que rodean el segundo nivel y específicamente el ala frontal, son de mampostería de ladrillo. Las modificaciones realizadas son mínimas y corresponden más que todo a divisiones hechas de tabla yeso y plywood, para dividir oficinas.

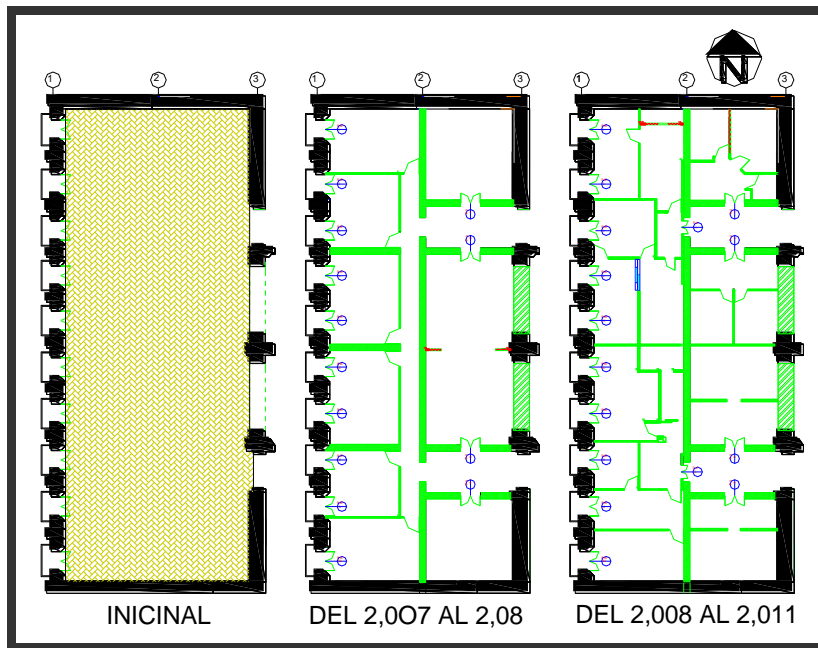
PLANOS SEGUNDO NIVEL ALA FRONTAL

Las puertas son de madera color café, el total de las mismas es de 16. La altura para todas es de 3.14 mts., pero el ancho varía: las denominadas con el No. 3, ubicadas hacia el norte y sur, en los ingresos al ala, miden 1.28 mts., de ancho, las denominadas con el No. 4, que dan acceso a las oficinas que se ubicaban en los extremos miden 0.85 cms., de ancho, es de hacer notar que éstas 2 puertas son de madera, pero contemporáneas, y las 10, denominadas puertas balcón sus marcos dan a la calle, miden 1.30 mts., de ancho.

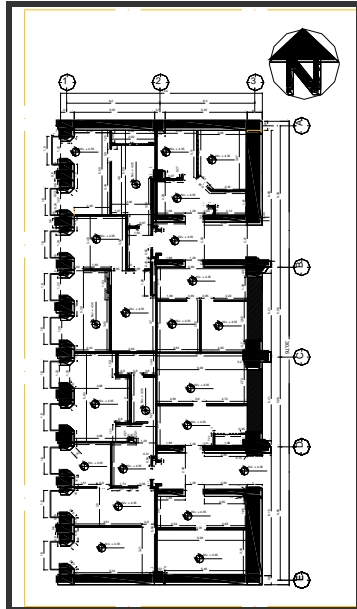
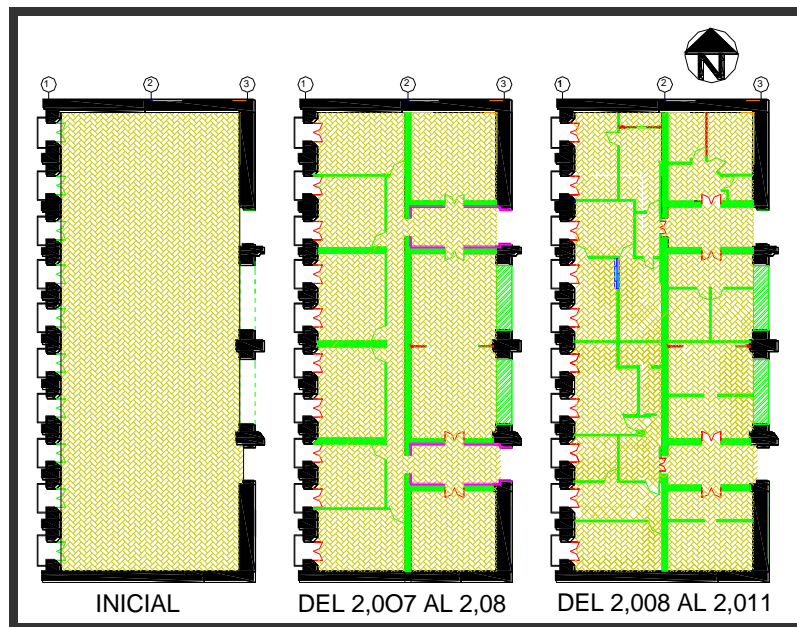
PLANOS SEGUNDO NIVEL ALA FRONTAL

El piso en el segundo nivel, es de duelas de madera, Es de hacer notar que el mismo se encuentra deteriorado por falta de mantenimiento. En lo que se refiere al zócalo, este es compuesto, su base es de la misma madera utilizada en las puertas y ventanas, de 0.1.5 cms. de altura, de 0.85 cms. y un remate también de madera, de 0.07 cms. El cual en algunas áreas carece el mismo, luego se observa una parte pintada de color beige con un grado de tonalidad verde el diseño del piso y el zócalo se repite tanto en el ala norte, sur, como en el frontal.

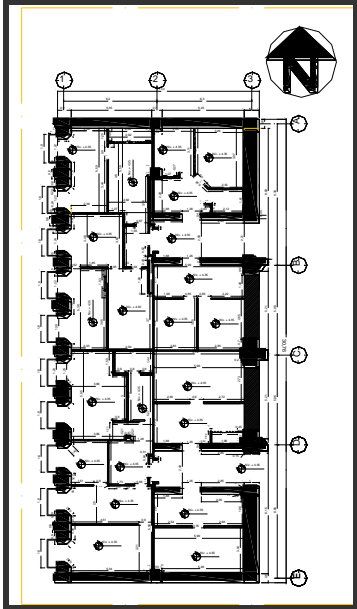
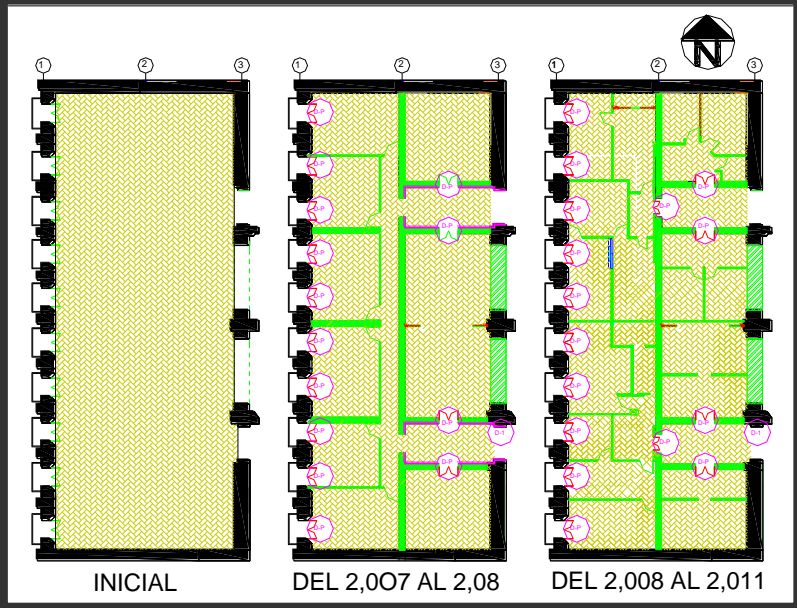
<p>PLANO DEL LEVANTAMIENTO</p> | <p>D E T A L L E S</p> | <p>Descripción: Destacan como detalles en esta ala, los remates en las puertas y marcos de los accesos a la misma, y el estriado de la pilastras localizadas en el ingreso sur al ala,</p> | | | | |
|

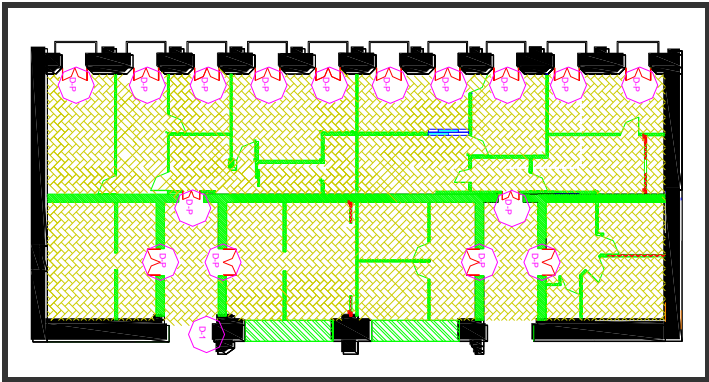
| <p>Detalle en pilastra ingreso sur</p> | <p>Detalle de sobre marco en puerta</p> | <p>Detalle en remate en marcos de puertas.</p> |

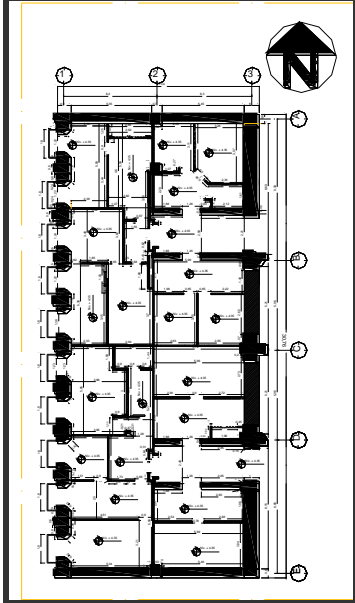
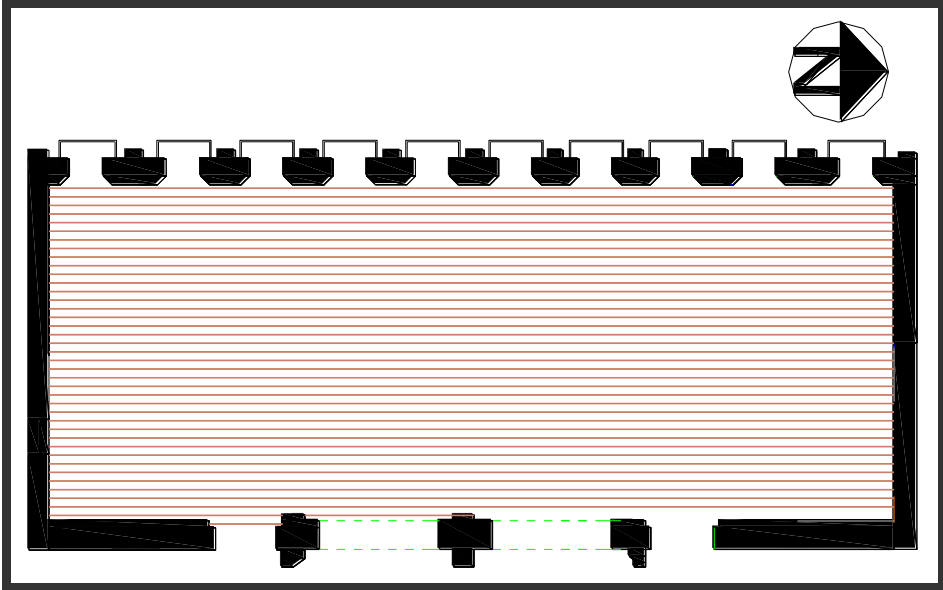
<p data-bbox="261 898 748 930">PLANO DEL LEVANTAMIENTO</p> | <p>C I E L O F A L S O</p> | <p>Descripción: Este es de duelas de madera pintado de color blanco. Las fotografías adjuntas muestran el estado actual del cielo falso, en el corredor de acceso a las diferentes alas. Nótese el grado de deterioro, debido al abandono. (fotografías No. 3 y No. 4)</p> | | | | |
|

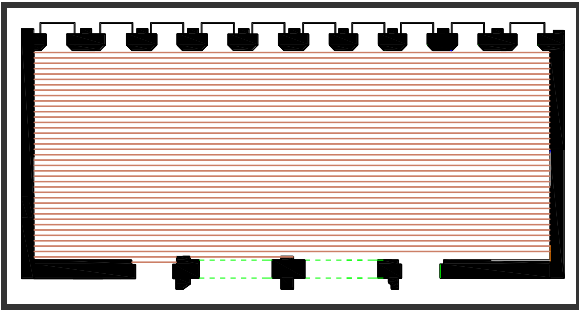
| <p>Corredor que conduce a las diferentes alas</p> | <p>Corredor que conduce hacia ala frontal</p> | <p>Instalaciones eléctricas a la vista</p> |

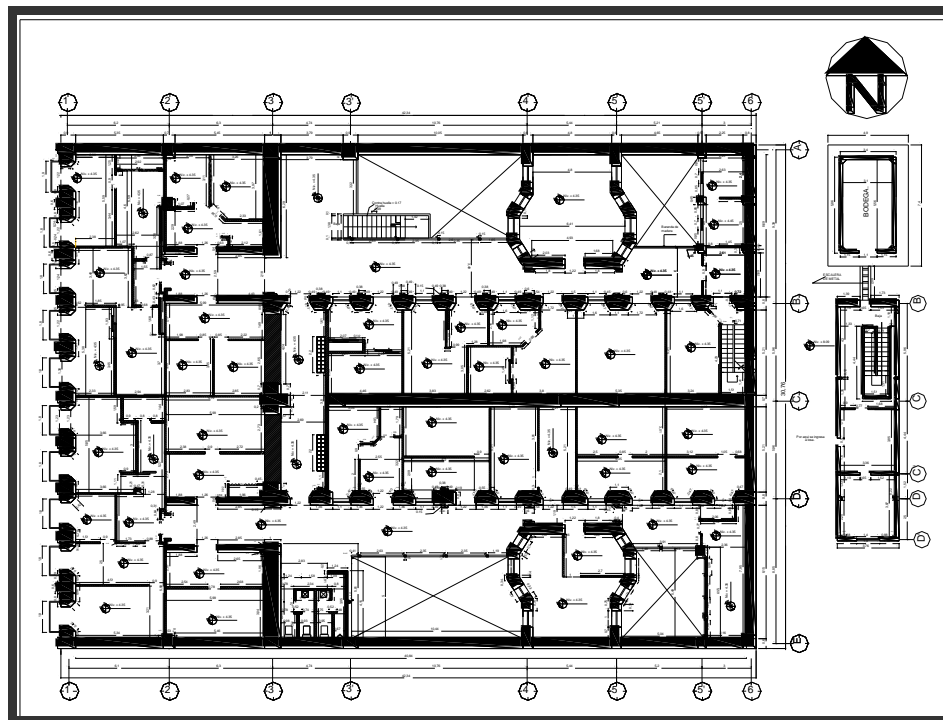
PLANO SEGUNDO NIVEL, SEGÚN LEVANTAMIENTO REALIZADO

ANÁLISIS DE DISEÑO: El “ala” Sur es simétrica y se llega a ella por medio de un pasillo que nos dirige a esta área. Todas las áreas poseen ventanas y puertas de madera, las cuales proporcionan ventilación e iluminación. Los pisos en esta área son de madera y aún se conservan. Los muros principales son de mampostería de ladrillo, las divisiones son de madera, tabla yeso y algunas de vidrio. Sus acabados están repellados y alisados.

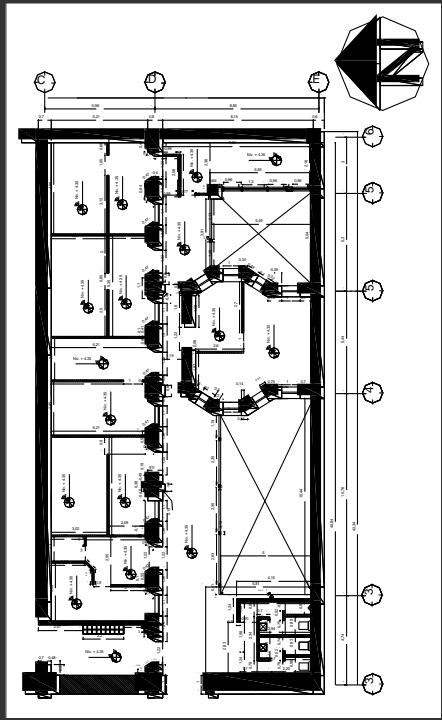
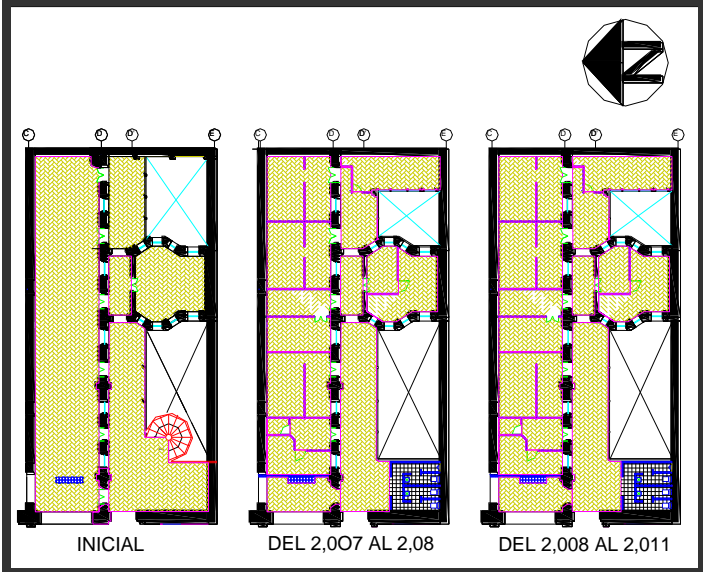
| CASA LARRAZABAL (SEGUNDO NIVEL ALA SUR) | | 117/143 |
|--|---|--|
| <p data-bbox="519 1680 1169 1711">PLANOS SEGUNDO NIVEL ALA SUR</p> | | |

| CASA LARRAZABAL (SEGUNDO NIVEL ALA SUR) | | 117/143 |
|--|---|--|
| <p data-bbox="259 1018 747 1050">PLANO DEL LEVANTAMIENTO</p> | <p data-bbox="820 378 860 966">C A M B I O S E N A L A</p> | <p data-bbox="909 472 1461 861">Descripción del ala sur, El acceso a esta área es por medio del pasillo que nos comunica con las tres alas, por medio de este llegamos al corredor del ala sur el cual nos lleva a sus diferentes ambientes. Esta ala es simétrica al ala norte, fue utilizada para oficinas según las instituciones que la ocuparon y generalmente funcionan como sedes de comisiones de trabajo de los diferentes partidos. Las divisiones dentro de las mismas, pudieron ser de madera, recientemente eran de tabla yeso. El octógono del Monumento le da movimiento y volumetría al diseño. Hacia el suroeste del ala se localizan los s.s. en este punto también se localizaban unas gradas de metal en forma de caracol, las cuales las eliminaron.</p> |

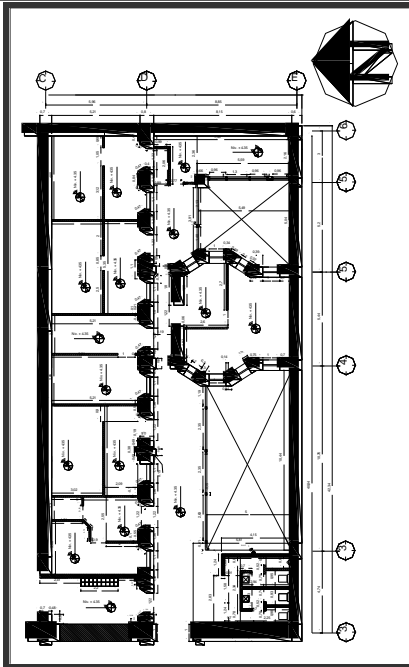
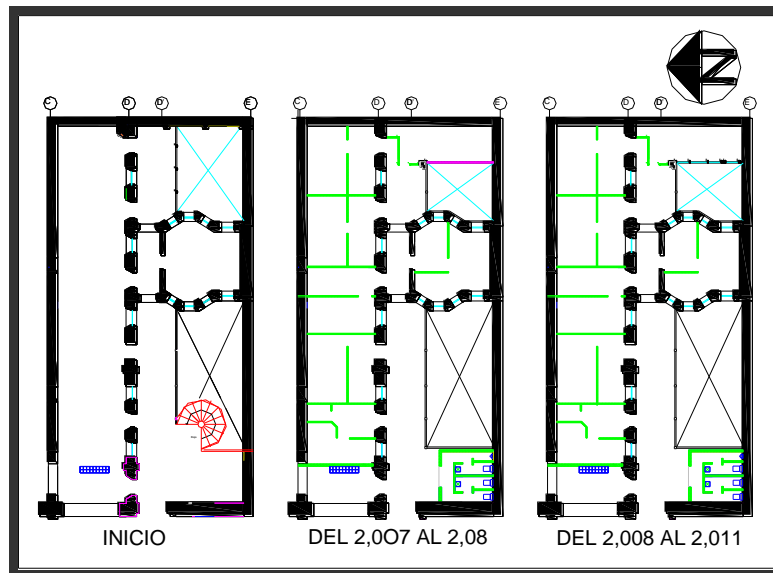
PLANOS SEGUNDO NIVEL ALA SUR

Descripción: los muros principales que rodean el segundo nivel en el ala sur, al igual que las diferentes alas, son de mampostería de ladrillo, las modificaciones realizadas son mínimas y corresponden más que todo a divisiones, y pequeñas construcciones de tabla yeso o madera, el s.s. que se edificó hacia el oeste de esta ala no altero su diseño como tampoco lastimo los muros del monumento. En el área sureste hubo modificaciones formales haciendo levantado de muros de mampostería block de pómez.

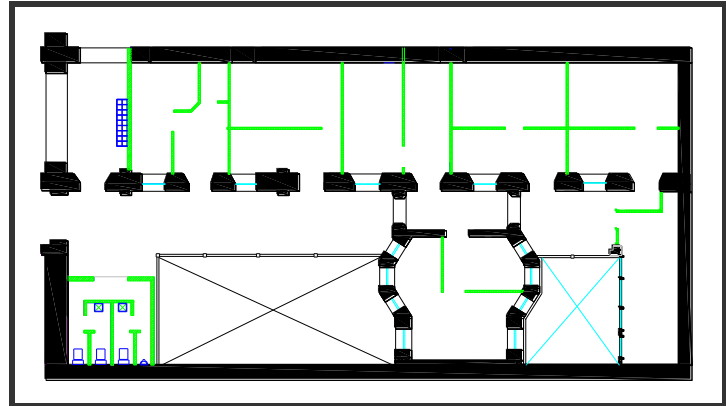
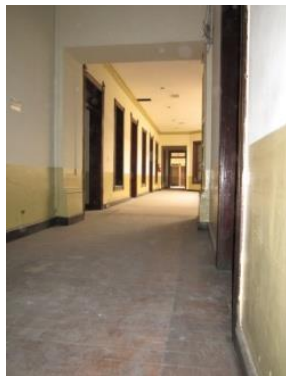
Vista general de paredes principales ala sur de O. a E

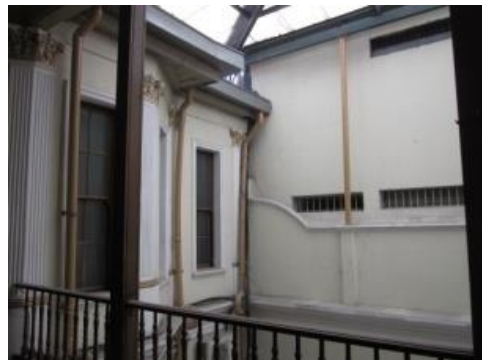
Vista de N.O. a S.E. octágono y pared divisoria

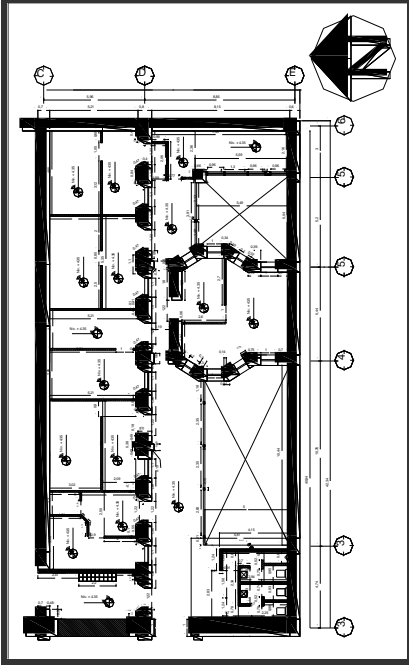
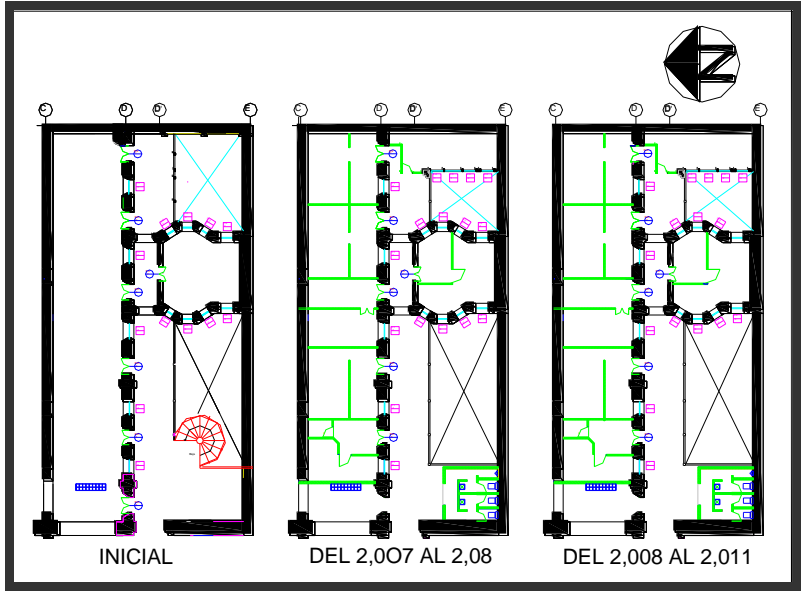
<p>PLANO DEL LEVANTAMIENTO</p> | <p>P U E R T A S Y V E N T A N A S</p> | <p>Descripción: Las puertas y ventanas son de madera café. El total de las puertas del ala sur es de 7, cuyas dimensiones son de 3.14 de alto por 1.22 de ancho. El total de ventanas es de 18, y de acuerdo a su ubicación y tamaño se denominan: ventanas No. 1, las que se ubican en el corredor, de 2.47 de alto por 1.08 de ancho, total 5. Ventanas No. 2, las que se ubican en el octágono, de 2.47 de alto por 0.70 de ancho, total 8, ventanas No. 3, ubicadas al fondo, de 0.70 de alto por 0.70 de ancho, total 2. Las ventanas No. 4 y 5 se ubicaban en el área modificada hacia el Este del ala, las tres No.4 miden 0.70 de alto por 0.96 de ancho, y la No. 5, que ya no existe, medía 0.70 de alto por 1.30 de ancho.</p> | | | | |
|

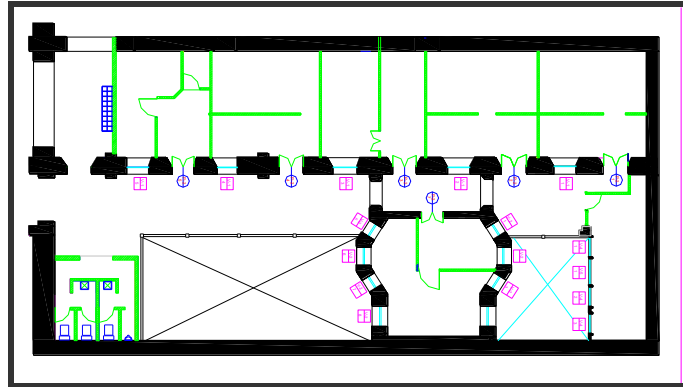
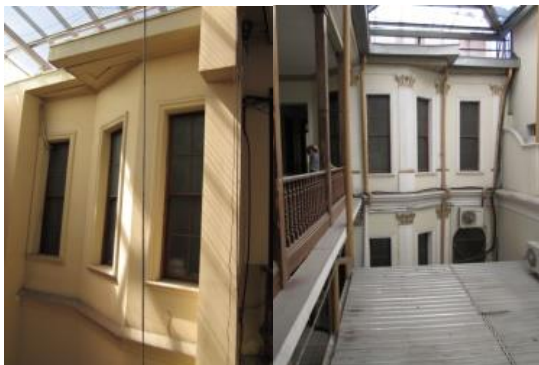
- 1) Ventanas laterales en octógono
- 2) Ventanas frontales en octógono
