**LA CASA LARRAZÁBAL COMO REFERENTE GUATEMALTECO
DEL MOVIMIENTO ECLÉCTICO - CATÁLOGO TEÓRICO
GRÁFICO, GUATEMALA CIUDAD**

Proyecto desarrollado por:
BIDKAR ALESSANDRO LANUZA PINEDA
PARA OPTAR AL TÍTULO DE
ARQUITECTO
GUATEMALA AGOSTO 2,018

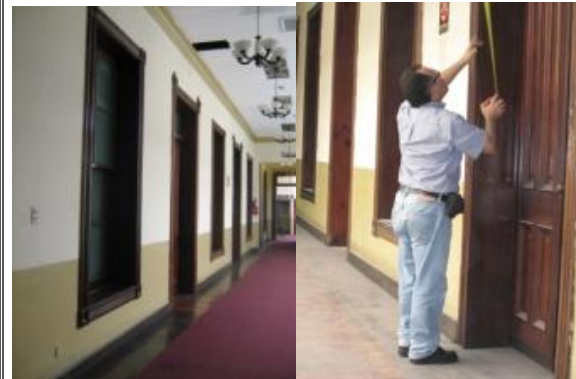
Ventanas y puertas en corredor, ala sur.

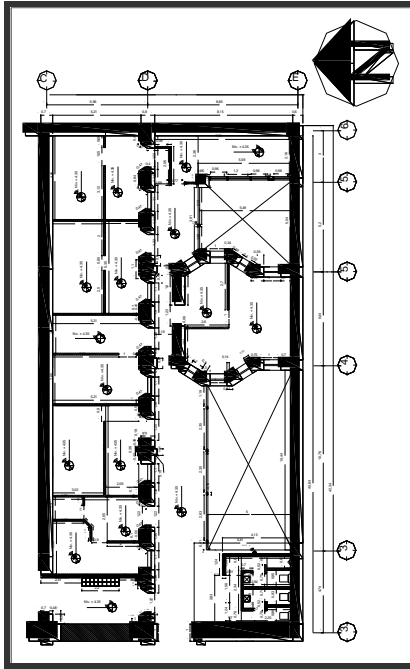
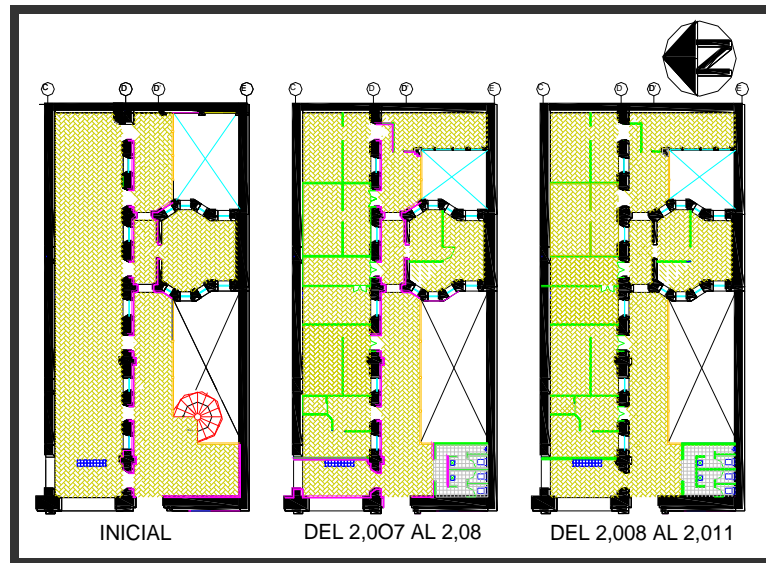
PLANOS SEGUNDO NIVEL ALA SUR

El piso en el segundo nivel, es de duela de madera, y es muy probable que corresponda al diseño inicial. Es de hacer notar que el mismo se ve deteriorado por falta de mantenimiento. En lo que se refiere al zócalo, este es compuesto, su base es de la misma madera utilizada en las puertas y ventanas, de 0.15 cms. de altura, luego se observa una parte pintada de 0.85 cms. y un remate también de madera, de 0.07 cms. De igual manera como se observa el zócalo en algunas áreas esta inconcluso. La simetría del ala norte y el ala sur, también se observa en el piso y zócalo.

El piso en el segundo nivel, es de duelas de madera, Es de hacer notar que el mismo se encuentra deteriorado por falta de mantenimiento. En lo que se refiere al zócalo, este es compuesto, su base es de la misma madera utilizada en las puertas y ventanas, de 0.1.5 cms. de altura, de 0.85 cms. y un remate también de madera, de 0.07 cms. El cual en algunas áreas carece el mismo, luego se observa una parte pintada de color beige con un grado de tonalidad verde el diseño del piso y el zócalo se repite tanto en el ala norte, sur, como en el frontal.

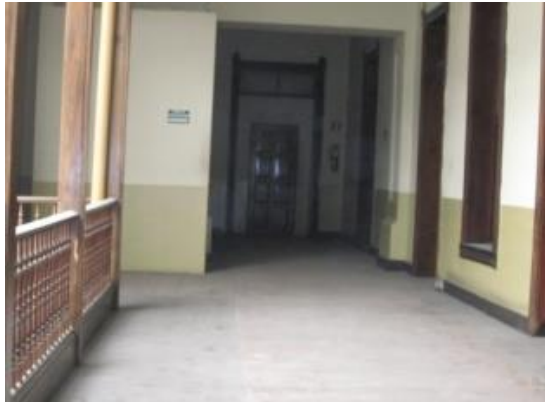
Vista de E. a O. , ala sur, se observa parte del
piso y zócalo

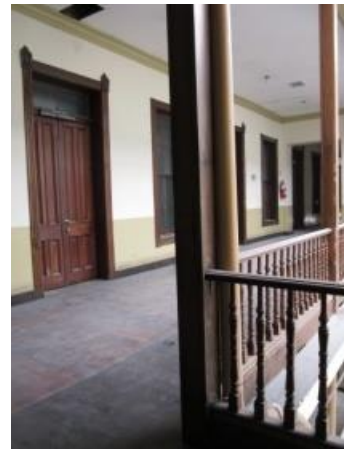
Piso y zócalo, vista de SO. a NE

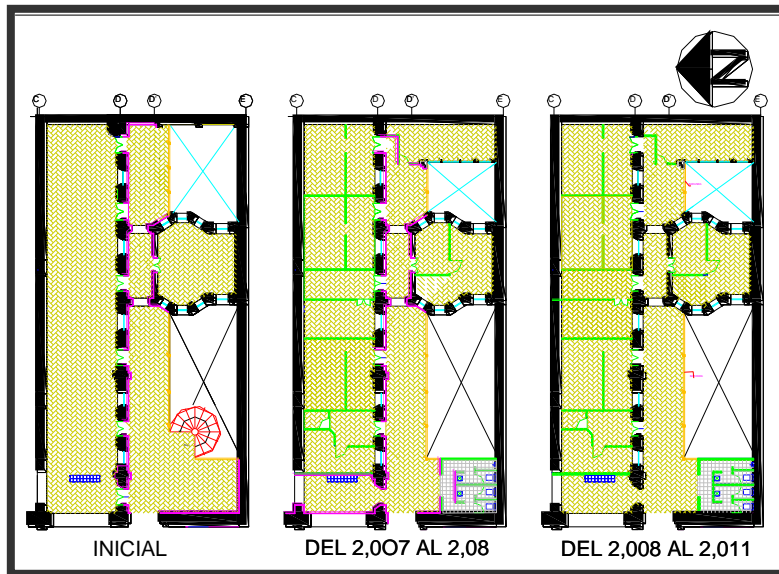
PLANOS SEGUNDO NIVEL ALA SUR

Actualmente en el ala sur no hay gradas, las de metal que se observan en el plano inicial, que se localizaban hacia el oriente de los s.s. de los últimos planos, ya no existen. Las barandas son de madera, torneada, y barnizadas de color café. Se encuentran sobre todo en el segundo nivel, hacia la orilla del corredor, y en el octágono, protegiendo y decorando el área. Su altura es de 1.00 Mt.

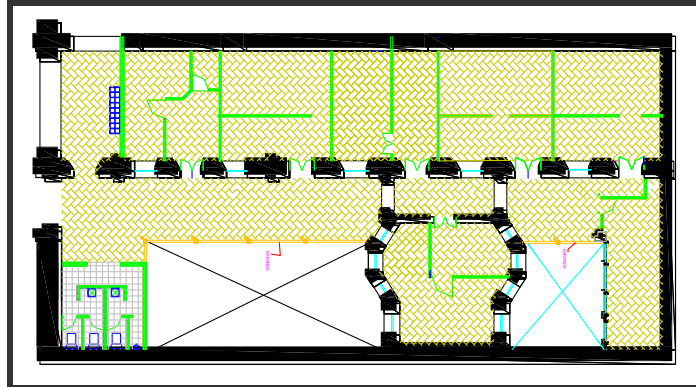
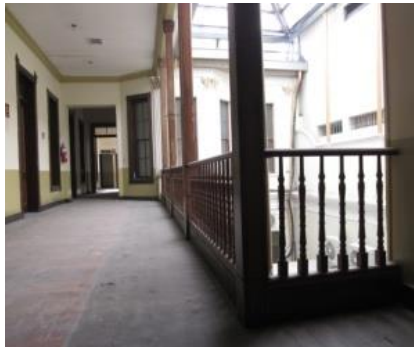
Baranda ala sur, vista de O. a E

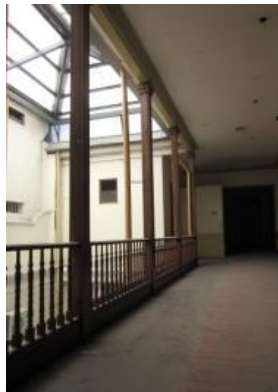
1) Baranda, vista de E.
a O.

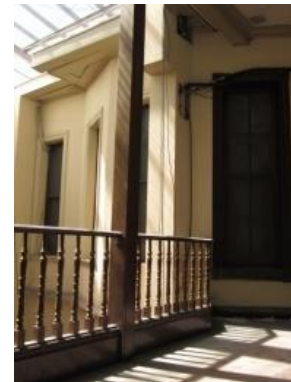
Baranda de octágono, vista
de E. a o.

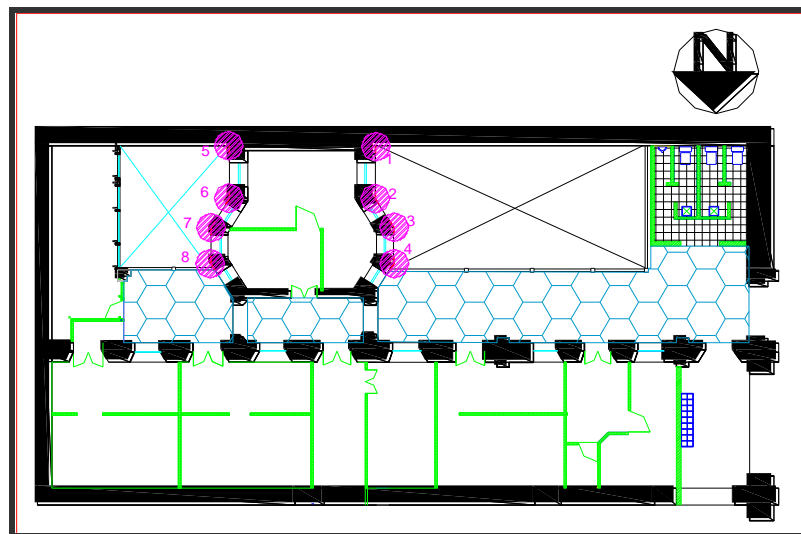
PLANOS SEGUNDO NIVEL ALA SUR

Descripción: Las pilastras se localizan sobre todo en el octógono, son estriadas color blanco, miden 3.34 mts. de altura por 0.30 cms. De ancho, están coronadas por un capitel compuesto color dorado, tal y como se aprecia en la fotografía No. 1 adjunta. Los detalles de las ventanas son redondos de 0.10x0.10 cms, al igual que los del ala norte, en el caso de las puertas, aparecen en los extremos superiores de los marcos, en forma puntiaguda, se aprecia en la fotografía No.2. Las barandas son torneadas, y barnizadas de color café.

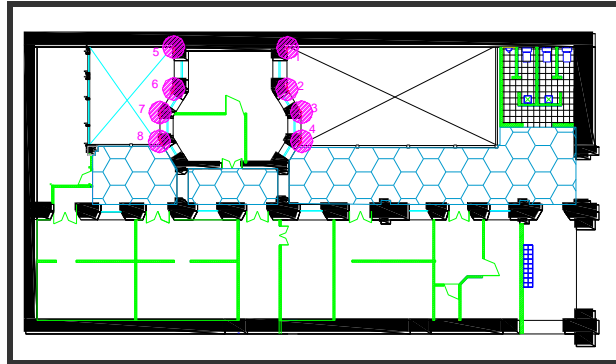
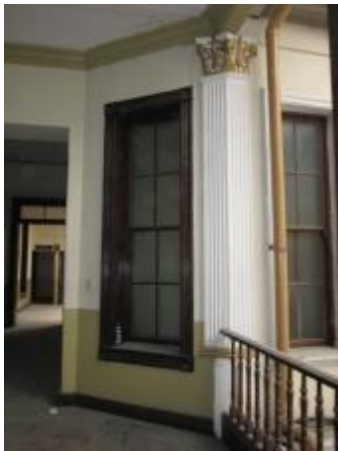
1.) Pilastra al lado de octógono
en ventana

Las pilastras que se localizan en el octógono, son estriadas color blanco, miden 3.34 mts. De altura por 0.30 cms. De ancho, están coronadas por un capitel compuesto color dorado., tal y como se aprecia en la fotografía No. 1 de la izquierda. En el ingreso principal se puede observar un tipo de pilastra más ancho con basamento, sobre la cual se ubica el arco No. 1, está rodeada de un zócalo ascendente, que al unirse a la pilastra le da apariencia de pirámide, de estilo art deco, como se puede observar en la fotografía No. 2. En el corredor también se encuentran cinco pilares de hierro colado cilíndricas.

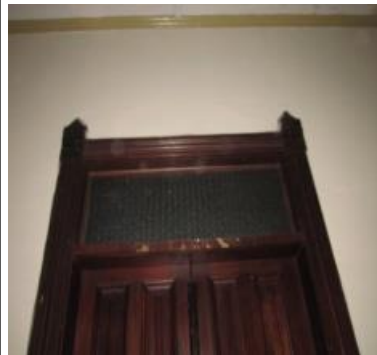
2.) Detalle en remate de
puertas

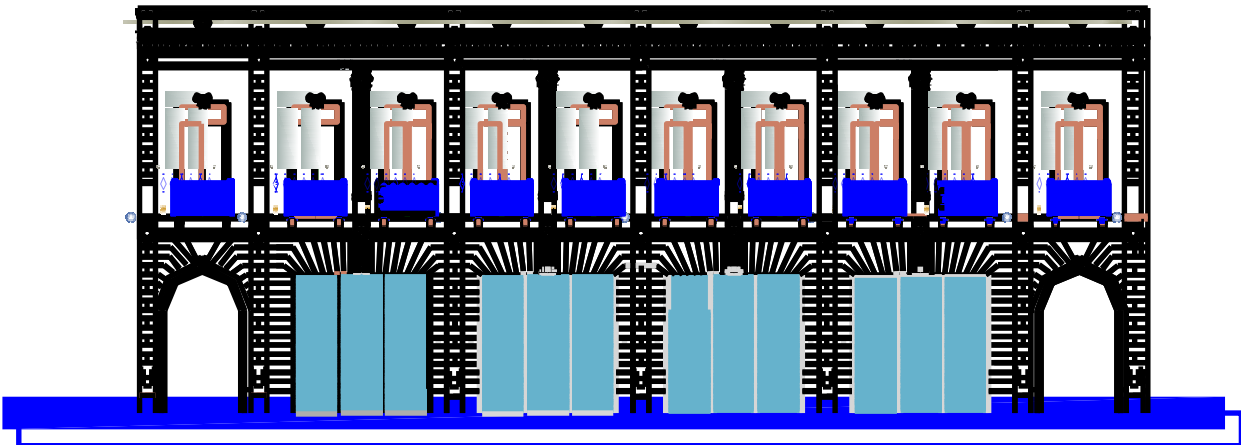
| CASA LARRAZABAL (ELEVACION FRONTAL) | | | 130/143 |
|--|---|--|---|
| <p>UNIVERSIDAD DE SAN CARLOS DE GUATEMALA FACULTAD DE ARQUITECTURA.</p> | | <p>DESCRIPCIÓN DEL ÁREA DE ACUERDO A SU USO</p> <p>Se le ha dado el aspecto de acuerdo al que cada institución ha necesitado, tomando en cuenta la función que el edificio ha representado en sus diferentes periodos. Su estilo arquitectónico es Ecléctico.</p> <p>Su fachada las alteraciones que ha sufrido han sido para restaurar repellos y retocar algunos elementos decorativos que la componen.</p> | |
| <p>ANALISIS DE DISEÑO: Podemos mencionar que el diseño de la fachada es simétrico, está formado por el área frontal, que va de norte a sur abarcando todo el ancho del terreno. Hacia el centro de la fachada del primer nivel se pueden observar 4 puertas cerradas con persianas metálicas que actualmente no se utilizan. En el interior del mismo se ubica al salón “Larrazábal”. De acuerdo a la elevación frontal, el primer nivel del inmueble está flanqueado por dos puertas de madera, ubicadas hacia el norte y sur identificados con los numerales 5 y 7, respectivamente, que corresponden a los dos ingresos principales del mismo. En el segundo nivel se pueden observar 10 puertas de madera, con balcones de hierro forjado que proporcionan iluminación y ventilación al espacio interior.</p> | | | |

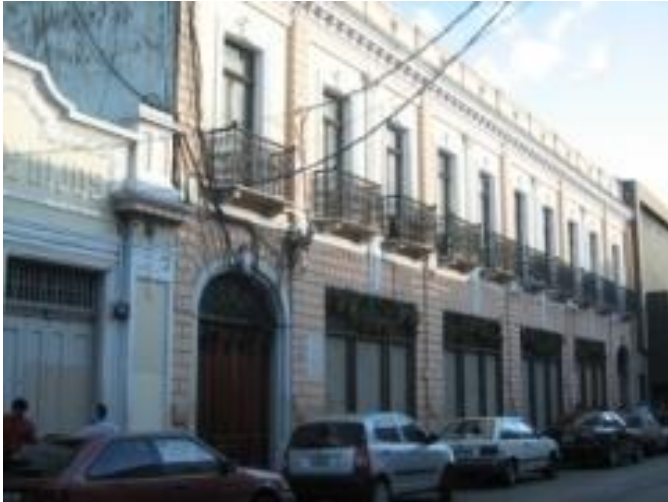
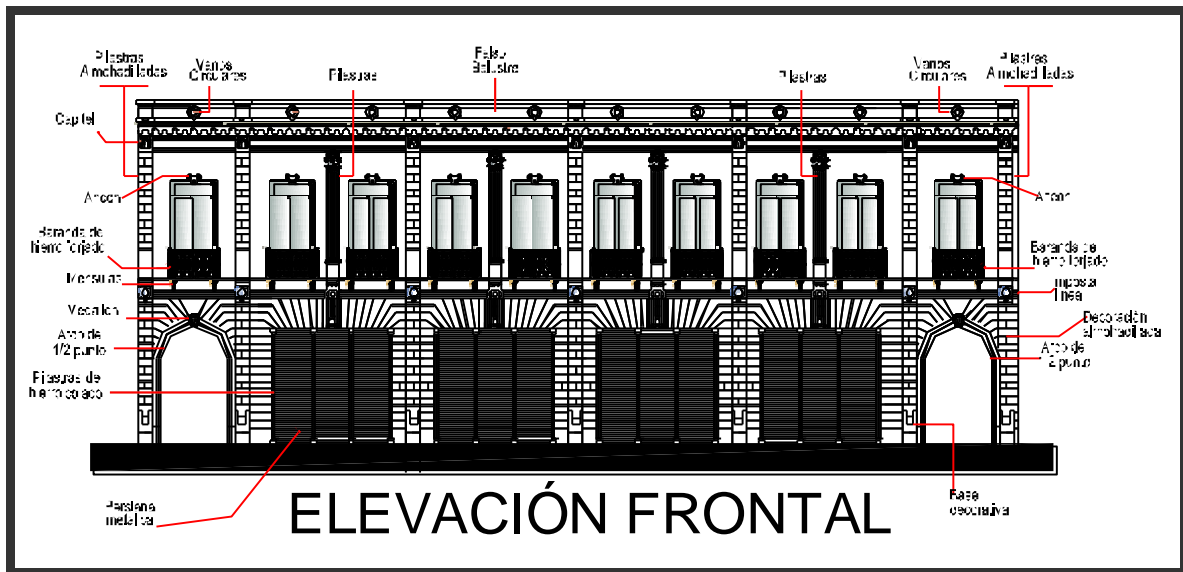
FOTOGRAFIA DEL MONUMENTO

DESCRIPCIÓN: La fachada de “Casa Larrazabal” presenta proporción y equilibrio, línea horizontal, planimetría, cornisa, ritmo en la colocación de ventanas y pilastras, decoración almohadillada, ménsulas, pilastras de capitel compuestos, medallones perforados, en el primer nivel se puede observar que las puertas principales ubicadas hacia el norte y sur, identificadas con los numerales 5 y 7 respectivamente, están enmarcadas por arco de medio punto. En el segundo nivel se pueden observar 10 puertas tipo balcón. Resalta la decoración de las pilastras entre las ventanas, y el friso dentado, además de los rosetones que coronan la parte superior de la misma.

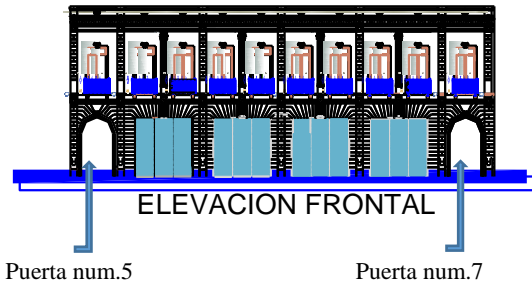
Las puertas principales están hechas de madera, la identificada con el numeral 5, ubicada hacia el norte, es el ingreso principal al público que visita el Congreso, la puerta identificada con el numeral 7, ubicada hacia el sur, quedó deshabilitada. Actualmente las 4 puertas centrales de 3 cuerpos están en desuso, de acuerdo a referencia fotográfica antigua, éstas eran de hierro forjado. Cuando en el inmueble funcionaron comercios se ingresaba por la puerta central de las mismas, los laterales se utilizarían como “vitriñas”. Posteriormente, cuando ahí funcionó el Banco de Guatemala, los usuarios utilizaban únicamente, las dos puertas centrales del grupo de 4. En la actualidad se puede observar que están cubiertas por persianas de metal, el interior también está cubierto por cortinas de tela, y corresponde al denominado salón “Larrazabal”. En el segundo nivel se pueden observar 10 ventanas - puertas con balcón decoradas con hierro forjado.

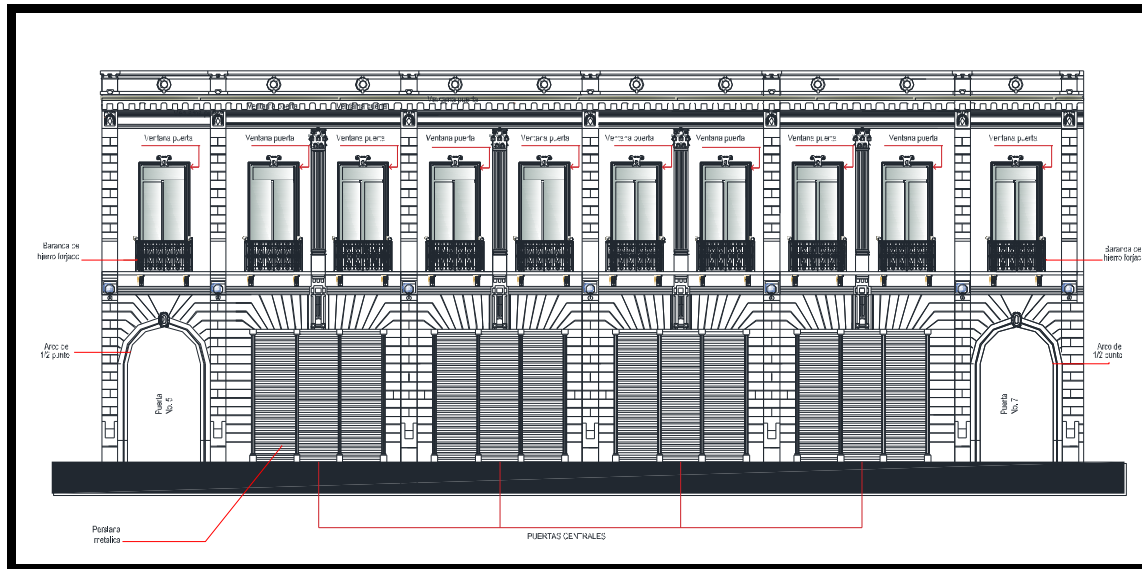
ELEVACIÓN FRONTAL

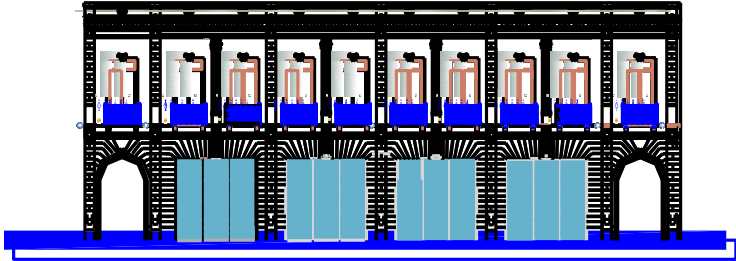
| <p>1) Puerta norte con numeral 5</p> | <p>2) Puerta sur con numeral 7</p> | <p>3) Puertas centrales</p> | <p>Puertas balcón en 2do. nivel</p> |

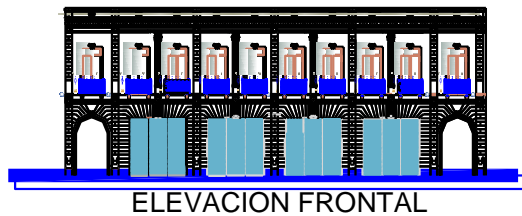
La fachada se compone de 10 ventanas, que también cumplen la función de puertas, ya que al mismo tiempo dan acceso a igual número de balcones que permiten apreciar la 8ª. Avenida, tanto hacia el norte como al sur. Los marcos que la rodean, al igual que el de las puertas son de madera, la parte superior posee un sobre marco, la parte inferior es de madera, y el resto es totalmente de vidrio. Desde el exterior se aprecia un enmarcado, y una especie de monograma similar al de las puertas principales del primer nivel. Las ventanas se componen de dos cuerpos que se abaten hacia adentro.

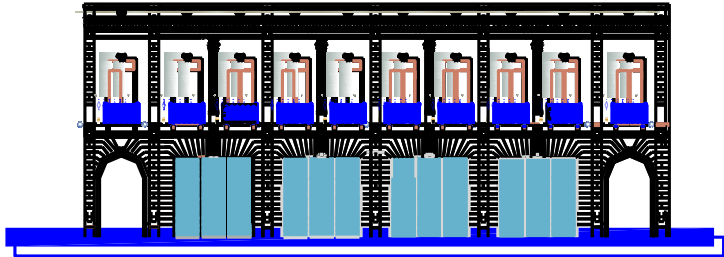
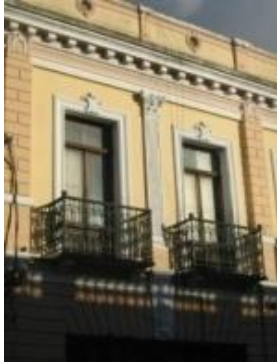
| <p>1) Puerta ventana de madera y vidrio</p> | <p>2) Vista de ventanas, pilastras que las dividen</p> | <p>3) Ancón</p> | <p>4) Sobre marco, Ancón, y parte de franja dentada.</p> |

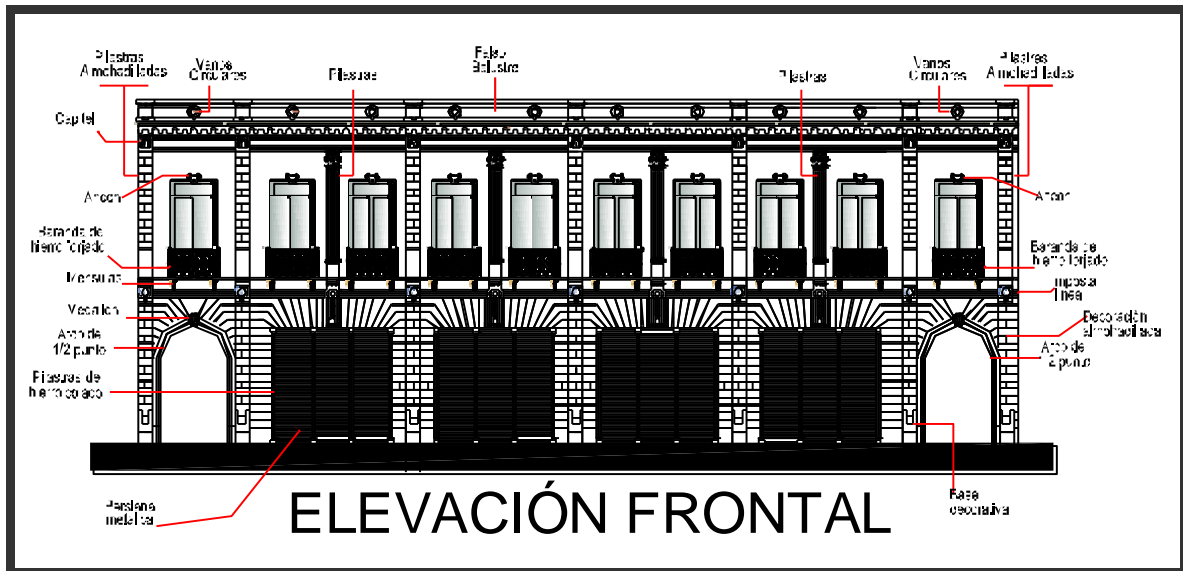
Las ventanas dan acceso a un balcón que permite apreciar la avenida. Los balcones son de hierro forjado, finamente trabajados con hermosos diseños que incluyen línea curva, sostenidos por ménsulas de mampostería en forma de volutas, pintadas de color blanco.

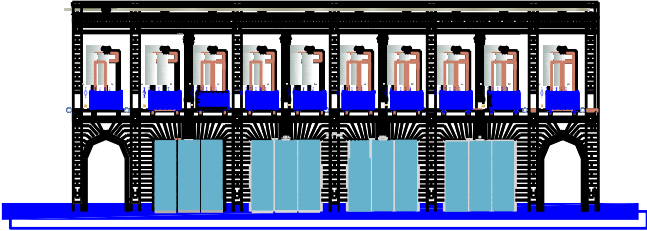
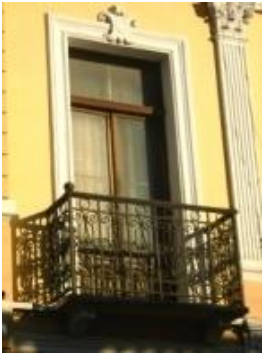
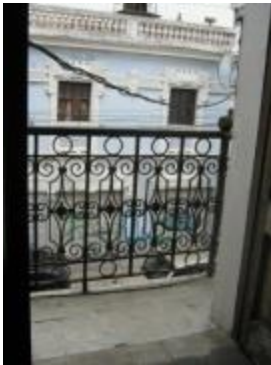
| | | <p>Detalle de remate de balcón</p> | <p>Detalle de ménsula.</p> |
| <p>Vista de balcones de hierro forjado con diseños que incluyen línea curva</p> | | | |

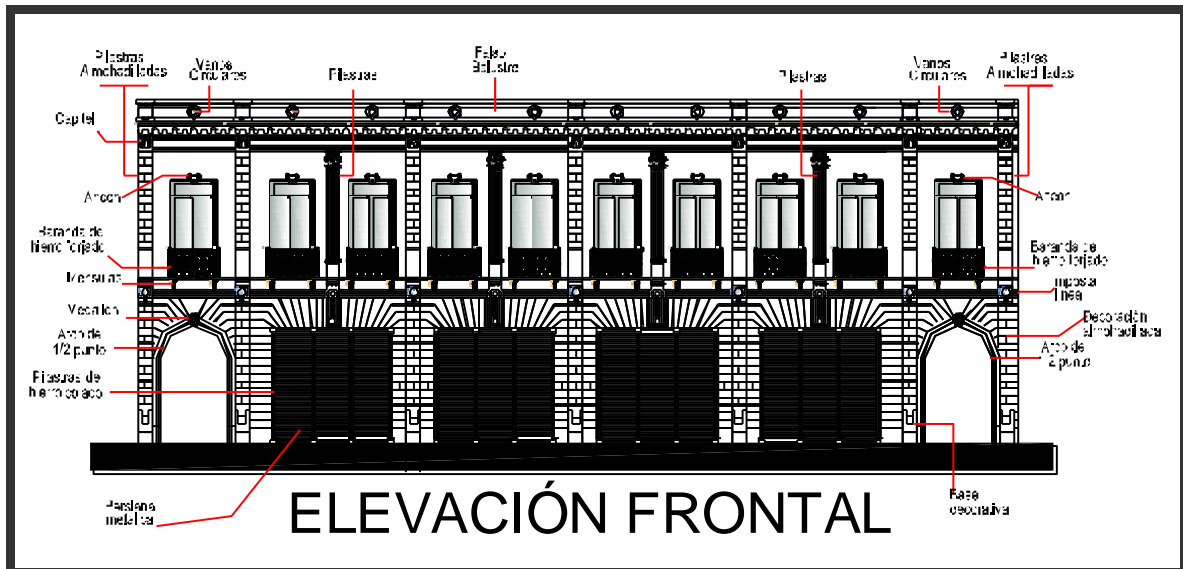
Los muros de la fachada son de mampostería y alisados. A simple vista se puede observar la diferencia de los elementos arquitectónicos entre el primero y segundo nivel. Al primer nivel, tiene cierta semejanza con algunas fachadas del Renacimiento, como en Toscana a base del almohadillado de líneas verticales y horizontales rehundidas dentro del muro, en donde se localizan 7 pilastras almohadillas, distribuidas entre las puertas. Éstas continúan en el segundo nivel, y es el elemento unificador, entre ambos niveles. Los muros del segundo nivel son alisados.

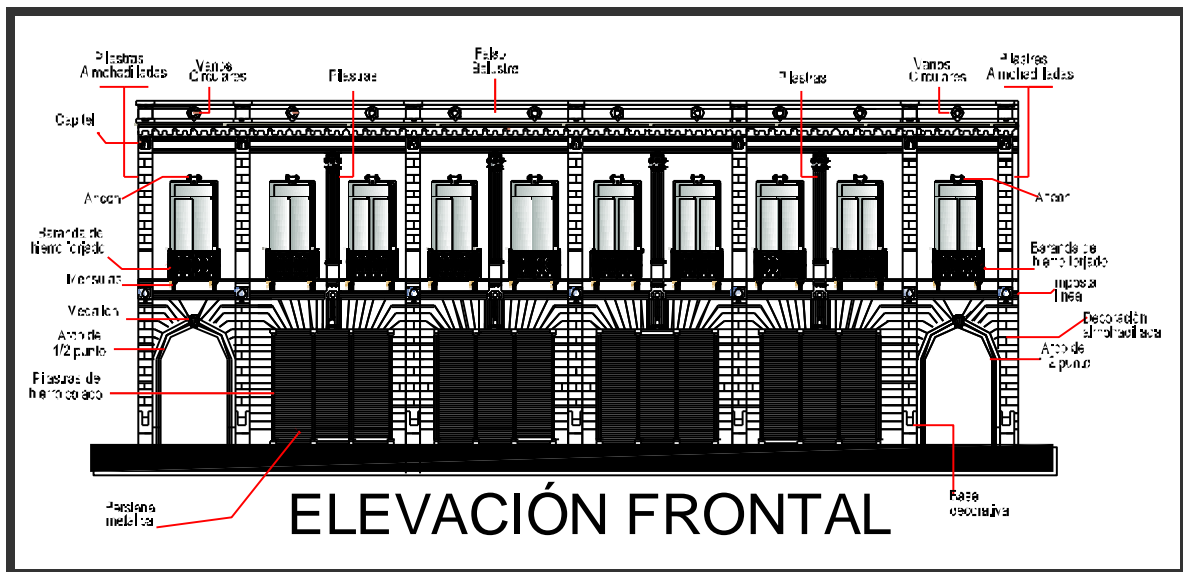
La fachada de este monumento a sufrido modificaciones pero sin alterar su estructura. Las 7 pilastras que arrancan en el primer nivel son parte de su estructura, el arranque y las líneas verticales y horizontales rehundidas, es lo que le da apariencia de fortaleza al monumento estas tienen una decoración diferente desde su arranque hasta el remate. En el medio de dichas pilastras aparece un cuadrado que en la parte inferior tiene una lámpara, un poco más arriba, bajo el dintel dentado, aparece un pequeño arco elíptico, el remate de dichas pilastras, corresponde a pilastras pequeñas, con dos dentadas en la parte de arriba de las mismas. Las 4 pilastras, que sólo se observan en el segundo nivel, cumplen una función más decorativa, cuyo fuste es estriado, y capitel compuesto. Éstas tienen un basamento rectangular, que arranca en la parte superior de las puertas del primer nivel.

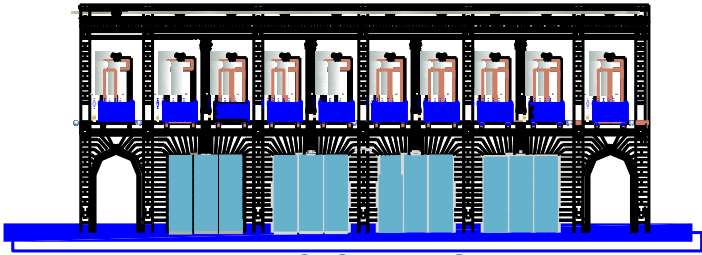
| CASA LARRAZABAL (ELEVACION FRONTAL) | 141/143 |

| <p>Pilastra que arranca en el primer nivel</p> | <p>Remate de pilastra en el segundo nivel</p> | <p>Pilastra decorativa en segundo nivel</p> |

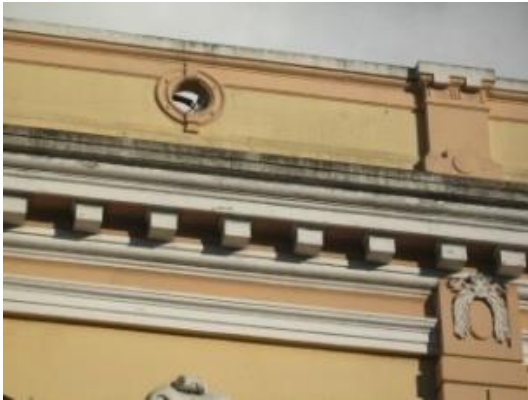
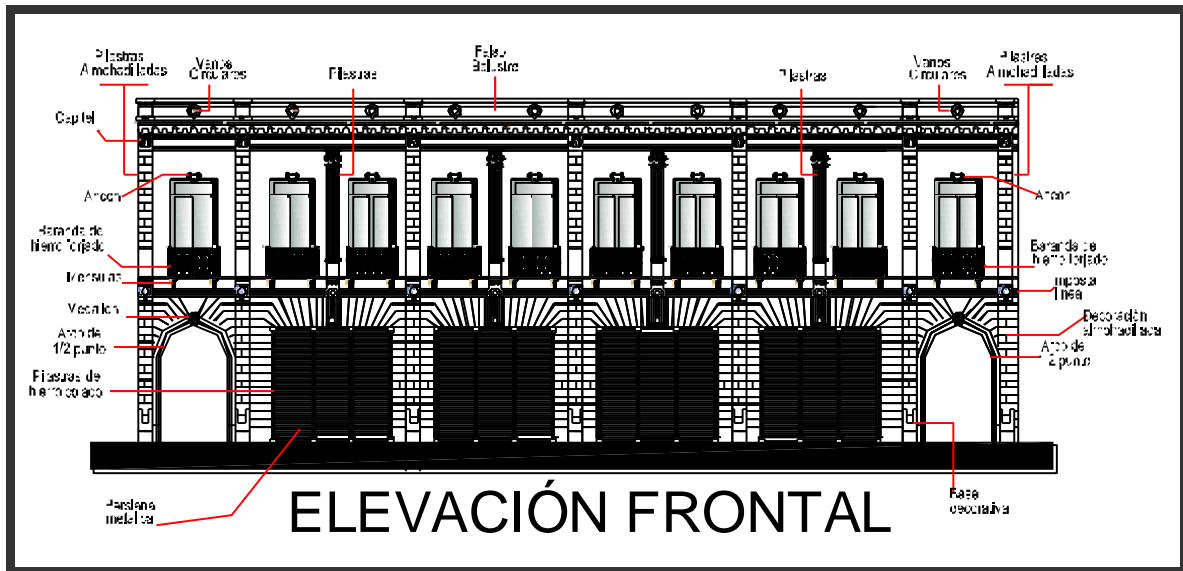
La cornisa está decorada en forma dentada, como las gotas del orden dórico, otro elemento que lo constituye son los diez vanos circulares con moldura alrededor, a manera de los medallones de Brunelleschi en Florencia, sin embargo el tratamiento decorativo del círculo, representa que es un elemento del historicismo. El relieve del festón curvo con elementos de vegetación posee características barrocas.

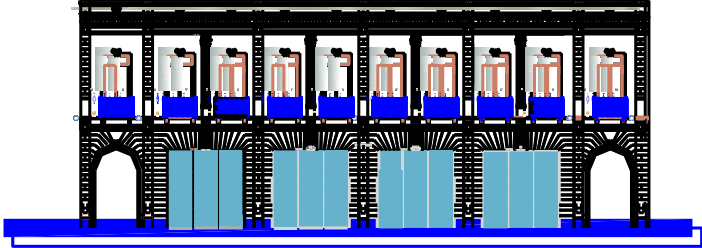
| CASA LARRAZABAL (ELEVACION FRONTAL) | | 143/143 |

| <p>Pilastra que arranca en el primer nivel</p> | <p>Remate de pilastra en el segundo nivel</p> | <p>Pilastra decorativa en segundo nivel</p> |

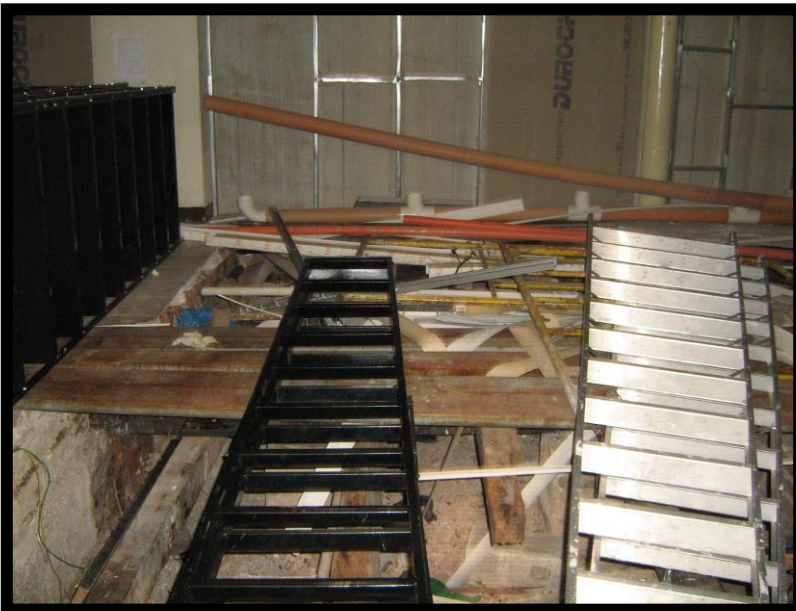
Ilustración No.48

EVIDENCIA GRÁFICA DEL DETERIORO

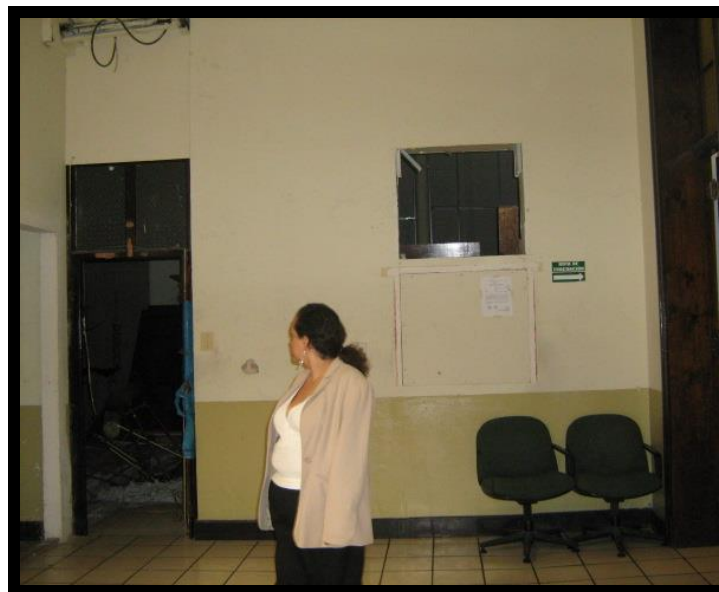
Vistas Interior y exterior del Departamento Financiero ya en abandono

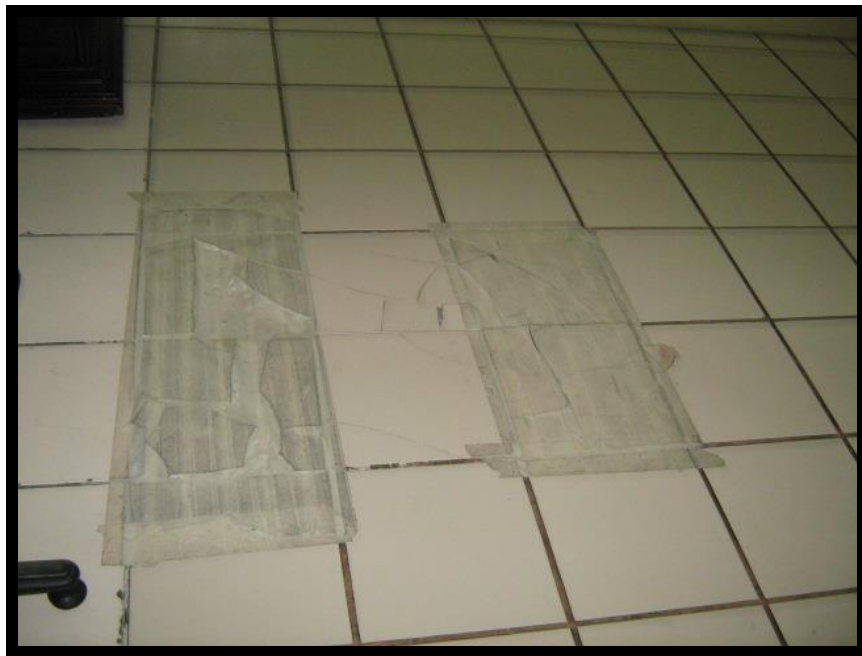
Ilustración No.50

Interior del Departamento Financiero que fue parte del “Salón Larrazábal “, ya en abandono

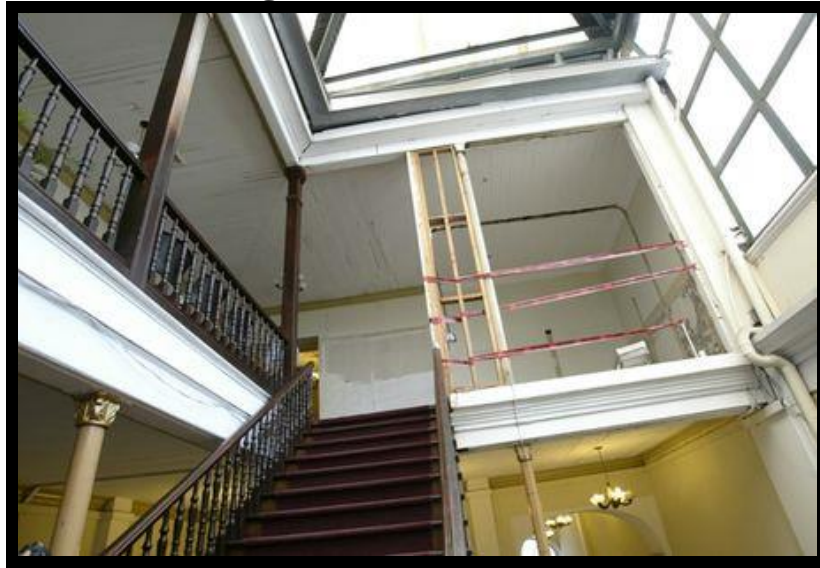
Ilustración No.51

Actual piso cerámico del “Salón Larrazábal”, (el anterior era de granito)

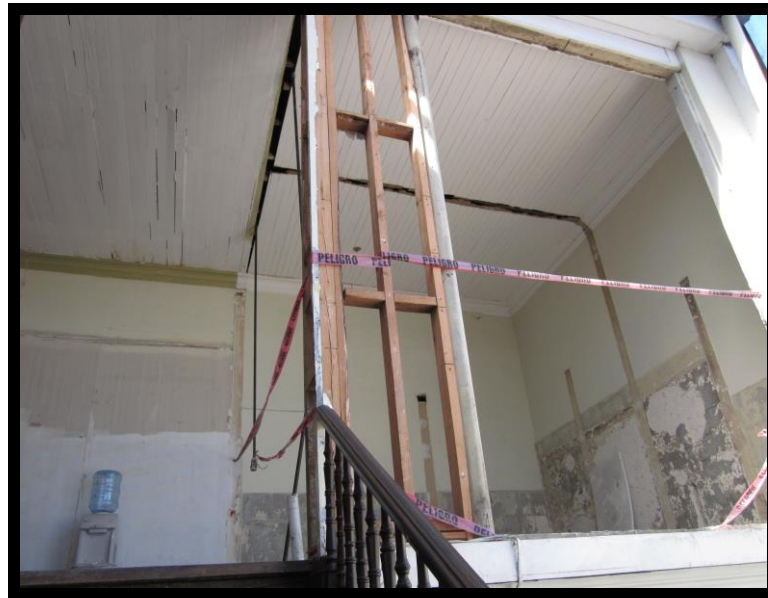
Ilustración No. 52

Gradas de acceso hacia el 2do. Nivel

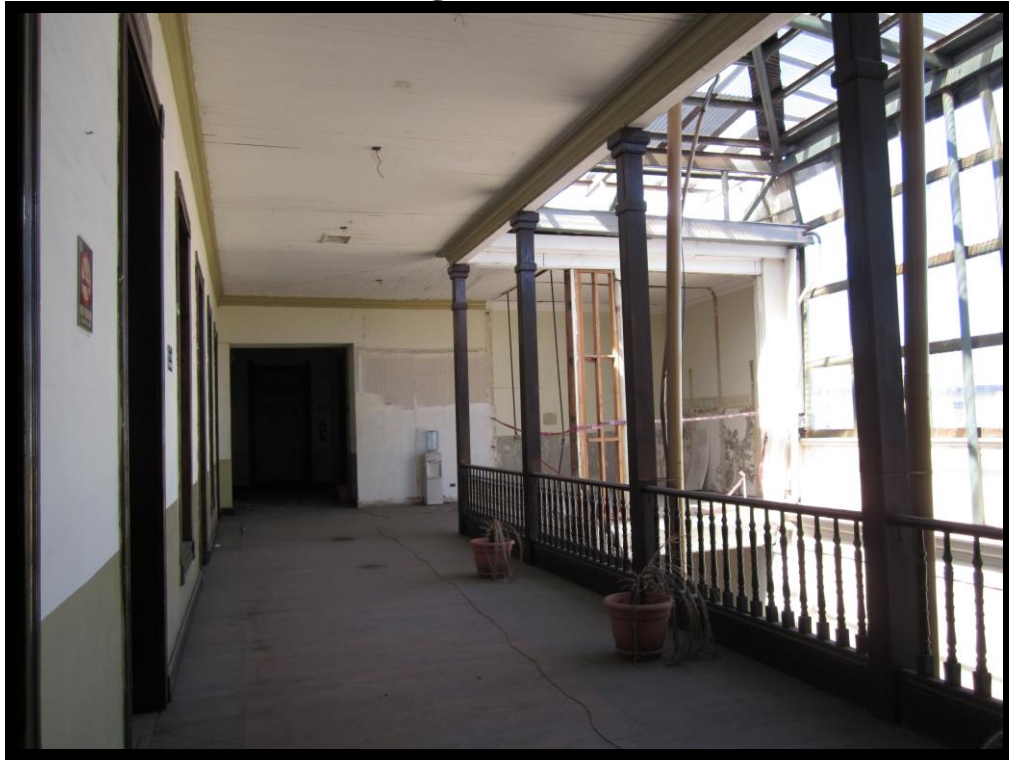
Ilustración No. 54

Corredor segundo nivel, ala Norte

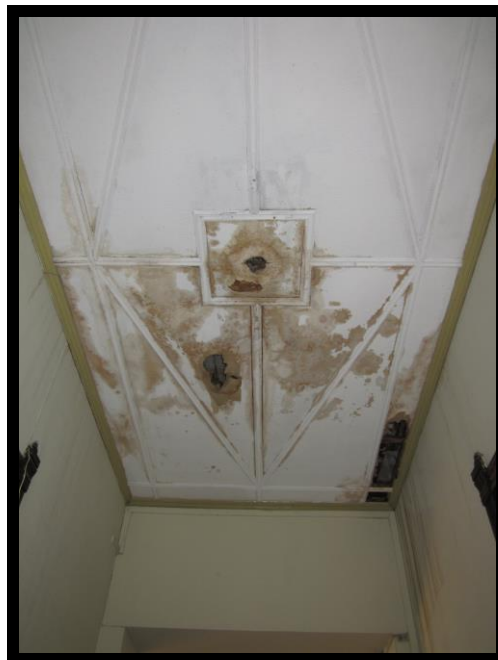
Ilustración No. 56

Vista de ingreso norte del ala frontal, en segundo nivel, en desuso

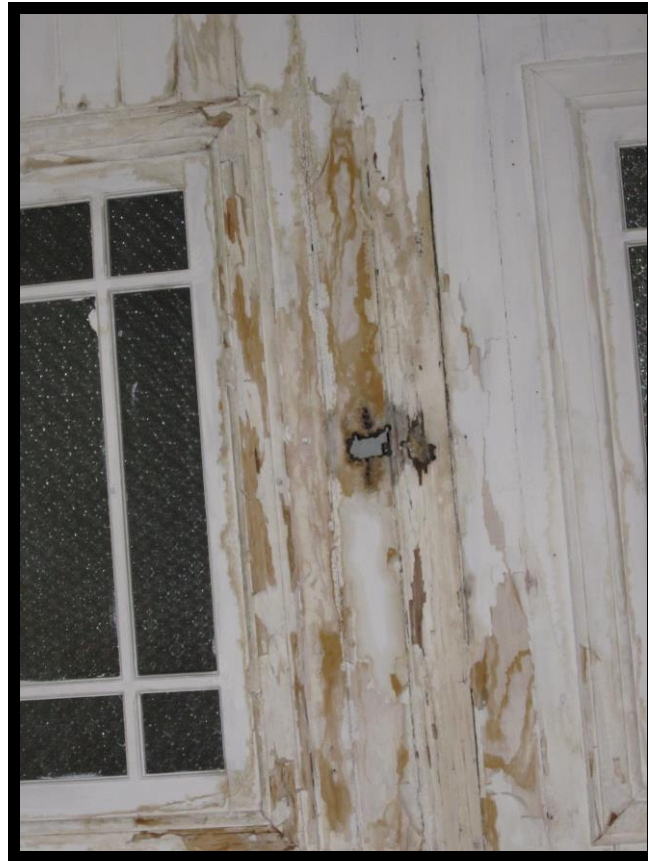
Ilustración No. 57

Vista de cielo falso en pasillo, entre ala norte y sur en desuso

<p data-bbox="261 898 748 930">PLANO DEL LEVANTAMIENTO</p> | <p>C I E L O F A L S O</p> | <p>Descripción: Este es de duelas de madera pintado de color blanco. Las fotografías adjuntas muestran el estado actual del cielo falso, en el corredor de acceso a las diferentes alas. Nótese el grado de deterioro, debido al abandono. (fotografías No. 3 y No. 4)</p> | | | | |
|

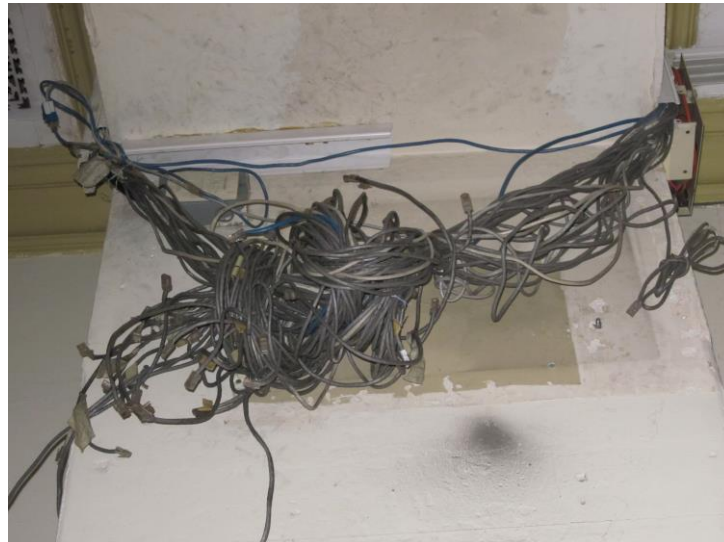
Ilustración No. 58

Cielo falso en pasillo que conduce al ala sur en desuso
