# AUDITORÍA AMBIENTAL DEL RELLENO SANITARIO DE LA ZONA 3

# **AUDITORÍA DEL RELLENO SANITARIO DE LA ZONA 3 (Tesis)**

**DISEÑO, PLANIFICACIÓN Y MANEJO AMBIENTAL**

Guatemala Agosto 2015

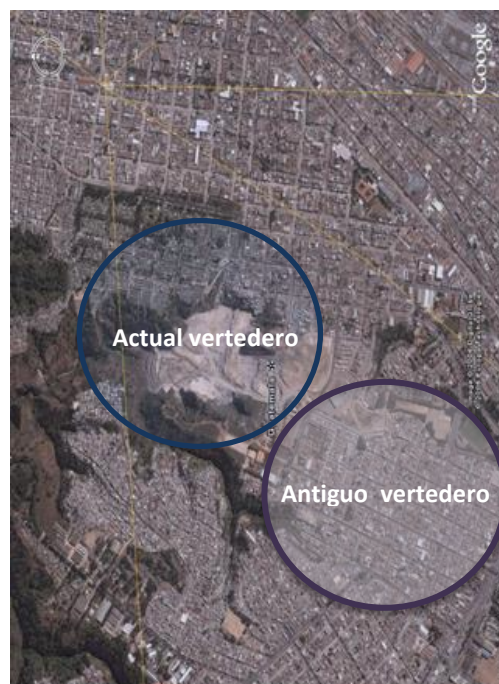
**Fig. 1 FOTO AEREA EN DONDE SE UBICAN AMBOS VERTEDEROS**

Las partes superiores del cañón en donde se encontraba el antiguo botadero fueron rellenadas antes de 1966 y luego cerradas. Ahora funcionan como un campo de fútbol, ya que desde que se clausuró se tenía la idea de que fuera un parque recreativo, pero poco a poco fue siendo invadido por las familias de los guajeros, que invadieron los terrenos aledaños y construyeron viviendas que hasta la fecha existen en el sitio. Una carretera de servicio separa el área de disposición actual a la parte del relleno anterior que se encuentra clausurado hacia el sur.

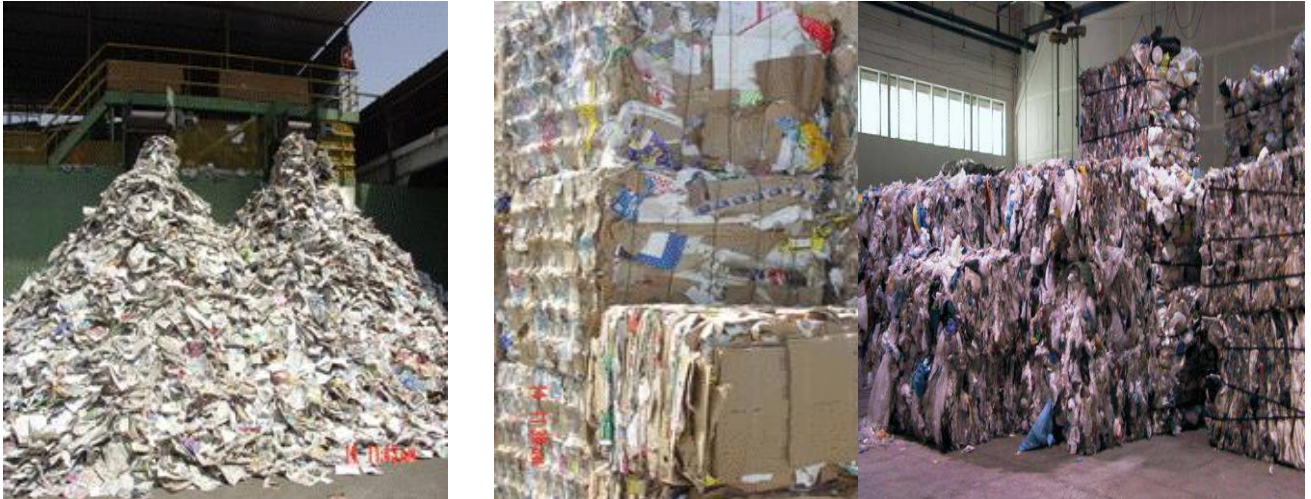
**Se puede observar la limpieza del sitio de bodega**

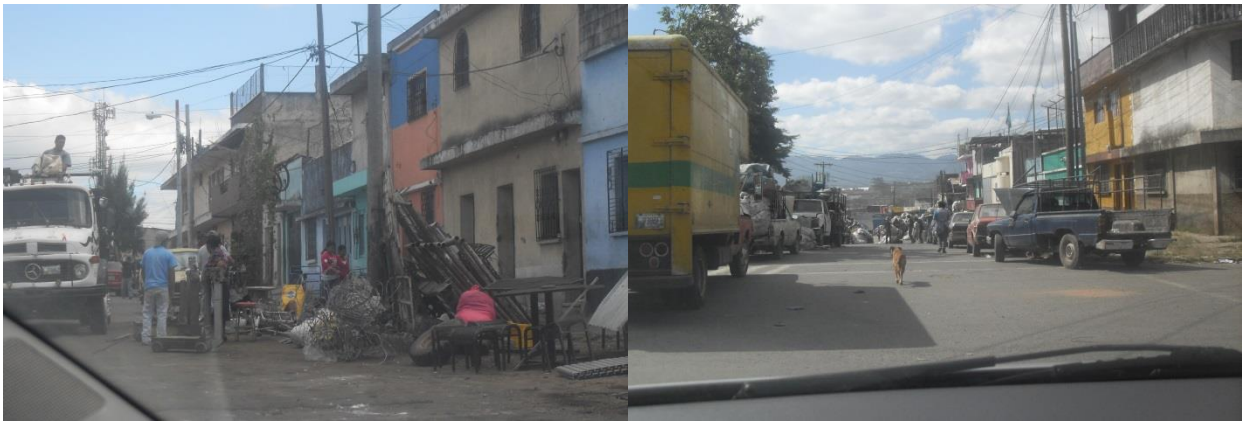
**Los camiones hacen escalas donde quieren provocando desorden vial.**

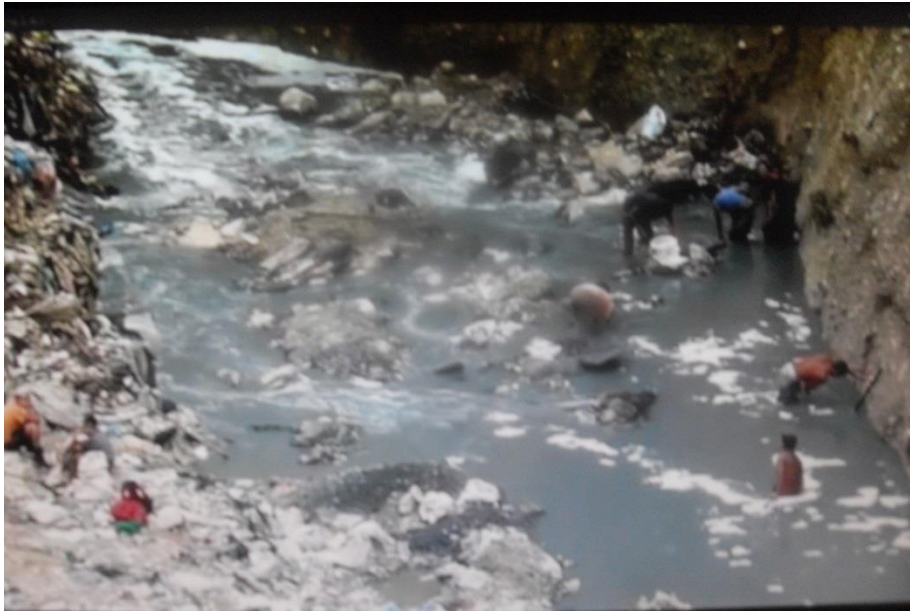
En el Relleno Sanitario de la Zona 3 también hay otro gremio de guajeros que son los llamados mineros (porque buscan alhajas dentro del agua) y que nadan en ese río donde se une el nacimiento del Río la Barranca y los lixiviados de la basura. Como se puede observar en la foto, está el paredón, el “río” y el volcán de basura.

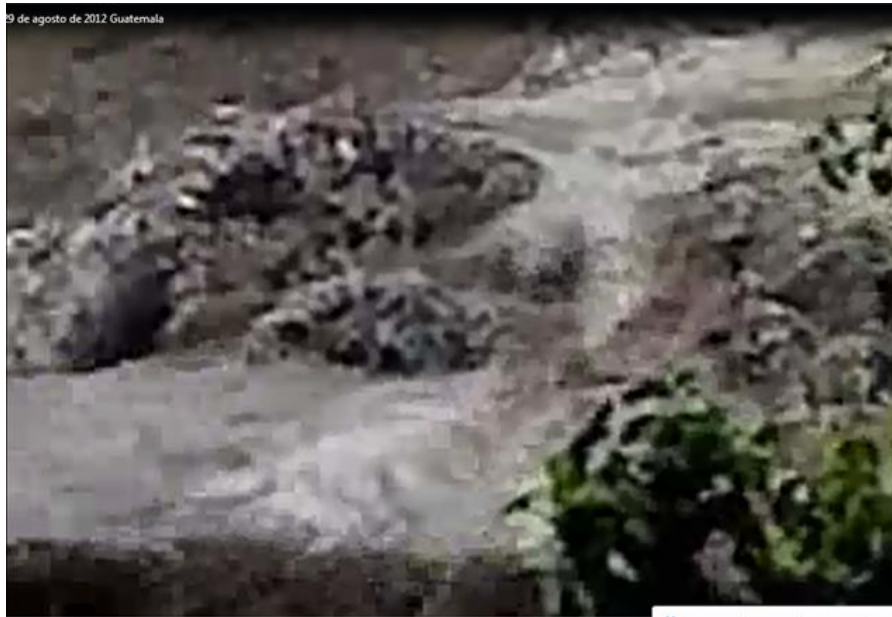
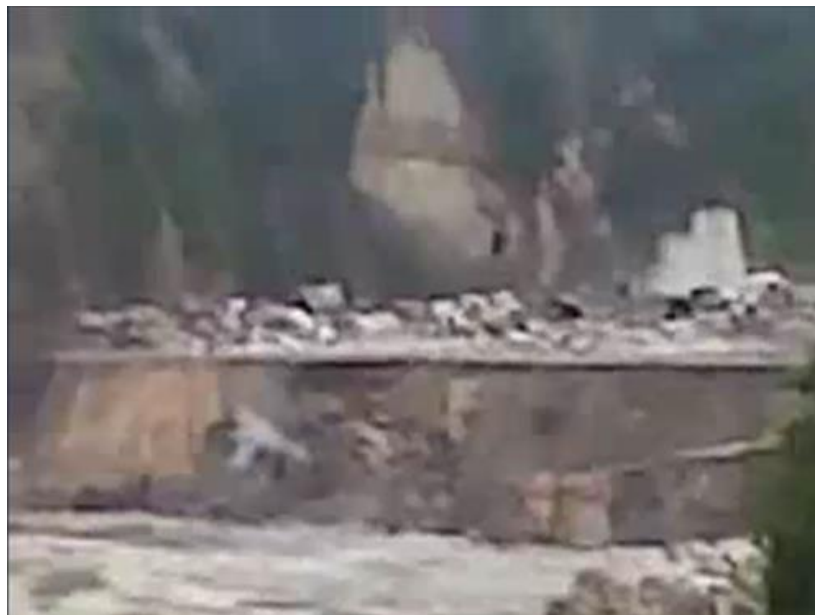
Varios guajeros perdieron la vida en el lugar quedando soterrados debajo de toneladas de basura. Lamentablemente las fotos no son capaces de expresar en la realidad lo que sucedió ese día en el lugar.

**Deslave en el Relleno Sanitario miércoles 29 de agosto 2012**

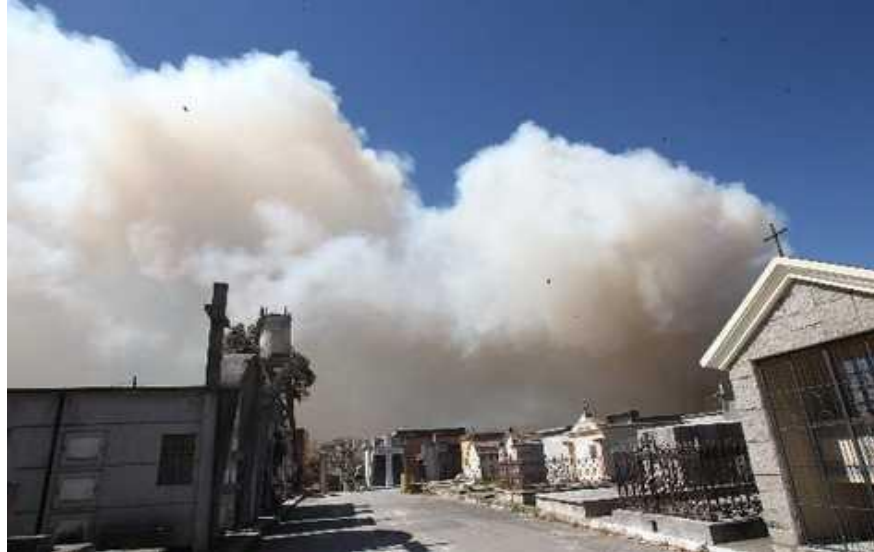
El 6 de Enero de 2014 se produjo un incendio, cuya noticia fue cubierta por los medios de comunicación debido a la magnitud de éste.

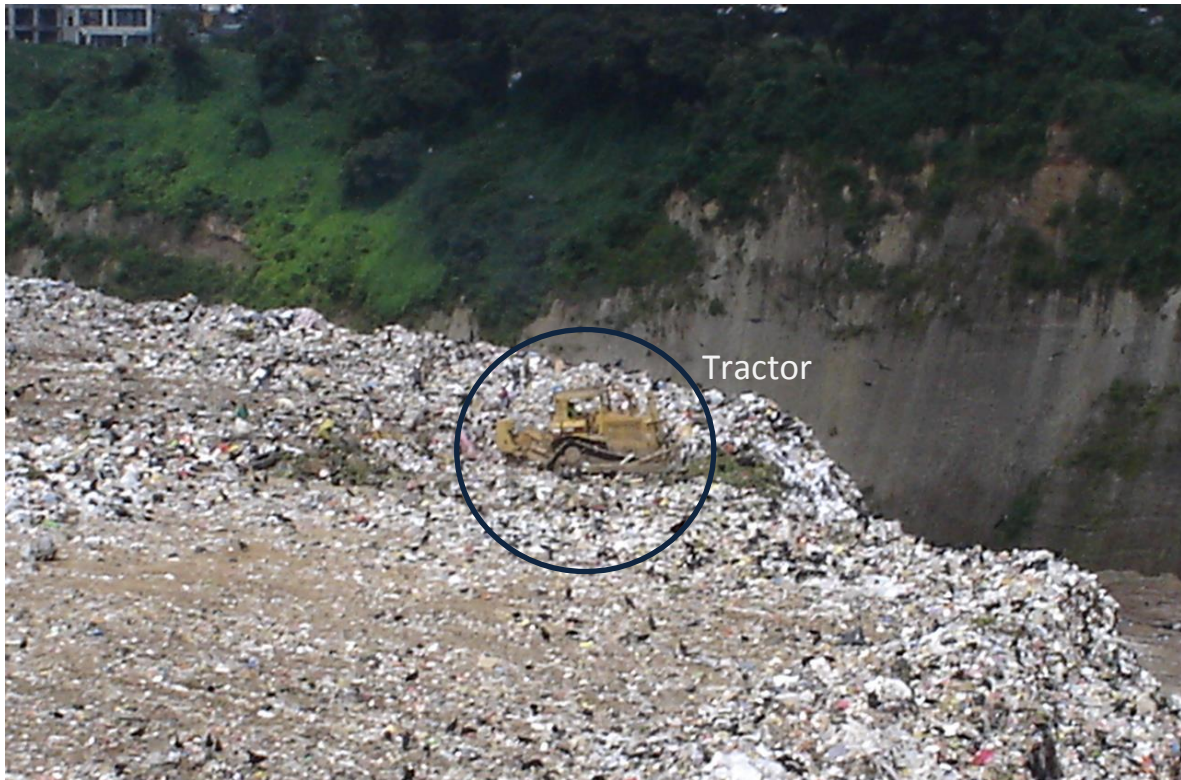
El material selecto que se ve en la foto es también acumulado no solamente para cubrir la basura sino como la única medida de contingencia en caso de que se dé algún conato de incendio.

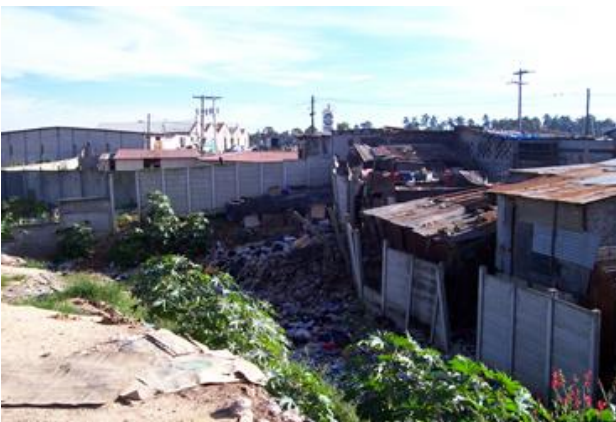
El muro perimetral del Relleno Sanitario ha colapsado en muchos lugares por lo que los asentamientos aledaños casi se encuentran dentro del mismo.

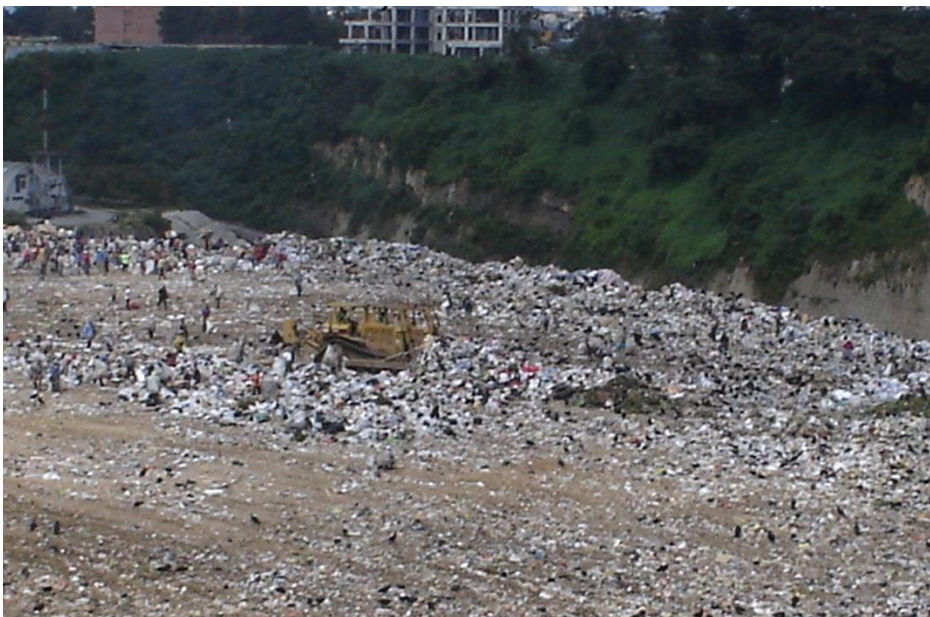
En esta foto se puede observar la cantidad de guajeros trabajando de manera simultánea con la maquinaria que esparce el material selecto.
