**PROPUESTA DE  
REVITALIZACIÓN Y  
CONSERVACIÓN  
DEL PARANINFO UNIVERSITARIO  
CIUDAD DE GUATEMALA**

Proyecto desarrollado por: *Diego Pablo Pérez Pérez*

**Nueva Guatemala de la Asunción, Agosto de 2023**

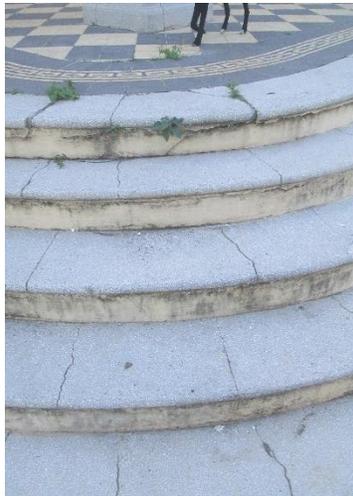
**Fotografía 110:**  
Agrietamiento en las huellas (material de granito).  
Elaboración propia. 24 de junio de 2021.

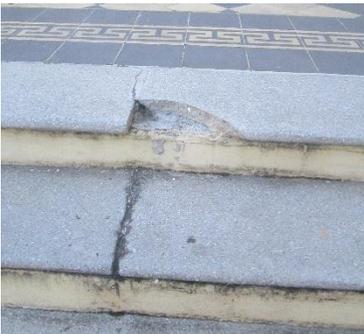
**Fotografía 112:**  
Ruptura del piso de granito en las huellas de las gradas.  
Elaboración propia. 24 de junio de 2021.

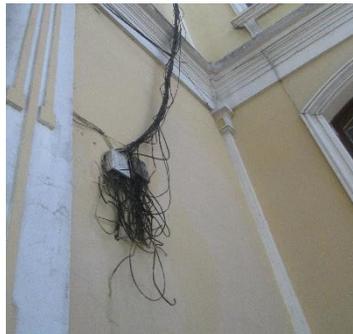
**Fotografía 113:**  
Mala instalación eléctrica.  
Elaboración propia. 24 de junio de 2021.

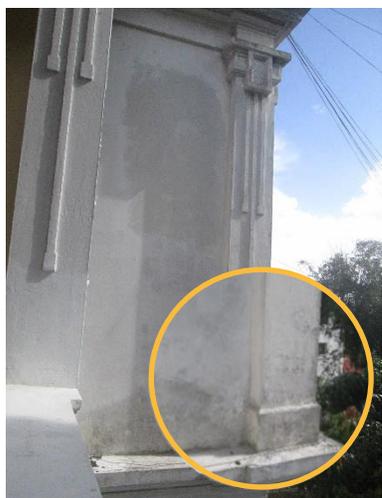
El muro presenta algunas fisuras que provocan la humedad y desprendimiento de los acabados. (Ver fotografía 117)

**Fotografía 117:** Humedad por filtración en muros. Elaboración propia. 24 de junio de 2021.

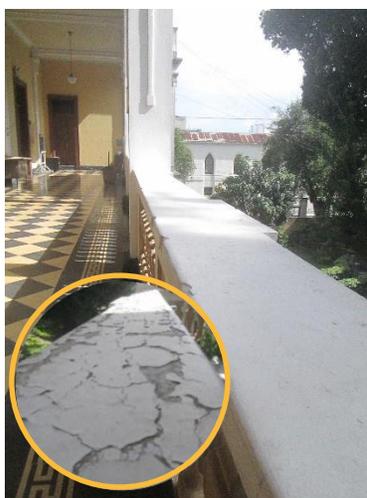
Este desprendimiento completo se presenta en un tramo del pasamanos de la balaustrada, sin embargo en otras áreas se muestran desprendimientos mas leves. (Ver fotografía 118)

**Fotografía 118:** Desprendimiento en pasamanos de balastrada. Elaboración propia. 24 de junio de 2021.

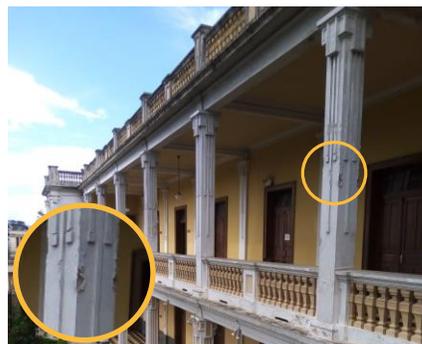
La primera, segunda y cuarta columna de lado izquierdo con respecto a la fachada oeste presentan este daño. (Fotografía 121)

**Fotografía 121:** Desprendimiento de aplanados en columnas y ornamentos. Elaboración propia. 24 de junio de 2021.

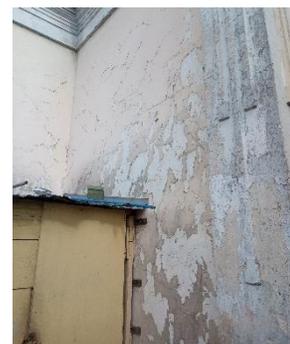
**Fotografía 122:** Desprendimiento de acabados en todo el muro. Elaboración propia. 24 de junio de 2021.

ESPACIO	ELEMENTOS	ALTERACIÓN	CAUSA	AGENTE
Fachada norte (Fachada lateral derecha)	Muro norte	Desprendimiento de aplanados humedad	Humedad por capilaridad	Agua / Químicos
<b>OBSERVACIONES:</b> La humedad en el muro tiene una altura de 70 centímetros. (Ver fotografía 122)				
Fachada oeste (Fachada posterior)	Muro norte	Desprendimiento de aplanados humedad	Humedad por capilaridad	Agua / Químicos
<b>OBSERVACIONES:</b> La humedad en el muro tiene una altura de 52 centímetros. (Ver fotografía 123)				
Edificio de Medicina	Losa	Agrietamiento	Crecimiento de raíces y plantas dentro de la estructura	Organismo Superior / Biológicos
<b>OBSERVACIONES:</b> La falta de mantenimiento ha provocado que la naturaleza crezca dentro del edificio provocando que las raíces dañen el interior y forme fisuras y grietas. (Ver fotografía 124)				
Segundo nivel gradas principales	Techo	Manchas negras	Humedad por condensación	Agua / Químicos

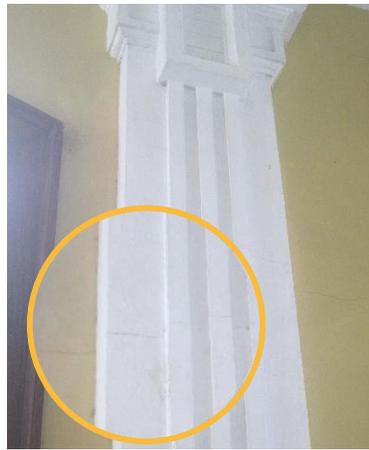
**Fotografía 126:** Microfisuras en muros y columnas. Elaboración propia. 24 de junio de 2021.

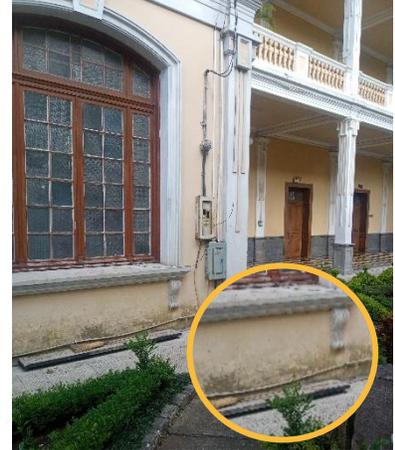
**Fotografía 127:** Humedad por capilaridad en muros. Elaboración propia. 24 de junio de 2021.

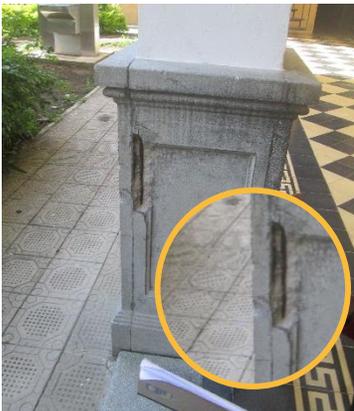
<b>OBSERVACIONES:</b> En el interior del techo donde se encuentra ubicado el módulo de gradas, se presentan en toda la superficie este tipo de manchas. (Ver fotografía 125)				
Pasillo del segundo nivel	Muro oeste	Microfisuras	Entumecimiento hidráulico	Agua / Químicos
<b>OBSERVACIONES:</b> Fisuras pequeñas en todo el muro y parte de los ornamentos de las columnas. (Fotografía 126)				
Fachada norte (Fachada lateral derecha)	Muro norte	Desprendimiento de aplanados humedad	Humedad por capilaridad	Agua / Químicos
<b>OBSERVACIONES:</b> La humedad en el muro tiene una altura de 40 centímetros. (Ver fotografía 127)				
Fachada oeste (Fachada posterior)	Bases de columnas	Agrietamiento	Dilatación térmica terremoto	Fenómeno natural – Temperatura / Ocasional - Físico
<b>OBSERVACIONES:</b> Las bases de las columnas de los pasillos presentan este tipo de grietas profundas en el granito. (Fotografía 128)

**Fotografía 128:** Agrietamiento en bases de columnas de granito. Elaboración propia. 24 de junio de 2021.

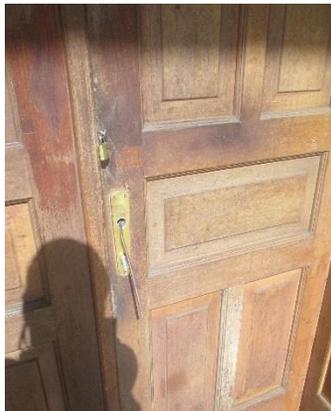
**Fotografía 129:** Falta de picaporte en puertas. Elaboración propia. 24 de junio de 2021.

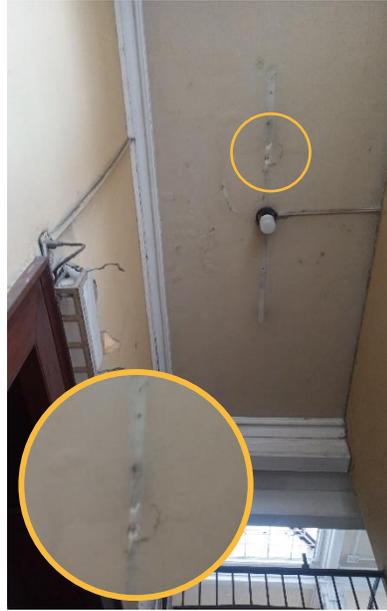
ESPACIO	ELEMENTOS	ALTERACIÓN	CAUSA	AGENTE
Pasillo izquierdo	Losa	Desprendimiento de aplanados humedad	Humedad por capilaridad	Agua / Químicos
<b>OBSERVACIONES:</b> La humedad en losa cerca de foco de luz y cambio de luminaria. (Ver fotografía 131)				
Servicios sanitarios hombres	Muro derecho	Resane de solera de humedad	Humedad por capilaridad	Agua / Químicos
<b>OBSERVACIONES:</b> Resane de daño en servicio sanitario sin revestimiento. (Ver fotografía 132)				
Mezzanine de gradas principales	Losa	Desprendimiento de aplanados humedad	Humedad por capilaridad	Agua / Químicos
<b>OBSERVACIONES:</b> Humedad y desprendimiento de acabados en losa. (Ver fotografía 133)				
Mezzanine derecho	Losa	Manchas negras	Humedad por capilaridad	Agua / Químicos
<b>OBSERVACIONES:</b> En el interior del techo cerca de donde se encuentra ubicado el módulo de gradas presentan en toda la superficie este tipo de manchas. (Ver fotografía 134)

**Fotografía 131:** Desprendimiento de acabado en losa. Elaboración propia. 24 de junio de 2021.

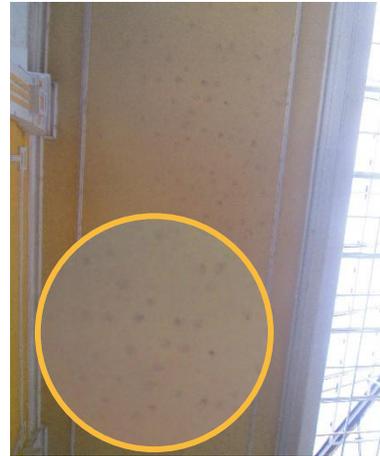
**Fotografía 134:** Manchas negras en la losa. Elaboración propia. 24 de junio de 2021.

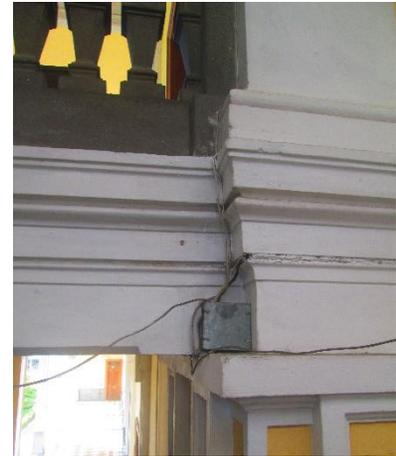
Módulo de gradas	Muro oeste	Colocación de cableado eléctrico	Iluminación y abastecimiento de internet.	Humanos
<b>OBSERVACIONES:</b> Desorden de cableado eléctrico. (Fotografía 135)				
Módulo de gradas	Barandas de escaleras y piso	Agrietamiento	Dilatación térmica terremoto	Fenómeno natural – Temperatura / Ocasional - Físico
<b>OBSERVACIONES:</b> Agrietamiento en pisos y barandas de granito. (Ver fotografía 136 y fotografía 137)				
Salón de Actos.	Ventanas altas	Cubierta de ventanas y mala distribución de cableado	Reducción de iluminación	Humanos
<b>OBSERVACIONES:</b> Las bases de las columnas de los pasillos presentan este tipo de grietas profundas en el granito. (Fotografía 138)

**Fotografía 135:** Desorden de cableado eléctrico. Elaboración propia. 24 de junio de 2021.

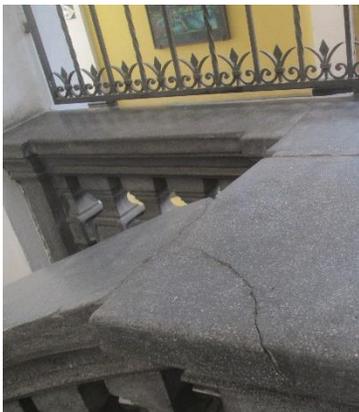
**Fotografía 136:** Agrietamiento en bases de barandilla de granito. Elaboración propia. 24 de junio de 2021.

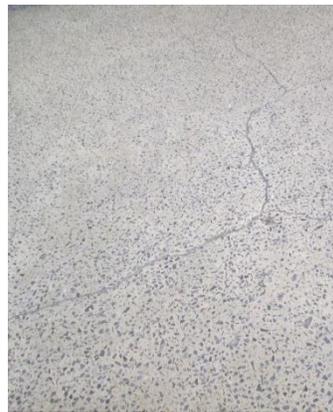
**Fotografía 137:** Agrietamiento en pisos de granito. Elaboración propia. 24 de junio de 2021.

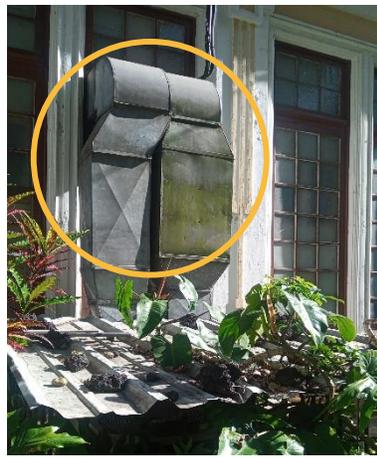
<b>OBSERVACIONES:</b> A causa de la adaptación de un segundo uso del suelo se realizaron alteraciones graves como el daño directo del muro para instalar la tubería de aire acondicionado para ventilar la Radio de la Universidad de San Carlos de Guatemala. (Ver fotografía 142)				
Fachada Norte (Fachada posterior)	Muro lateral derecho	Inadecuada instalación eléctrica	Modificación al edificio	Humanos
<b>OBSERVACIONES:</b> Inadecuada instalación eléctrica hacia abastecimiento en el edificio de Laboratorio bacteriológico. (Fotografía 143)				
Fachada sur (Fachada principal)	Columnas	Desprendimiento de aplanados humedad	Humedad por capilaridad	Agua / Químicos
<b>OBSERVACIONES:</b> Desprendimiento de acabados en columnas. (Fotografía 144)				
Entorno	Puertas y ventanas	Orificios y apollamiento	Ataque de insectos	Organismo inferior / Biológicos
<b>OBSERVACIONES:</b> Daños de apollamiento en marcos de madera de puertas y ventanas del edificio de Laboratorio Bacteriológico (Fotografía 146)

**Fotografía 142:** Alteración de ducto de aire acondicionado. Elaboración propia. 24 de junio de 2021.

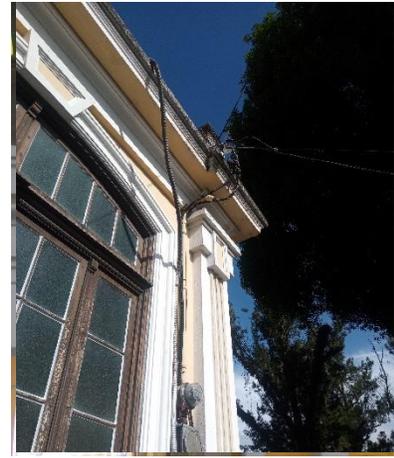
**Fotografía 143:** Mala instalación eléctrica. Elaboración propia. 24 de junio de 2021.

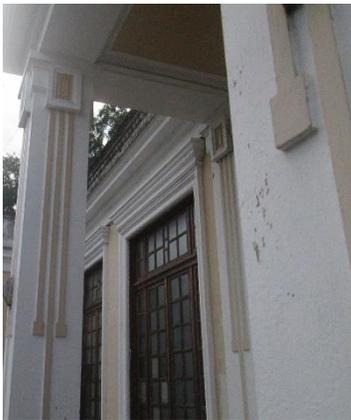
**Fotografía 144:** Desprendimiento de acabados en columnas. Elaboración propia. 24 de junio de 2021.

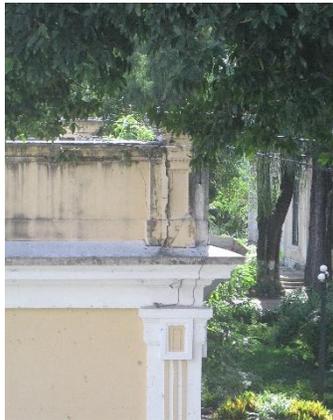
**Fotografía 145:** Manchas negras en parapeto. Elaboración propia. 24 de junio de 2021.

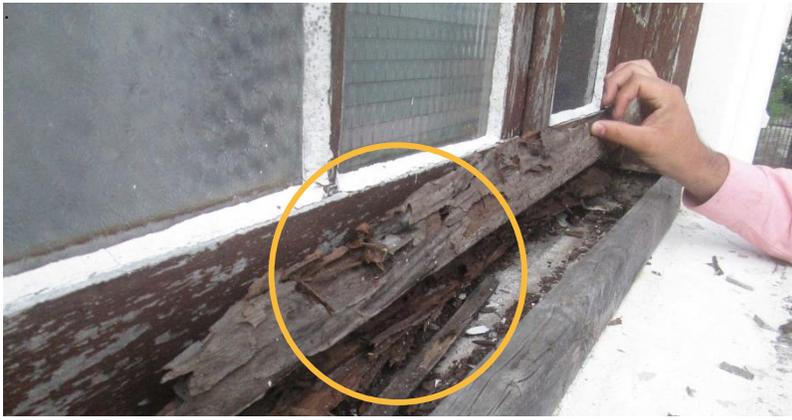
**Fotografía 146:** Puertas y ventanas de madera en estado de pudrición. Elaboración propia. 24 de junio de 2021.

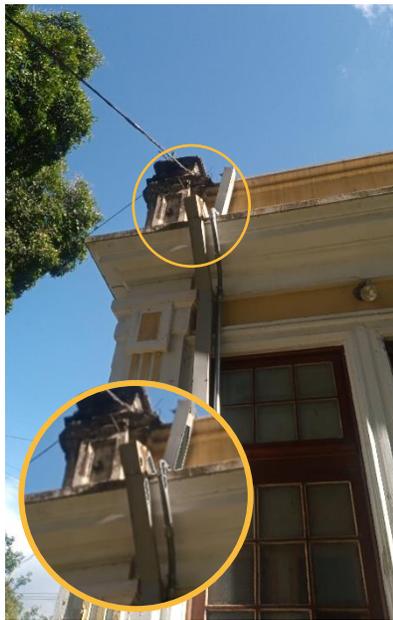
ESPACIO	ELEMENTOS	ALTERACIÓN	CAUSA	AGENTE
Muro norte (Fachada posterior)	Columnas en parapeto	Colocación de cableado eléctrico	Iluminación y abastecimiento de internet.	Humanos.
<b>OBSERVACIONES:</b> Mala instalaciones eléctrica en el área de columnas y parapeto. (Ver fotografía 147)				
Muro este (Fachada lateral derecha)	Muro este	Desprendimiento de aplanados humedad	Humedad por capilaridad	Agua / Químicos
<b>OBSERVACIONES:</b> Desprendimiento de acabados en muro este. (Ver fotografía 148)

**Fotografía 147:**  
Malas instalaciones eléctricas.  
Elaboración propia. 24 de junio de 2021.

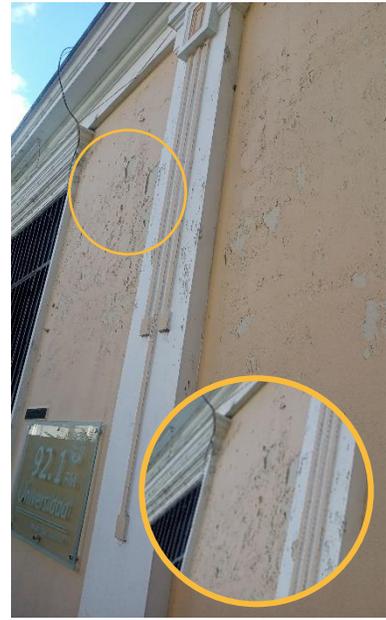
**Fotografía 148:**  
Desprendimientos de revestimientos.  
Elaboración propia. 24 de junio de 2021.

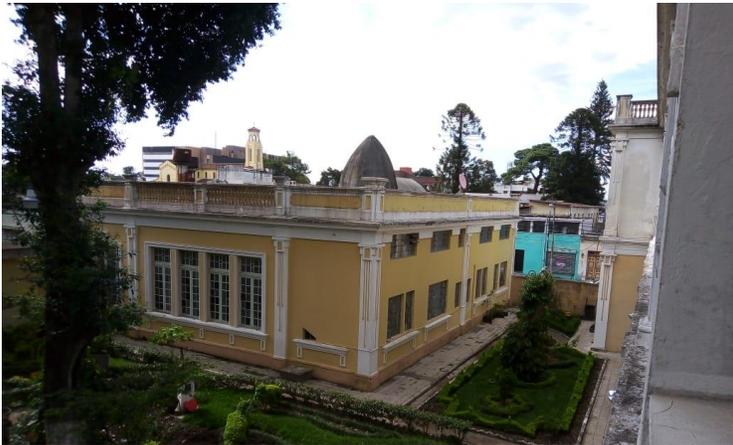
ESPACIO	ELEMENTOS	ALTERACIÓN	CAUSA	AGENTE
Fachada sur (Fachada posterior)	Balaustrada de parapeto y zócalo	Manchas negras	Humedad por capilaridad	Agua / Químicos
<b>OBSERVACIONES:</b> Manchas negras sobre balaustrada de parapeto y en zócalo.. (Ver fotografía 149)				
Fachada norte (Fachada frontal)	Zócalos	Manchas negras y desprendimiento de aplanados	Humedad por capilaridad	Agua / Químicos
<b>OBSERVACIONES:</b> Desprendimiento de acabados en zócalo en el pórtico de la fachada principal del Edificio de Odontología. (Ver fotografía 150 y 153)				
Fachada norte (Fachada frontal)	Balaustrada en parapeto	Manchas negras	Humedad por capilaridad	Agua / Químicos
<b>OBSERVACIONES:</b> Manchas negras sobre balaustrada de parapeto y en zócalo. (Fotografía 151)				
Fachada norte (Fachada frontal)	Ventanas	Roturas y fisuras de vidrio	Vandalismo	Humanos
<b>OBSERVACIONES:</b> Ruptura de vidrio en ventanas en Edificio de Odontología. (Ver fotografía 152)

**Fotografía 149:**  
Manchas negras en parapeto y zócalo del Edificio de Odontología.  
Elaboración propia. 24 de junio de 2021.

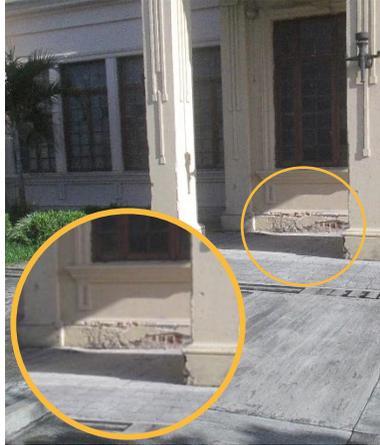
**Fotografía 150:**  
Desprendimiento de acabados de zócalo. Elaboración propia. 24 de junio de 2021.

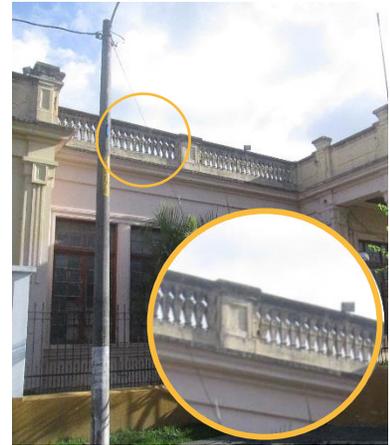
**Fotografía 151:**  
Manchas negras en balaustradas.  
Elaboración propia. 24 de junio de 2021.

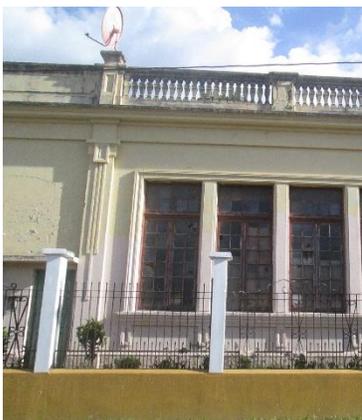
**Fotografía 152:**  
Ruptura de vidrio en ventanas en Edificio de Odontología.  
Elaboración propia. 24 de junio de 2021.

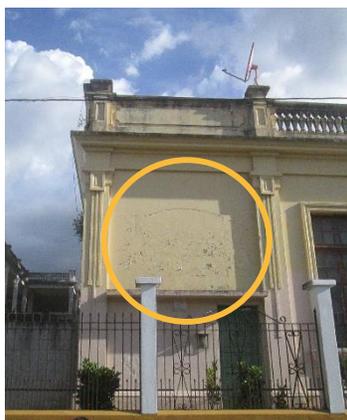
**Fotografía 153:**  
Desprendimiento de acabados de zócalo. Elaboración propia. 24 de junio de 2021.

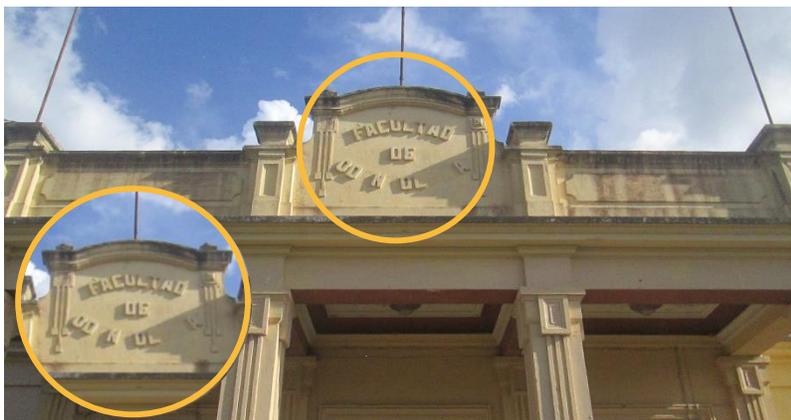
Fachada norte (Fachada frontal)	Remate en pórtico	Faltantes de Letras en Facultad de Odontología.	Terremoto Falta de mantenimiento	Fenómeno natural / Ocasional - Humanos
<b>OBSERVACIONES:</b> Frontón dañado y faltantes de letras en "FACULTAD DE ODONTOLOGÍA". (Fotografía 154)

**Fotografía 154:**  
Frontón dañado y faltantes de letras en "FACULTAD DE ODONTOLOGÍA"  
Elaboración propia. 24 de junio de 2021.

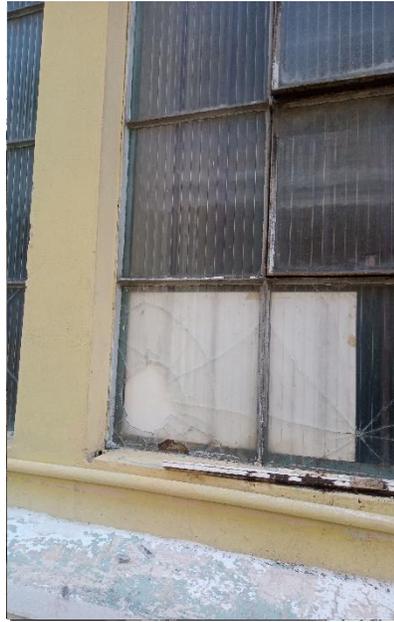
ELEMENTOS	ALTERACIÓN	CAUSA	AGENTE
Fachada este (Fachada lateral izquierda)	Ventanas	Rotura y fisuras de vidrios	Colisión con otros objetos	Humanos
<b>OBSERVACIONES:</b> La inseguridad y el vandalismo en el sector han dañado el patrimonio, gran parte de las ventanas del complejo. (Ver fotografía 155)				
Fachada este (Fachada lateral izquierda)	Cornisas, elementos ornamentales	Rotura de cornisas	Terremoto falta de mantenimiento	Fenómeno natural / Ocasional - Humanos
<b>OBSERVACIONES:</b> Rotura de elementos ornamentales como cornisas, zócalos, balaustradas, etc. (Ver fotografía 156)				
Fachada sur (Fachada posterior)	Ventanas	Faltantes de vidrios	Colisión con otros objetos	Humanos
<b>OBSERVACIONES:</b> Falta de piezas de vidrio en ventanas. (Ver fotografía 157)				
Fachada sur (Fachada posterior)	Muro posterior	Instalación puerta de metal	Modificación al edificio	Humanos
<b>OBSERVACIONES:</b> A causa de la adaptación de un segundo uso del suelo se realizaron alteraciones como romper el muro para instalar una puerta de metal . (Ver fotografía 158)

**Fotografía 155:** Vidrios quebrados en ventanería. Elaboración propia. 24 de junio de 2021.

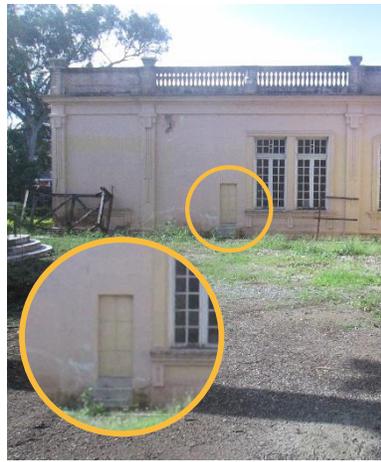
**Fotografía 158:** Modificación de puerta. Elaboración propia. 24 de junio de 2021.

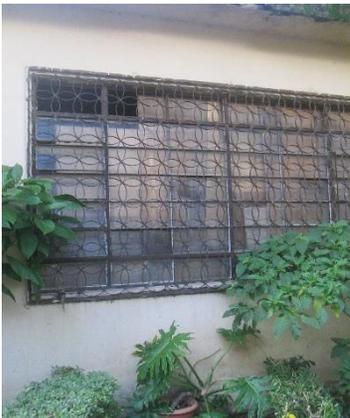
**Fotografía 160:** Vidrios quebrados en ventanería. Elaboración propia. 24 de junio de 2021.

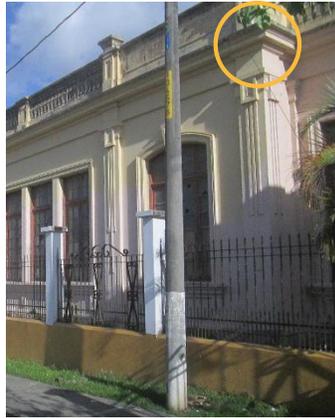
Fachada sur (Fachada posterior)	Parapeto	Agrietamiento	Crecimiento de raíces y plantas dentro de la estructura	Organismo superior / Biológicos
<b>OBSERVACIONES:</b> Agrietamientos debido al crecimiento de plantas y manchas negras en parapeto. (Fotografía 159 y 161)				
Fachada sur (Fachada posterior)	Ventanas	Faltantes de vidrios	Colisión con otros objetos	Humanos
<b>OBSERVACIONES:</b> Falta de piezas de vidrio en ventanas. (Fotografía 160)				
Fachada norte (Fachada principal)	Losa	Deflexión de losa por debajo 35 cm	Colapso de vigas falta de mantenimiento	Humanos
<b>OBSERVACIONES:</b> La losa del edificio deflectó debido al colapso de una de las vigas a 35 centímetros provocando que el edificio se encuentre inhabilitado. (Fotografía 162)

**Fotografía 161:** Vegetación en columnas de parapeto. Elaboración propia. 24 de junio de 2021.

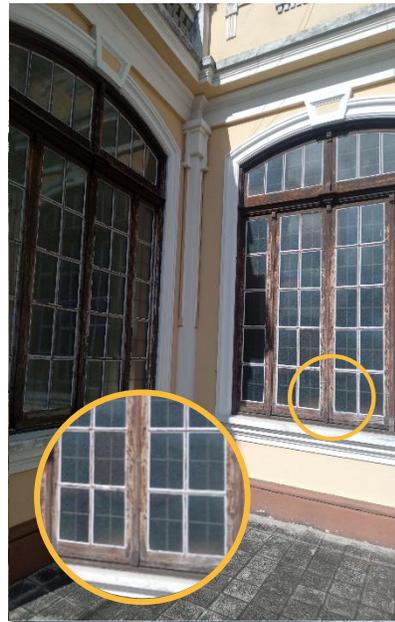
**Fotografía 163:** Ventanas de madera en estado de pudrición. Elaboración propia. 24 de junio de 2021.

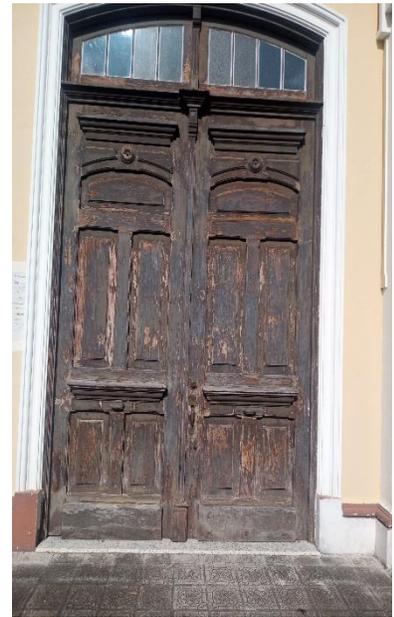
**Fotografía 164:** Puertas de madera en estado de pudrición. Elaboración propia. 24 de junio de 2021.

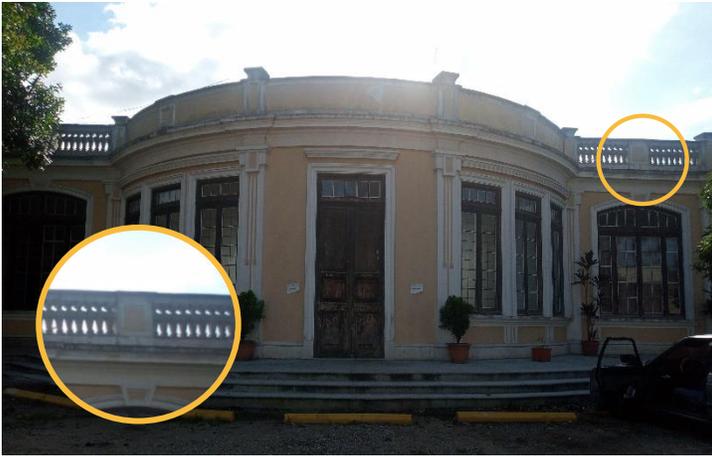
**Fotografía 165:** Manchas negras en balaustrada del parapeto del Anfiteatro Anatómico. Elaboración propia. 24 de junio de 2021.

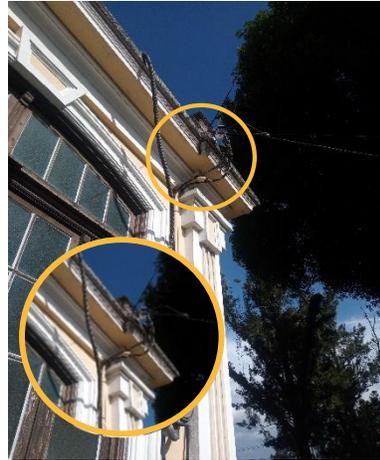
<b>OBSERVACIONES:</b> Inadecuada instalación eléctrica hacia abastecimiento en el edificio de Anfiteatro Anatómico. (Fotografía 166)				
Fachada norte (Fachada lateral derecha)	Muro lateral derecho	Manchas negras	Proliferaciones de microorganismos por humedad	Hongos/ Biológicos
<b>OBSERVACIONES:</b> Proliferación de moho alrededor del grifo provocando humedad. (Fotografía 167)				
Fachada oeste (Fachada principal)	Columnas y zócalos	Desprendimiento de aplanados humedad	Humedad por capilaridad	Agua / Químicos
<b>OBSERVACIONES:</b> Desprendimiento de acabados en columnas. (Fotografía 168)				
Entorno	Puertas y ventanas	Orificios y apolillamiento	Ataque de insectos	Organismo inferior / Biológicos
<b>OBSERVACIONES:</b> Daños de apolillamiento en marcos de madera de puertas y ventanas del edificio de Anfiteatro Anatómico. (Fotografía 169 y 170)

**Fotografía 166:** Mala instalación eléctrica. Elaboración propia. 24 de junio de 2021.

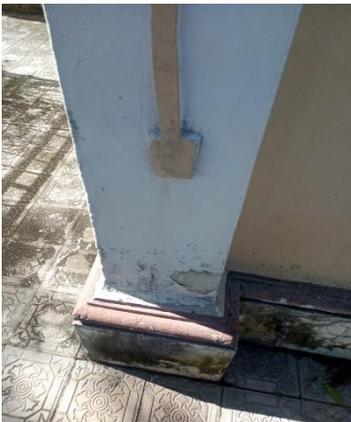
**Fotografía 168:** Humedad en zócalo y desprendimiento de aplanados. Elaboración propia. 24 de junio de 2021.

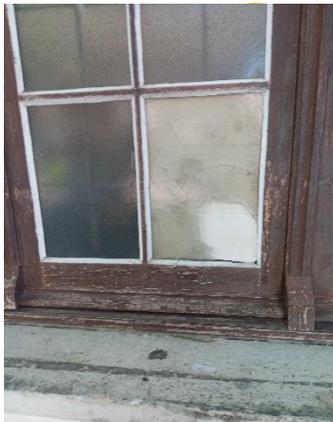
**Fotografía 169:** Rotura de piezas de vidrio en ventanas. Elaboración propia. 24 de junio de 2021.

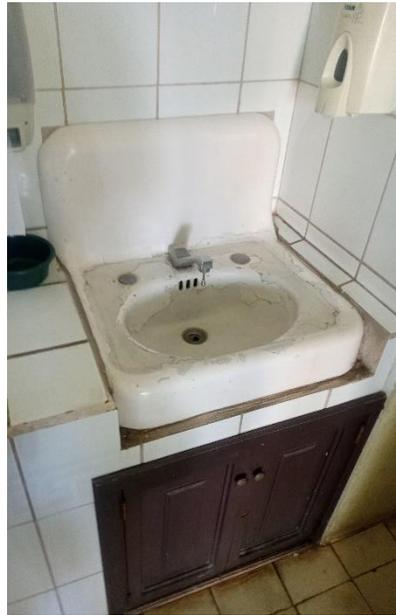
ELEMENTOS	ALTERACIÓN	CAUSA	AGENTE
Servicios sanitarios	Pisos y artefactos	Manchas negras	Humedad por capilaridad	Agua / Químicos
<b>OBSERVACIONES:</b> Pisos cerámicos con manchas negras y artefactos en intervención posterior a la construcción del edificio del Anfiteatro Anatómico. (Fotografía 171 y Fotografía 172)				
Fachada norte (Fachada lateral izquierda)	Puertas y ventanas	Orificios y apollillamiento	Ataque de insectos	Organismo inferior / Biológicos
<b>OBSERVACIONES:</b> Daños de apollillamiento en marcos de madera de puertas y ventanas del edificio de Anfiteatro Anatómico (Fotografía 173)				
Servicios sanitarios	Muros	Rotura en vano	Falta de mantenimiento	Humanos
<b>OBSERVACIONES:</b> Rotura de muro en área de vano de puerta de madera. (Ver fotografía 174)				
Servicios sanitarios	Muros	Inadecuada intervención	Modificación al edificio	Humanos
<b>OBSERVACIONES:</b> Inadecuada intervención para adaptar el uso de suelos del edificio de Anfiteatro Anatómico. (Fotografía 175)

**Fotografía 171:** Intervención posterior de baños. Elaboración propia. 24 de junio de 2021.

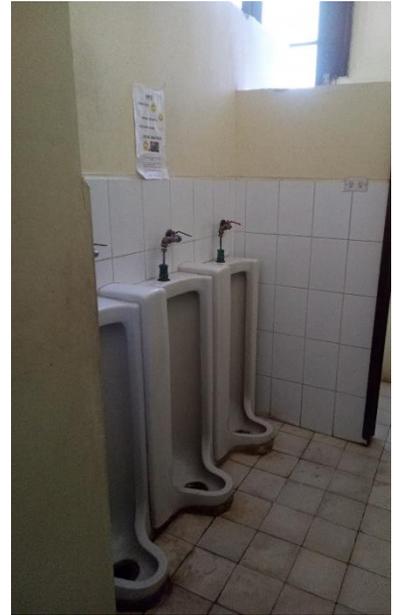
**Fotografía 172:** Manchas en piso cerámico para baño. Elaboración propia. 24 de junio de 2021.

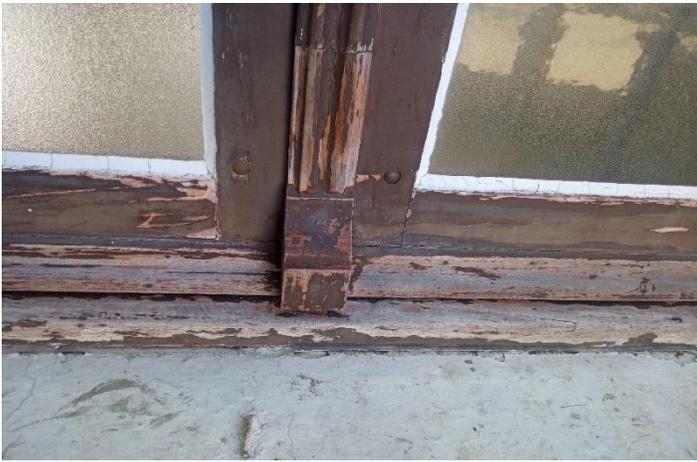
**Fotografía 173:** Apollamiento en puertas y ventanas del edificio del Anfiteatro Anatómico. Elaboración propia. 24 de junio de 2021.

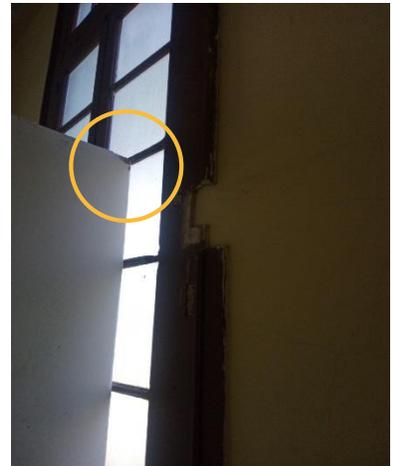
**Fotografía 175:** Mala readecuación del espacio de baños. Elaboración propia. 24 de junio de 2021.

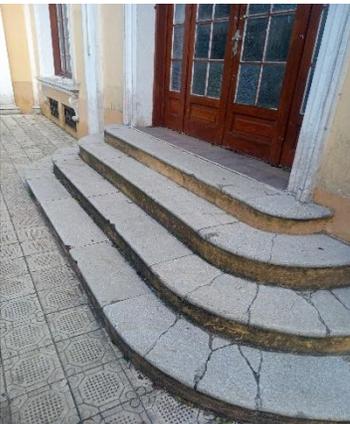
Fachada este (Fachada posterior)	Piso de gradas	Agrietamiento	Terremoto	Fenómeno natural / Ocasional
<b>OBSERVACIONES:</b> Debido a la falta de restauración a causa de los Terremotos de 1976 se ha provocado agrietamiento en materiales como el granito. (Ver fotografía 176)				
Fachada este (Fachada posterior)	Zócalos	Manchas negras	Proliferaciones de microorganismos por humedad	Hongos/ Biológicos
<b>OBSERVACIONES:</b> Proliferación de moho en zócalo provocando humedad. (Fotografía 177)				
Fachada oeste (Fachada frontal)	Zócalos	Manchas negras	Proliferaciones de microorganismos por humedad	Hongos/ Biológicos
<b>OBSERVACIONES:</b> Proliferación de moho en zócalo provocando humedad. (Fotografía 178)

**Fotografía 176:** Piso agrietado en gradas exteriores del edificio. Elaboración propia. 24 de junio de 2021.

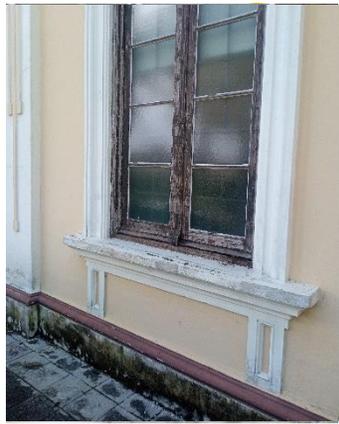
**Fotografía 177:** Daños en varios elementos exteriores, ventanas, zócalos, etc. Elaboración propia. 24 de junio de 2021.

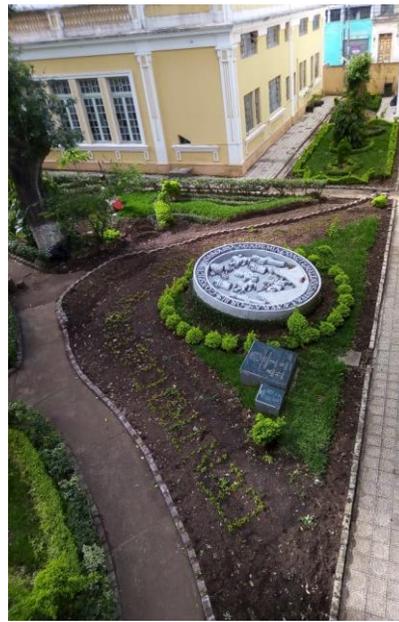
ESPACIO	ELEMENTOS	ALTERACIÓN	CAUSA	AGENTE
Jardín norte	Jardín	Paleta vegetal	Propuesta de intervención	Humanos
<b>OBSERVACIONES:</b> Se está realizando una propuesta de jardinería, se considera adecuada la paleta. (Fotografía 179)				
Jardín norte	Árbol	Tendencia a deflectar hacia un edificio	Erosión del suelo, viento, condiciones físicas.	Viento – Suelo/ Físicos
<b>OBSERVACIONES:</b> Árboles existentes en el complejo, uno de ellos puede colisionar con el salón de actos del complejo. (Ver fotografía 180)				
Fachada sur del Anfiteatro Anatómico	Caminamientos	Espacio inhabilitado por almacenaje	Falta de mantenimiento	Humanos
<b>OBSERVACIONES:</b> Área de parqueo existente y caminamientos ubicado en el área, actualmente está inhabilitado debido a que almacenan las estructuras metálicas. (Ver fotografía 181)				
Jardín norte	Jardín	Paleta vegetal	Propuesta de intervención	Humanos
<b>OBSERVACIONES:</b> Se está realizando una propuesta de jardinería, se considera adecuada la paleta. (Ver fotografía 182)

**Fotografía 179:**  
Área de jardinería existente. Elaboración propia. 24 de junio de 2021.

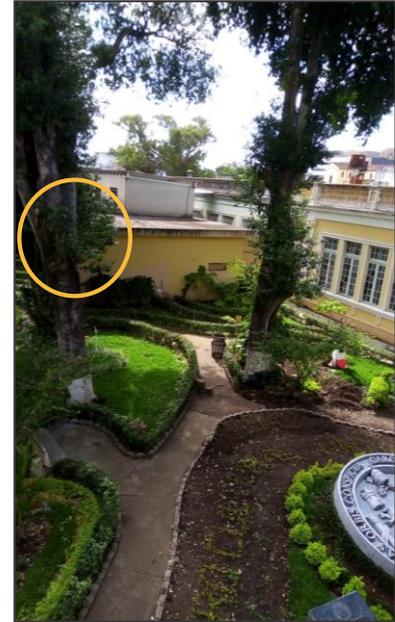
**Fotografía 180:**  
Arboles existentes en el complejo, uno de ellos puede colisionar con el salón de actos. Elaboración propia. 24 de junio de 2021.

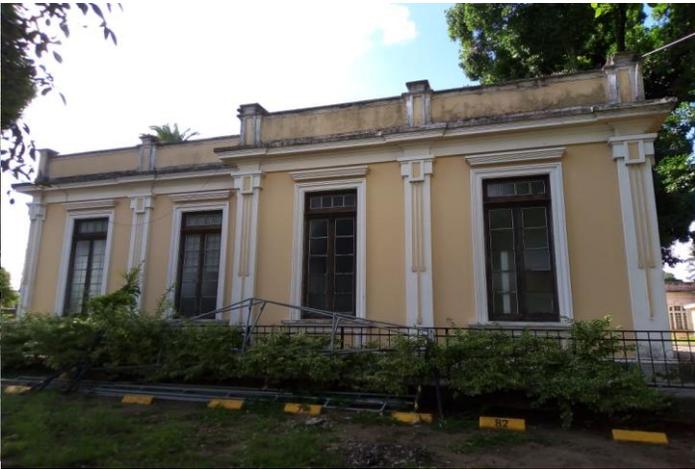
**Fotografía 181:**  
Área parqueo existente y caminamientos, actualmente esta inhabilitado debido a que almacenan las estructuras metálicas. Elaboración propia. 24 de junio de 2021.

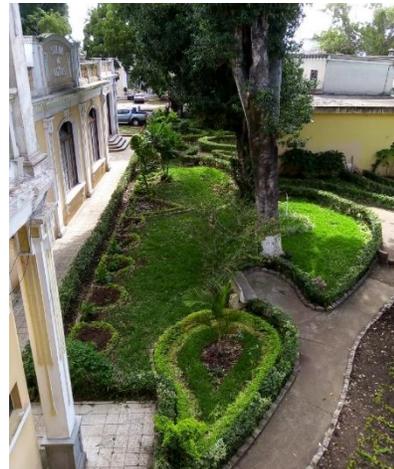
**Fotografía 182:**  
Jardinería del área derecha del complejo. Paleta vegetal adecuada. Elaboración propia. 24 de junio de 2021.

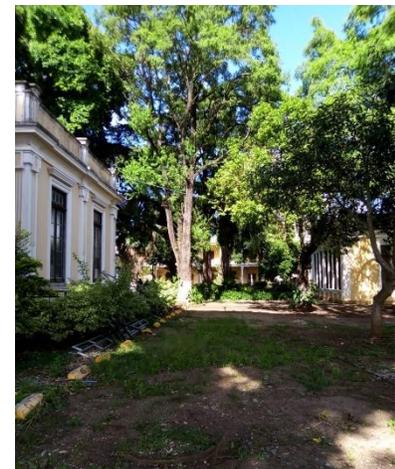
Parqueo existente sur - oeste	Parqueo existente	Condiciones inadecuadas del uso	No existe una propuesta	Humanos
<b>OBSERVACIONES:</b> Actualmente existe un área de parqueo en el complejo que no cumple con las condiciones adecuadas. (Ver fotografía 183)				
Área exteriores alrededor del Anfiteatro	Áreas exteriores	Condiciones inadecuadas del uso	No existe una propuesta	Humanos
<b>OBSERVACIONES:</b> Actualmente existen áreas exteriores tentativas para propuestas de jardinería en donde las condiciones son inadecuadas. (Ver fotografía 184 y fotografía 185)				
Parqueo existente sur - oeste	Parqueo existente	Condiciones inadecuadas del uso	No existe una propuesta	Humanos
<b>OBSERVACIONES:</b> Actualmente existe un área de parqueo en el complejo que no cumple con las condiciones adecuadas. (Ver Fotografía 186)

**Fotografía 183:**  
Área actual de parqueo. Elaboración propia. 24 de junio de 2021.

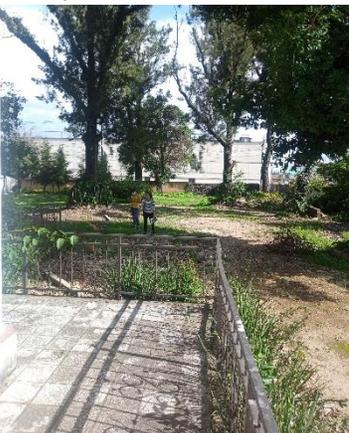
**Fotografía 184:**  
Área sin intervención. Elaboración propia. 24 de junio de 2021.

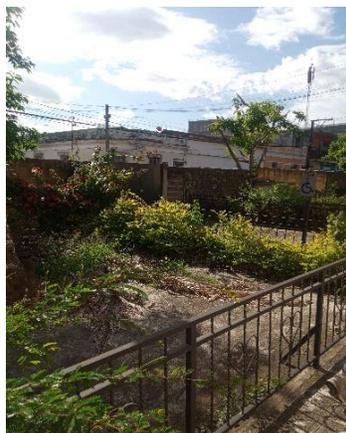
**Fotografía 185:**  
Área sin intervención frente al Anfiteatro Anatómico. Elaboración propia. 24 de junio de 2021.

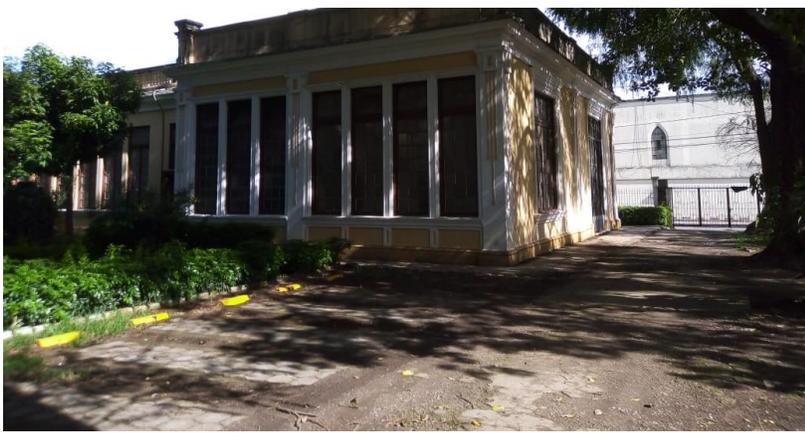
**Fotografía 186:**  
Área de parqueo sin intervención. Elaboración propia. 24 de junio de 2021.

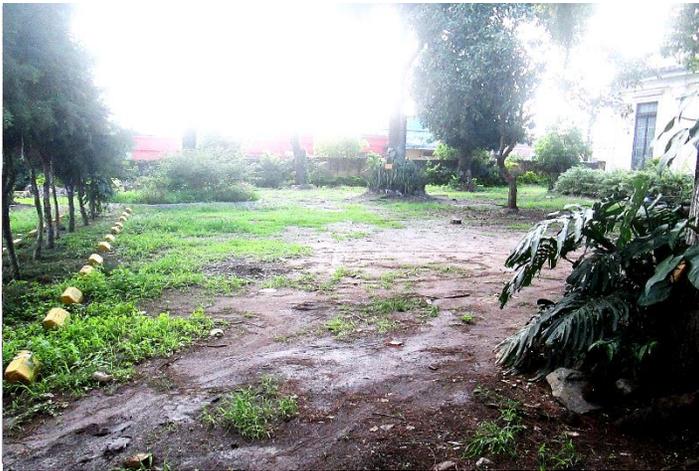
**Fotografía 189:**  
Área parqueo existente con condiciones inadecuadas. Elaboración propia. 24 de junio de 2021.

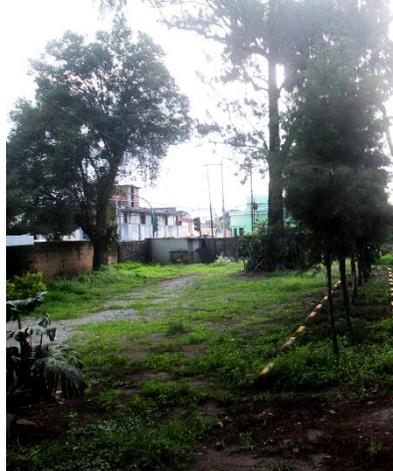
ELEMENTOS	ALTERACIÓN	CAUSA	AGENTE
Edificio de Medicina	Caminamientos	Agrietamiento	Tensiones térmicas, sobrecargas	Temperatura / Físicos - Humanos
<b>OBSERVACIONES:</b> Agrietamiento en piso exterior en caminamientos cerca del Antiguo Edificio de Medicina. (Fotografía 187)				
Edificio de Medicina	Caminamientos	Levantamiento de piso	Crecimiento de raíces	Organismo Superior / Biológicos
<b>OBSERVACIONES:</b> Levantamiento y desprendimiento de piso exterior en caminamientos debido al crecimiento de raíces. (Ver fotografía 188)				
Parque existente sur – oeste	Parque existente	Condiciones inadecuadas del uso	No existe una propuesta	Humanos
<b>OBSERVACIONES:</b> Actualmente existe un área de parqueo en el complejo que no cumple con las condiciones adecuadas..(Ver fotografía 189)				
Parque existente sur – oeste	Parque existente	Condiciones inadecuadas del uso	No existe una propuesta	Humanos
<b>OBSERVACIONES:</b> Actualmente existe un área de parqueo en el complejo que no cumple con las condiciones adecuadas. (Ver fotografía 190)

**Fotografía 190:**  
Área parqueo existente con condiciones inadecuadas. Elaboración propia. 24 de junio de 2021.

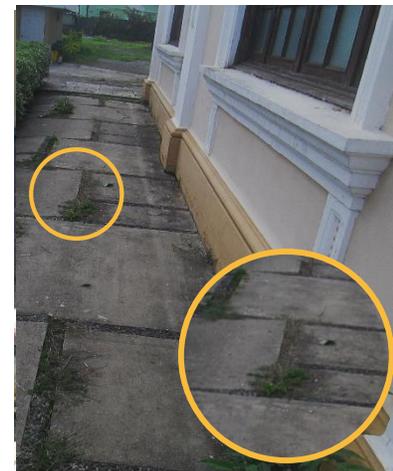
Laboratorio Bacteriológico	Caminamientos	Agrietamiento y crecimiento de plantas	Sobrecargas, crecimiento de raíces	Organismo superior / Biológicos y Humanos
<b>OBSERVACIONES:</b> La mayoría de los caminamientos del complejo de ellas presentan grietas y crecimiento de plantas dentro de ellas. (Ver fotografía 191 y fotografía 193)				
Laboratorio Bacteriológico	Muro perimetral	Manchas negras	Humedad por capilaridad	Agua / Químicos
<b>OBSERVACIONES:</b> Manchas negras en muro perimetral alrededor Centro Cultural Universitario. (Ver fotografía 192)				
Parqueo existente central (fachada posterior del Anfiteatro)	Parqueo existente	Condiciones inadecuadas del uso	No existe una propuesta	Humanos
<b>OBSERVACIONES:</b> Actualmente existe un área de parqueo en el complejo que no cumple con las condiciones adecuadas. (Ver fotografía 194)

**Fotografía 191:**  
Planta dentro de pavimento exterior. Elaboración propia. 24 de junio de 2021.

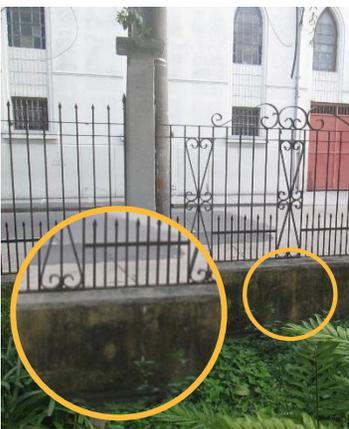
**Fotografía 192:**  
Manchas negras en muros perimetrales. Elaboración propia. 24 de junio de 2021.

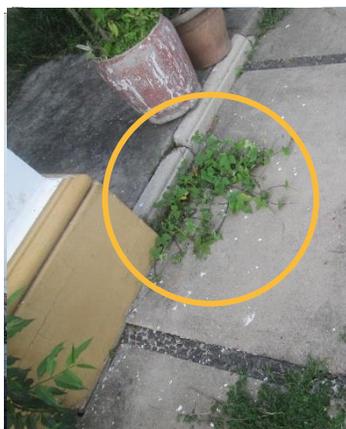
**Fotografía 193:**  
Planta dentro de pavimento exterior. Elaboración propia. 24 de junio de 2021.

<b>OBSERVACIONES:</b> Actualmente existen troncos debido que las raíces hay provocado desprendimiento de los caminamientos. (Ver fotografía 193)				
Fachada frontal del Edificio de Odontología	Muro perimetral	Impregnación de malos olores y manchas negras	Necesidades fisiológicas de las personas	Humanos
<b>OBSERVACIONES:</b> A lo largo de la primera avenida se evidencia los malos olores producto que las personas que lo utilizan de manera inadecuada (Ver fotografía 194)				
Parque existente sur - oeste	Parqueo existente	Condiciones inadecuadas del uso	No existe una propuesta	Humanos
<b>OBSERVACIONES:</b> Actualmente existe un área de parqueo en el complejo que no cumple con las condiciones adecuadas. (Ver fotografía 195 y fotografía 196)				
Ingreso sobre la 13 calle hacia el parqueo	Parqueo existente	Condiciones inadecuadas del uso	No existe una propuesta	Humanos
<b>OBSERVACIONES:</b> Actualmente existe un área de parqueo en el complejo que no cumple con las condiciones adecuadas. (Ver fotografía 197)

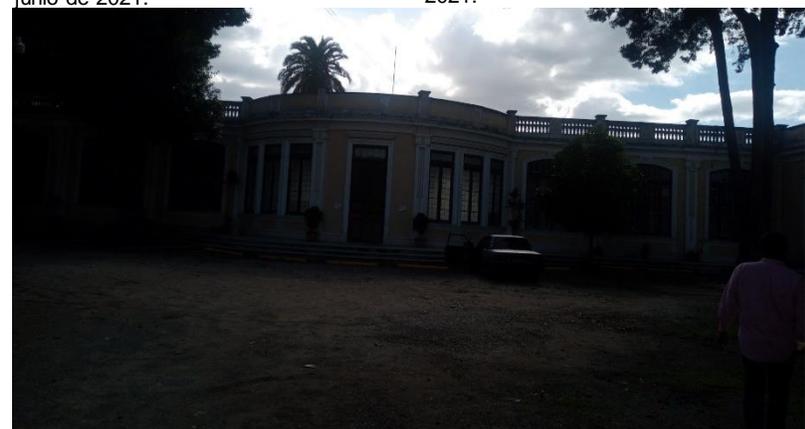
**Fotografía 194:**  
Área de parqueo sin intervención. Elaboración propia. 24 de junio de 2021.

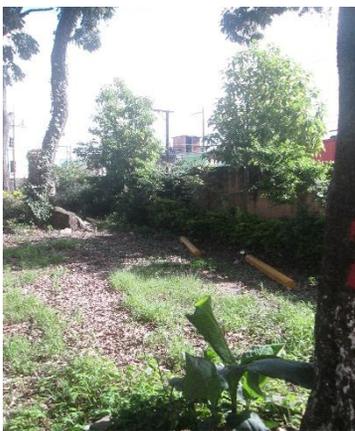
**Fotografía 200:** Área de parqueo sin intervención. Elaboración propia. 24 de junio de 2021.

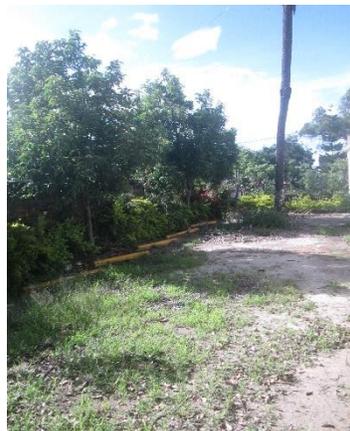
**Fotografía 201:** Área de parqueo sin intervención. Elaboración propia. 24 de junio de 2021.

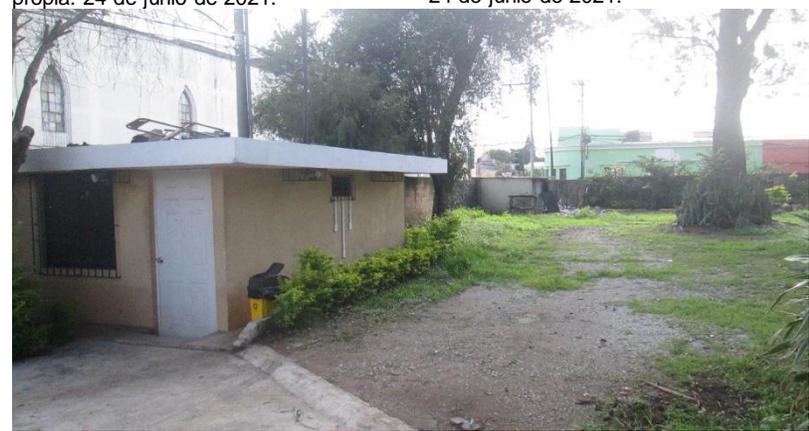
**Fotografía 202:** Ingreso principal del parqueo existente sin intervención. Elaboración propia. 24 de junio de 2021.
